דו"ח סיסמי לתכנית מס' 17/111/03/2

מרכז חוף אלמוג

**בדיקה לעמידות סייסמית
בניין מלון מרכז חוף אלמוג
אילת**

הנדון: בדיקה לעמידות סייסמית – אילת בניין מלון מרכז חוף אלמוג.

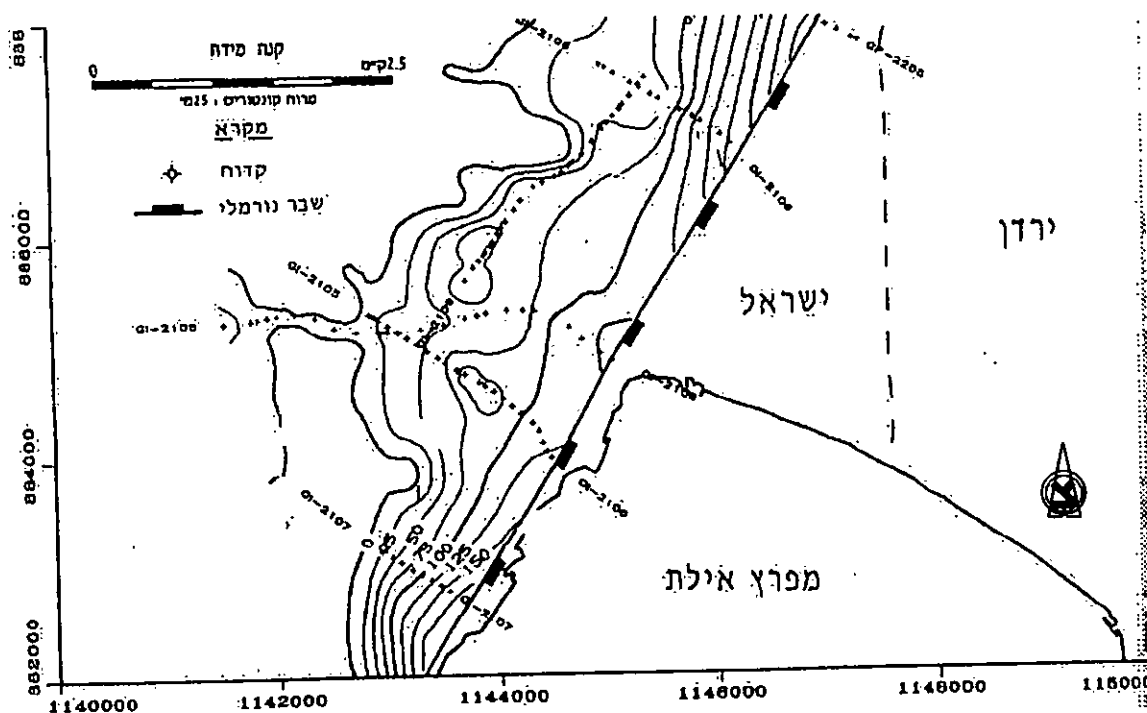
איור 5 מראה קו ההעתק + עובי סדימנטים מדוייק ממערב להעתק (אורי פריזלנדר - 2000).

קו ההעתק הראשי המסומן בעבודת הדוקטור של א. פריזלנדר מוצג (גם הוא) עד לאזור של כ- 500 מ' דרומית לנמל אילת (ראה איור 5) ואינו כולל את השטח בו מתמקד התכנון הנוכחי. זו - כנראה הסיבה הטכנית לכך שגם ההעתק נקטע.

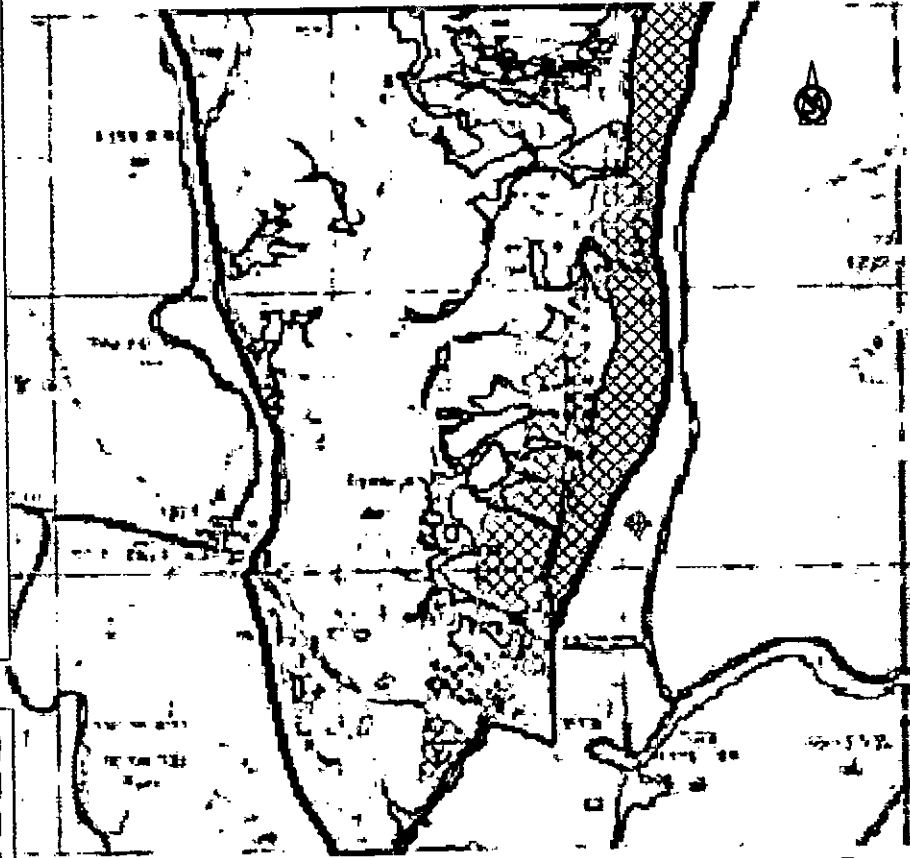
איור 7

ו. במפה הקטומה (איור 7), מצויין כי מצפון לאתר, קיים אזור לאורך חוף מפרץ אילת בו קיים חשד להגברת חריגה בגלל נוכחות מצע קשה בבסיס. אני מציע לבחון את נושא ההגברה לאחר בדיקה נוספת. (ראה סעיף ט' להלן). גם בנושא זה יש לשתף מהנדס ביסוס.
