"מחצבת ג'ליי – אתר זמני להטמנה פסולת
יבשה לשיקום המחצבה"

נספח ذ': ניתוח גיאו-הנדסי לתכנון

אתר ההטמנה

אוקטובר 2007

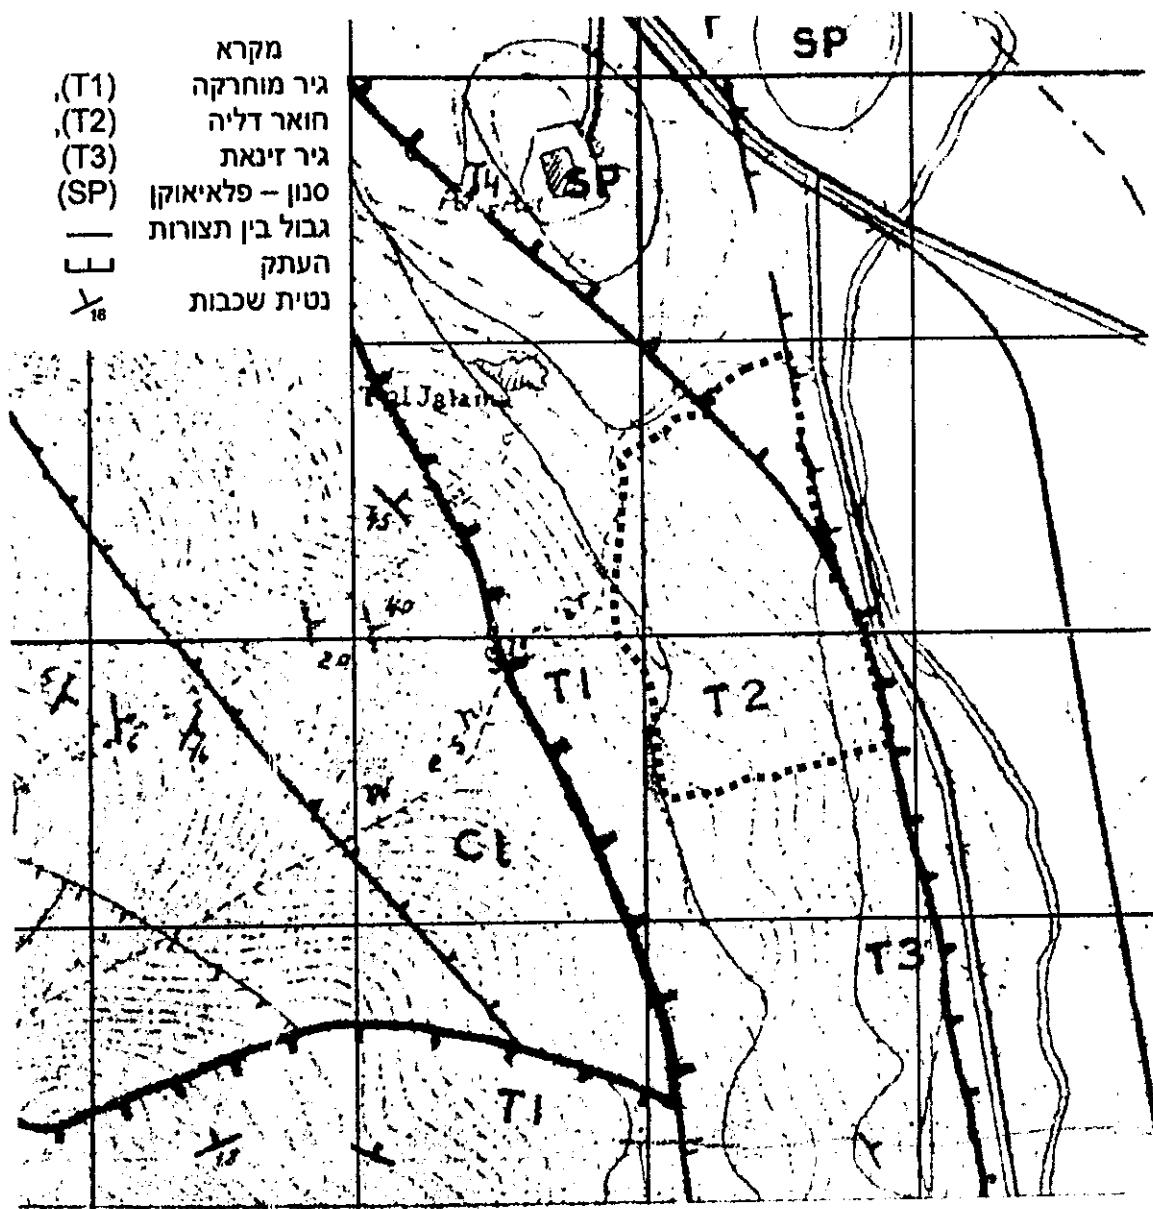
9.2. קטע ממפה גיאולוגית של א. קשי (1966)

שני העתקים תוחמים את המחצבה (ראה קטע ממפת קשיי בנספח):

- העתק הכרמל תוחם את רכס הכרמל (מזרחה) עמוק צבולן בצפון ועמוק ירושאל ומערוז הקישון בדרום. העתק מוכר חשוד כפעיל באלפי השנים האחרונות.
- לאחרונה הועל טעונים, כאילו העתק אין פעל בתאת לכל אורכו, וכי ניתן והתזוזה מתבצעת בכל פעם על פני סעיף אחר של העתק.
- העתק מישני המקביל להעתק הכרמל נמצא ממערב למחצבה. העתק זה מפריד בין המיסלע הטורוני הגורי (בו פעולה המחצבה) למיסלע הקונומטי הדולומיטי שנמצא ממערב למחצבה. העתק ממוקם בין הקואורדינטות: 20814/23736 מצפון למחצבה, ו- 20940/23400.
