עיריית רחובות

## הנדון : צומת צבי ארליך – דרך הים : חוות דעת תנועתית

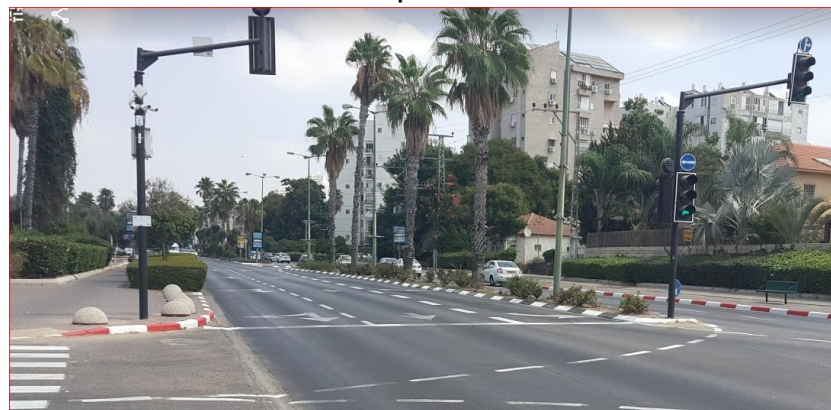
- מצפון-מזרח לדרום מערב: **דרך הים**: ציר עורקי/מאסף רחב, דו – מסלולי מרומזר, 2 נתיבים לכיוון + נתיבי פניה ושביל אופניים בדופן דרומי.

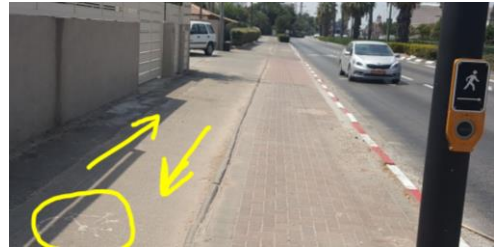
שביל אופניים בדופן דרומית של דרך הים. (מומלץ לחדש הצביעה בו):

2. מסיור בשטח בחודש ספטמבר לפנה"צ נצפו הדברים הבאים:  
הצומת, כמו גם הציר כולו, מתוכנן, ומתוחזק היטב וצביעתו חודשה לאחרונה.  
נתיבי הפניה שמאלה מתפקדים היטב ולא נראה כל בעיה.  
שביל האופניים בדופן הדרומית, נראה מעט מוזנח, סימונו דהוי, ולא נראה בשימוש.

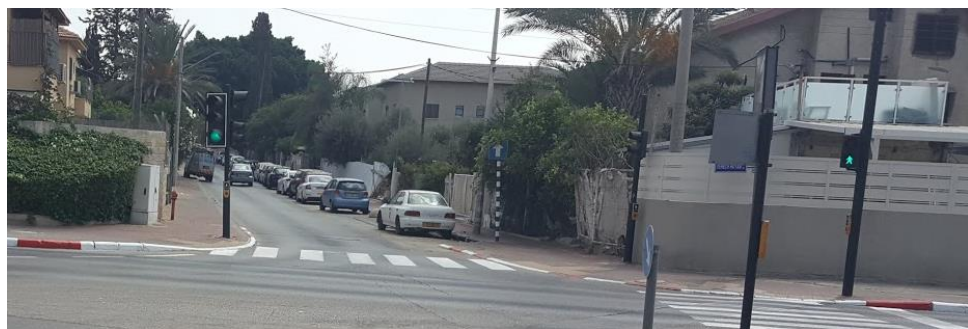
- מהצומת לכיוון דרום- מזרח יוצא רח' **צבי ארליך**: רחוב צר, נתיב בודד, חד-סטרי לדרום. חניה בצד אחד ומדרכות צרות. רחוב מקומי צר המשמש גישות למגורים בשכונה.

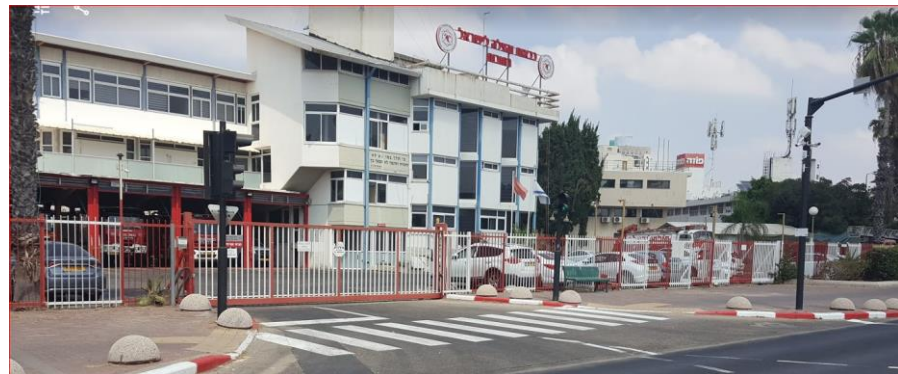
- מצפון- מערב הגישה היא רק **לתחנת כיבויי האש** של רחובות. הכניסה לרוב חסומה בשער. כניסה ויציאה ברמזור.

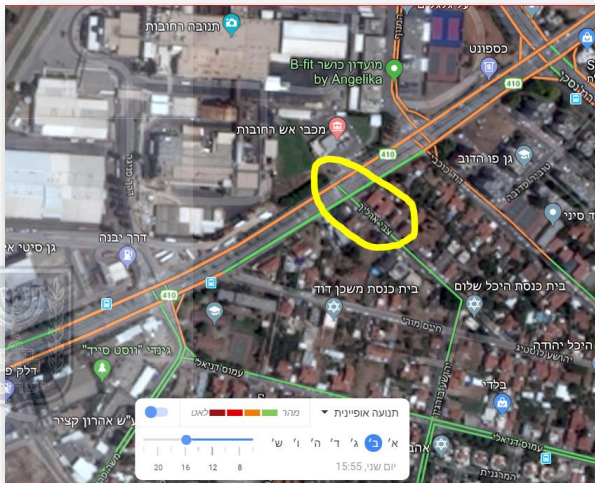
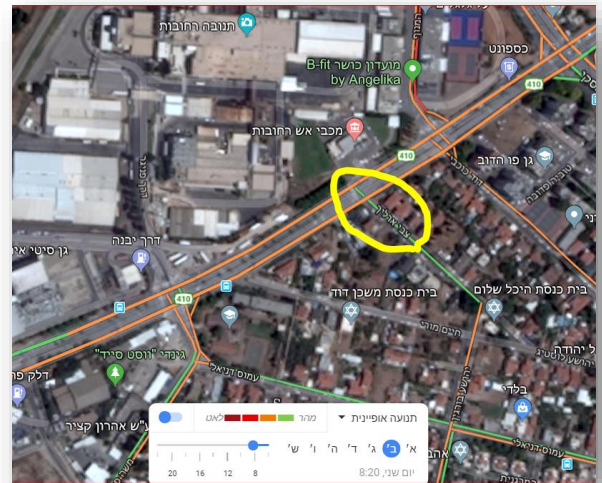
3. מבדיקת עומסים אופייניים בגוגל בשעות השיא, לא נצפו עומסים משמעותיים, ואילו שנצפו אינם נובעים מתפקוד צומת ארליך אלא מתחילים לפני וממשיכים אחרי.

מצורף צילום עומסים מ-8 בבוקר מימין ו-16 אחה"צ משמאל בירוק זרימה חופשית בכתום תנועה זורמת כמעט ללא עיכובים :

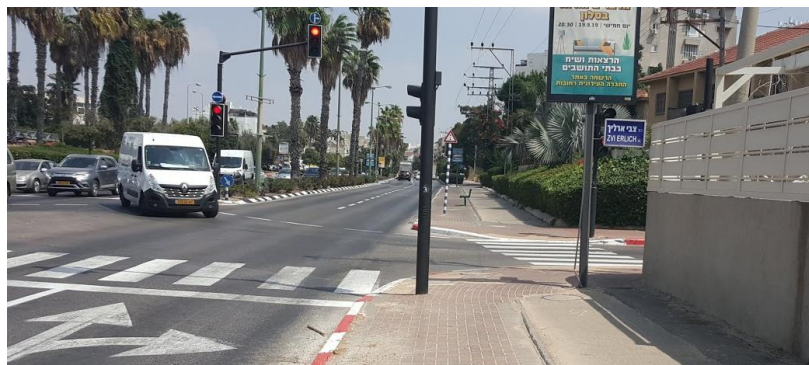
4. במידה והייתה יציאה מרח' צבי ארליך צפונה אל הצומת היה ניתן לומר כי חסר מרחב למשולש ראות בין הבאים על דרך הים ממערב ליוצאים מארליך צפונה.  
כיוון שרח' ארליך צר מאוד לכל אורכו ולא מתאים לדו סטריות הרי שנושא זה איננו רלוונטי. בנוסף הרמזור בצומת מאפשר שלא לקיים משולש ראות כי התנועה מבוקרת.
