## חוות דעת שימור עצים בוגרים

**קו סניקה AYQ**

**פיר בית חולים וולפסון,**

**גוש 7056, חלקה 83**

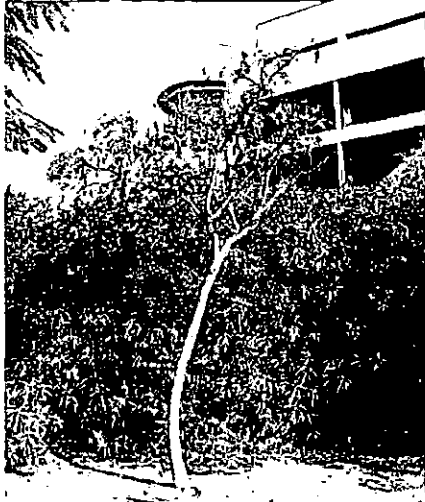
שם העץ (עברי / בוטני)		מס' עץ	
	Tipuana tipu		6	
	קוטר צמרת	קוטר גזע	גובה העץ	מכנף נאה
	8 מ'	30 ס"מ	8 מ'	
	תאור פיזיולוגי			
<p>עץ בעל גזע ישר אשר נגזם בצידו המזרחי באופן חזק לצורך הרחקתו מגדר התיחום של בית החולים. עקב גיזומים אלה, נוף העץ אינו מאוזן לנוטה לכיוון מערב. מפצעי הגיזום ישנה צמיחה מרובה של ענפי מים לא מעוצבים. על הבדים המרכזיים והגזע פצעי גיזום ישנים וקלים אשר בוצעו בו לצורך עיצובו. שלד העץ מסודר ונופו מלא פרט לאזור הגיזום המזרחי.</p>				
המלצה לביצוע				
העתקה - מיקומו של העץ באזור אשר יפגע עקב העבודות במקום, תנועת המשאיות, משאיות הקידוח וכו'.

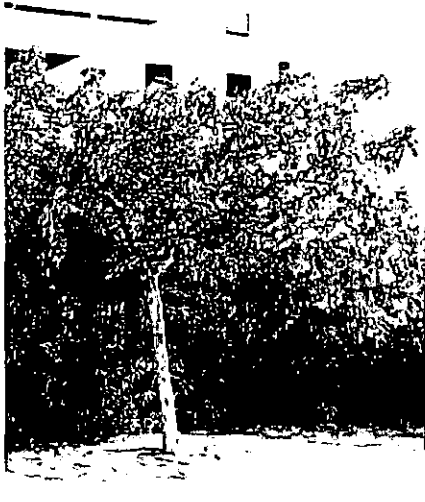
<p>25/03/2011 16:43</p>	שם העץ (עברי / בוטני)		מס' עץ
	Tipuana tipu		7
	קוטר צמרת	קוטר גזע	גובה העץ
	2 מ'	10 ס"מ	4 מ'
	תאור פיזיולוגי		
<p>עץ לא מפותח בעל גזע קשתי. שלד העץ אינו מסודר מאחר ואחד מהבדים המרכזיים של ענפי העץ יבשים. עלוות העץ דלילה ולא מלאה.</p>			מכנף נאה
המלצה לביצוע			
<p>כריתה - מיקומו של העץ באזור אשר יפגע עקב העבודות במקום, מצבו וגודלו אינם מצדיקים את העתקתו וזאת עפ"י החלטת פקיד היערות.</p>

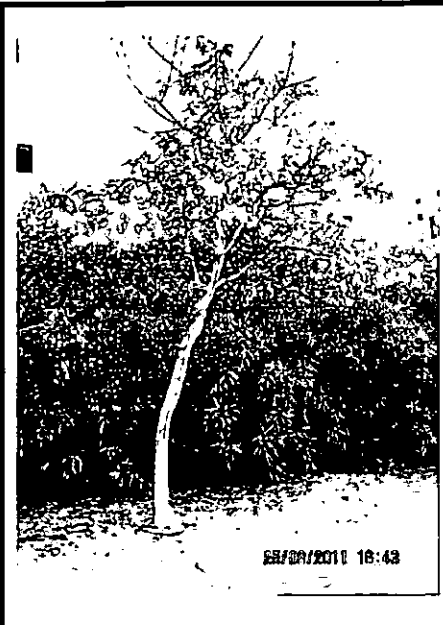
שם העץ (עברי / בוטני)		מס' עץ	
	Tipuana tipu		9	
	קוטר צמרת	קוטר גזע	גובה העץ	מכנף נאה
	4 מ'	12 ס"מ	4 מ'	
	תאור פיזיולוגי			
<p>עץ בעל גזע עקום ומעוות בחלקו התחתון עקב תחזוקה לקויה. שלד העץ בנוי טוב עם פיצולי בדים מסודרים. עלוות העץ דלילה. למראית עין העץ בריא ללא פצעי גיזום, יובש ורקבונות.</p>				
המלצה לביצוע				
כריחה - מיקומו של העץ באזור אשר יפגע עקב העבודות במקום, מצבו וגודלו אינם מצדיקים את העתקתו וזאת עפ"י החלטת פקיד היערות.

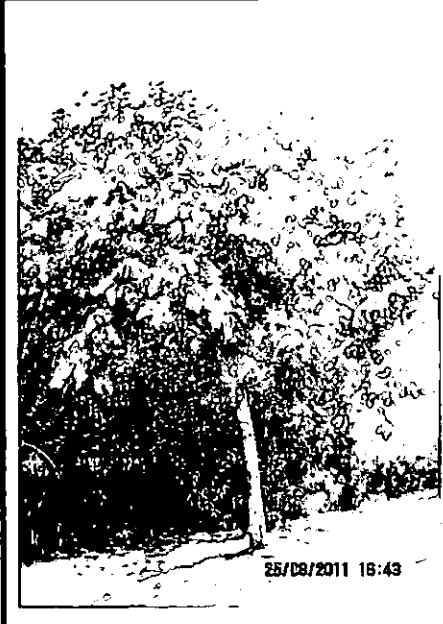
שם העץ (עברי / בוטני)		מס' עץ	
	Tipuana tipu		10	
	קוטר צמרת	קוטר גזע	גובה העץ	מכנף נאה
	6 מ'	20 ס"מ	6 מ'	
	תאור פיזיולוגי			
<p>גזע העץ בעל נטייה קלה בכיוון המנוגד לאזור החניה. פיצול הבדים הראשוני בזוויות חדות ולא חזקות באופן שיכול לגרום בעתיד קריסה של אחד הבדים המובילים. פיצול יתר הבדים הראשיים והמשניים מסודר אך סבוך יתר על המידה. נוף העץ מלא ועל שלד העץ אין סימנים של פצעי גיזום ופגיעות שונות.</p>				
המלצה לביצוע				
שימור - העץ מרוחק מהאזור המתוכנן לבניה וחפירה.

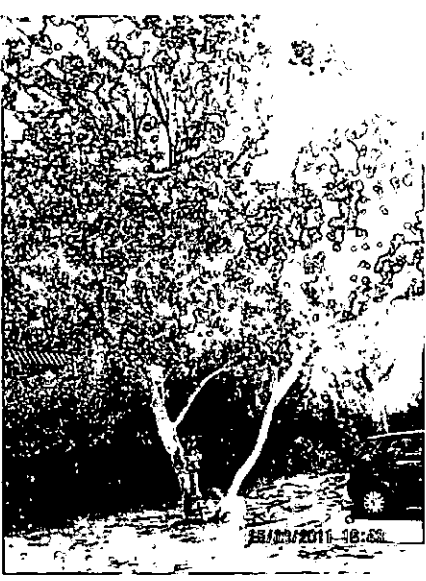
שם העץ (עברי / בוטני)		מס' עץ
	Dalbergia sissoo		11
	קוטרו צמרת	קוטרו גזע	גובה העץ
	8 מ'	35 ס"מ משוכלל	8 מ'
	תאור פיזיולוגי		
<p>עץ מפוצל מגובה צוואר השורש ל- 2 גזעים הגדלים בזוויות מנוגדות אחד לשנייה. כל גזע בפני עצמו פיתח מערכת בדים מסודר, מלאה ומפותחת. נוף העץ מלא אך אינו סימטרי ומסודר.</p>			
המלצה לביצוע			
שימור - העץ מרוחק מהאזור המתוכנן לבניה וחפירה.

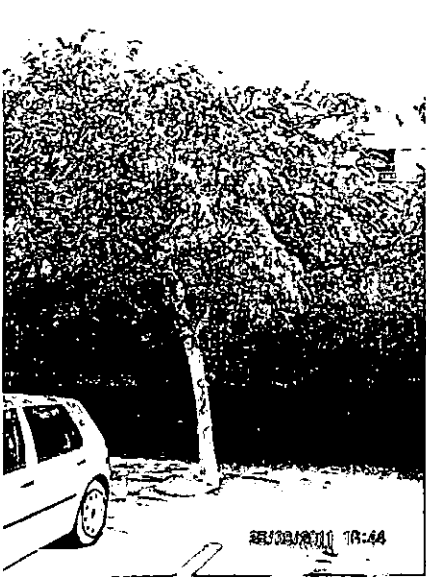
שם העץ (עברי / בוטני)		מס' עץ
	Tipuana tipu		12
	קוטרו צמרת	קוטרו גזע	גובה העץ
	7 מ'	20 ס"מ	6 מ'
	תאור פיזיולוגי		
<p>עץ בעל גזע מוביל אחיד בעוביו ושלד בדים מסודר הפרוס לכל כיווני העץ החל מגובה 2.5 מ'. נוף העץ מלא ועל שלד העץ מס' סימני ריקבון קלים ולא משמעותיים למראית עין.</p>			
המלצה לביצוע			
שימור - העץ מרוחק מהאזור המתוכנן לבניה וחפירה.

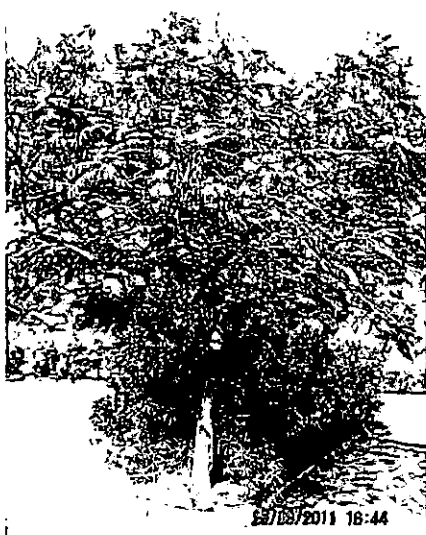
שם העץ (עברי / בוטני)		מס' עץ
	שלטית מקומטת		13
	Peltophorum dubium		
	קוטרי צמרת	קוטרי גזע	גובה העץ
	5 מ'	20 ס"מ	5 מ'
תאור פיזיולוגי			
<p>עץ בעל גזע מוביל ישר ומבנה שיפורי אחיד.                  שלד הבנוי מ-3 בדים גדלים בזוויות חדות מהגזע ופרוס לכל כיווני העץ החל מגובה 2.5 מ'.                  נוף העץ ומבנהו מלאים אך דלילים.                  על שלד העץ אין סימני פגיעה, פצעי גיזום, ריקבונות או כל מזיק אחר.</p>			
המלצה לביצוע			
שימור - העץ מרוחק מהאזור המתוכנן לבניה וחפירה.

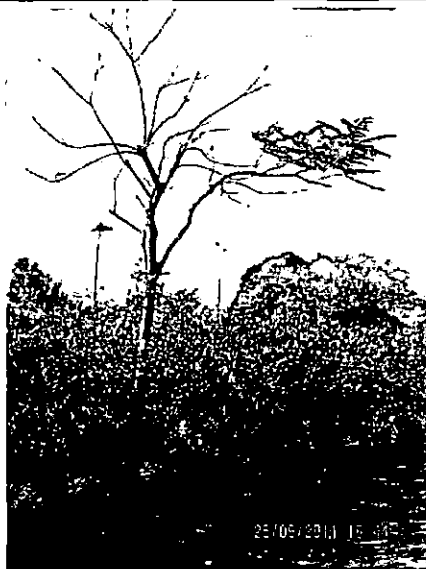
שם העץ (עברי / בוטני)		מס' עץ
	שלטית מקומטת		14
	Peltophorum dubium		
	קוטרי צמרת	קוטרי גזע	גובה העץ
	2 מ'	10 ס"מ	3.5 מ'
תאור פיזיולוגי			
<p>עץ צעיר בעל גזע ישר ומסודר.                  לעץ 2 בדים מרכזיים אשר אחד הם יבש באופן מלא ואילו השני יבש ומקולף ברובו למעט ענף בודד אשר בקצהו ישנו צימוח של עלווה.                  העץ איבד את ערכו הנופי והפונקציונליות שלו כעץ.</p>			
המלצה לביצוע			
כריתה - מצב בעץ אינו מצדיק את שימורו או העתקתו.

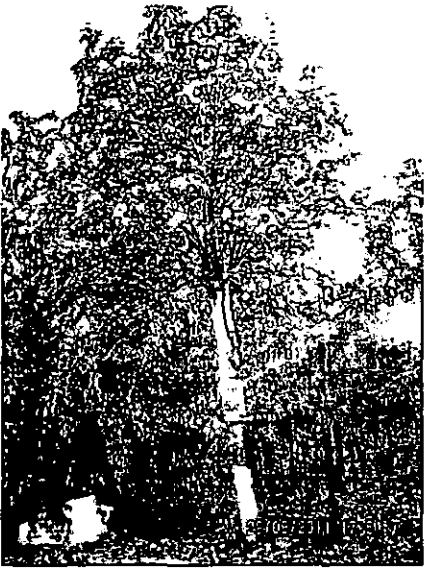
שם העץ (עברי / בוטני)		מס' עץ
	Brachychiton acerifolius		17
	קוטרו גובה העץ	קוטרו גזע	קוטרו צמרת
	5 מ'	23 ס"מ	4 מ'
	תאור פיזיולוגי		
<p>מיקומו של העץ מחוץ לגבול בית חולים וולפסון. עץ אשר גורדם בעבר בגובה 2.5 מ' ומנקודת הגרדום צמחו ענפים רבים ודקים היוצרים את נוף העץ. נוף העץ מלא בעל מראה כדורי. למראית עין העץ בריא ללא סימני ריקבון ופגיעות גזע, פרט לחלקו העליון בו בוצע הגרדום.</p>			
המלצה לביצוע			
<p>העתקה - מיקומו של העץ באזור אשר יפגע עקב עבודות במקום, תנועת המשאיות, משאיות הקידוח וכו'.</p>
