## בדיקת מבנים לנוכחות אסבסט צמנט

### פרויקט חסן ערפה B2-4

יוני 2022

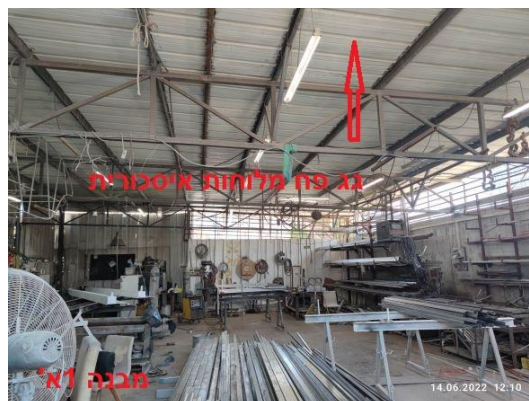
### מבנה מס' 1א

מבנה מבנייה קלה המכוסה בלוחות פח איסכורית/פגלים.  
המבנה משמש כמסגרייה. הגג חד שיפועי ובגובה כ- 5 מ' לערך.  
בהיקף המבנה קיים ריבוד אספלט, בטון וכורכר. לא ניצפו שברי אסבסט צמנט בהיקף המבנה.  
המבנה והשטח שבהיקפו טעון שיפור.

**לא נצפה אסבסט צמנט במבנה זה.**

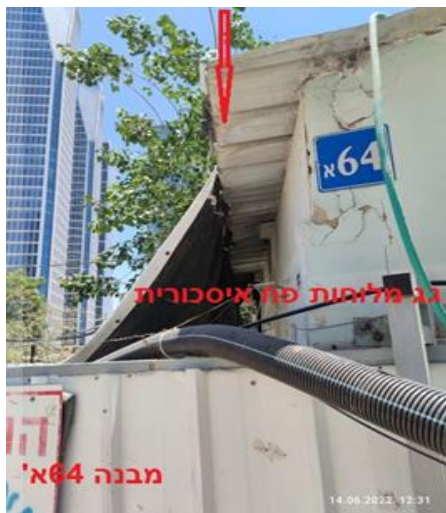
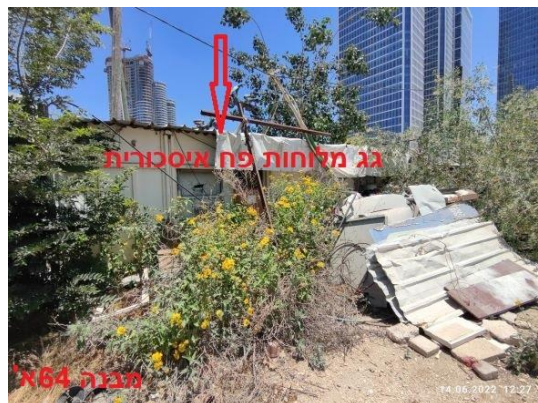
### מבנה מס' 64 ( בתרשים ), בתמונות ושלט על הבניין 64א

מבנה מבנייה קלה ( טרומית ) המכוסה בלוחות פח איסכורית ( בעבר היה מכוסה באסבסט צמנט גל 7 ).  
המבנה נטוש. המבנה נעול ואין אפשרות להיכנס פיזית לפנים המבנה.  
הגג דו שיפועי ובגובה של כ- 3 מ'.  
בהיקף המבנה קיים ריבוד אספלט, בטון, כורכר.  
המבנה והשטח בהיקפו במצב טעון שיפור. לא ניצפו שברי אסבסט צמנט בהיקף המבנה.  
מסיוור בהיקף החיצוני של המבנה,

**לא נצפה אסבסט צמנט במבנה זה.**

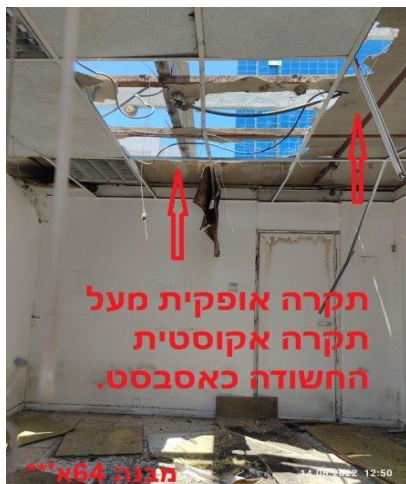
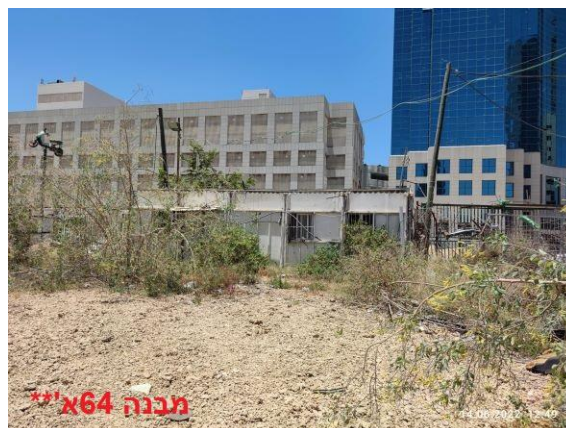
מבנה מס' 64א' (בתרשים)

מבנה מבנייה קלה (טרומית) ללא גג (בעבר היה מכוסה באסבסט צמנט גל 7). המבנה נטוש. המבנה נעול ואין אפשרות להיכנס פיזית לפנים המבנה. הגג דו שיפועי ובגובה של כ- 3 מ'. בהיקף המבנה קיים ריבוד אספלט, בטון, כורכר. המבנה והשטח בהיקפו במצב טעון שיפור. בצפייה דרך החלון, נצפה שבמבנה קיימים 2 שכבות של תקרות ביניים (אקוסטית ו לוחות שטוחים אפורים) מפורקות חלקית. שטח התקרות כ- 40 מ"ר כל שכבה. התקרה שמעל התקרה האקוסטית חשודה כאסבסט צמנט שטוח. בטרם ייהרס המבנה יש לוודא שתקרה זו אינה אסבסט צמנט שטוח. היה וכן, יש להסירה בצורה מסודרת עם היתר לעב' אסבסט.

| <u>שם המבנה : 64א**</u> | <u>תיאור המבנה המכיל אסבסט צמנט.</u> |
|---|---|
| יתכן ותקרה פנימית. | היכן מותקן האסבסט – גגות, קירות, תקרות. |
| בהנחה שהתקרה היא מאסבסט צמנט, שבור במידה רבה. | מצב לוחות האסבסט – תקין, שבור, שחוק, סדוק. |

| <u>שם המבנה : 64א**</u> | <u>תיאור המבנה המכיל אסבסט צמנט.</u> |
|---|---|
| <u>בטרם ייחרס המבנה יש לבדוק שהתקרה במבנה היא מאסבסט צמנט. היה וכן, יש להסירה.</u> | הערות נוספות. |

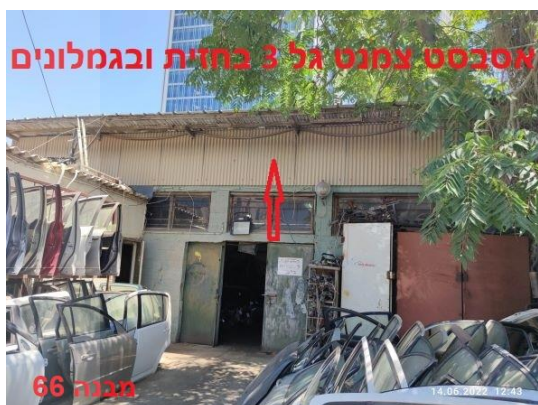
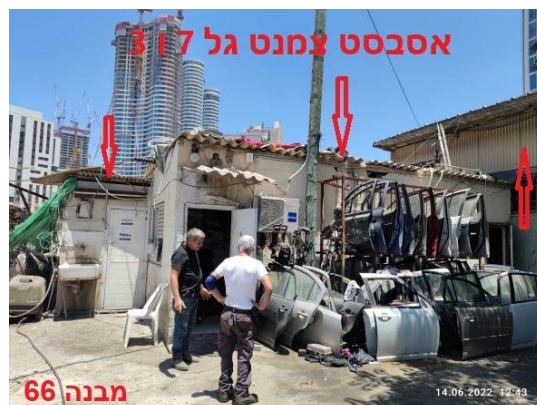
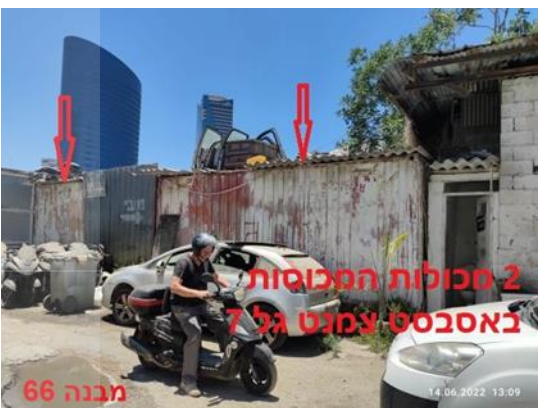
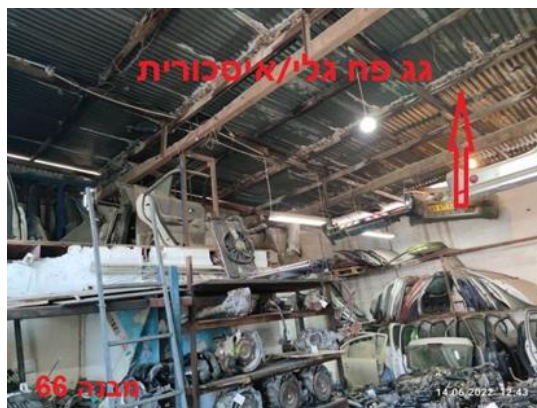
## מבנה מס' 66

מבנה מבנייה קונבנציונלית וגג אסבסט צמנט גל 7-המשמש כמשרד ושירותים. המבנה בגובה של כ - 3 מ'.  
מבנה מחסן מבנייה קונבנציונלית עם גג קל מכוסה בלוחות פח גלי/איסכורית. המבנה בגובה של כ - 5 מ'.

בחזית מבנה המחסן ובגמלונים יש סגירה אנכית מאסבסט צמנט גל 3.

בסמוך יש 2 מכולות המכוסות באסבסט צמנט גל 7.

סה"כ שטח האסבסט צמנט במבנה מס' 66 ( משרד, מחסן ומכולות ) כ - 130 מ"ר.

קיימים שברים באסבסט צמנט. יש מעט חזוית מעל לוחות האסבסט צמנט. יש לבצע צביעת שברים בהתאם לסעיף 7 בסיכום והמלצות.

האסבסט צמנט אינו צבוע. במשרד קיימת תקרת ביניים. בהיקף המבנה קיים ריבוד בטון, כורכר, אספלט.

בסמוך למבנה המחסן קיים עץ העלול לקרוס ולשבור את לוחות האסבסט צמנט האנכיים.

| <b>שם המבנה: מבנה מס' 66</b> | <b>תיאור המבנה המכיל אסבסט צמנט.</b> |
|---|---|
| שברים בודדים. מעל המכולות, שברים רבים.<br>יש מעט חזוית. | מצב לוחות האסבסט – תקין, שבור, שחוק, סדוק.<br>האם יש שכבת חזוית על הלוחות? |

6. תחזוקת המתחם טעון שיפור.
7. מומלץ לצבוע את לוחות האסבסט צמנט בכל הצדדים הגלויים לעין בהתאם להנחיות המשרד להגנת הסביבה. היה ולא תבוצע צביעה מלאה של גגות האסבסט צמנט, יש לבצע צביעה מקומית באזור השברים והסדקים הקיימים. להלן קישור להנחיות צביעת אסבסט צמנט.  
[https://www.gov.il/blobFolder/guide/asbestos\\_guide\\_for\\_public/he/asbestos\\_cement\\_painting\\_guidelines.pdf](https://www.gov.il/blobFolder/guide/asbestos_guide_for_public/he/asbestos_cement_painting_guidelines.pdf)

| <b>שם המבנה: מבנה מס' 66</b> | <b>תיאור המבנה המכיל אסבסט צמנט.</b> |
|---|---|
| <b><u>מומלץ לצבוע השברים הקיימים.</u></b> | הערות נוספות. |

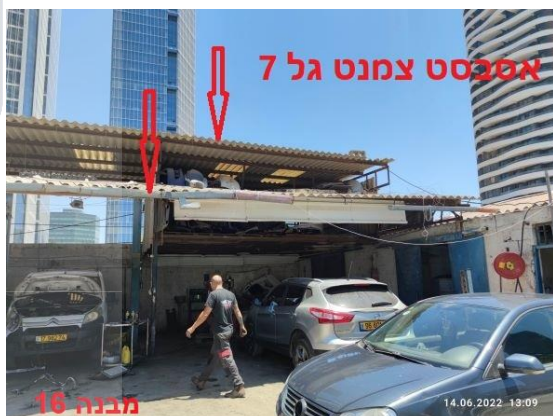
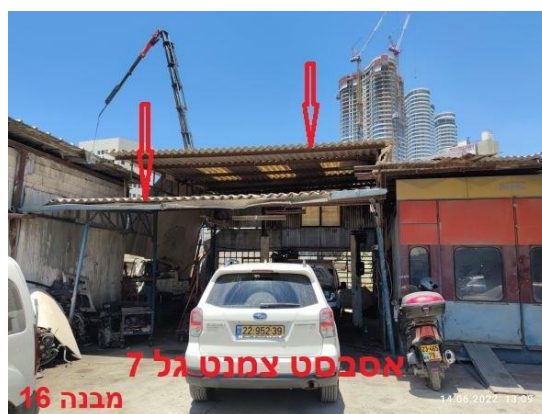
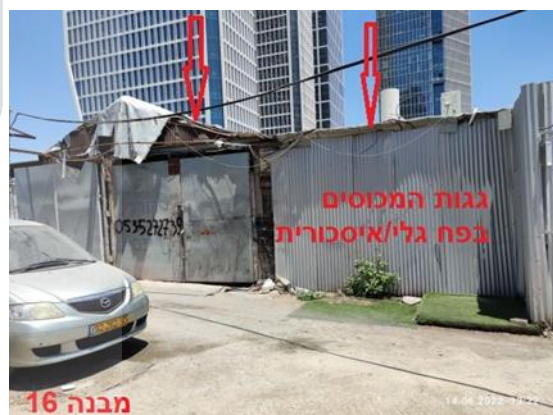
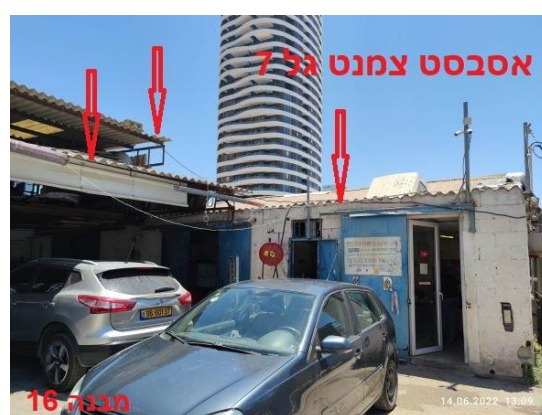
## מבנה מס' 16

**אזור צפוני** - סככה פתוחה מבנייה קלה (קונס' ברזל) המשמשת כמוסך ומכוסה בגג אסבסט צמנט גל 7. מבנה משרד הבנוי מבנייה קונבנציונלית עם כיסוי גג קל מאסבסט צמנט גל 7. לחלק מגגות האסבסט צמנט קיימים מזחלות מים. הגגות חד שיפועיים ובמפלסים שונים. האסבסט צמנט גלוי ואינו צבוע ברובו. במשרד המוסך קיימת תקרת ביניים. קיימים שברים/סדקים בלוחות האסבסט צמנט. קיימת חזוית על פני לוחות האסבסט צמנט. יש לבצע צביעת שברים בהתאם לסעיף 7 בסיכום והמלצות.

**סה"כ שטח האסבסט צמנט באזור הצפוני (מוסך) כ- 350 מ"ר.**

**אזור דרומי** - סככה סגורה הבנויה מבנייה קלה (קונס' ברזל) המכוסה בלוחות פח גלי/איסכורית בגגות ובקירות. הגגות חד ודו שיפועיים. חלק מגגות הפח מכוסים ביריעות בד/פלסטיק מהצד העליון. האזור הדרומי היה נעול ואי אפשר היה להיכנס לפנים המבנה. האזור הדרומי נסקר בדיקה מבחון. לא ניצפה אסבסט צמנט בסקירה החיצונית באזור הדרומי.

| <b><u>תיאור המבנה המכיל אסבסט צמנט.</u></b> | <b><u>שם המבנה: מבנה מס' 16</u></b> |
|---|---|
| מצב לוחות האסבסט – תקין, שבור, שחוק, סדוק. | שברים בודדים. |
| האם יש שכבת חזזית על הלוחות? | מעט חזזית על הלוחות. |

| <b><u>תיאור המבנה המכיל אסבסט צמנט.</u></b> | <b><u>שם המבנה: מבנה מס' 16</u></b> |
|---|---|
| הערות נוספות. | <b><u>מומלץ לצבוע השברים הקיימים.</u></b> |

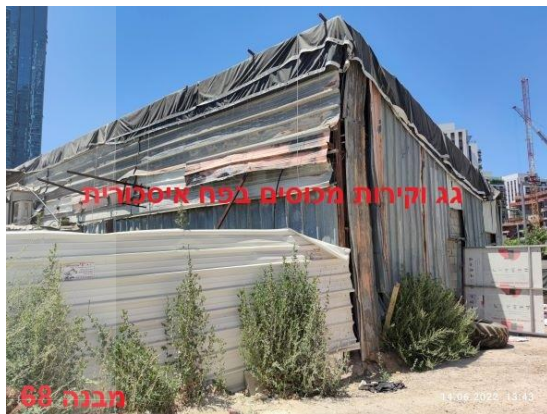
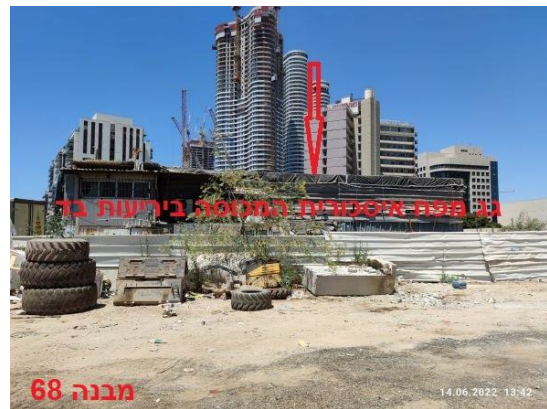
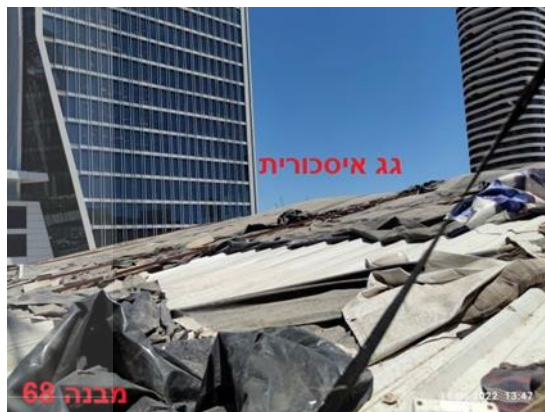
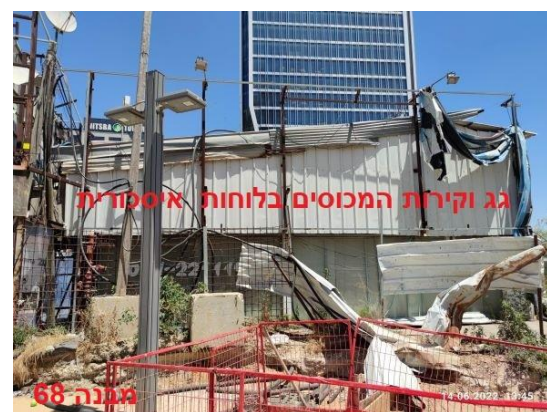
## מבנה מס' 68

מבנה מבנייה קלה וקונבנציונלית המכוסה בגג קל מפח איסכורית. הגג חד שיפועי וחלקים מהגג מכוסים מעל לוחות האיסכורית ביריעות בד/פלסטיק. קירות המבנה מכוסים בפח איסכורית. המבנה עם גלריה בחלקו. בהיקף המבנה קיים ריבוד אספלט/בטון/כורכר. המבנה והשטח שבהיקפו טעון שיפור. לא ניצפה אסבסט צמנט במבנה. לא ניצפו שברי אסבסט צמנט בשטח שבהיקף המבנה. המבנה משמש ללינת עובדים שעובדים בסמיכות. חלק ניכר מהמבנה היה נעול, לכן הסקר בוצע מסיור בהיקף המבנה וכניסה לגלריה בפינה צפון מערב.

**לא ניצפה אסבסט צמנט במבנה זה.**
