סקר סייסמי - ואדי אל נעם
תוכנית למרכזי שירותים -
תוכנית: 699-0210757

מוגש לחב' תיק פרויקטים

משרד רבד גיאולוגיה

פברואר 2015

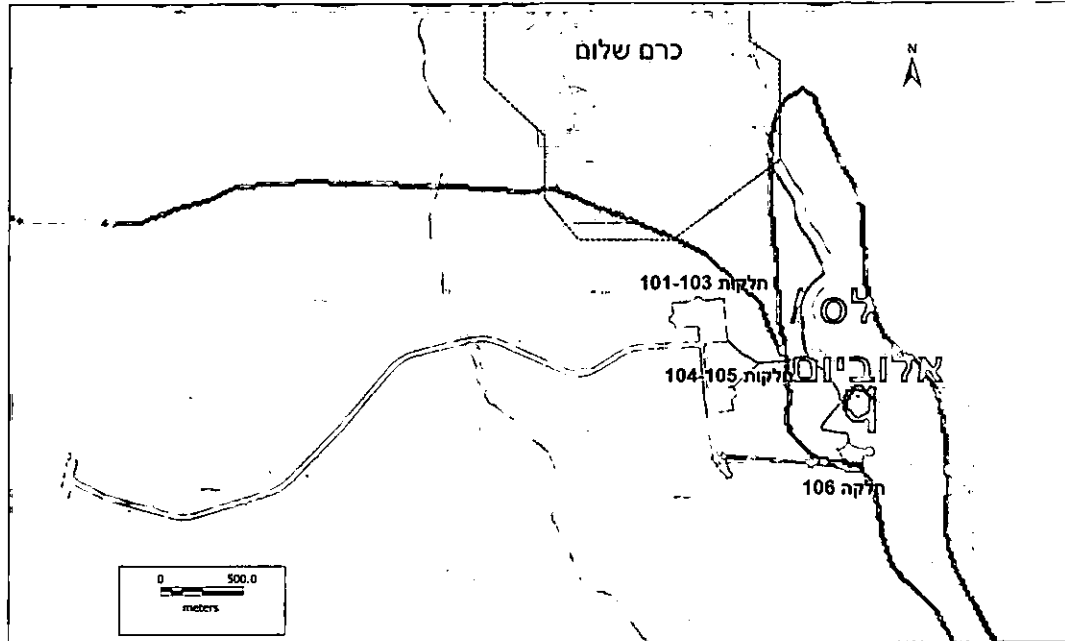
א. חתך הסלע העליון - ע"פ המפה הגיאולוגית תצורת הסלע המרכיבה את הגבעות הינה תצורת מרשה מגיל איאוקן תיכון. תצורה זו מונחת בהתאמה מעל לתצורת עדולם מגיל איאוקן תחתון. משקעים רצנטיים מגיל פלייסטוקן והולוקן בהתאמה של אלוביום (סחף נחלים) ושל לס שמקורו בחלקית איאולי הצטבר בעיקר בואדיות ולעיתים מכסה חלקית על מדרונות הגבעות.
ב. אלוביום - הרכב: קרקע, חול, חרסית וחלוקים. עובי צפוי בסביבת הפרויקט: 0-2 מ'.
ג. לס - הרכב: קרקע - חול, טין וחרסית. לעיתים מופיעים חלוקים בשכבות; עובי משוער בסביבה המיידית לפרויקט: 0-5 מ'.
ד. תצורת מרשה - הרכב: קירטון; עובי צפוי בשטחי הפרויקט: 10-20 מ'.
ה. תצורת עדולם - הרכב: קירטון עם תרכיזים ואופקים דקים של צור. קיימת גם נכחות של שכבות גיר וגיר קירטוני; עובי צפוי בשטחי התוכנית: 50-60 מ' ויותר.

איור 3: תוכנית מוצעת ע"ג המפה הגיאולוגית בקב"מ 1:200,000. ע"פ המפה, חלקות 101-105 נמצאות על סלעי תצורת מרשה, ואילו פני השטח של חלקה 106 מורכבים בחציים הדרומי מתצורת מרשה, ובחציים הצפוני מאלוביום, שגיאת המפה הינה 50 מ'?

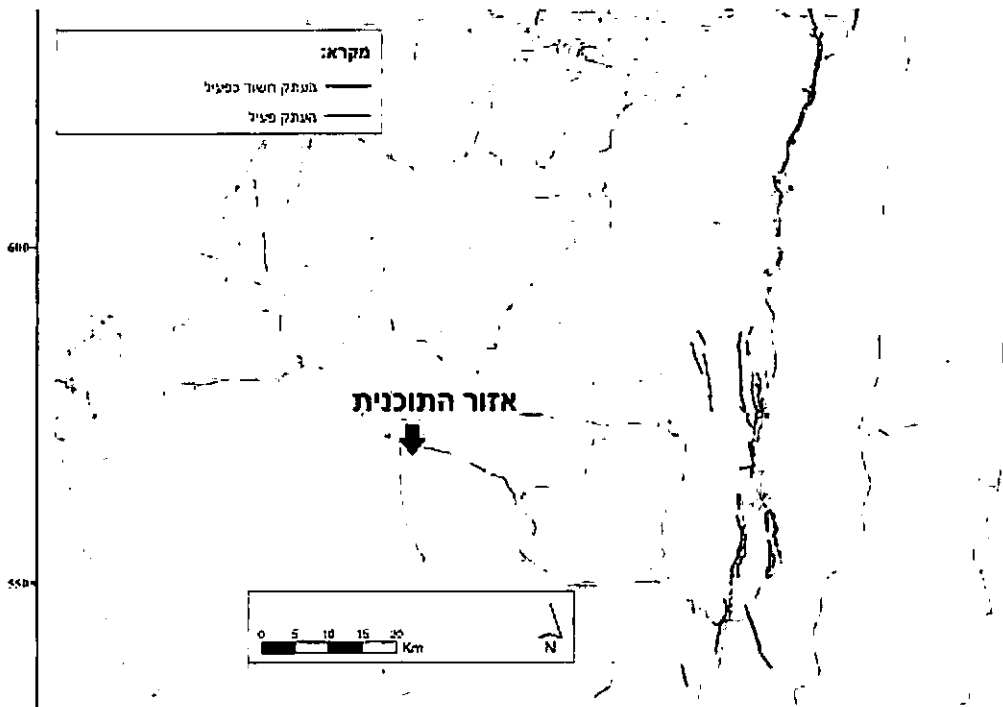
איור 4: מפת ההעתקים הפעילים והחשודים כפעילים בישראל.

- ג. העתקה פעילה - ע"פ מפת ההעתקים הפעילים והחשודים כפעילים בישראל לא קיימים בסביבה הקרובה העתקים פעילים לא כל שכן העתקים החשודים כפעילים (איור 4).
- ד. הגברות שתית - ע"פ מפת המקומות החשודים בהגברות שתית חשודות בישראל, שטחי הפרויקט מוגדרים כאתר סלע (איור 5).

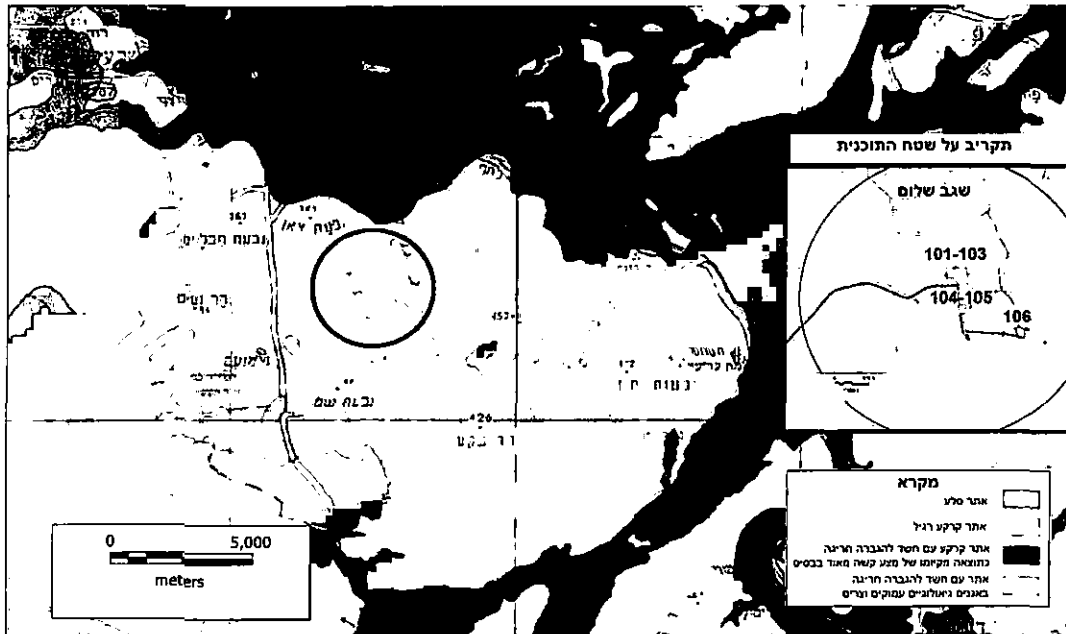
איור 5: מפת האזורים החשודים בהגברות שתית חריגות בישראל. אזור התוכנית מסומן במעגל כחול ואינו מסומן כחשוד בהגברות שתית חריגות.

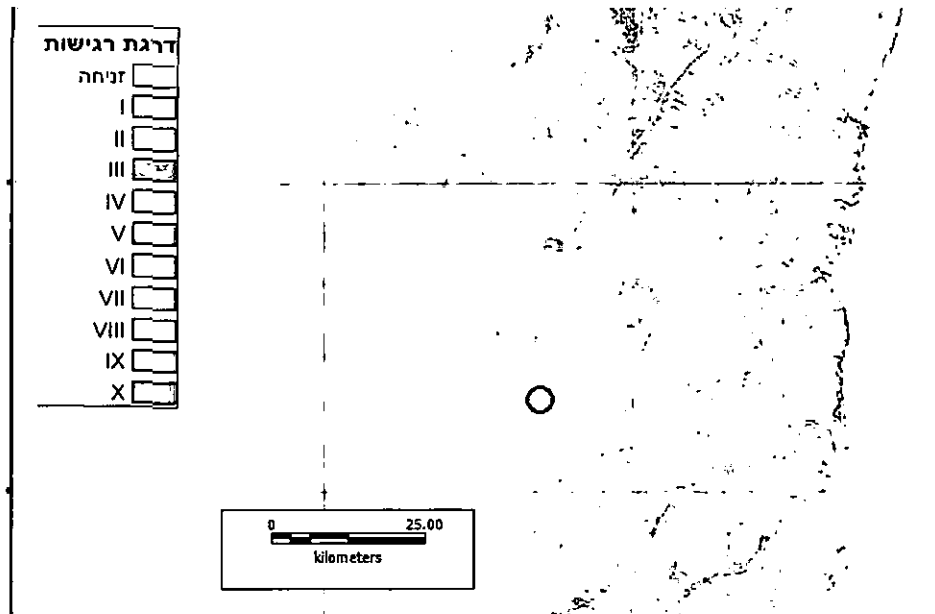
- ה. כשל מדרונות - ע"פ מפת האזורים בעלי סיכון לכשל מדרון בישראל, הסיכון באזורים אלה הינו נמוך עד זניח (איור 6).
- ו. התנזלות - התנזלות הינה תופעה שמתרחשת בעת רעידות אדמה בחתכים חוליים ורוויים במים ואינה רלוונטית לחלקות התוכנית הנמצאים על סלע.

איור 6: מפת האזורים בהם קיימת סכנה לכשל מדרון בישראל. שטחי הפרויקט תחומים בתוך המעגל הכחול המסומן על המפה – "רגישות זניחה".

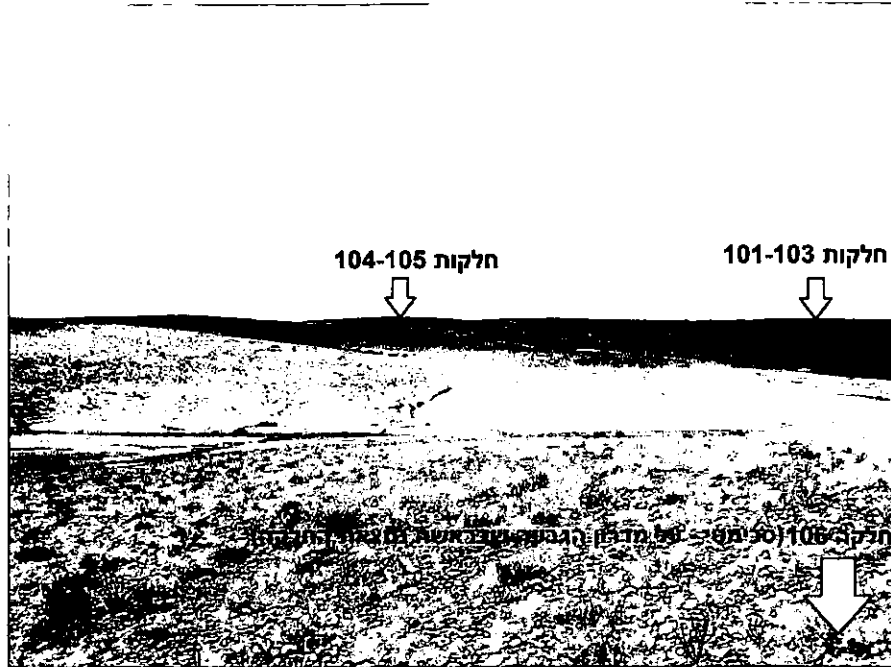
- א. פני השטח - צורת הגבעות עגלגלה ומתאימה לפני שטח המתפתחים מעל סלעי הקירטון בנגב הצפוני. סלעי הקירטון מבצבים מעט בפני השטח של ראשי הגבעות ואדמת לס מכסה מעליהם. קרקע לא מפותחת חודרת אל בין שברי הסלע המתפרקים ב-0.5-1 מ' העליונים של פני השטח. את ראש הגבעה שעליה מצויות חלקות 101-103 חוצה עתה כביש גישה מדרום לצפון וחושף את הסלע הקיים במטרים העליונים של החתך (איור 7).

איור 7: רכס הגבעות שעליו נמצאות חלקות 101-105 מאורך לכיוון צפון-דרום ועליו נמצא כביש גישה. צולם ממדרון הגבעה שבראשה נמצאת חלקה 106. ואדי קטן מפריד בין גבעה זו לרכס שבתמונה.

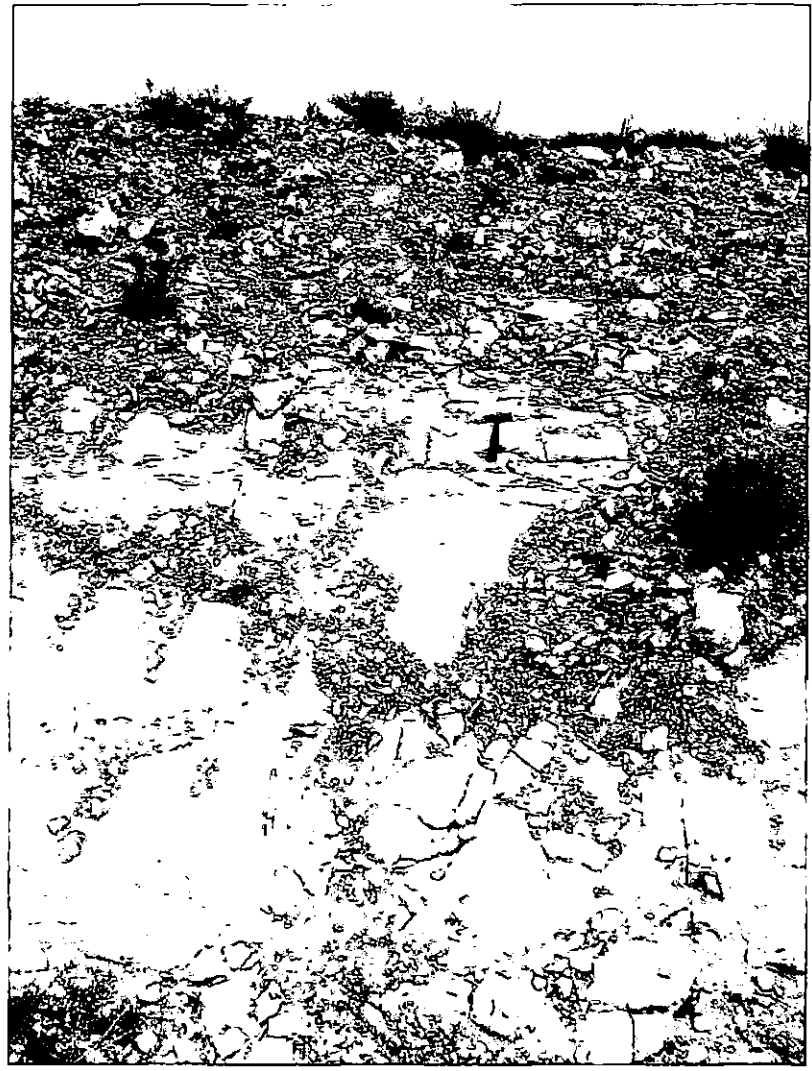
- ג. הרכב הסלע - מחשופים מעטים מגלים את שכבות הסלע המרכיבות את הגבעות. בחלקה העליון של הגבעה שעליה ממוקמות חלקות 101-103, חשוף סלע קירטון רך ומעט בלוי וסדוק עם סימני לימוניט המתאים לתיאור של תצורת מרשה. בחלקה התחתון של הגבעה שעליה נמצאת חלקה 106, נמצא מחשוף גיר מיקריתי בחוזק בינוני עד נמוך. נמדדה מערכת סידוק לכיוון מקורב לצפ' מזרח (אזימוט 065). מרווחי הסידוק הינם 20-40 ס"מ. נראה שמסת הסלע חרוצה ב-3 מערכות סידוק לפחות, אך לא נמצאו מישורים מדידים במחשופים (איורים 9-10).

איור 9: מחשוף חפירה לצד כביש החוצה גבעה שבראשה חלקה 103 מצידו המזרחי של הכביש, וחלקות 101-102 מצידו המערבי של הכביש. הסלע הינו קרטון רך ומעליו - כיסוי קרקע רדוד שאינו עולה על 1 מ'.

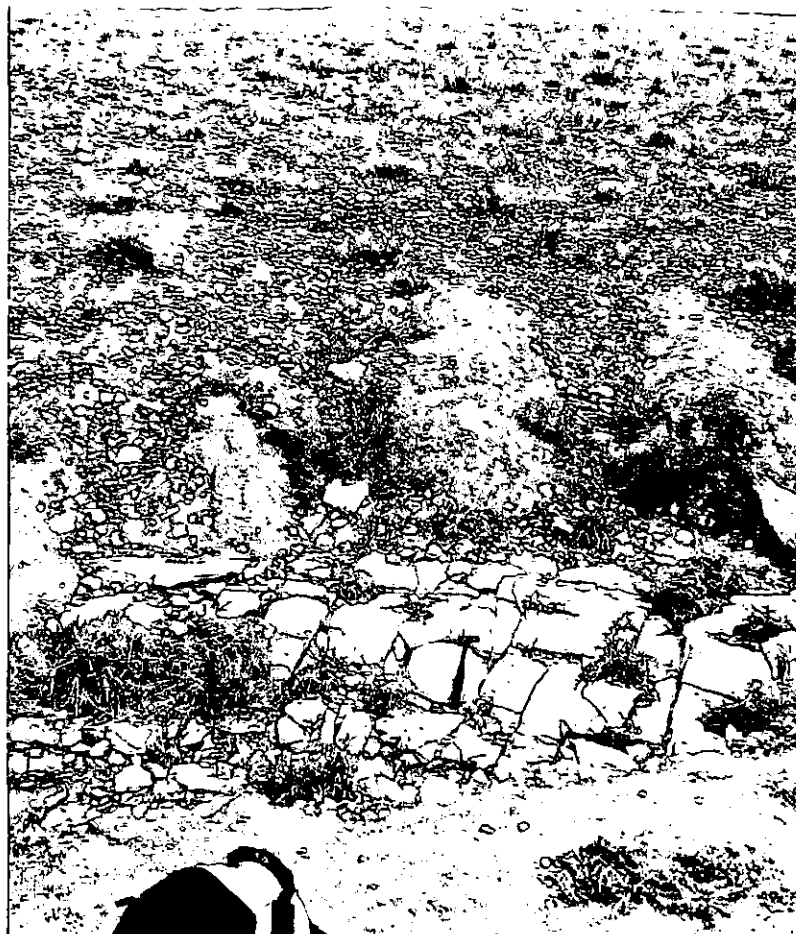
איור 10: גבעה שבראשה נמצאת חלקה 106 - סלעי גיר-קרטוני חשופים בערוץ קטן שבמדרונות המערביים של הגבעה. עובי הקרקע הנצפה אינו עולה על 1 מ'. בנוסף לכך, נמצאו באזור זה משקעי הלס שבאיור 11. בראש הגבעה עובי הקרקע קטן מזה שעל מדרונותיה הנמוכים.

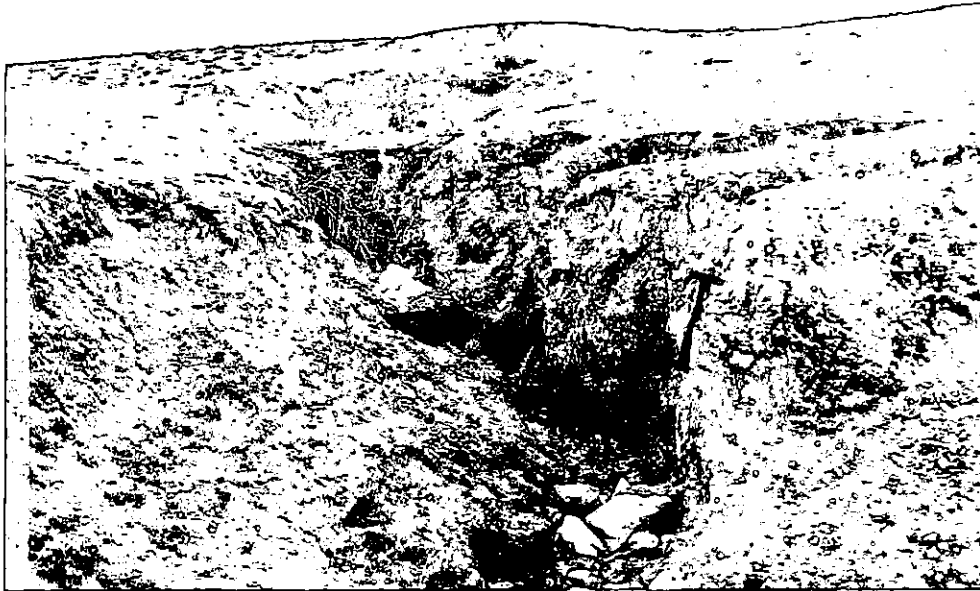
- ד. חלקה 106 - במפה הגיאולוגית מסומן כי חציה הצפונית של חלקה זו, ובכלל, חלקה המזרחי של הגבעה מכוסה באלוביום/לס. פני השטח בחלקה זו דומים במראם לפני השטח הדרומיים המסומנים כמשויכים לתצורת מרשה, כאשר על מדרונה המערבי של הגבעה זוהו הצטברויות בלתי רציפות של לס בעובי של 1-2 מ', וזאת באזורי ערוצים שהתפתחו במדרון. ע"פ חוות הדעת של הח"מ, שטח החלקה כולה נמצא מעל לחתך מתצורת מרשה, ואם קיימת יחידה אלוביאלית בתחום שטח החלקה, עוביה צפוי להיות קטן מ-2 מ'. יש לציין כי המפה הגיאולוגית באזור זה מסתמכת על מיפוי בקנ"מ של 1:200,000 בעל טווח שגיאה גדול. מיפוי כזה עלול לכלול גם סחף שהצטבר בערוצים ונראה כבעל משמעות גיאולוגית-גיאומורפולוגית למרות שאינם רציפים או משמעותיים. אזור זה מוגדר כאתר קרקע רגיל ואינו מסומן כחשוד בהגברה חריגה ע"פ מפת האזורים החשודים בהגברה חריגה בישראל ועל

איור 11: הצטברות של משקעי לס בעובי 1-2 מ' בערוצים על המדרון הדר-מערבי של גבעה שלראשה נמצאת חלקה 106.

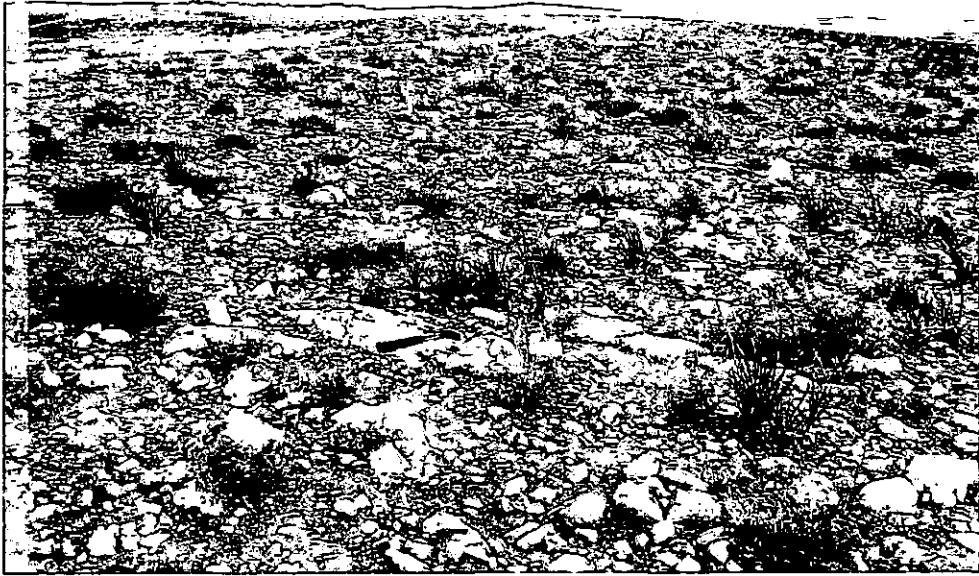
איור 12: פני השטח בחצי הדרומי של שטח חלקה 106. בפני השטח קיים כיסוי של קרקע, שברי סלע וסלעי גיר-קרטוני מבצבצים.

כן לא קיימת משמעות סייסמית לשינוי זה בהרכב החתך אם קיים. סקר זה אינו כולל חדירה אל פני השטח ויתכן שכיסוי קרקע דק מקשה על הבחנה ביחידת אלוביום בראש הגבעה. אם ימצא בתוכניות המפורטות כי קיימים משקעי אלוביום או לס גם בתחום החלקה מומלץ להסירם ולבסס את המבנה בסלע ע"פ הנחיות יועץ הקרקע (איורים 12-13).

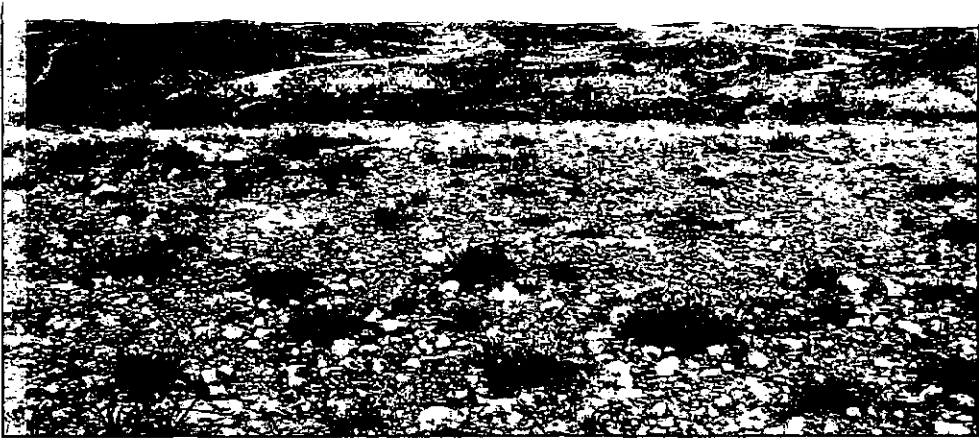
איור 13: פני השטח בחצי השטח הצפוני של חלקה 106. פני השטח הצפוניים דומים לאלה שמדרום להם באיור 12.
