ישוב קהילתי שלומית – שינויים

תכנית מס' 651-0342154

נספח ניקוז וניהול מי נגר עילי פרשה טכנית

אוקטובר 2017
סימנו: 75/1055-ד
עדכון 1: אפריל 2018

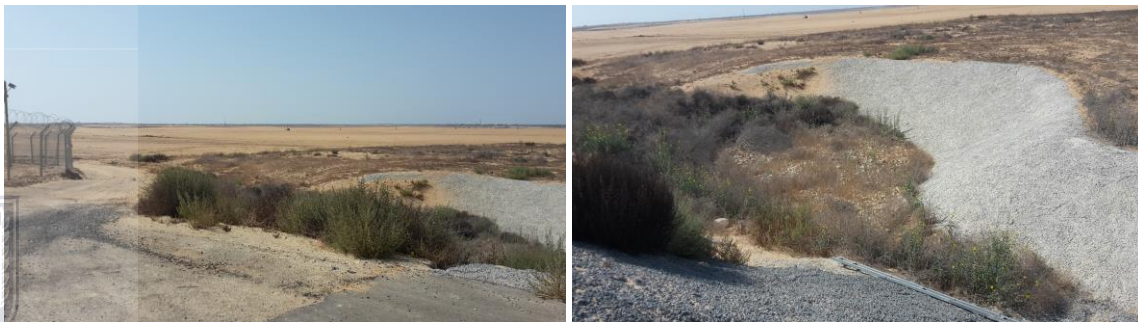
בקצה המזרחי של הכביש באזור הכניסה המתוכננת לישוב, בוצעו 2 בורות חילחול, כשהבור הצפוני (נקודה 1 בתכנית תנוחה 651-0342154) נמצא בשטח מיועד לספורט ונופש (מגרש 810) – ראה תמונות מס' 2+1.

תמונות 2+1 – בור חילחול צפוני בכניסה המזרחית לישוב שלומית
