## כפר מימון

נספח ניהול הטיפול במי נגר עילי וניקוז  
לתכנית מס' 651-0519603

דצמבר 2019

פרויקט מס': 19081

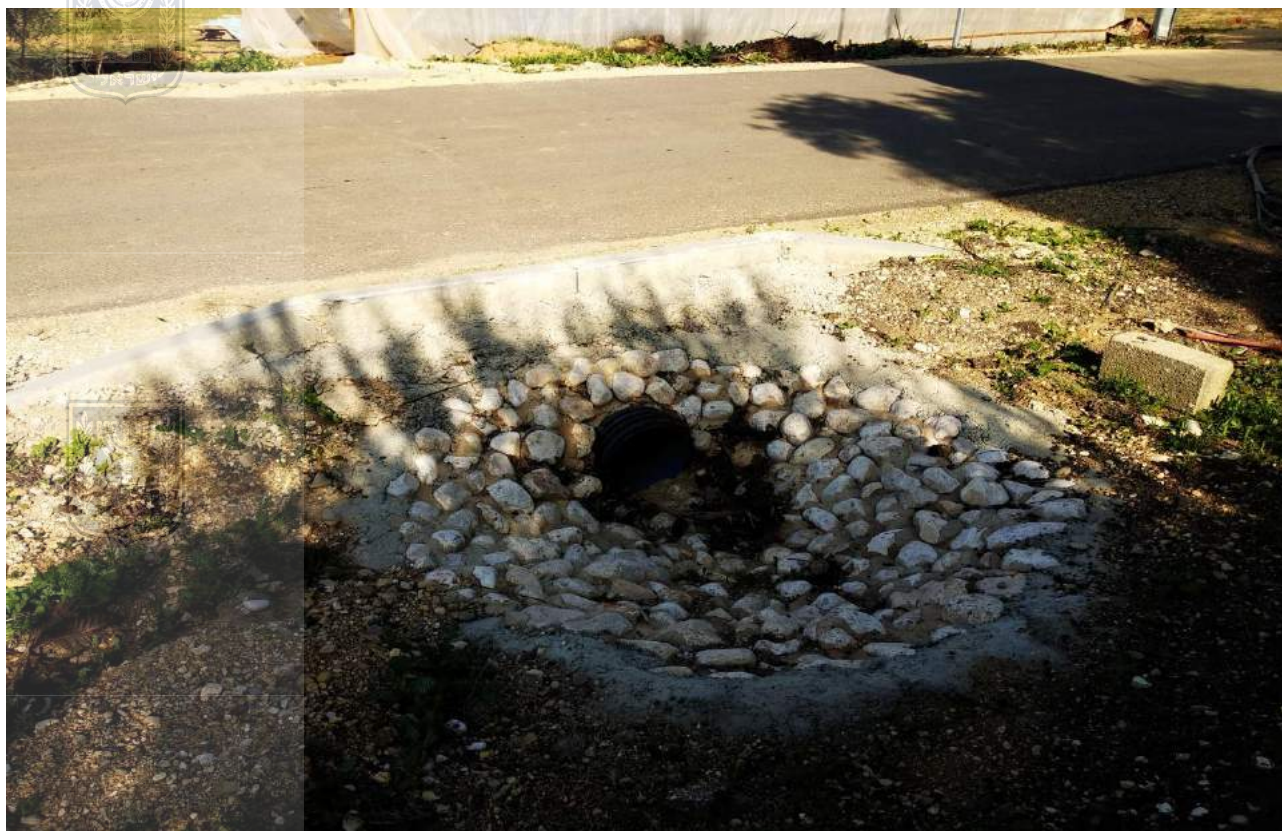
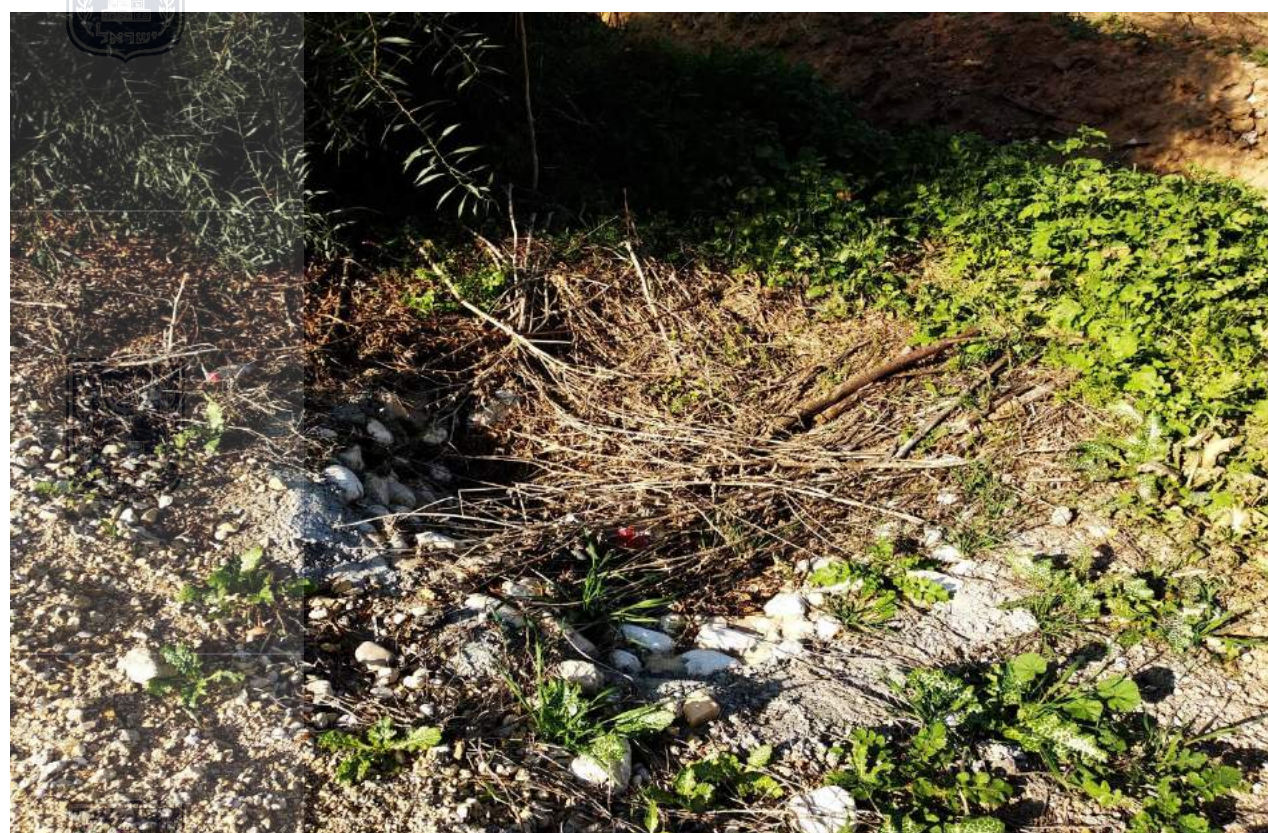
- תת אגן A4: תת אגן בגודל 30 דונם המנקז חצי משכונת הזית. תוואי הזרימה הינו דרומה לאורך הכביש כאשר מוצא האגן הינו מעביר אירי המתעל את המים לשטח הפתוח מדרום.
- תת אגן B1: תת אגן בגודל 41.7 דונם המנקז את החצי הצפוני של שכונת הזית. הזרימה בתת אגן זה הינה לאורך הכבישים עד מעביר מים צינורי מתחת לכביש הנשפך לשטח הפתוח. מוצא המעביר מדופן כנדרש אולם סחף רב של עלים הצטבר במוצאו ונדרשת עבודת תחזוקה לפינויו. (ראה תמונות 5,6 וכן תשריט ניקוז).

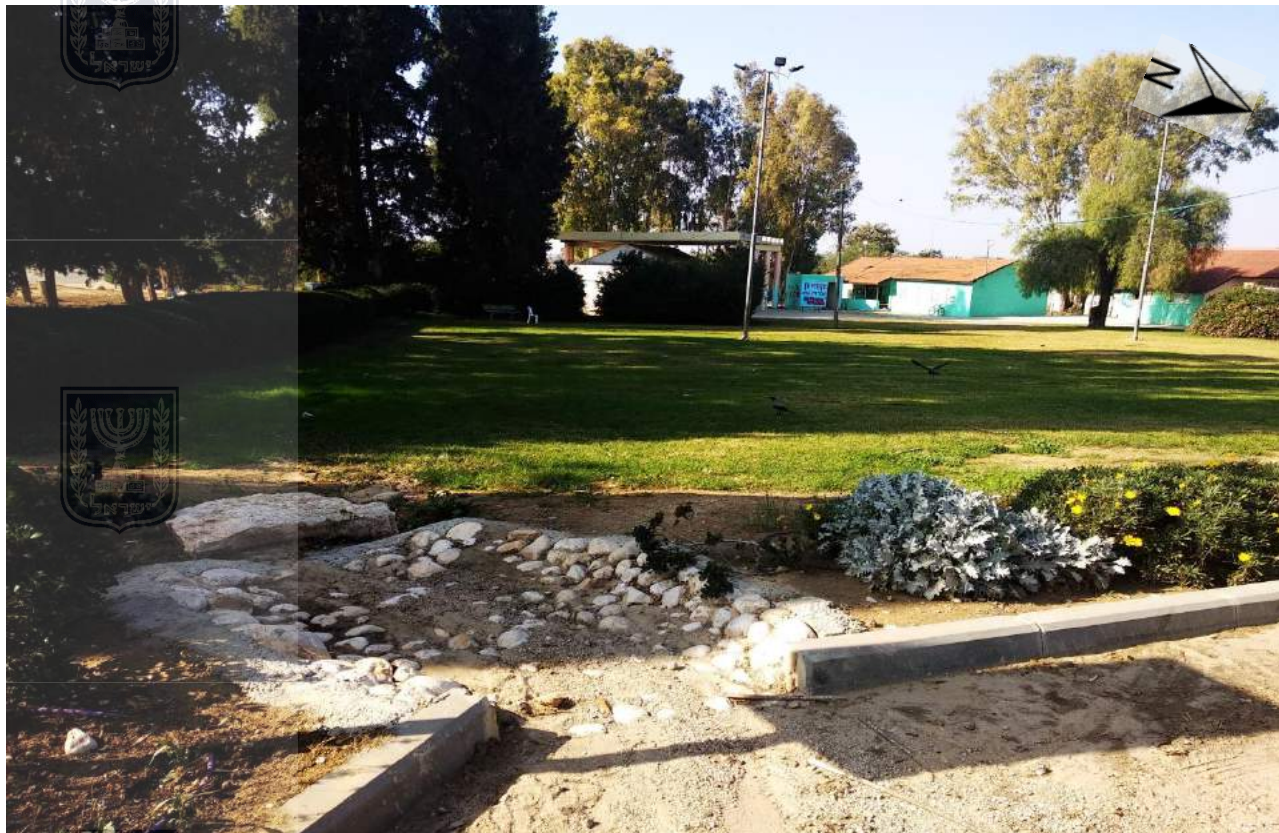
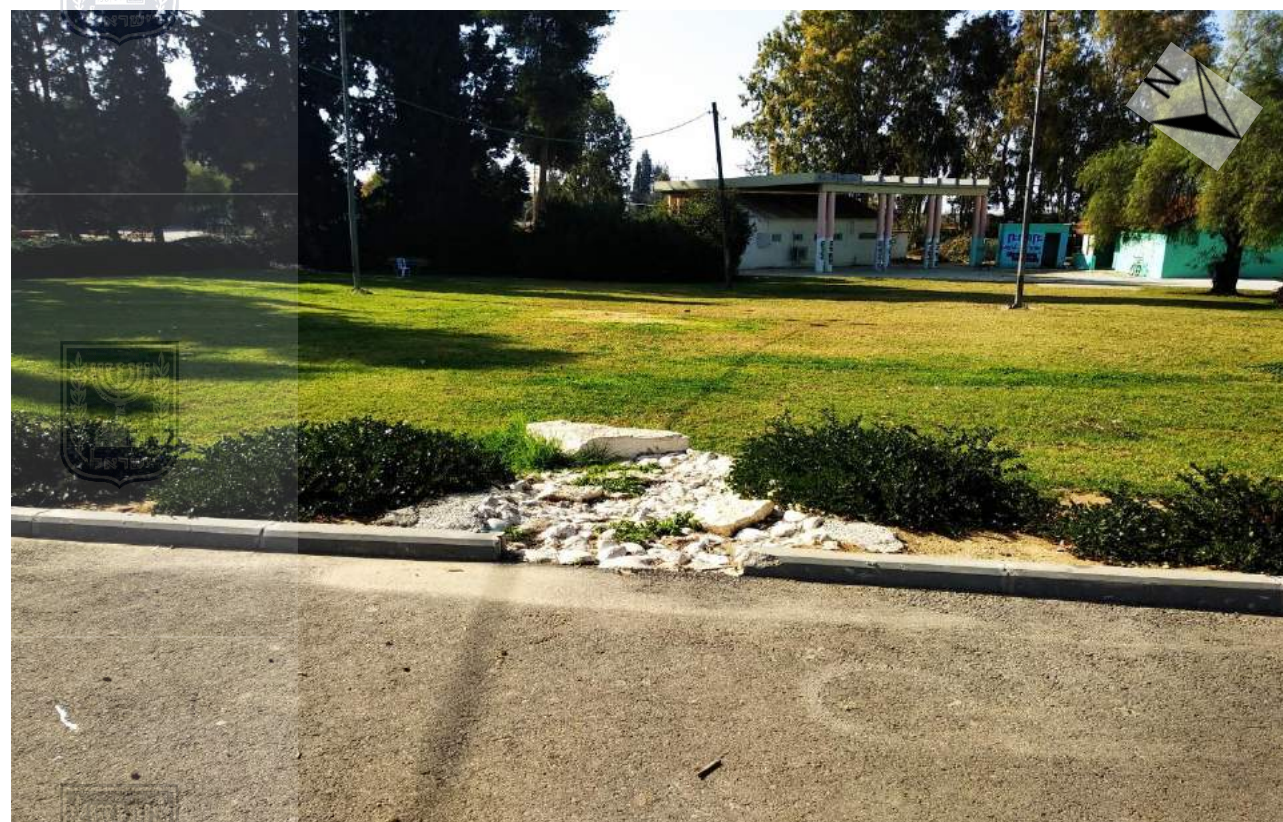
- תת אגן B2: תת אגן בגודל 36 דונם. בחלק המזרחי שלו נמצא שצ"פ קהילתי אשר הוסדרו אליו שלושה פתחי ניקוז לנגר העילי שמצטבר במעלה האגן (ראה תמונות 7,8 וכן תשריט ניקוז). הנגר נשפך לדשא ובקצה השצ"פ חוזר לשטח הפתוח וזורם במורד הערוץ המנקז את כל אגן B. בחלק מערבי של תת האגן, ישנו מעביר מים צינורי שמתעל את הנגר לכיוון הערוץ הטבעי. גם כאן נדרשת עבודת תחזוקה בכניסה וביציאה של המעביר שכמעט נסתם מסחף.

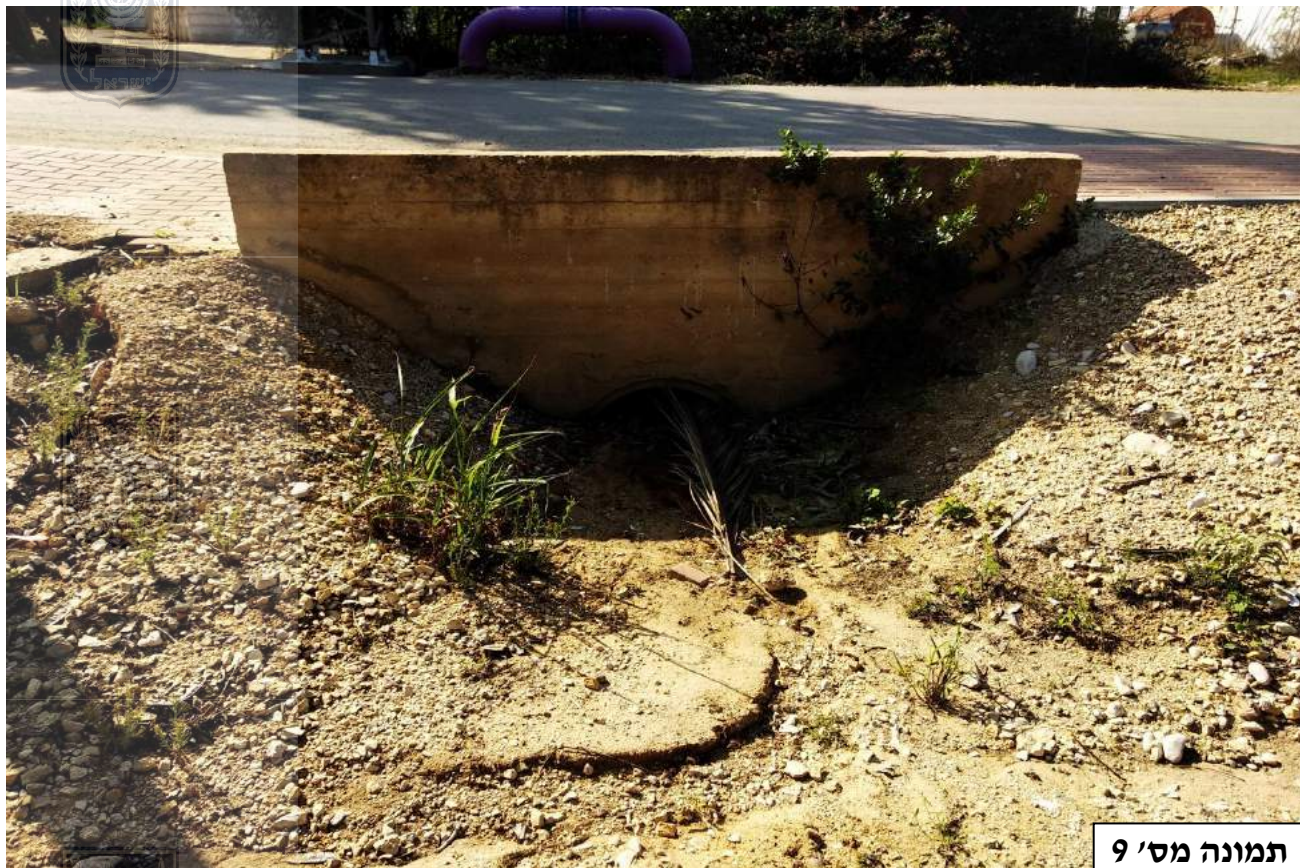
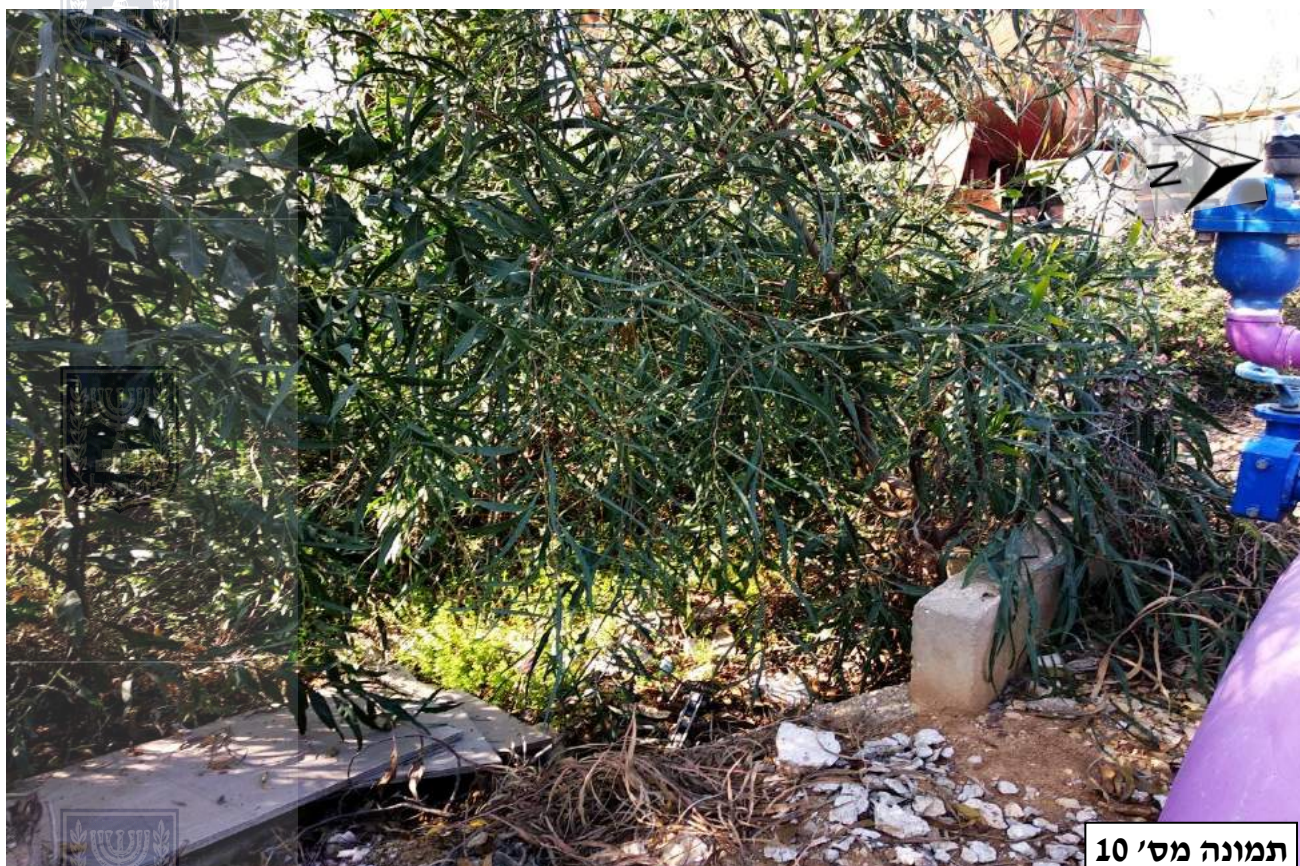
• תת אגן B3: תת אגן בגודל 10 דונם אשר מנקז לאורך הכביש את הנגר עד למעביר מים צינורי הנשפך לשטח הפתוח, נדרשת עבודות תחזוקה לפינוי הסחף במוצא המעביר. (ראה תמונות 9,10 וכן תשריט ניקוז)

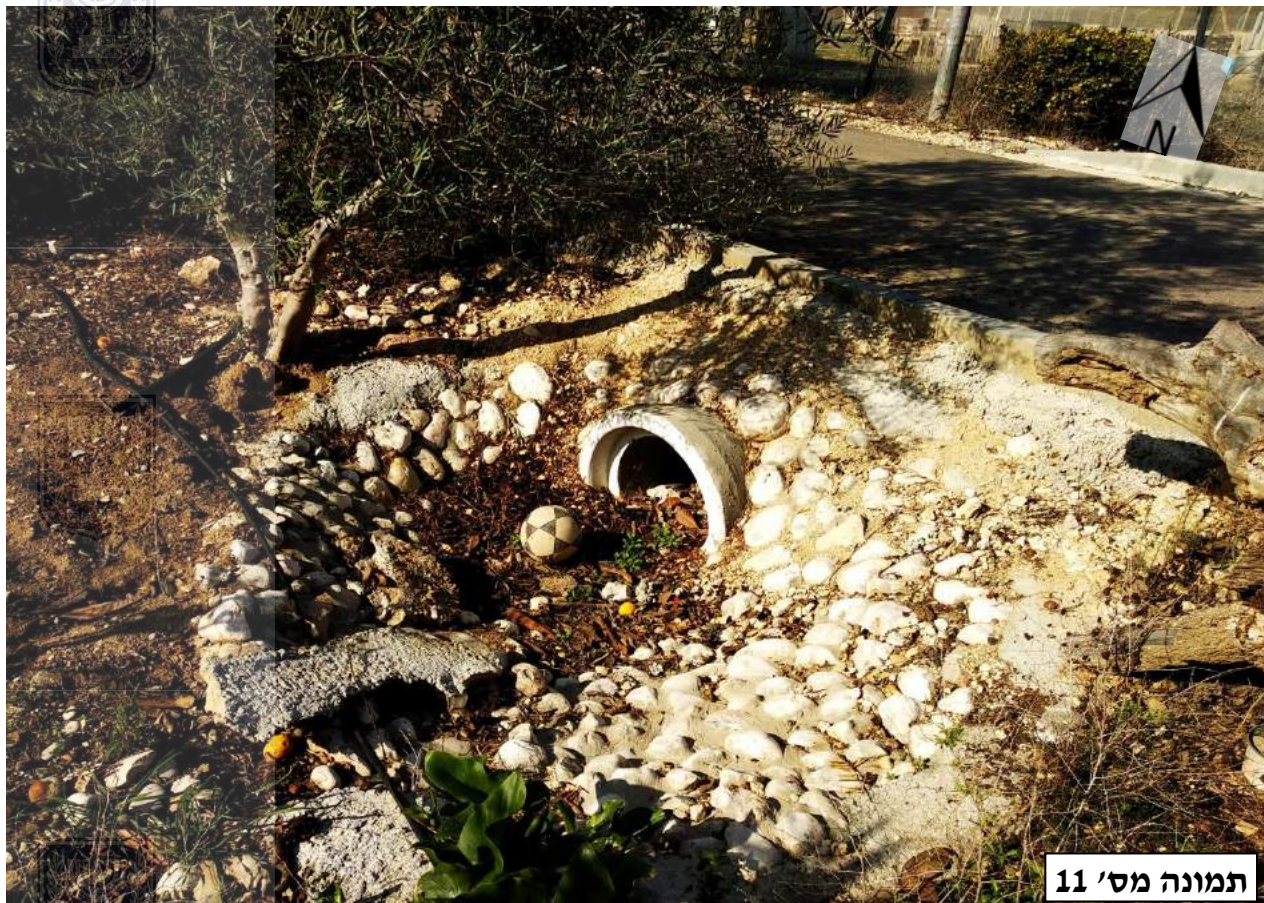
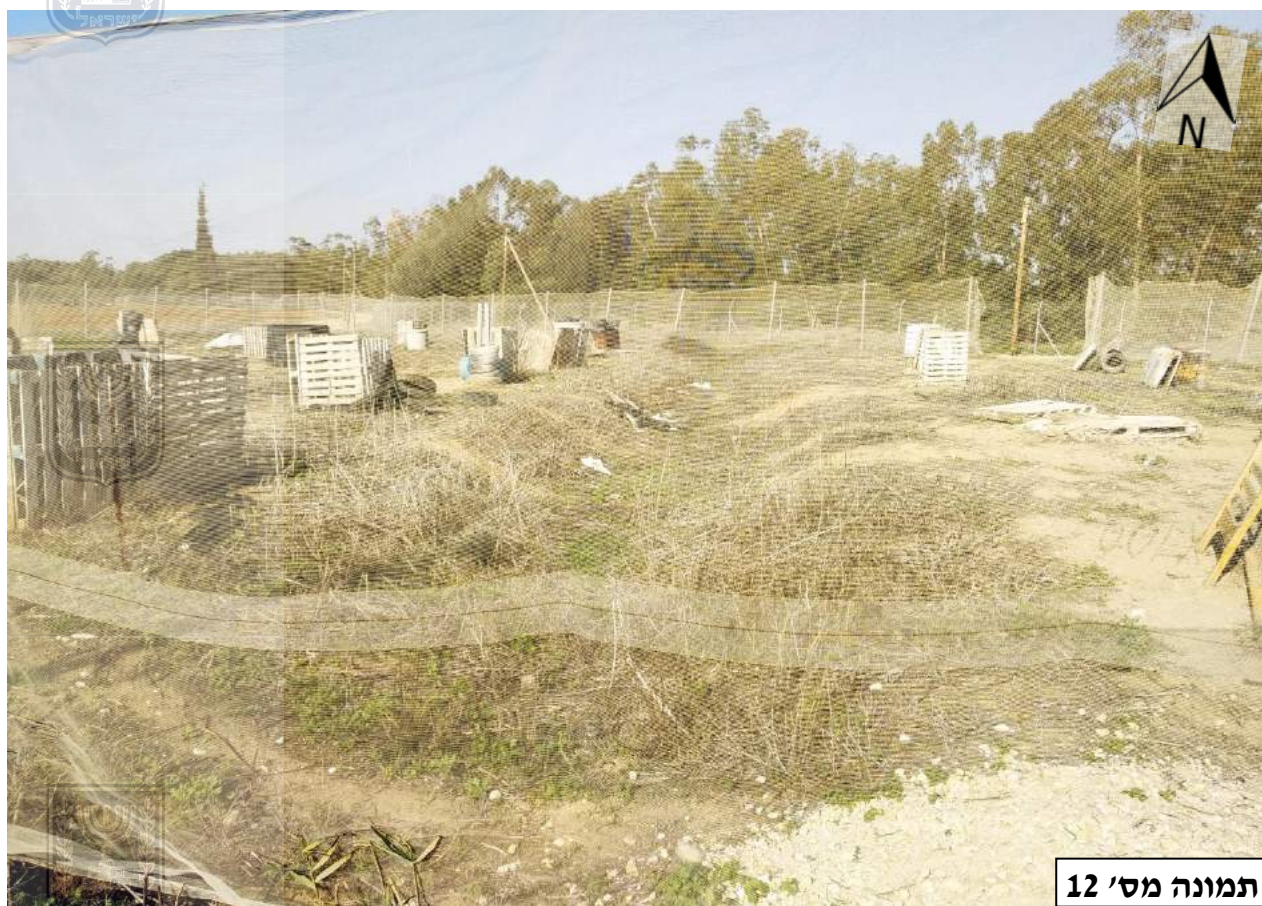
• בתת אגן זה הזרימה הינה לאורך הכבישים ההיקפיים עד מעביר מים מתחת לכביש שהוסדר ע"י דיפון וחפירת תעלה במוצא. המעביר נמצא במצב טוב ונראה שהושקעה עבודה בהסדרת הניקוז של השכונה. (ראה תמונות 11,12 וכן תשריט ניקוז)

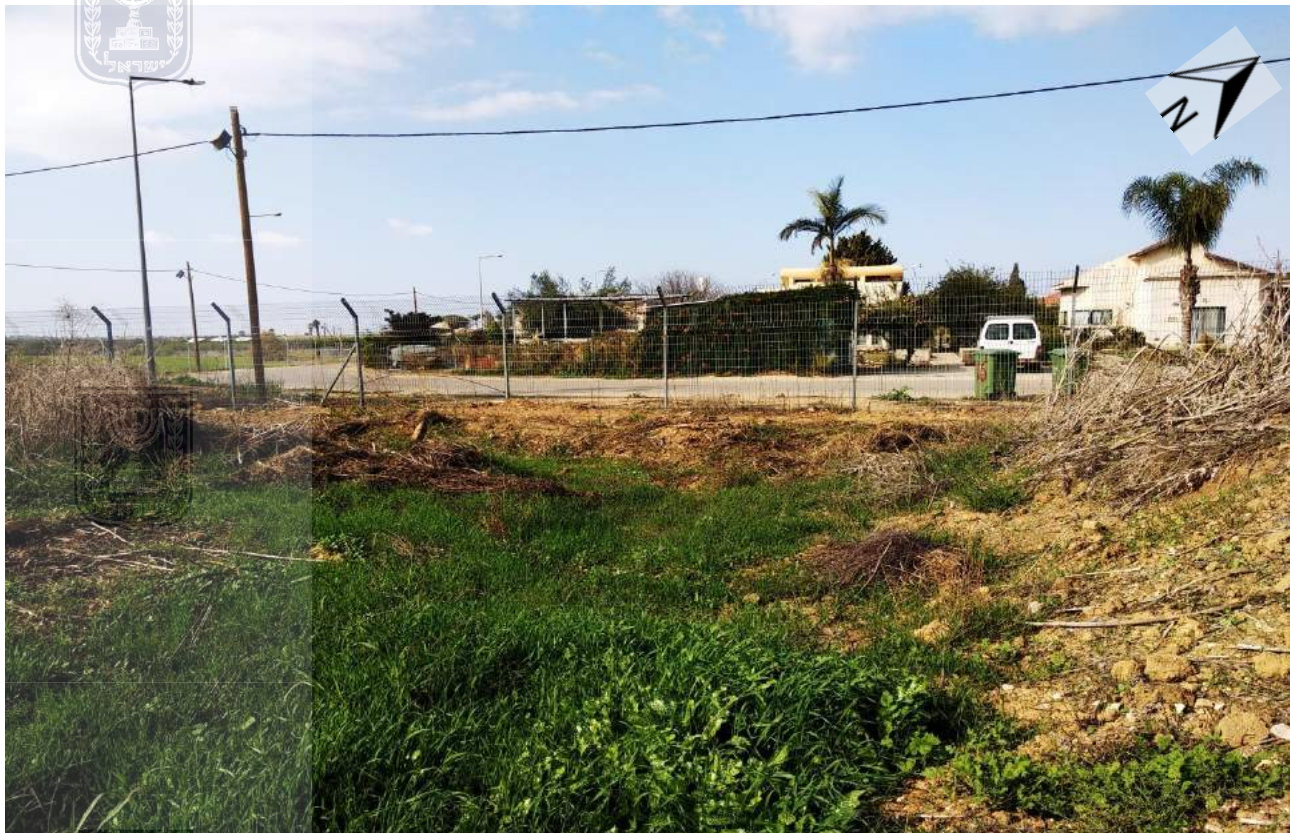
תמונה מס' 13

בקצה הדרום מזרחי של שכונת התאנה היו בעבר אירועים של הצפות מכיוון מעביר המים שמתחת לכביש. מעביר המים נמצא במרחק של כ-20 מטר מזרחית לגדר המושב ונגר שזורם בו באירועי זרימה מופנה ישירות לכיוון המושב. מהסיוור בשטח נראה כי נעשו עבודות להסדרת תוואי זרימה שיקיף את הגדר מדרום, אולם בשטח נראים נזקי אירוזה לאורך הגדר ותוואי הניקוז לא מוסדר בצורה מספיק טובה. (ראה תמונות 13,14 וכן תשריט ניקוז).

תמונה 13: מבט מהמעביר מים מתחת לכביש  
2242 לכיוון המושב – שכונת התאנה  
תמונה 14: תוואי הזרימה בפינה הדרומית סמוך  
לגדר – נדרשת הסדרת טובה יותר

יש לבצע הסדרה של תעלת הניקוז בחלק החיצוני של הגדר ולהפנות את הנגר מדרום למושב עד חיבור לתוואי ערוץ טבעי שכבר לא מסכן את המושב.

בהתאם, חתך התעלה צריך להיות בעומק של לפחות 75 ס"מ מתחת לרום הכביש ההיקפי של המושב. רוחב תחתית התעלה צריך להיות 1.5 מ' לפחות. יש להרחיק את התעלה כמטר מקצה הגדר ולדפן באבן את המקטע שמקיף את הפינה הדרומית ביותר. חתך תעלה עקרוני מתואר בתשריט הניקוז.

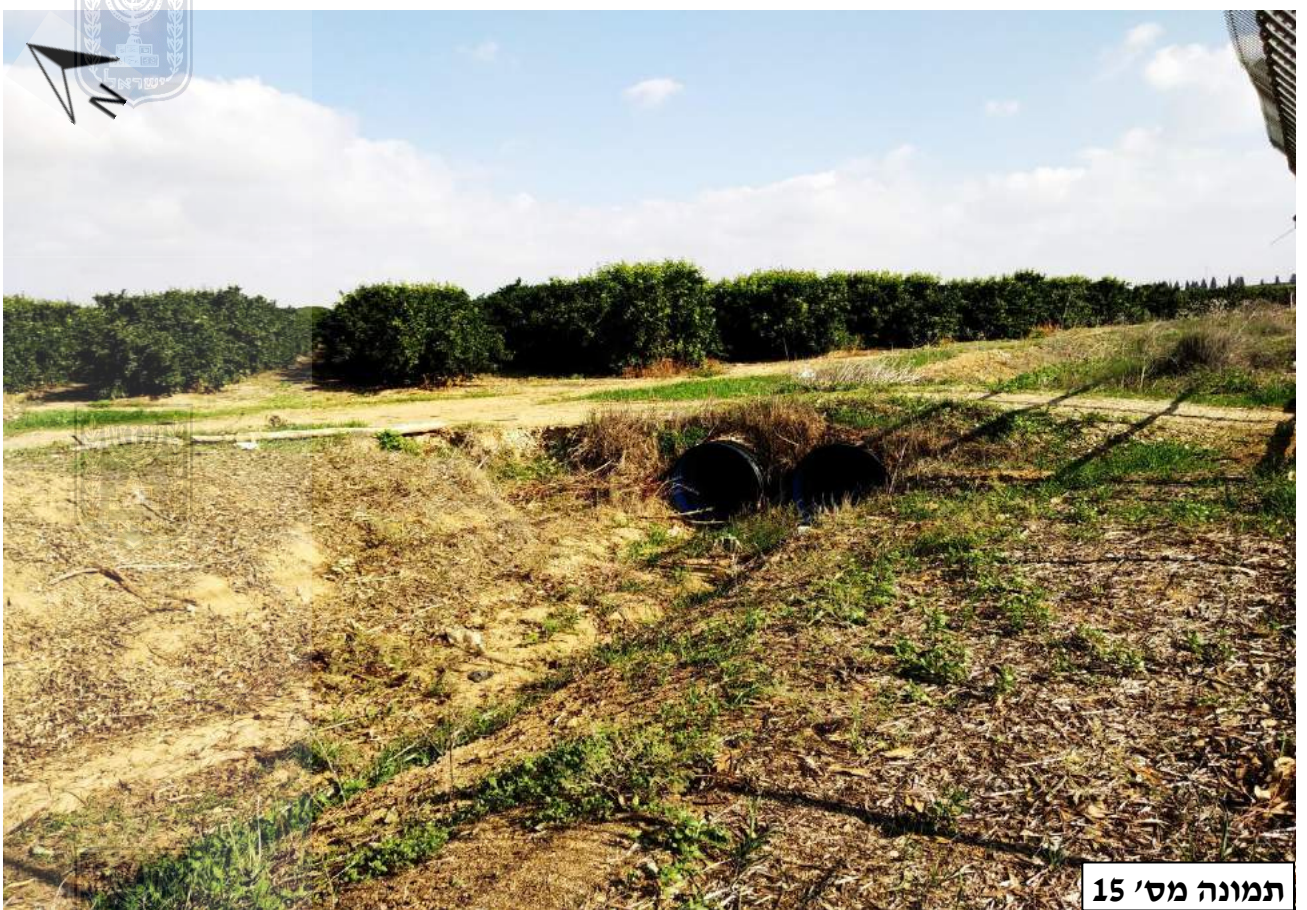
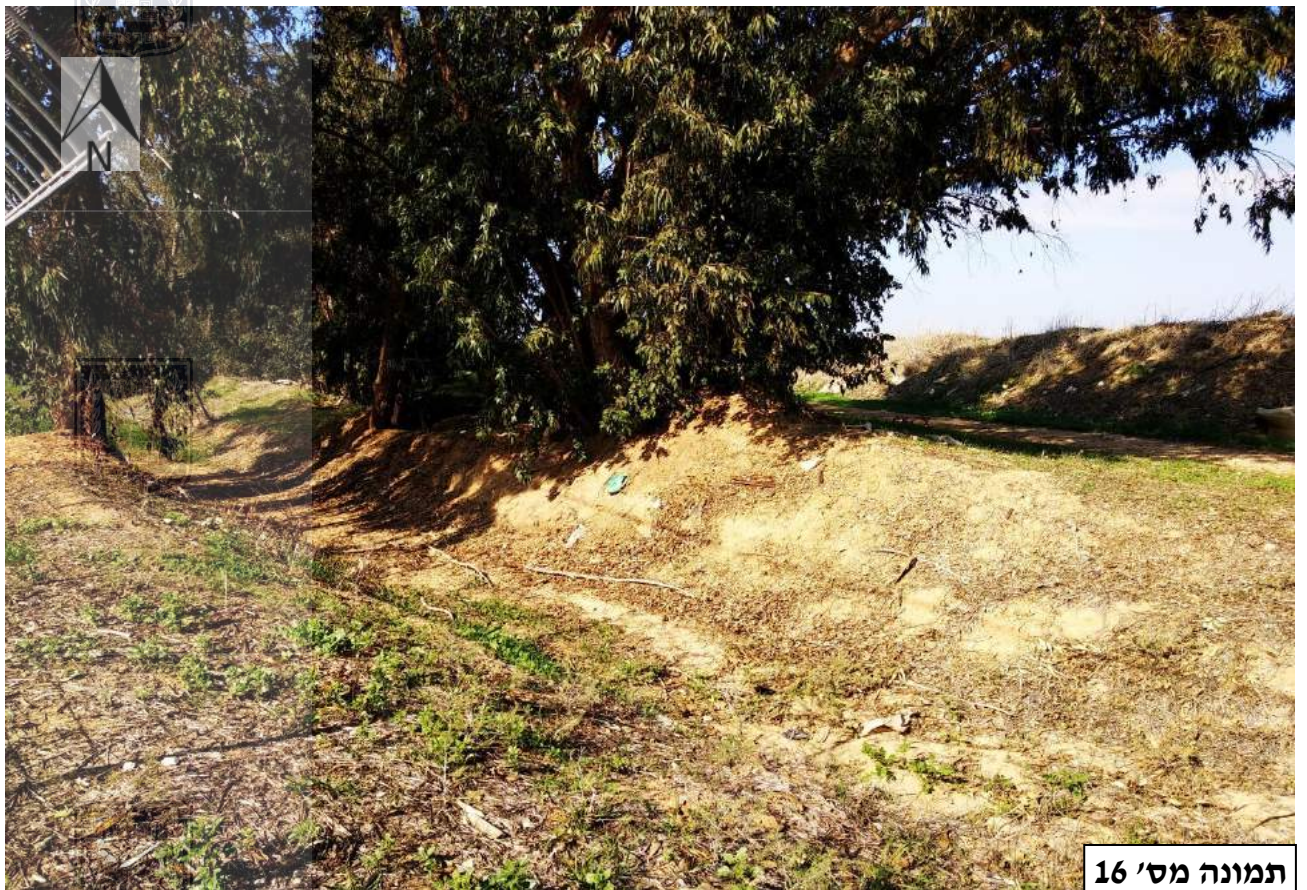
בעבר הייתה חסימה של ערוץ הניקוז מצפון למושב. הערוץ היה חסום ע"י ערימות עפר שהונחו שם כנראה בשלבי פיתוח לאורך השנים.

מהסיוור בשטח ניתן לראות כי הבעיה טופלה ע"י פינוי ערימות העפר, הנחת צינורות מתחת לדרך שירות החוצה את הערוץ והוסדרה תעלה במוצא הערוץ במקביל לגדר המושב הצפונית. (ראה תמונות 15,16 וכן תשריט ניקוז).

לא נראה כי נדרשת עבודה נוספת בנושא, למעט עבודת תחזוקה לפינוי סחף בכניסה לצינורות.
