# דו"ח גיאולוגי

נספח לתוכנית מספר 102-0699041

הנדון: עדכון תב"ע למגרש 1000 - בית שמש

מצב הידרוגיאולוגי במגרש 1000 שכונה ג2 רמב"ש

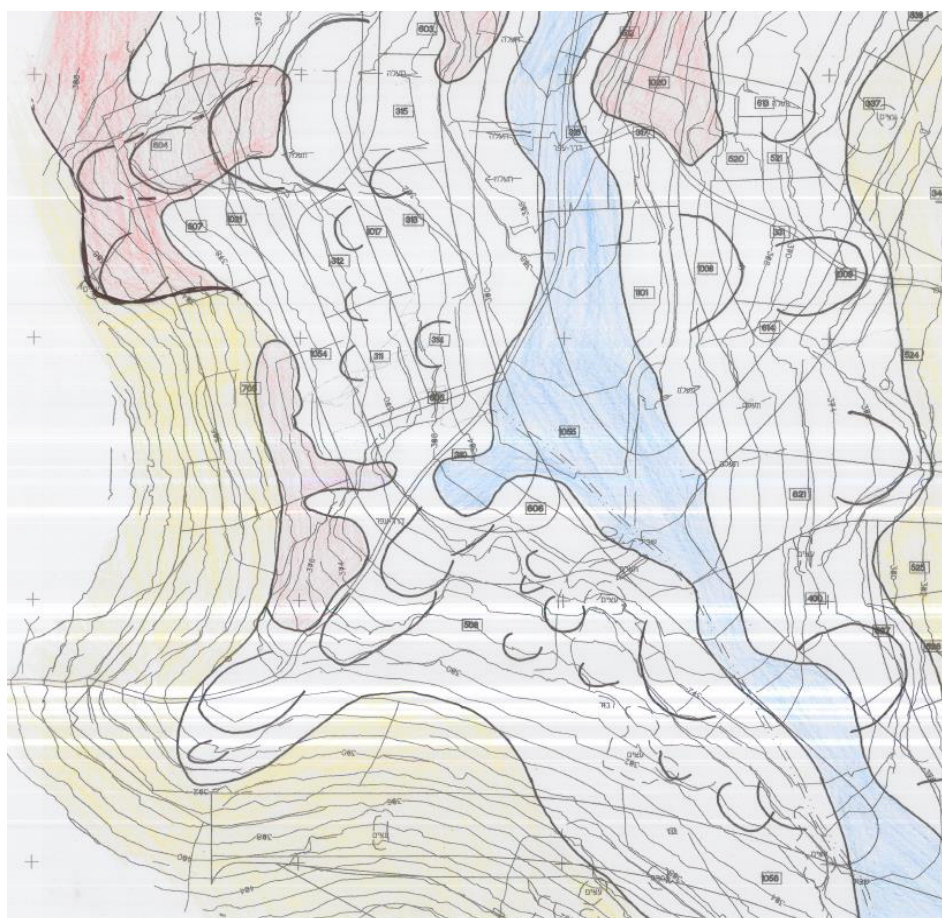
ג. על כבי המפה המוצגת בדוח דלעיל סומנו אזורים אסורים לבניה. האזורים סומנו על פי קריטריונים שנקבעו (ולא שונו) בשנת 1995. אנחנו מודעים לכך שבעשרים השנים שחלפו התבצע שינוי במיכון, שמאפשר תכנון שלא היה קיים בזמן קביעת הקריטריונים. זו הסיבה להערה שעל גבי המפה הגיאוטכנית – על פיה נדרש אישור מהנדס ראשי לגיאוטכניקה במשהב"ש לבניה מודרנית באזורים שנפסלו בעבר. לעניות דעתנו ניתן לבנות בשטחים שנפסלו בעבר – בכפוף לפרמטרים של המיסלע החווארי שכולל גלישות אינהרנטיות.

אזורים מותרים לבניה: קרטון, קרטון מצורר ואבן גיר

אזורים מותרים לבניה: קרקע ואבן חוואר בשיפועים מתונים מ-15%

אזורים מותרים לבניה בכפוף למגבלות:

אסור לבניה, נוכחות אבן חוואר וגלישות. בניה מחייבת אישור ע"י מהנדס ראשי לביסוס משרד הבינוי והשיכון

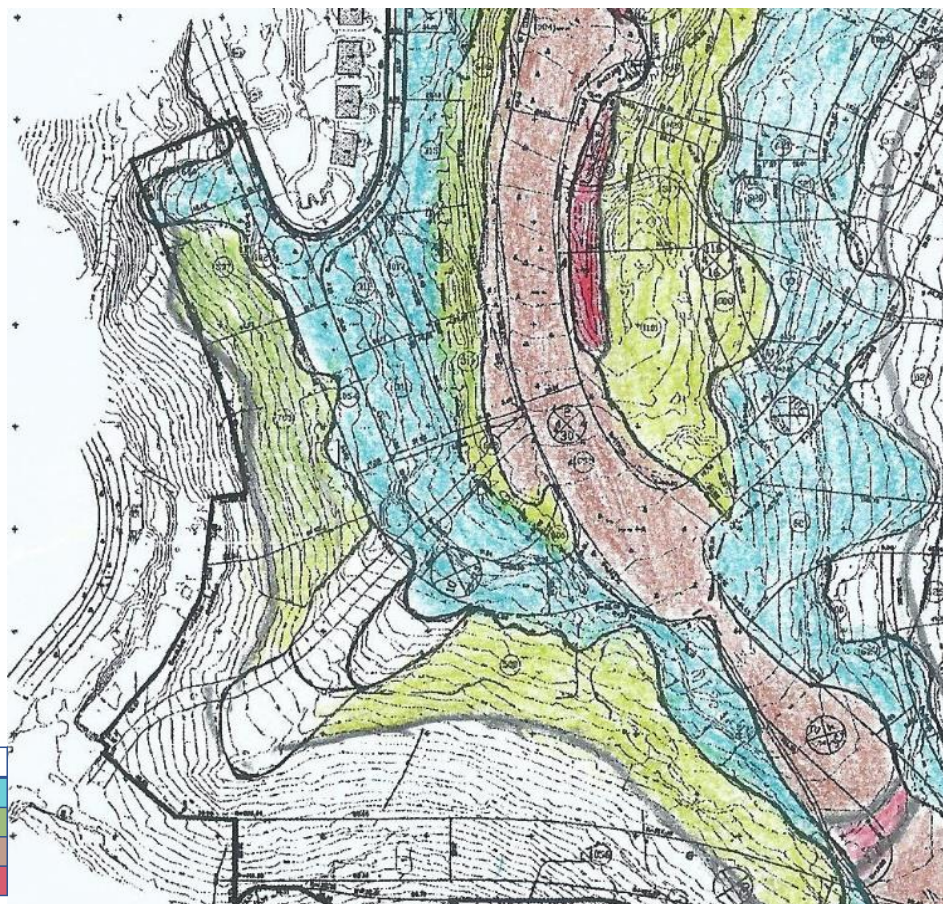
ו. נדגיש: על גבי מחשופי החוואר באזור (למעשה, כולם), אותרו גלישות (ראה מפה בדו"ח מ-1.8.2019), שמימדיהן מסומנים. הערוצים הקיימים בנויים כולם על גבי שורה רצופה של גלישות.

במקרה של מיבנים סמוכים לערוצים יש להביא בחשבון אזורים מוחלשים ניצבים לקווי הזרימה.
