# תכנית דיגום בוצה מעודכנת

## מטי"ש היסטורי

### נחשונים

תמ"ל 1081 אלעד

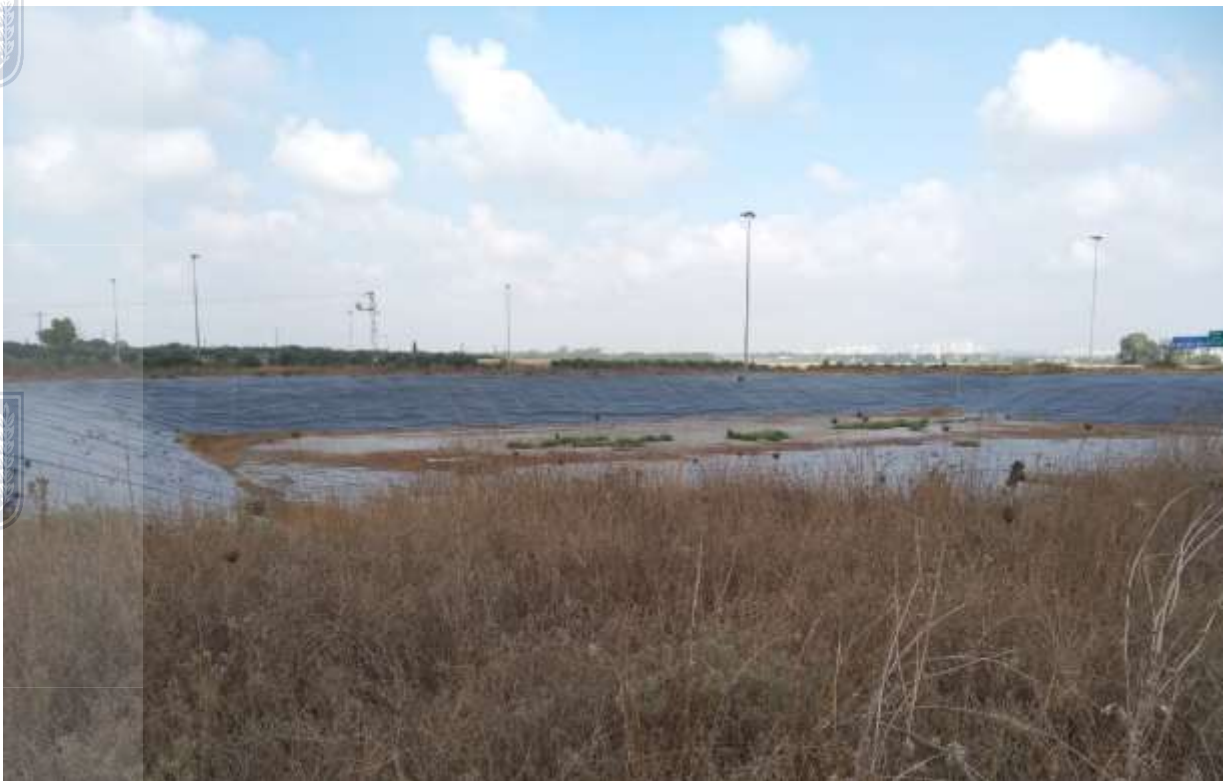
במהלך הסיורים אשר בוצעו באתר ניתן היה לצפות באיטום מלא עם יריעות HDPE של בריכות השיקוע, החמצון ומאגר הקולחין אשר סביר כי מנעו חלחול שפכים לקרקע שמתחת ככל הניתן. ניתן לראות כי בוצה הצטברה על גבי היריעה וצמחייה גדלה ממצע זה. 3 בריכות שיקוע וחמצון הקטנות הכילו בוצה בתחתית בעוד מאגר הקולחין 2/3 משטח הבריכה ריק עם תחתית שכבת איטום חשופה לגמרי בחלקה המרכזי ומזרחי. ראה תמונות 2.1-2.4 להלן.

תמונה 2.1 מאגר קולחין נחשונים (חלק מזרחי ריק, יריעת האיטום בתחתית חשופה לחלוטין)

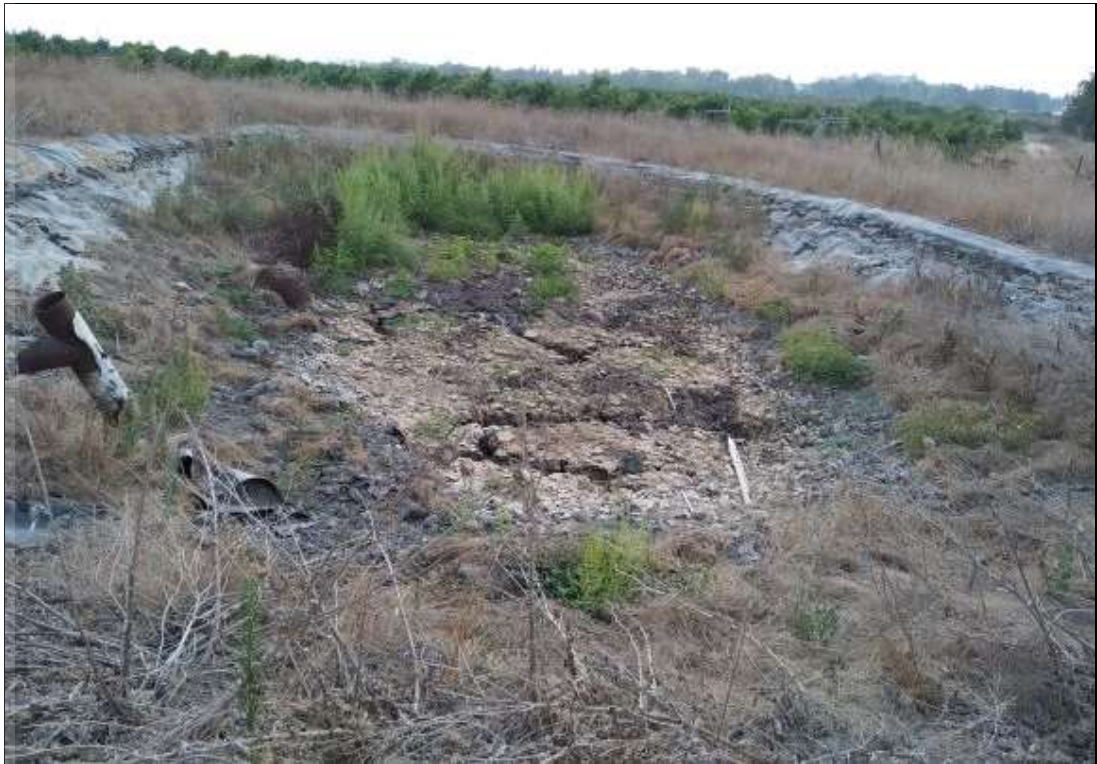
תמונה 2.2 בריכת שיקוע דרומית

עובי מוערך של הבוצה בקרקעית בריכות השיקוע הינו כ-15 ס"מ. לא ניתן היה לגשת לתחתית מאגר הקולחין מטעמי בטיחות, אך ניתן להתרשם כי שכבת הבוצה אשר נותרה בחלקה מערבי בלבד של המאגר הינה דקה יחסית בעובי של כ-5-7 ס"מ.

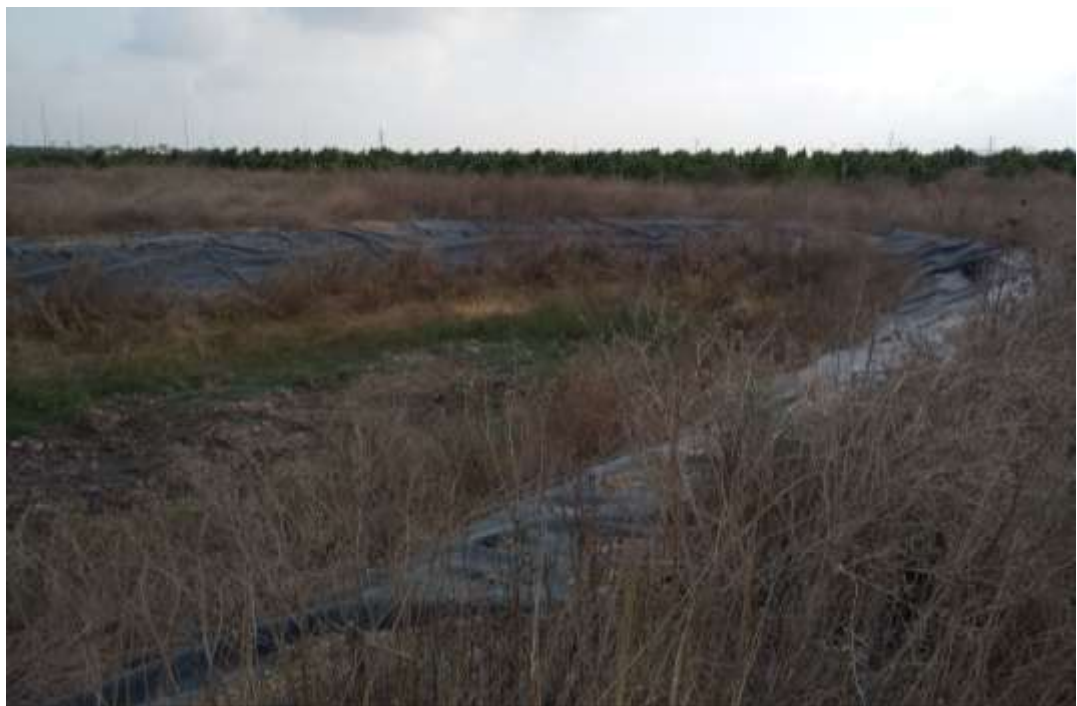
תמונה 2.3 בריכת שיקוע צפונית

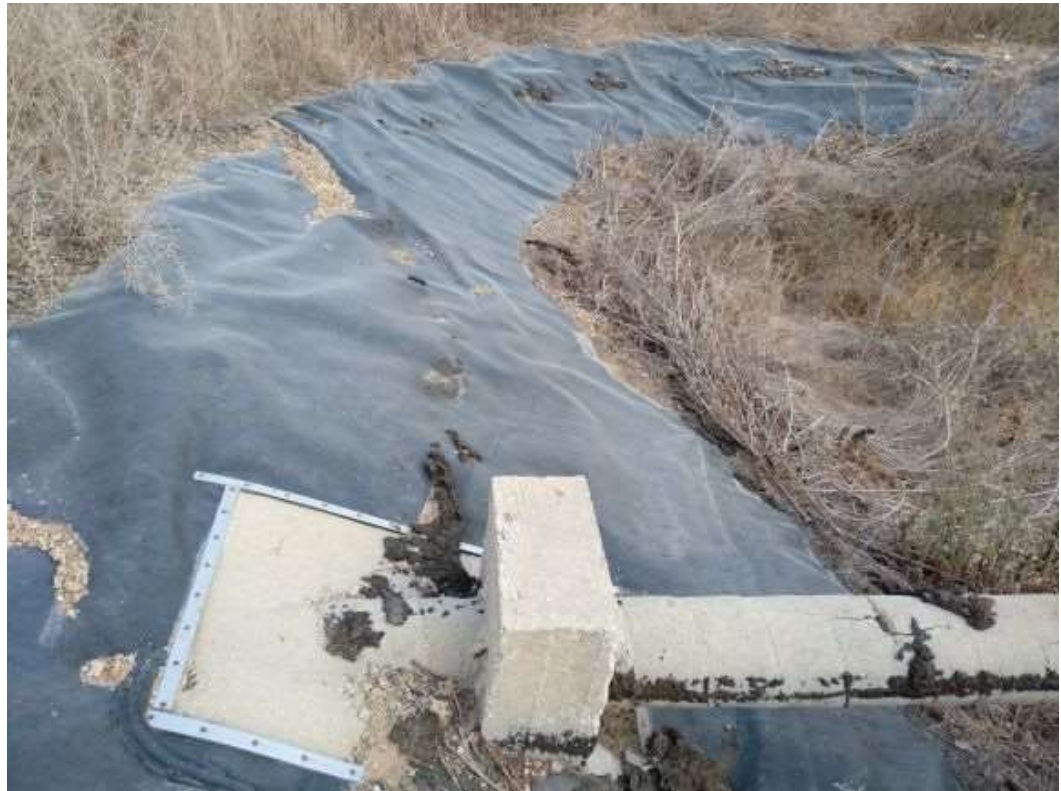
תמונה 2.4 יריעות איטום בריכת שיקוע דרומית
