## חוות דעת שימור עצים בוגרים

גוש 7120 חלקות 69-66, 72, 73,  
75-78, 81-85, 90, 102-104, 107-111,  
122, 126, 130, 131

מתחם הנביאים - האורגים  
בת ים

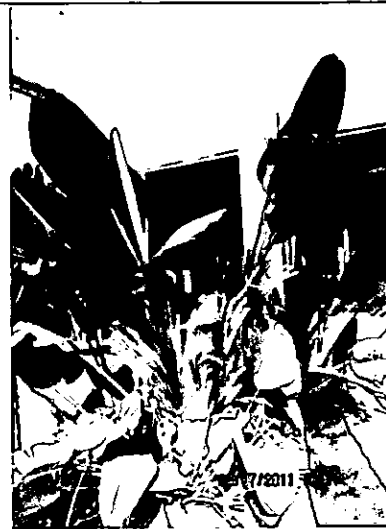
16A – סטרליציית ניקולאי

| ס' עץ | שם עברי | שם בוטני | קוטר גזע (בס"מ) | גובה (במ') | קוטר צמרת (במ') | מצב פיזיולוגי | מצב בריאותי | המלצה | סיבת ההמלצה |
|---|---|---|---|---|---|---|---|---|---|
| 16A | סטרילציית ניקולאי | Sterilizia nicolai | 20 | 2.5 | 2 | העץ נטוע מתחת לבניין, ברח' הנביאים 49 ג'. מקבץ של 5 פריטים צעירים בעלי עלוה דלילה עקב גיזומים חוזרים ודחופים. תחזוקת העצים לקויה ולעץ זיזים יבשים רבים. | A | כריתה | העץ ממוקם מתחת לבניין ויפגע במהלך הבניה. סוג העץ ומצבו אינו מצדיקאת העתקתו. |

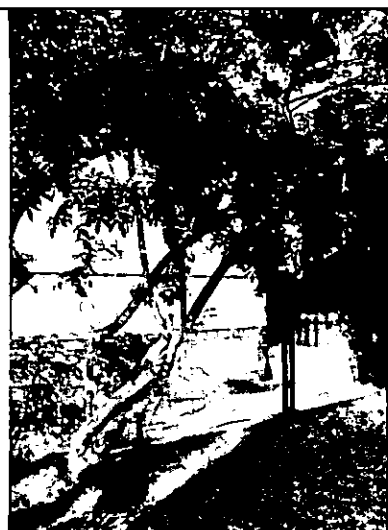
69 – פלפלון דמוי אלה

| ס' עץ | שם עברי | שם בוטני | קוטר גזע (בס"מ) | גובה (במ') | קוטר צמרת (במ') | מצב פיזיולוגי | מצב בריאותי | המלצה | סיבת ההמלצה |
|---|---|---|---|---|---|---|---|---|---|
| 69 | פלפלון דמרי אלה | Schinus terebinthifolius | 25 | 5 | 4 | העץ נטוע בצידו הצפוני של הבניין, ברח' הנביאים <sup>47</sup> . עץ בעל 3 גזעים מובילים אשר התפצלו מהגזע הראשי בגובה צוואר השרוש. הגזעים עקומים ומפותלים ללא מראה של עץ מסודר. | B | כריחה | מצב העץ אינו מצדיק את שימורו או העתקתו. |

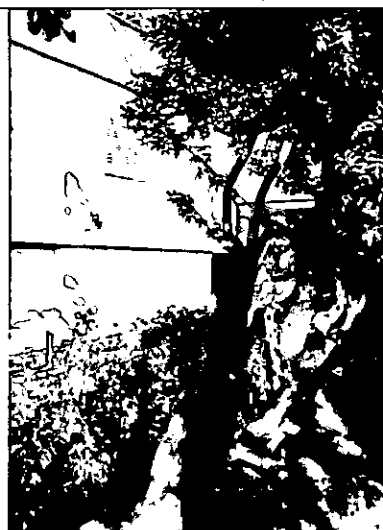
68 – פלפלון דמוי אלה

| ס' עץ | שם עברי | שם בוטני | קוטר גזע (בס"מ) | גובה (במ') | קוטר צמרת (במ') | מצב פיזיולוגי | מצב בריאותי | המלצה | סיבת ההמלצה |
|---|---|---|---|---|---|---|---|---|---|
| 68 | פלפלון דמרי אלה | Schinus terebinthifolius | 25 | 4 | 3 | העץ נטוע בצידו הצפוני של הבניין, ברח' הנביאים <sup>47</sup> . העץ נכרת בעבר בגובה 1.5 מ' ומנק' הגיזום גדלו ענפים חדשים. שלד העץ רקוב ומתפורר. | D | כריחה | מצב העץ אינו מצדיק את שימורו או העתקתו. |

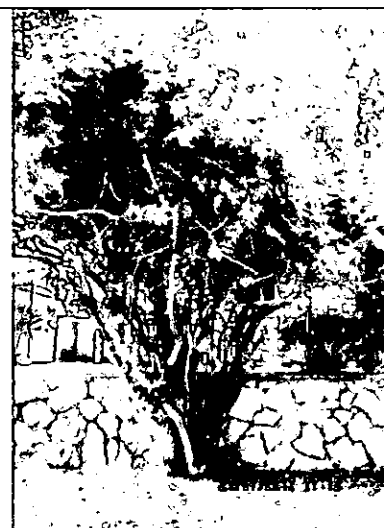
70 – פלפלון דמוי אלה

| ס' עץ | שם עברי | שם בוטני | קוטר גזע (בס"מ) | גובה (במ') | קוטר צמרת (במ') | מצב פיזיולוגי | מצב בריאותי | המלצה | סיבת ההמלצה |
|---|---|---|---|---|---|---|---|---|---|
| 70 | פלפלון דמרי אלה | Schinus terebinthifolius | 45 | 6.5 | 6 | העץ נטוע בצידו הצפוני של הבניין, ברח' הנביאים <sup>47</sup> . עץ הבנוי כשיח מרובה גזעים. על הגזעים סימני רקבון והתפוררות. | D | כריחה | מצב העץ אינו מצדיק את שימורו או העתקתו. |

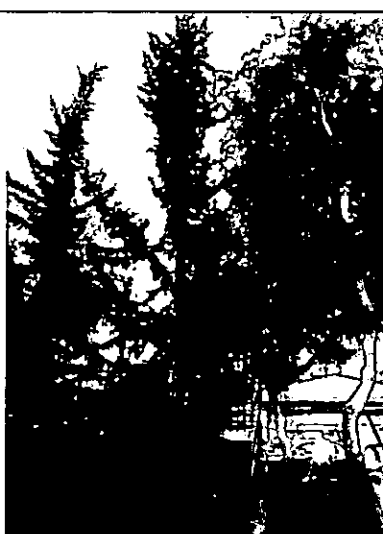
74 – ברוש מצוי

| ס' עץ | שם עברי | שם בוטי | קוטר גזע (בס"מ) | גובה (במ') | קוטר צמרת (במ') | מאב פיזיולוגי | מצב בריאותי | המלצה | סיבת ההמלצה |
|---|---|---|---|---|---|---|---|---|---|
| 74 | ברוש מצוי | Cupressus sempervirens | 16 | 8 | 2 | העץ נטוע בצידו הצפוני של הבניין, ברח' הוביאים <sup>47</sup> .<br>עץ בעל צימוח גזע ישר ברובו.<br>פיצול הענפים מגובה הקרקע.<br>העץ מסודר ונראה טוב. | A | שימור | העץ מרוחק מהבניין וניתן לשמרו. |

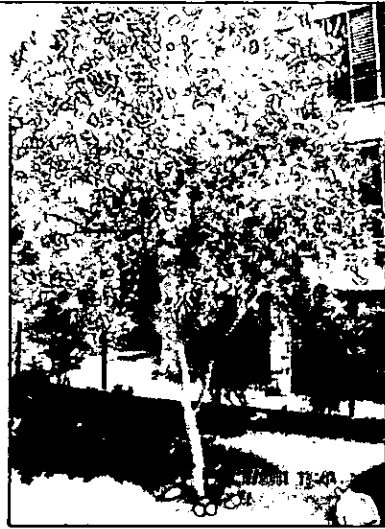
76 – זית אירופי

| ס' עץ | שם עברי | שם בוטני | קוטר גזע (בס"מ) | גובה (במ') | קוטר צמרת (במ') | מצב פיזיולוגי | מצב בריאותי | המלצה | סיבת ההמלצה |
|---|---|---|---|---|---|---|---|---|---|
| 76 | זית אירופי | Olea europaea | - | 1.5 | 1.5 | העץ נטוע בצידו הדרומי של הבניין, ברח' הנביאים 47.<br>עץ זית צעיר שנשתל בשנים האחרונות. פיצול הענפים נמוך בגובה 55 ס"מ. ענפי העץ מסועפים ולא מסודרים. | A | העתקה | העץ ממוקם באזור אשר יפגע במהלך הבנייה. |

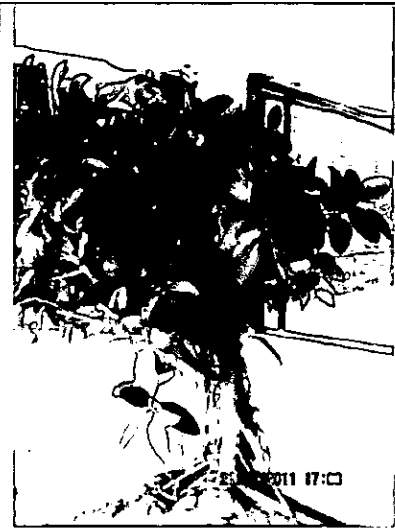
75A – פיקוס הגומי

| ס' עץ | שם עברי | שם בוטני | קוטר גזע (בס"מ) | גובה (במ') | קוטר צמרת (במ') | מצב פיזיולוגי | מצב בריאותי | המלצה | סיבת ההמלצה |
|---|---|---|---|---|---|---|---|---|---|
| 75A | פיקוס הגומי | Ficus elastica | 11 | 2.5 | 2.5 | העץ נטוע מתחת לבניין, ברח' הנביאים 49 א', עץ צעיר בעל פיצול ענפים המתחיל בגובה 60 ס"מ.<br>גוף העץ מוטה אל מיתון לאזור המקורה של הבניין (האזור המואר). | B | כריחה | העץ ממוקם באזור הבנייה. גדול ומראהו אינם מצדיקים את העתקתו. |

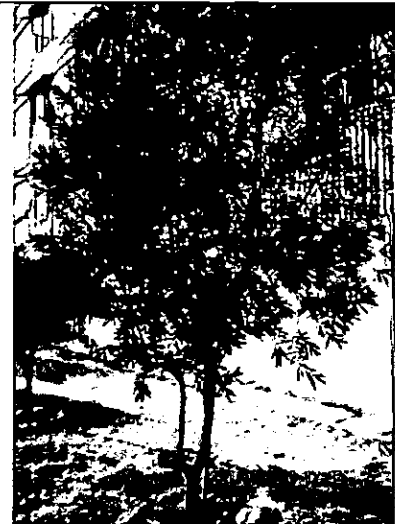
77 – זית אירופי

| ס' עץ | שם עברי | שם בוטני | קוטר גזע (בס"מ) | גובה (במ') | קוטר צמרת (במ') | מצב פיזיולוגי | מצב בריאותי | המלצה | סיבת ההמלצה |
|---|---|---|---|---|---|---|---|---|---|
| 77 | זית אירופי | Olea europaea | - | 4 | 2 | העץ נטוע בצידו הדרומי של הבניין, ברח' הנביאים 47.<br>עץ זית צעיר שנשתל בשנים האחרונות. פיצול הענפים נמוך בגובה 30 ס"מ. ענפי העץ מסועפים ולא מסודרים. | A | העתקה | העץ ממוקם באזור אשר יפגע במהלך הבנייה. |

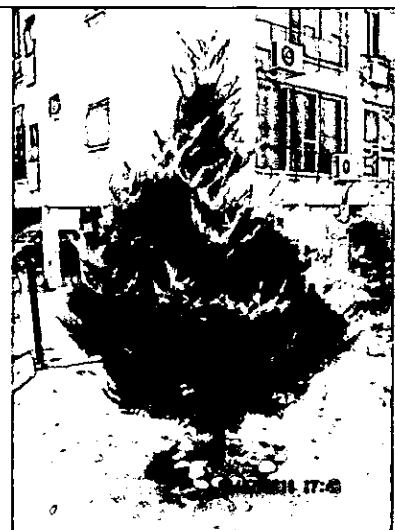
79A – ברוש גדול פירות

| ס' עץ | שם עברי | שם בוטני | קוטר גזע (בס"מ) | גובה (במ') | קוטר צמרת (במ') | מאב פיזיולוגי | מצב בריאותי | המלצה | סיבת ההמלצה |
|---|---|---|---|---|---|---|---|---|---|
| 79A | ברוש גדול פירות | Cupressus macrocarpa | - | 2 | 1 | העץ נטוע בצידו הדרומי של הבניין, ברח' הנביאים <sup>47</sup> . ברוש צעיר שנשתל לפני כשנה עד שנתיים. לעץ פיצולים ענפים המתחיל בגובה 20 ס"מ. אינו מוגדר כעץ בוגר. | A | העתקה | העץ ממוקם באזור אשר יפגע במהלך הבניה. |

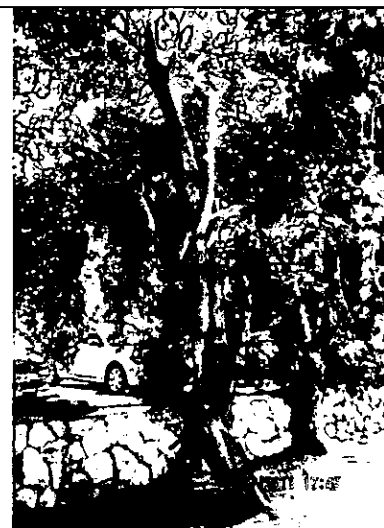
82 – סיסם הודי

| ס' עץ | שם עברי | שם בוטני | קוטר גזע (בס"מ) | גובה (במ') | קוטר צמרת (במ') | מאב פיזיולוגי | מצב בריאותי | המלצה | סיבת ההמלצה |
|---|---|---|---|---|---|---|---|---|---|
| 82 | סיסם הודי | Dalbergia sissoo | 51 | 7.5 | 7 | העץ נטוע בצידו הדרומי של הבניין, ברח' הנביאים <sup>47</sup> . עץ שנכרת בעבר בגובה 1 מ' ואזור פצע בכריתה צמחו 3 בדים מרכזיים הגדלים על גדות הפצע עם נקודות חיבור חלשות. העץ ללא שלד מסודר. באזור הפצע סימני ריקבון. | D | כריתה | מצב העץ אינו מצדיק את שימורו או העתקתו. |

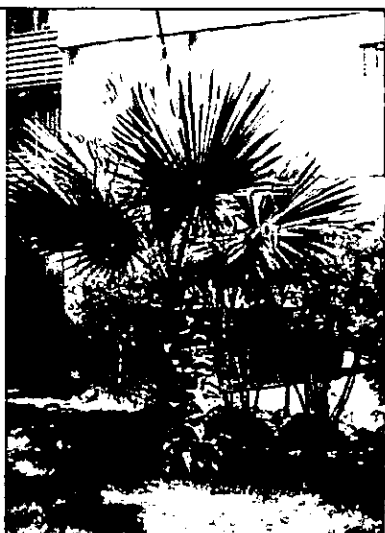
207 – ושינגטוניה חסונה

| ס' עץ | שם עברי | שם בוטני | קוטר גזע (בס"מ) | גובה (במ') | קוטר צמרת (במ') | מצב פיזיולוגי | מצב בריאותי | המלצה | סיבת ההמלצה |
|---|---|---|---|---|---|---|---|---|---|
| 207 | ווישנגטוניה חסונה | <i>Washingtonia robusta</i> | - | 2 | 2 | העץ נטוע בחזית הבניין, ברח' הנביאים <sup>63</sup> .<br>גובה פריצת הכפות הינו בגובה 1 מ'.<br>העץ אינו מוגדר כעץ בוגר. | A | העתקה | העץ יפגע עקב עבודות הבניה במקום. |

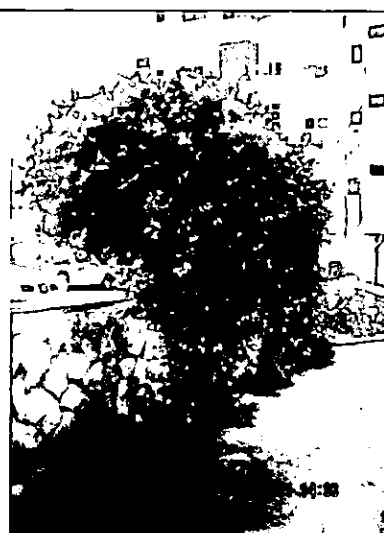
205 – פיקוס בינימינה

| ס' עץ | שם עברי | שם בוטני | קוטר גזע (בס"מ) | גובה (במ') | קוטר צמרת (במ') | מצב פיזיולוגי | מצב בריאותי | המלצה | סיבת ההמלצה |
|---|---|---|---|---|---|---|---|---|---|
| 205 | פיקוס בנימינה | Ficus beniamina | 20 | 2.5 | 1.5 | העץ נטוע בחלקו האחורי של הבניין, ברח' הנביאים <sup>65</sup> .<br>עץ קטן הגזום כשיח המעוצב על גזע. | A | שימור | העץ אינו באזור הבניה. |

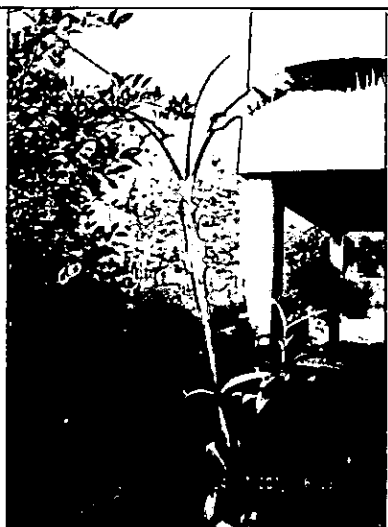
211A - סטרליציית ניקולאי

| ס' עץ | שם עברי | שם בוטני | קוטר גזע (בס"מ) | גובה (במ') | קוטר צמרת (במ') | מצב פיזיולוגי | מצב בריאותי | המלצה | סיבת ההמלצה |
|---|---|---|---|---|---|---|---|---|---|
| 211A | סטורליצ'יית ניקולאי | Sterilizia nicolai | 10 | 3 | 2 | העץ נטוע בצידו הצפוני של הבניין, ברח' הנביאים 63. עץ צעיר בעל עלילה דלילה מאוד עקב גזומים חוזרים ודחופים. | A | כריתה | העץ ממוקם בצמידות לבניין ויפגע במהלך הבניה. |

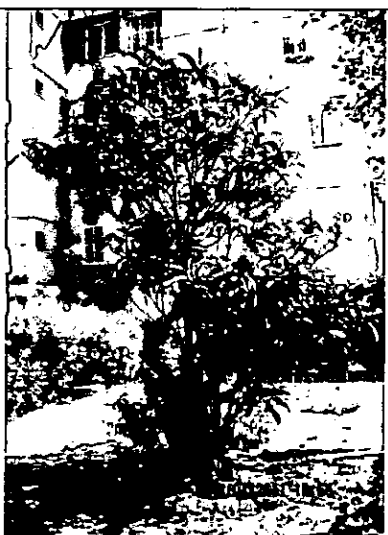
214 - שסק

| ס' עץ | שם עברי | שם בוטני | קוטר גזע (בס"מ) | גובה (במ') | קוטר צמרת (במ') | מצב פיזיולוגי | מצב בריאותי | המלצה | סיבת ההמלצה |
|---|---|---|---|---|---|---|---|---|---|
| 214 | שסק | Eriobotrya japonica | 16 משובלל | 3 | 2 | העץ נטוע בחזית הבניין, ברח' הנביאים 57. עץ בעל גזע מרכזי ומס' גזעים משניים הפורצים מבסיס העץ. העץ אינו מסודר ובעל התנוונות של מס' זיזים. | B | כריתה | העץ ממוקם בצמידות לבניין ויפגע במהלך עבודות הבניה. |

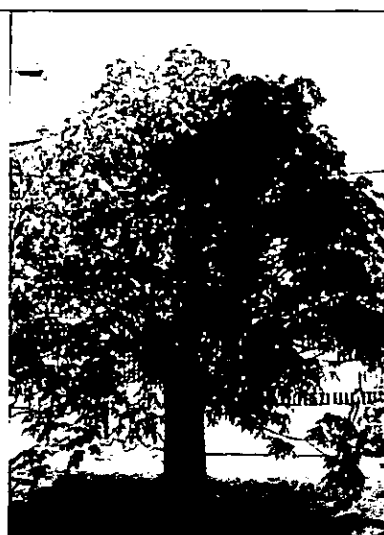
212 - ברכיכטון אדרי

| ס' עץ | שם עברי | שם בוטני | קוטר גזע (בס"מ) | גובה (במ') | קוטר צמרת (במ') | מצב פיזיולוגי | מצב בריאותי | המלצה | סיבת ההמלצה |
|---|---|---|---|---|---|---|---|---|---|
| 212 | ברכיכטון אדרי | Barchyhton acerifolius | 35 | 3 | 4 | העץ נטוע בחלקו האחורי של הבניין, ברח' הנביאים 59. העץ נכרת בעבר בגובה 1.5 מ' ומנק' הכריתה צמחו ינפים מובילים רבים מאוד. | B | כריתה | לא ניתן לבנות ממצבנו הנוכחי, עץ בוגר וחזק. |

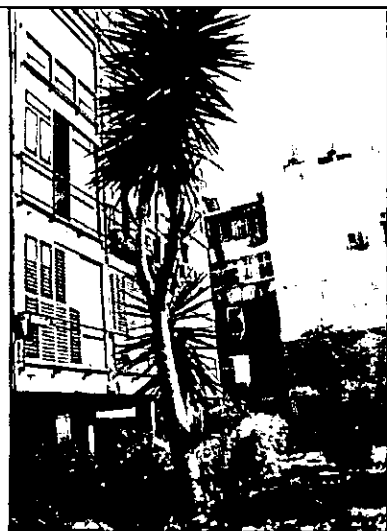
217 - יוקה פילית

| ס' עץ | שם עברי | שם בוטני | קוטר גזע (בס"מ) | גובה (במ') | קוטר צמרת (במ') | מצב פיזיולוגי | מצב בריאותי | המלצה | סיבת ההמלצה |
|---|---|---|---|---|---|---|---|---|---|
| 217 | יקה פילית | Yucca elephantipes | 20 משובלל | 4.5 | - | העץ נטוע בחזית הבניין, ברח' הנביאים 57. הצמח אינו מוגדר כעץ | A | כריתה | הצמח ממוקם באזור שיפוע במהלך עבודות הבניה. |

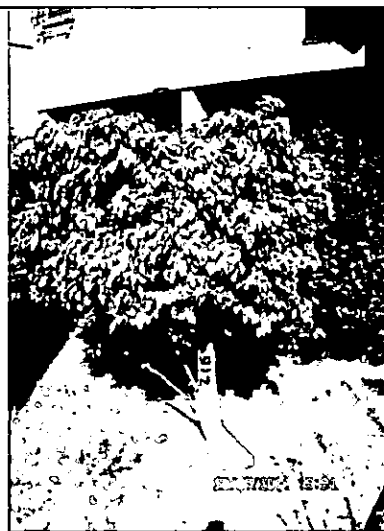
216 - פיקוס הוואי

| ס' עץ | שם עברי | שם בוטני | קוטר גזע (בס"מ) | גובה (במ') | קוטר צמרת (במ') | מצב פיזיולוגי | מצב בריאותי | המלצה | סיבת ההמלצה |
|---|---|---|---|---|---|---|---|---|---|
| 216 | פיקוס הוואי | Ficus microcarpa 'hawaii' | 13 | 1 | 1.5 | העץ נטוע בחזית הבניין, ברח' הנביאים 57. שיח המעוצב על גזע בעל גזע מעובה. אינו מוגדר כעץ בוגר. | A | כריתה | מדובר בשיח אשר אינו מצדיק את העתקתו. |

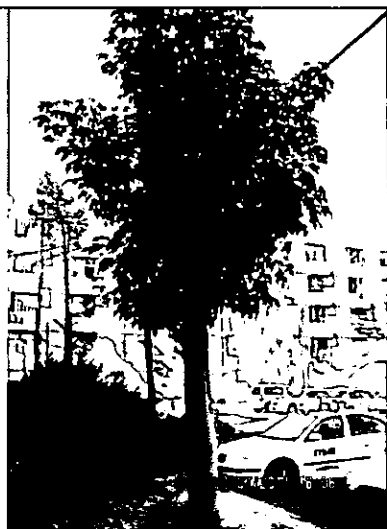
220 - ברכיטון אדרי

| ס' עץ | שם עברי | שם בוטני | קוטר גזע (בס"מ) | גובה (במ') | קוטר צמרת (במ') | העץ נטוע בחזית הבניין, ברח' הנביאים 57. העץ נכרת בעבר בגובה 1.5 מ' ומנק' הכריתה ישנם צמוחים של ענפים וסורים רבים. לעץ גזע עקום מאוד. | מצב פיזיולוגי | מצב בריאותי | המלצה | סיבת ההמלצה |
|---|---|---|---|---|---|---|---|---|---|---|
| 220 | ברכיכטון אדרי | Barchycton acerifolius | 30 | 4.5 | 2 | העץ נטוע בחלקו האחורי של הבניין, ברח' הנביאים 57. עץ אשר גזעו המוביל נחתך בגובה 3.5 מ' ומאזור החיתוך יצאו מספר ענפים מובילים. לעץ ליבלוב חיוני ונופו מכוסה בעלה. גזע העץ עד אזור החיתוך ישר בעל שיפודיות אחידה. | B | שימור | שימור | העץ מרוחק מאזור הבניה. ניתן לשמרו ולבנות ממנו עץ מסודר. |

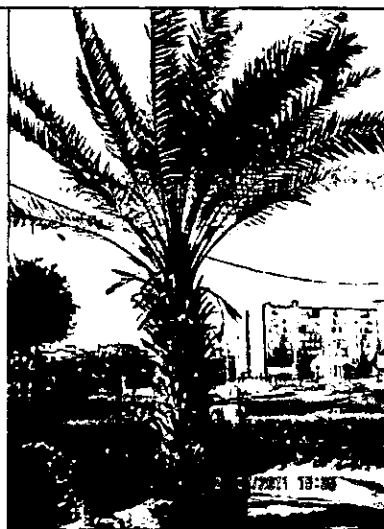
219 - תמר מצוי

| ס' עץ | שם עברי | שם בוטני | קוטר גזע (בס"מ) | גובה (במ') | קוטר צמרת (במ') | העץ נטוע בחזית הבניין, ברח' הנביאים 57. העץ נכרת בעבר בגובה 1.5 מ' ומנק' הכריתה ישנם צמוחים של ענפים וסורים רבים. לעץ גזע עקום מאוד. | מצב פיזיולוגי | מצב בריאותי | המלצה | סיבת ההמלצה |
|---|---|---|---|---|---|---|---|---|---|---|
| 219 | תמר מצוי | Phoenix dactylifera | 35 | 6 | 3.5 | העץ נטוע בחזית הבניין, ברח' הנביאים 55. גזע העץ ישר ואחיד. בסיס הגזע מוקף בחותרים רבים ובחלקם חותרים אשר התעבנו לגזעים. | B | כריתה | כריתה | העץ ממוקם בצמידות לבניין ופגע במהלך עבודות הבניה. מצב העץ אינו מצדיק את העתקתו. |

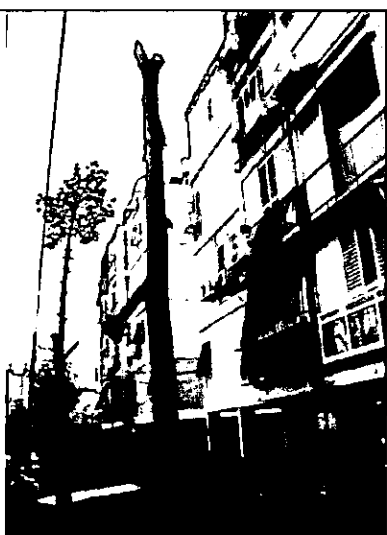
223 - ברכיטון אדרי

| ס' עץ | שם עברי | שם בוטני | קוטר גזע (בס"מ) | גובה (במ') | קוטר צמרת (במ') | מאב פיזיולוגי | מצב בריאותי | המלצה | סיבת ההמלצה |
|---|---|---|---|---|---|---|---|---|---|
| 223 | ברכינטון אדרי | Barchychiton acerifolius | 26 | 6 | - | העץ נטוע בחלקו האחורי של הבניין, ברח' הנוביאים 55. עץ בוגר שבוצע בו גיזום חריף ולא מקצועי לאחורונה. כל הבדים לכל גובה העץ הוסרו וחלקו העליון נקטם באופן ושהושאר גזע בלבד ללא עלוה כלל. גזע העץ ישר בעל מבנה שיפורי קבוע לכל גובהו. | A | שימור | |

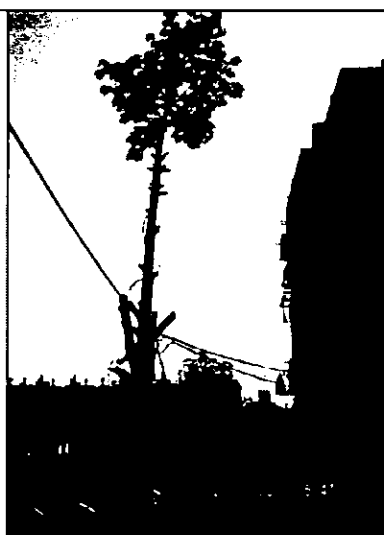
222 - ברכיטון אדרי

| ס' עץ | שם עברי | שם בוטני | קוטר גזע (בס"מ) | גובה (במ') | קוטר צמרת (במ') | מאב פיזיולוגי | מצב בריאותי | המלצה | סיבת ההמלצה |
|---|---|---|---|---|---|---|---|---|---|
| 222 | ברכינטון אדרי | Barchychiton acerifolius | 35 | 8 | 1.5 | העץ נטוע בצידוד בצפוני של הבניין, ברח' הנוביאים 55. עץ בוגר שבוצע בו גיזום חריף ולא מקצועי לאחורונה. כל הבדים עד גובה 7 מ' הוסרו ובחלקו העליון נשאר מקבץ של ענפים צעירים ומלבלבים. גזע העץ הושאר בלבד ללא עלוה כלל. גזע העץ ישר בעל מבנה שיפורי קבוע לכל גובהו. | A | שימור | |

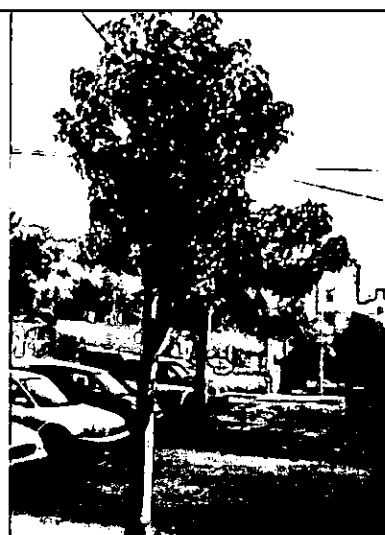
221 - ברכיטון אדרי

| ס' עץ | שם עברי | שם בוטני | קוטר גזע (בס"מ) | גובה (במ') | קוטר צמרת (במ') | העץ נטוע בחזית הבניין, ברח' הנביאים 57. העץ נכרת בעבר בגובה 1.5 מ' ומנק' הכריתה ישנם צמוחים של ענפים וסורים רבים. לעץ גזע עקום מאוד. | מצב פיזיולוגי | מצב בריאותי | המלצה | סיבת ההמלצה |
|---|---|---|---|---|---|---|---|---|---|---|
| 221 | ברכיכטון אדרי | Barchycton acerifolius | 20 | 4.5 | 2 | העץ נטוע בחלקו האחורי של הבניין, ברח' הנביאים 57. העץ נכרת בעבר מס' פעמים בגובה 2.5 מ' ומאזור החיתוך יצאו מספר ענפים מובילים חדשים הצומחים במקביל אחד לשני. לעץ ליבלוב חיוני. | B | שימור | שימור | העץ מרוחק מאזור הבניה. |
