חוות דעת שימור עצים בוגרים

קו סניקה AYQ

פיר Q45,

בת-ים

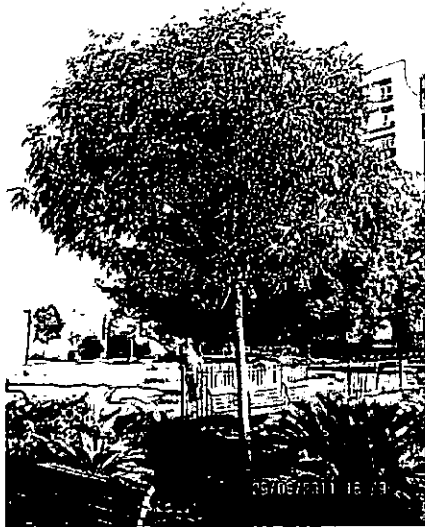
מס' עץ	שם העץ (עברי / בוטני)		
	1	Fraxinus uhdei מילה ירוקת עד	
	קוטב העץ	קוטר גזע	קוטר צמרת
	6 מ'	12 ס"מ	3 מ'
<p>תאור פיזיולוגי</p> <p>עץ צעיר הגדל בערוגה בפינת הרחובות החרושת וחלמית בכניסה לגן. פיצול הענפים מסודר אך סבוך באופן שאופייני לעץ מסוג זה. נוף העץ מלא, בעל צורה כדורית. למראית עין העץ בריא, ללא סימני גיזום, התייבשויות ופגיעות גזע.</p>			
<p>המלצה לביצוע</p> <p>העתקה - העץ ממוקם באזור אשר בו מתוכנן להתבצע החפירה לפיר. העץ צעיר והעתקתו לא יפגע במבנה השלד.</p>

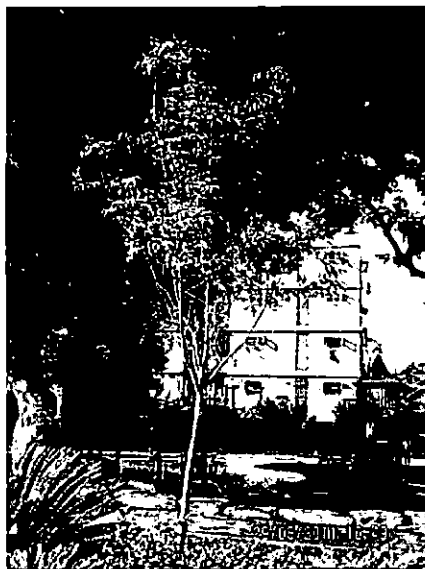
מס' עץ	שם העץ (עברי / בוטני)		
	2	Fraxinus uhdei מילה ירוקת עד	
	קוטב העץ	קוטר גזע	קוטר צמרת
	5.5 מ'	7 ס"מ	3 מ'
<p>תאור פיזיולוגי</p> <p>עץ צעיר הגדל בערוגה בפינת הרחובות מחרוזת וחלמית בכניסה לגן. העץ לא מפותח עקב צמיחתו מתחת לעץ פיקוס. העץ דליל בעליו למעט צימוח דליל בקצוות הענפים. העץ אינו מוגדר כ"עץ בוגר".</p>			
<p>המלצה לביצוע</p> <p>העתקה - מיקומו של העץ מתחת לעץ פיקוס מונע את התפתחותו, זאת בנוסף לעבודות החפירה אשר יגרמו לפגיעה בעץ.</p>

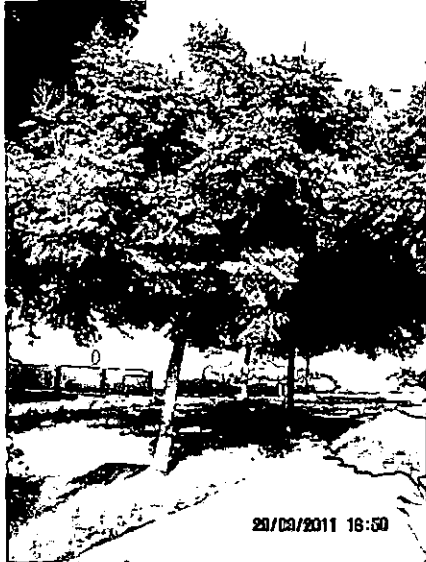
שם העץ (עברי / בוטני)		מס' עץ
	Chamaerops humilis		שמרופס 3
	קוטר צמרת	קוטר גזע	גובה העץ
	2 מ'	30 ס"מ	25 מ'
<p>תאור פיזיולוגי</p> <p>סוג הצמח עץ אינו מוגדר כעץ המחייב רישיון כריתה / העתקה. מיקומו בכניסה לגן הציבורי. פיצול הכפות מלא ומסודר. לצמח חותרים רבים הפורצים מבסיסו.</p>			
<p>המלצה לביצוע</p> <p>העתקה - הצמח ממוקם באזור אשר בו מתוכנן להתבצע החפירה לפיר.</p>

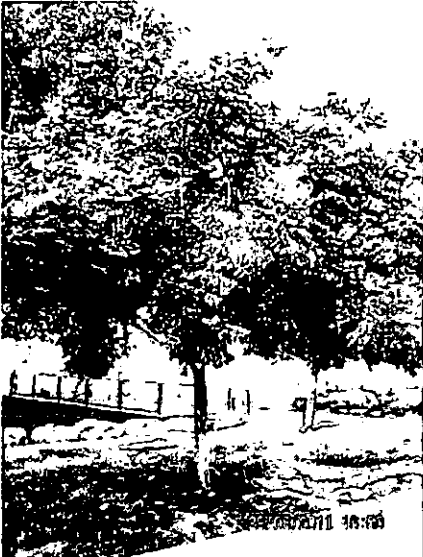
<p>20/03/2011 18:50</p>	שם העץ (עברי / בוטני)		מס' עץ
	Koelreuteria Bipinnata		פנסית דו נוצתית 4
	קוטר צמרת	קוטר גזע	גובה העץ
	6 מ'	18 ס"מ	6 מ'
<p>תאור פיזיולוגי</p> <p>עץ הגדל לאורך שביל הכניסה לגן הציבורי. עץ בעל פיצול בדים מסודר, נוף העץ מלא ומבנהו סוככני. לעץ 3 בדים ראשיים הגדלים מאותה נקודה ובהמשכם, פיצול הבדים מסודר. מגזע העץ פריצות מעטות של גומי כתוצאה ממיזק שתקף את העץ. למראית עין העץ בריא, ללא סימני גיזום והתייבשויות.</p>			
<p>המלצה לביצוע</p> <p>העתקה - העץ ממוקם באזור אשר בו מתוכנן להתבצע החפירה לפיר. העץ צעיר והעתקתו לא יפגע במבנה השלד.</p>

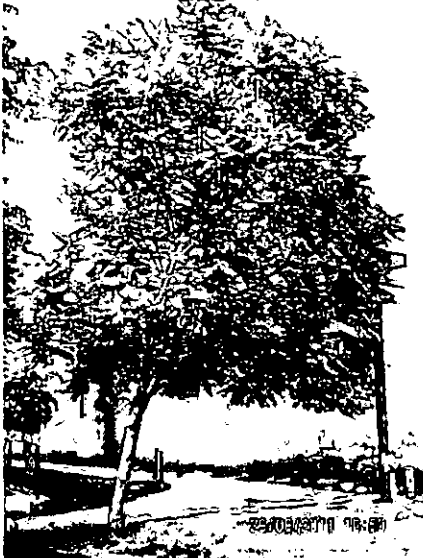
שם העץ (עברי / בוטני)		מס' עץ
	Koelreuteria Bipinnata		פנסית דו נוצתית 5
	קוטר צמרת	קוטר גזע	גובה העץ
	6 מ'	16 ס"מ	6 מ'
	תאור פיזיולוגי		
<p>עץ הגדל לאורך שביל הכניסה לגן הציבורי. עץ בעל פיצול בדים מסודר, נוף העץ מלא ומבנה סוככני. לעץ 3 בדים ראשיים הגדלים מאותה נקודה ובהמשכם, פיצול הבדים מסודר. מגזע העץ פריצות מעטות של גומי כתוצאה ממזיק שתקף את העץ. למראית עין העץ בריא, ללא סימני גיזום מיותר והתייבשויות.</p>			
המלצה לביצוע			
<p>העתקה - העץ ממוקם באזור אשר בו מתוכנן להתבצע מעקף וחיבורי קו השפכים. העץ צעיר והעתקתו לא יפגע במבנה השלד.</p>

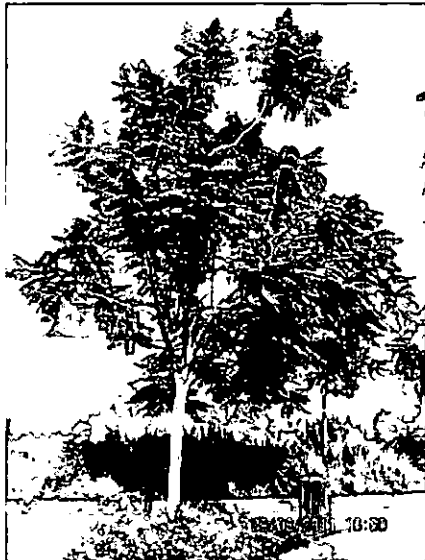
שם העץ (עברי / בוטני)		מס' עץ
	Jacaranda mimosifolia		סיגלון חד עלים 6
	קוטר צמרת	קוטר גזע	גובה העץ
	7 מ'	19 ס"מ	7 מ'
	תאור פיזיולוגי		
<p>פיצול הבדים הראשוני בגובה 1.7 מ' אינו מסודר וגדל בזוויות חדות. הבדים המובילים ככל הנראה נגזמו בעבר לצורך הקצרה, ומאזור פצעי הגיזום צמחו מס' ענפי מים הצמודים אחד לשני בזוויות חדות. למראית עין העץ בריא.</p>			
המלצה לביצוע			
<p>העתקה - העץ ממוקם באזור אשר בו מתוכנן להתבצע מעקף וחיבורי קו השפכים. העץ צעיר והעתקתו לא יפגע במבנה השלד.</p>

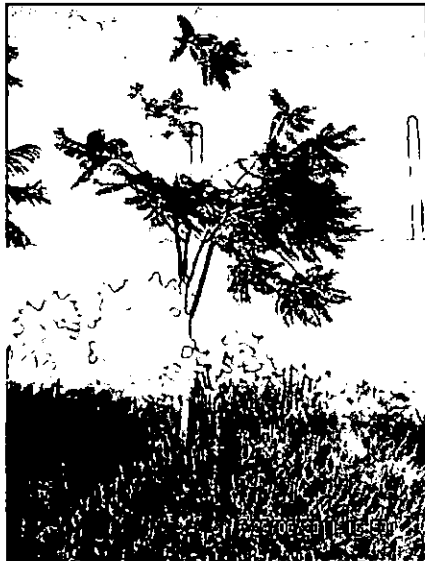
שם העץ (עברי / בוטני)		מס' עץ
	Jacaranda mimosifolia		סיגלון חד עלים 7
	קוטר צמרת	קוטר גזע	גובה העץ
	5 מ'	19 ס"מ	7 מ'
	תאור פיזיולוגי		
פיצול הבדים הראשוני בגובה 1.7 מ' אינו מסודר וגדל מנקודה אחת בזוויות חדות. הבדים המובילים ככל הנראה נגזמו בעבר לצורך הקצרה ומאזור פצע הגיזום צמחו מס' ענפי מים הצמודים אחד לשני בזוויות חדות. למראית עין העץ בריא.			
המלצה לביצוע			
העתקה - העץ ממוקם באזור אשר בו מתוכנן להתבצע מעקף וחיבורי קו השפכים. העץ צעיר והעתקתו לא יפגע במבנה השלד.

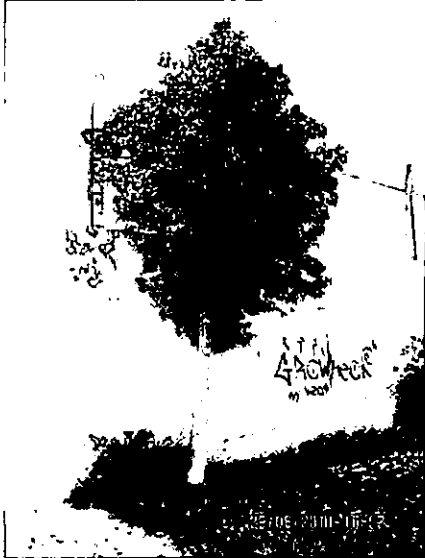
שם העץ (עברי / בוטני)		מס' עץ
	Jacaranda mimosifolia		סיגלון חד עלים 8
	קוטר צמרת	קוטר גזע	גובה העץ
	2 מ'	8 ס"מ	5 מ'
	תאור פיזיולוגי		
העץ אינו מגדר כ"עץ בוגר". פיצול הבדים אינו מסודר ועל ענפי העץ מגדות פצעי גיזום שבוצעו לצורך הקצרה ישנם צימוחים של ענפים רבים. העץ דליל בעלול. למראית עין העץ בריא, ללא התייבשויות.			
המלצה לביצוע			
שימור - העץ אינו ממוקם באזור שיפגע במסגרת העבודות החפירה והבניה.

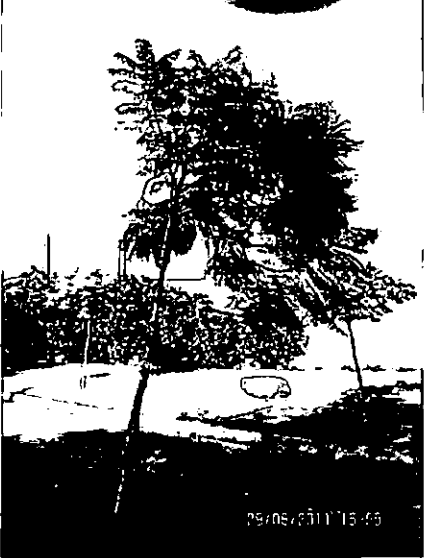
שם העץ (עברי / בוטני)		מס' עץ	
	פנסית דו נוצתית		10	
	Koelreuteria Bipinnata			
	קוטר צמרת	קוטר גזע	גובה העץ	
	3 מ'	13 ס"מ	4 מ'	
	תאור פיזיולוגי			
<p>בסיס גזע העץ נפגע ככל הנראה ע"י מכסחת דשא. עץ בעל פיצול בדים מסודר, נוף העץ מלא ומבנהו סוככני. לעץ 3 בדים ראשיים הגדלים מאותה נקודה ובהמשכם פיצול הבדים מסודר. למראית עין העץ בריא, ללא סימני גיזום והתייבשויות.</p>				
המלצה לביצוע				
שימור - העץ אינו ממוקם באזור שיפגע במסגרת העבודות החפירה והבניה.

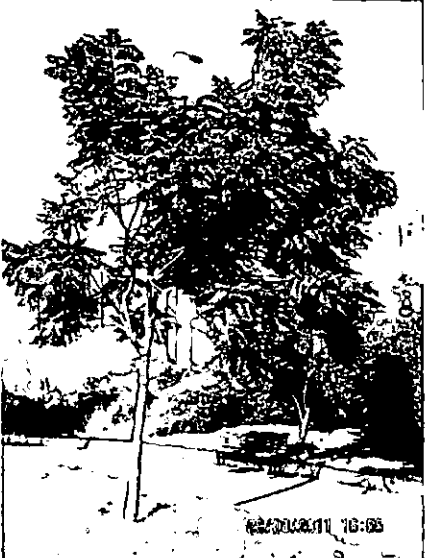
שם העץ (עברי / בוטני)		מס' עץ
	Jacaranda mimosifolia		11
	קוטר צמרת	קוטר גזע	גובה העץ
	3 מ'	9 ס"מ	4 מ'
	<p>תאור פיזיולוגי</p> <p>על שלד העץ ישנם מס' פצעים ופגיעות בקליפה החיצונית בנוסף לפגיעה בבסיס העץ ככל הנראה ע"י מכסחת דשא או עבודת חרמש סביב העץ. לעץ מס' מועט של בדים ראשיים מובילים. הבדים המשניים של העץ מפותלים ואינם מסודרים. על גזע העץ פצעי שבר קטנים של ענפים אשר נמצאים בתהליך הגלדה ראשוני. נוף העץ אינו מאוזן וגדל ברובה בנטייה לכיוון מזרח.</p>		
<p>המלצה לביצוע</p> <p>שימור - העץ אינו ממוקם באזור שיפגע במסגרת העבודות החפירה והבניה.</p>

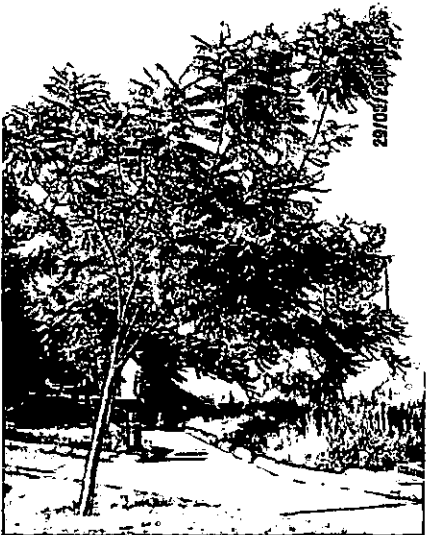
שם העץ (עברי / בוטני)		מס' עץ
	Jacaranda mimosifolia		12
	קוטר צמרת	קוטר גזע	גובה העץ
	3 מ'	14 ס"מ	5.5 מ'
	<p>תאור פיזיולוגי</p> <p>פיצול הבדים הראשי גדל בזויות חדות וצמיחת של ענפי העץ מפותל ואינו מסודר. נוף העץ מלא אך אינו מאוזן וגדל ברובה בנטייה לכיוון מזרח.</p>		
<p>המלצה לביצוע</p> <p>שימור - העץ אינו ממוקם באזור שיפגע במסגרת העבודות החפירה והבניה.</p>

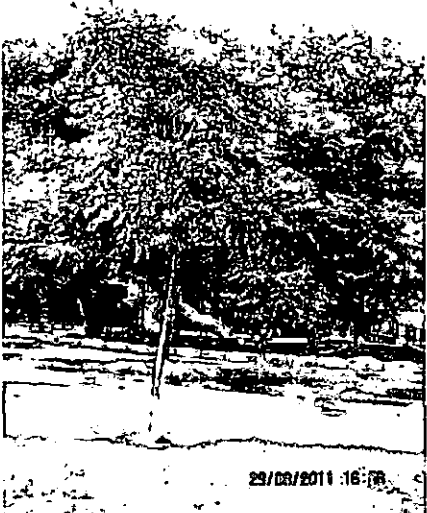
שם העץ (עברי / בוטני)		מס' עץ
	סיגלון חד עלים		13
	Jacaranda mimosifolia		
	קוטר צמרת	קוטר גזע	גובה העץ
	4 מ'	14 ס"מ	5.5 מ'
<p>תאור פיזיולוגי</p> <p>פיצול הבדים הראשי גדל בזויות חדות. נוף העץ מלא אך אינו מאוזן וגדל ברובה בנטייה לכיוון מזרח.</p>			
<p>המלצה לביצוע</p> <p>העתקה - העץ ממוקם באזור אשר בו מתוכנן להתבצע מעקף וחיבורי קו השפכים. העץ צעיר והעתקתו לא יפגע במבנה השלד.</p>

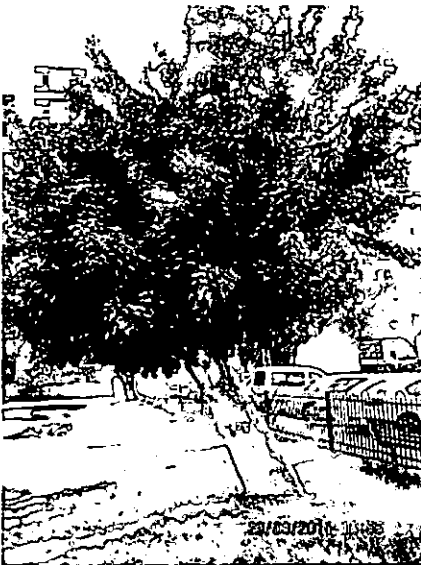
שם העץ (עברי / בוטני)		מס' עץ
	Koelreuteria Bipinnata		15
	קוטור צמרת	קוטור גזע	גובה העץ
	5 מ'	20 ס"מ	6 מ'
	תאור פיזיולוגי		
	<p>עץ גדל לאורך שביל הכניסה לגן הציבורי. עץ בעל פיצול בדים מסודר, נוף העץ מלא ומבנהו סוככני. לעץ 3 בדים ראשיים הגדלים מאותה נקודה ובהמשכם, פיצול הבדים מסודר. מגזע העץ פריצות מעטות של גומי כתוצאה ממזיק שתקף את העץ. על אחד הבדים המובילים סימני קילוף ויובש כתוצאה משבר ישן. למראית עין העץ בריא, ללא סימני גיזום והתייבשויות.</p>		
המלצה לביצוע			
<p>העתקה - העץ ממוקם באזור אשר בו מתוכנן להתבצע החפירה לפיר. העץ צעיר והעתקתו לא יפגע במבנה השלד.</p>

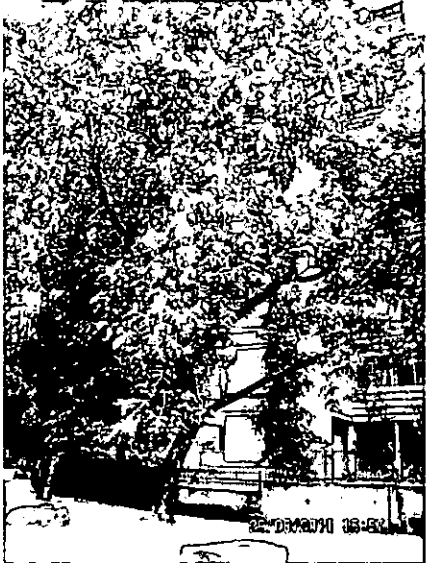
שם העץ (עברי / בוטני)		מס' עץ
	אלמוגן רחב עלים		17
	Erythrina corallodendrum		
	קוטרי צמרת	קוטרי גזע	גובה העץ
	6.5 מ'	45 ס"מ משוכלל	6.5 מ'
<p>תאור פיזיולוגי</p> <p>עץ בוגר מאוד הגדל בגבול הגן הציבורי והמדרכה הסמוכה. העץ בעל גזע מפוצל מבסיסו ל- 2 גזעים מובילים ואחד הגזעים מתפצל שוב בגובה 1 מ'. ענפי העץ מסועפים מאוד ויוצרים סבך בחלקו העליון ממנו בנוי נוף העץ. על אחד הגזעים המשניים ישנו פצע ריקבון מתקדם היוצר חור בגזע. העץ נגזם בעבר באופן לא מסודר ולא למטרת עיצוב.</p>			
<p>המלצה לביצוע</p> <p>שימור - העץ אינו ממוקם באזור שיפגע במסגרת העבודות החפירה והבניה.</p>

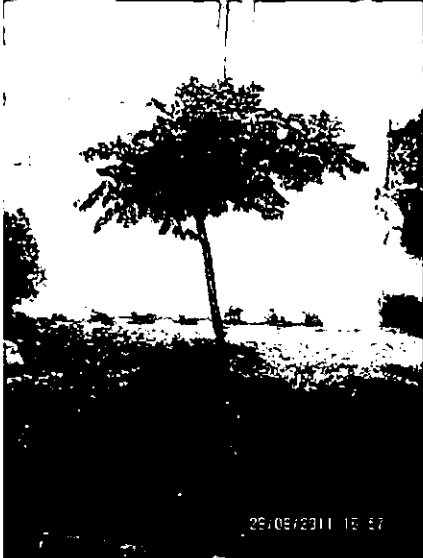
<p>29/05/2011 18:57</p>	שם העץ (עברי / בוטני)		מס' עץ
	Tipuana tipu		מכנף נאה 19
	קוטר צמרת	קוטר גזע	גובה העץ
	5 מ'	36 ס"מ	5 מ'
	תאור פיזיולוגי		
<p>עץ אשר חלקו העליון נשבר בגובה 3 מ' ועם השבר בוצע קרע של קליפת העץ לאורך הגזע. באזור השבר צמחו ענפי מים רבים. על הגזע ישנם פצעי גיזום עם סימני ריקבון בשלבים שונים.</p>			
המלצה לביצוע			
שימור - העץ אינו ממוקם באזור שיפגע במסגרת העבודות החפירה והבניה.

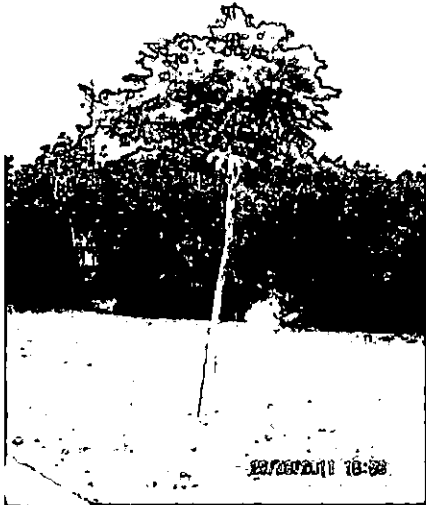
<p>29/05/2011 18:57</p>	שם העץ (עברי / בוטני)		מס' עץ
	Koelreuteria Bipinnata		פנסית דו נוצתית 20
	קוטר צמרת	קוטר גזע	גובה העץ
	2 מ'	6 ס"מ	3 מ'
	תאור פיזיולוגי		
<p>עץ צעיר בעל פיצול בדים תקין לגילו. נוף העץ מסודר ומלא. העץ אינו מוגדר כ"עץ בוגר".</p>			
המלצה לביצוע			
שימור - העץ אינו ממוקם באזור שיפגע במסגרת העבודות החפירה והבניה.

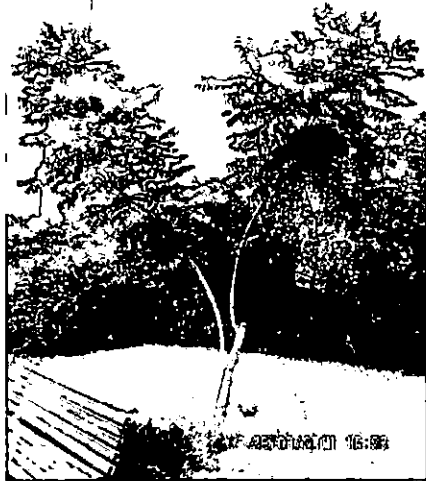
שם העץ (עברי / בוטני)		מס' עץ
	פנסית דו נוצתית		21
	Koelreuteria Bipinnata		
	קוטר צמרת	קוטר גזע	גובה העץ
	2 מ'	6 ס"מ	3 מ'
	תאור פיזיולוגי		
עץ צעיר בעל פיצול בדים תקין לגילו. נוף העץ מסודר ומלא. העץ אינו מוגדר כ"עץ בוגר".			
המלצה לביצוע			
שימור - העץ אינו ממוקם באזור שיפגע במסגרת העבודות החפירה והבניה.
