## גולן

### יפתח - פרי פסגות

# נספח עצים בוגרים

## הרחבת בית אריזה פרי פסגות בקיבוץ יפתח - סקר עצים בוגרים

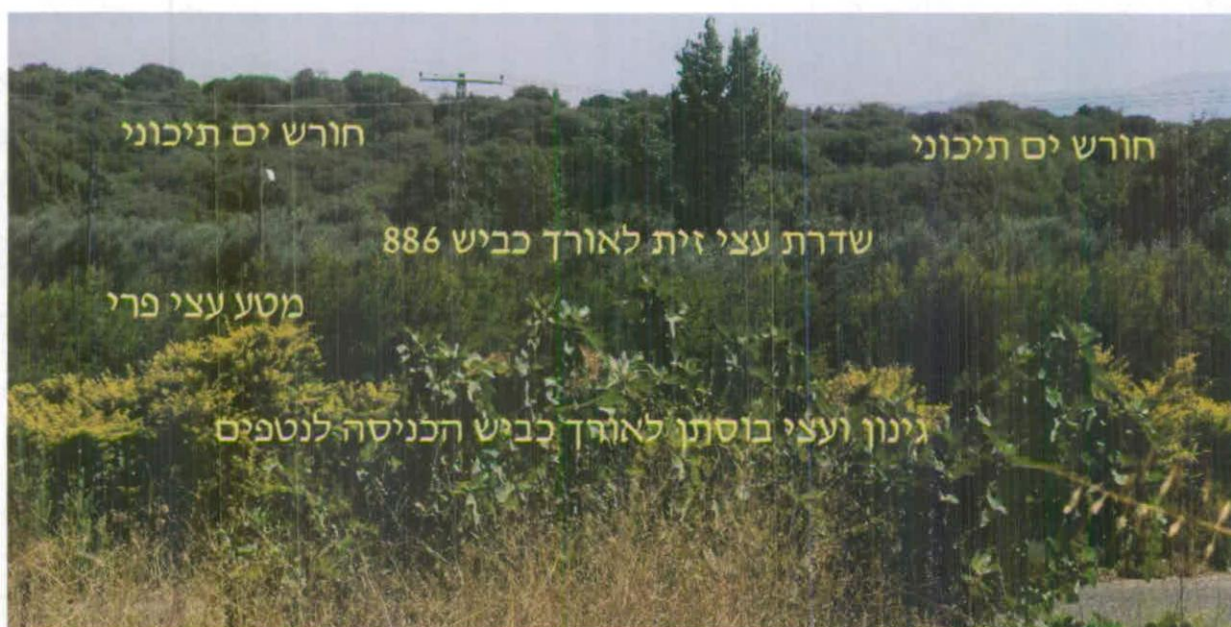
מבט מתוך תחום הסקר לאורך כביש 886 בכיוון צפון. באמצע התמונה מצד לצד שדרת עצי זיתים לאורך כביש 886 עם עלווה מאפירה. בחלק העליון של התמונה חורש ים-תיכוני הכולל את החופות העגולות של נוף עצי האלון/אלה ואחרים. מתחת לשדרת הזיתים מטע עצי פרי בשטחי העיבוד של יפתח. בחלק התחתון של התמונה (מעל הקוצים) גינות ועצי תאנה בבוסתן משני עברי דרך הגישה למפעל נטיפים.

1 - שדרת עצי זית לאורך כביש 886 ממפעל פרי פסגות ועד הכניסה לקיבוץ יפתח. כשתידרש הרחבת הכביש יש להעתיק את העצים.

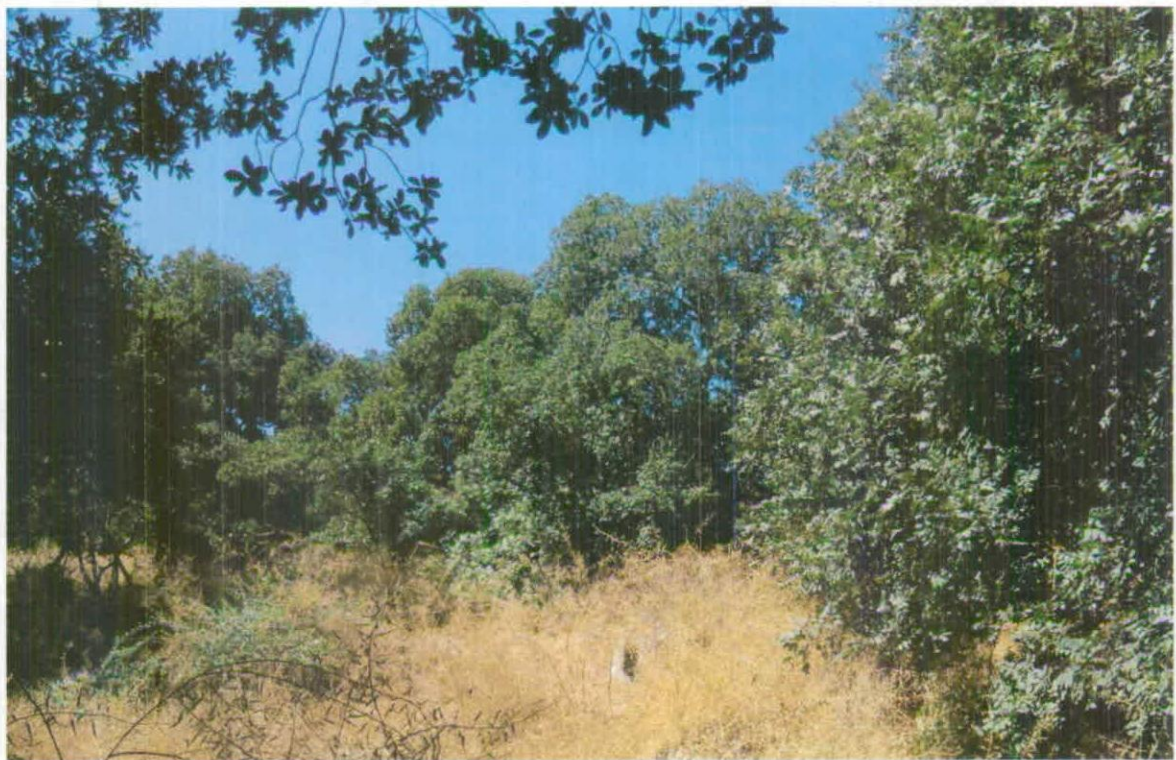
עצי אלון ואלה א"י בתחום הסקר. מבחינת חשיבות, אנו נותנים עדיפות גבוהה יותר לעצי אלון. לעצי אלה יכולת קליטה וצימוח טובה יותר מאלו של עצי האלון. לפיכך יש להשקיע את מירב המאמצים בהעתקת עצי האלון.

עצי אלון ואלה א"י אשר מיקומם הנוכחי אינו עולה בקנה אחד עם התכנית המוצעת ומצבם הפיזי טוב, יש לגזום את הנוף ולהעתיק את העצים. העתקה תבוצע ע"פ המפרט של משרד החקלאות להעתקת עצים בוגרים. עצי אורן שמיקומם בתוואי הדרך, המבנה או בסמוך להם, מוגדרים לכריתה. עצים אלו הינם עצים וותיקים ובעלי מימדים ניכרים. בראש הנוף אובחנו בכל העצים אצטרובלים רבים, היכולים להעיד על אחרית ימיהם של עצים אלו. הואיל ולא מקובל להעתיק עצי אורן ומאחר וצפויות עבודות חציבה, חפירה והכשרה של השטח בסמוך לעצים, אנו סבורים שיהיה זה מן הנכון לכרות עצים אלו, ע"פ המסומן בתשריט. יש לגזום את הנוף של העצים בתחום התכנית, להסיר מטפסים טפילים ולברא צמחית קוצים כדי לאפשר צימוח סדיר וטיפול שוטף בעצים אלו ובעצים שיועתקו.

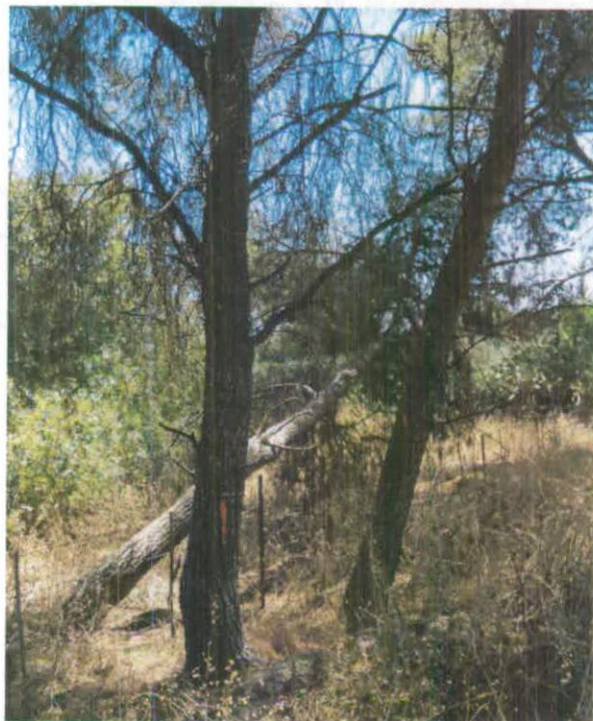
עצי אורן בתוואי דרך הגישה המתוכננת לבית האריזה.

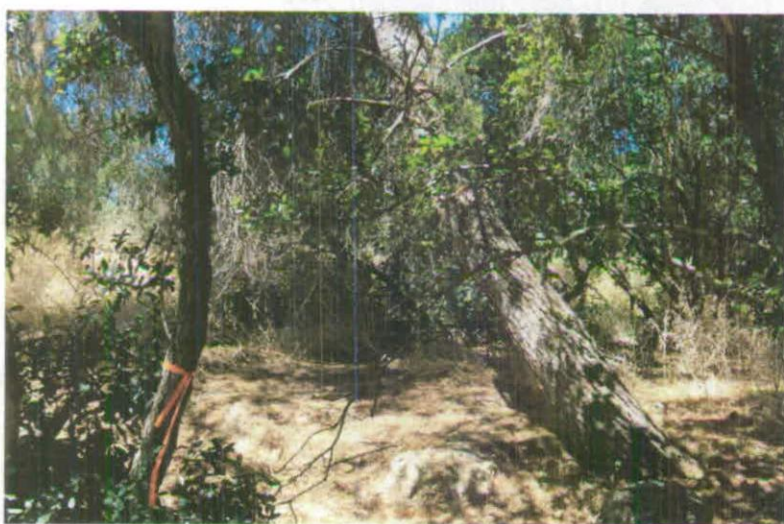
5 - עץ נטוי, חנוף מגיע לקרקע, מסוכנות לסביבה ולמשתמשי הדרך בעתיד.

עץ אורן נטוי אשר הנוף שלו מגיע עד לקרקע. העץ סמוך לתוואי הדרך המוצעת, אך בשל מצבו והסכנה למשתמשי הדרך, מסומן לכריתה.
