# היוגב

## תכנית מתאר ליישוב

### נספח ניקוז

### לתכנית מס' ג 17676

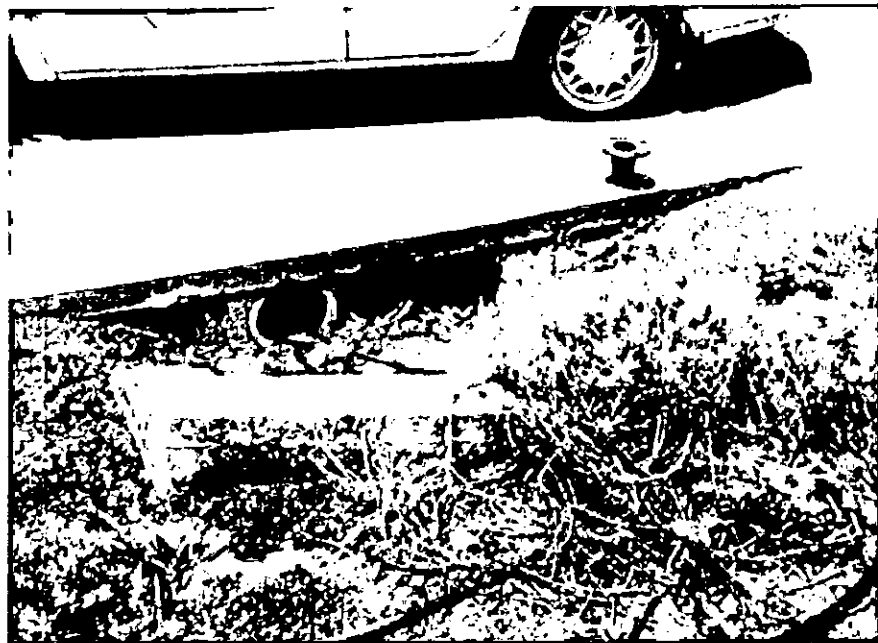
שיפועי המדרונות תלולים יחסית, 4% ואף יותר אולם במרומי הישוב סביב הכביש הטבעתי השיפועים קטנים יותר ולפעמים ישנן מלכודות נגר. פיזור הנגר באופן אחיד מהמרכז החוצה, מאפשר את זרימת המים בשטחים ובשדות ללא היוצרות ארוזיה ונזקים. וללא ריבוי צירי ניקוז מסודרים. צירי הניקוז הפנימיים שהוסדרו בעבר התחשבו בטופוגרפיה אך לא בסטטוטוריקה ומכאן ישנן חסימות לצירי הזרימה שהוסדרו חלקית.

תמונה מס' 3 מעביר מים מאולתר שלא בציר זרימה מסודר, בקוטר 15 ס"מ – 3 יחידות. בהמשך אין כלל ציר זרימה.

- 7.5 **מיקום הערוצים – מומלץ למקם את המעבירים היוצאים לשצ"פים במיקום הנכון ולאז דווקא במקום הנמוך טופוגרפית כיום.**
- 7.6 **הסדרת הצירים במעלה – ממקום חציית המעביר את הדרך ההיקפית יהיה צורך בהטמנת צנרת בשצ"פ הצר עד מעבר לקטע הבנוי ואז לעבור לתעלה פתוחה**
