## כרמיאל - הרחבת אזור תעשייה צפון

תכנית מספר 208-0440024

## סקר סיכוני רעידות אדמה ראשוני

דצמבר 2020

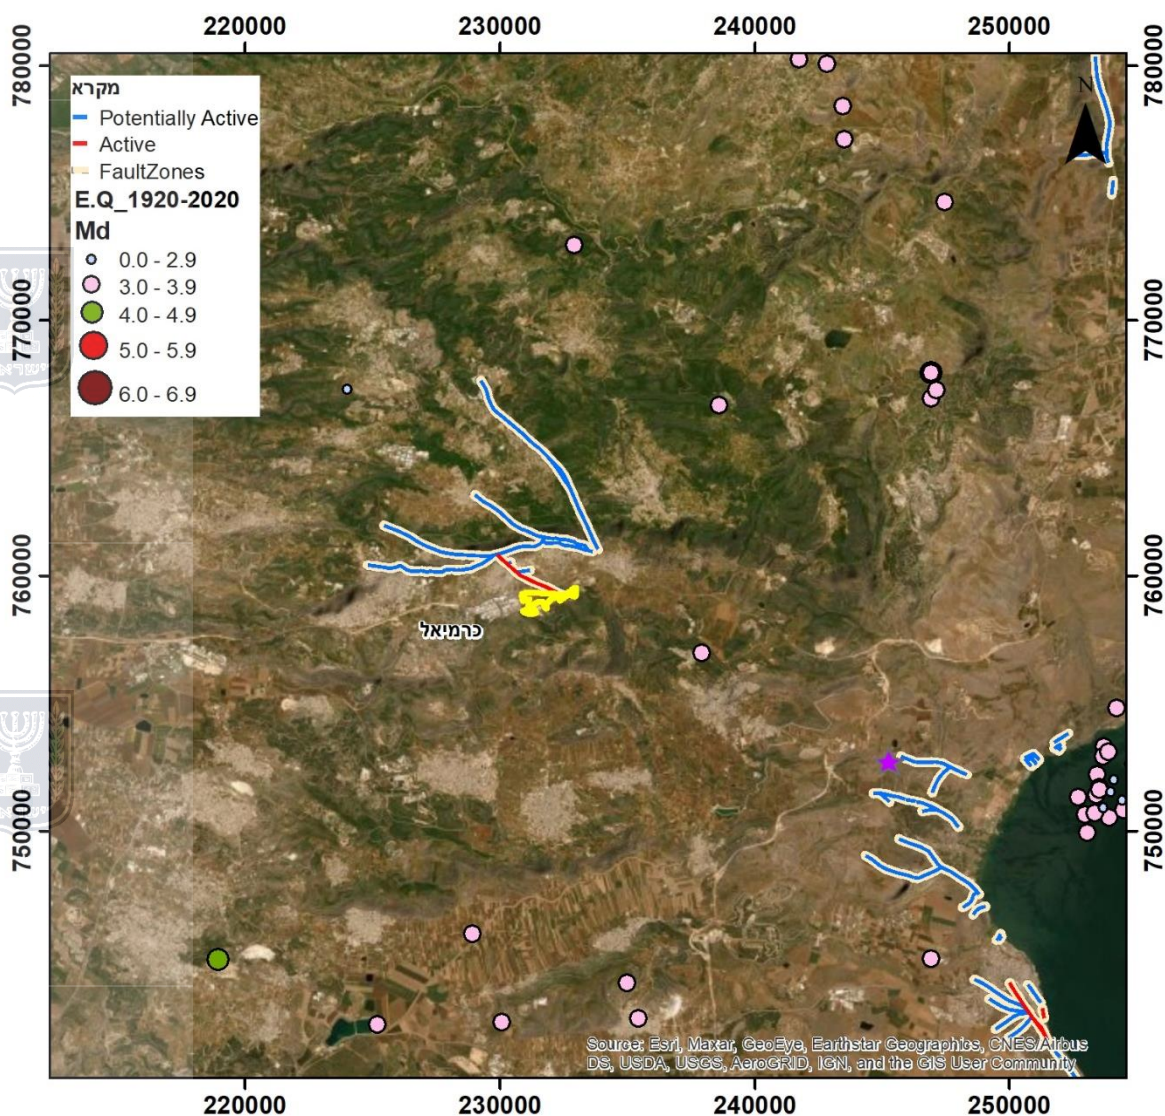
איור 4 - מפת ההעתקים הפעילים והחשודים כפעילים

על פי מפת ההעתקים הפעילים והחשודים כפעילים בישראל (המכון הגיאולוגי, 2017) העתק פעיל 'נחף מזרח' חוצה בתחום התוכנית, בגבול המזרחי שלה. לפיכך, החלק המזרחי של השטח התכנית (כ- 81 דונם) נמצא בתחום "העתקה פעילה" של ההעתק (200 מ' מקו העתק ע"פ ת"י 413). סימון ההעתק מובא באיור 4 ו-5.

בנייה באזור העתקה פעילה מחייבת חקירה גיאולוגית בשטח, שמטרתה לוודא שההעתק שסומן במפת ההעתקים הפעילים והחשודים כפעילים של המכון הגיאולוגי (איור 4 ו-5) או עקבה פעילה אחרת, אינם קיימים בתחום המבנה ועד 15 מ' ממנו. החקירה תלווה בחוות דעת מנומקת בתחום הביסוס והגיאולוגיה.

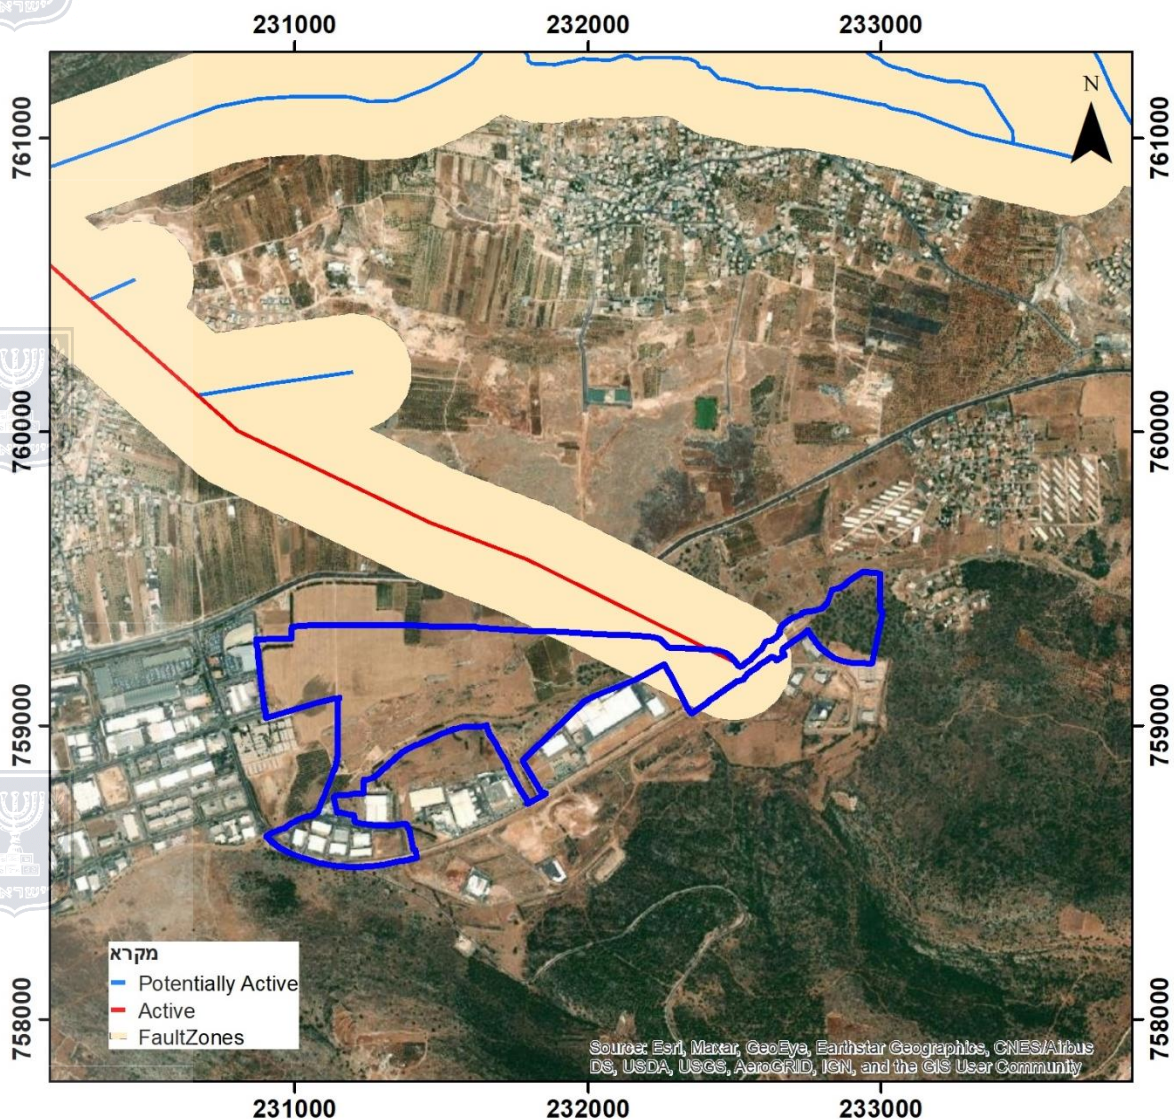
### איור 5 - מפת ההעתקים ממוקדת

קו ההעתק מסומן בקו אדום

רוחב אזור רצועת העתקה פעילה מסומנת בכתום

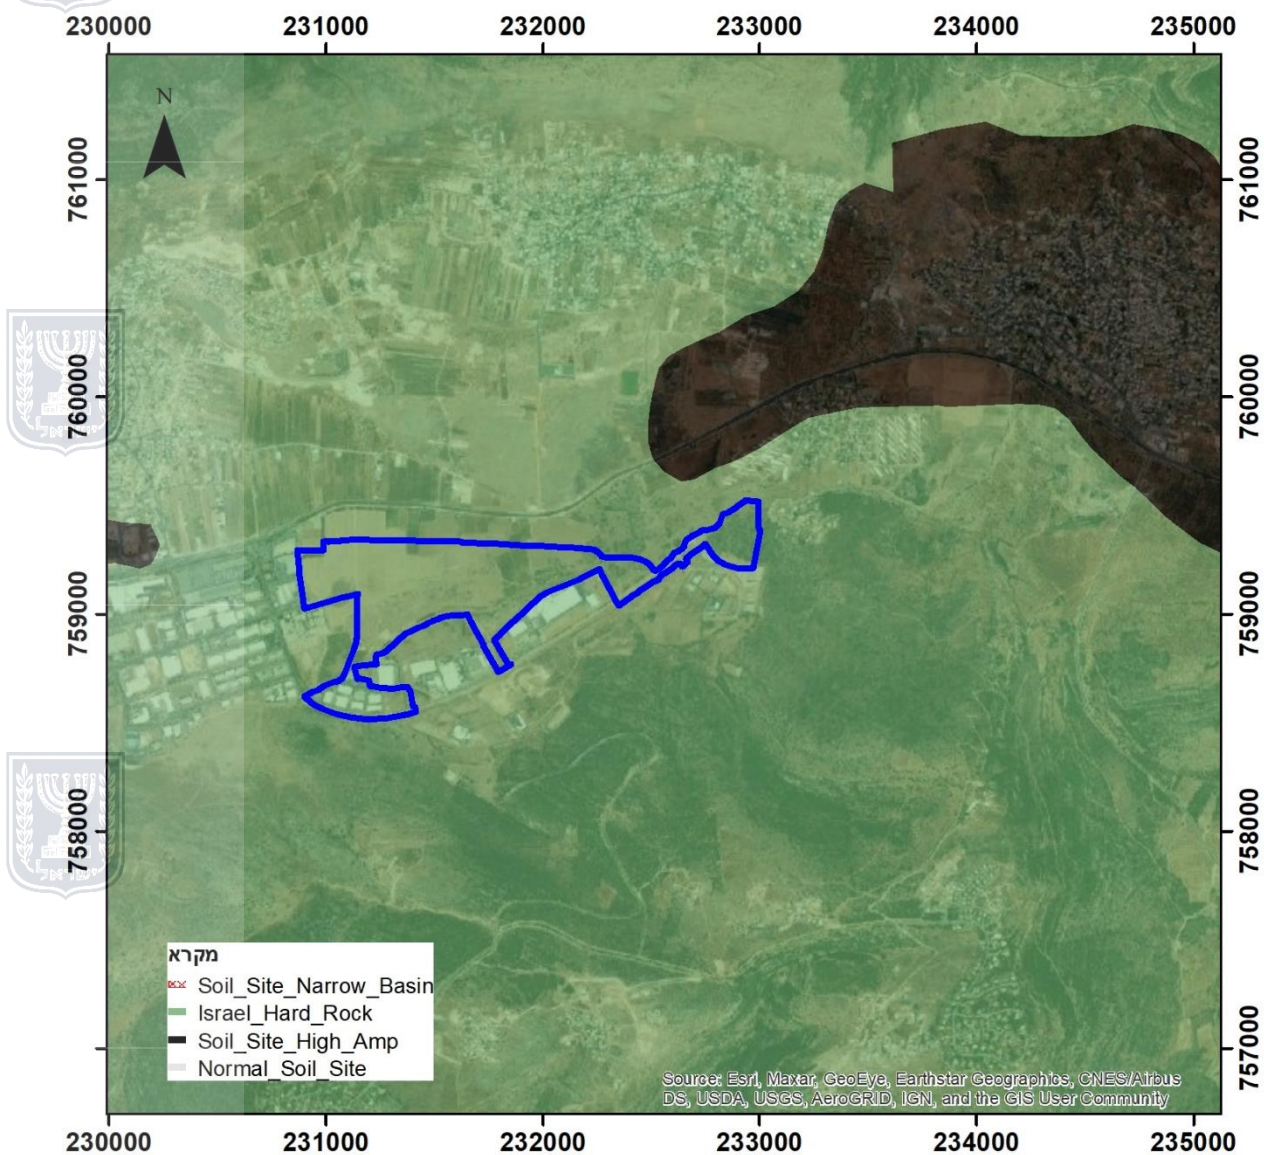
#### איור 6 - מפת האזורים החשודים בהגברות שתית חריגות

עפ"י מפת אזורים חשודים בהגברות שתית (גבירצמן, זסלבסקי, 2009) שטח התוכנית אינו מצוי באזור החשוד בהגברת שתית חריגה (איור 6).

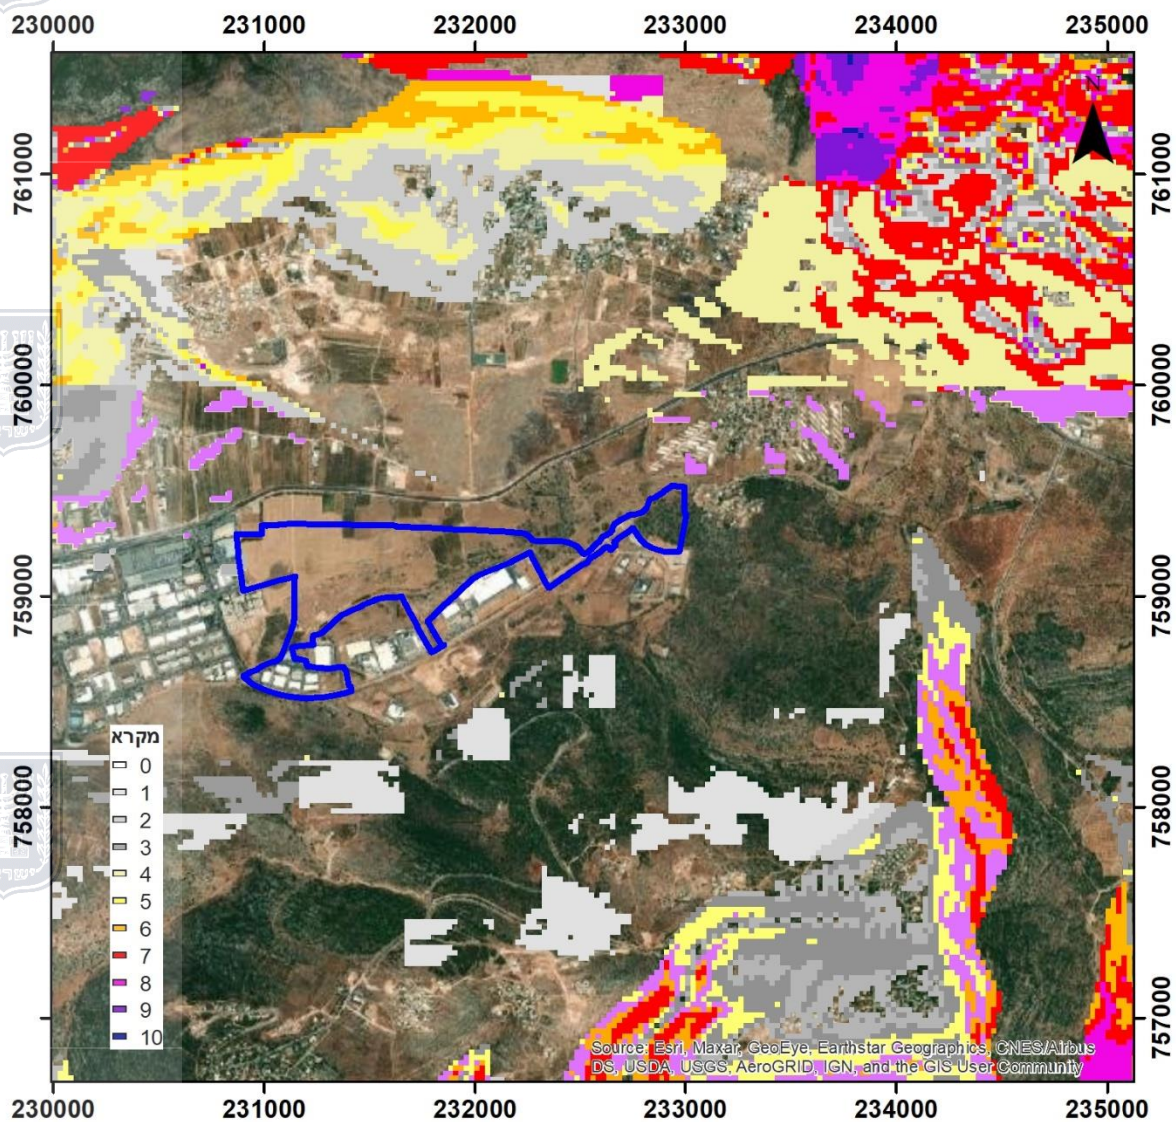
איור 7 - מפת סכנה ארצית לגלישות-מדרון

תנועה מהירה של סלעים ו/או קרקע במורד מדרונות המתרחשת בזמן רעידות אדמה (גלישה או מפולת) היא תופעה הרסנית המוכרת מרעידות אדמה בעולם וגם מדווחת מרעידות אדמה היסטוריות בישראל. תנודות הקרקע בעת רעידת האדמה גורמות לחלקי מדרון או מצוק להתנתק מגוף המדרון ולנוע במורדות, בפרט כאשר סלעי המדרון חלשים מבחינה מכאנית, סדוקים ובלויים. שטח התוכנית מצוי באזור עם שיפוע מתון שמורכב מסלע קשה. לכן עבור המסלע הקיים דרגת הרגישות היא זניחה, כפי שמוצג במפת סכנה ארצית לגלישות-מדרון בישראל (כץ, אלמוג 2006 גיליון צפון) - ראה איור מס' 7.

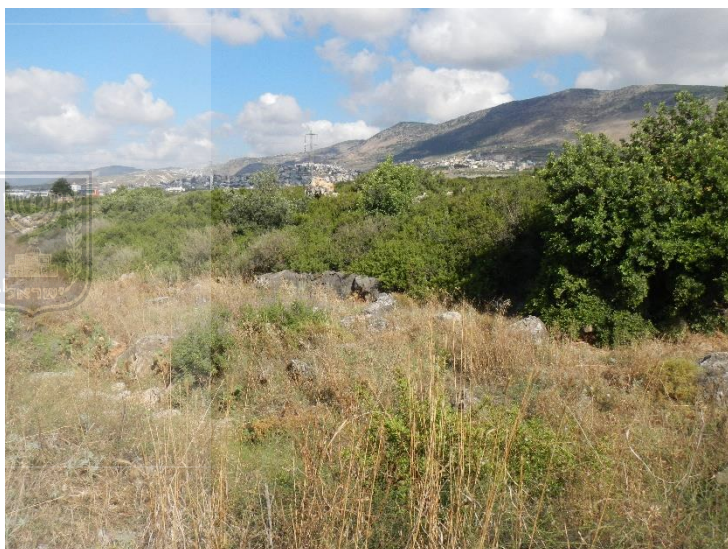
בסיור בשטח התוכנית לא התגלו מדרגות טופוגרפיות או ממצאים אחרים המצביעים על מיקומו המדויק של ההעתק.

תמונה מס' 5 : חלק מזרחי של התוכנית.  
אזור ההעתק ע"פ המפה. מבט לכיוון צפון-  
מערב.

בסיור בשטח התוכנית לא התגלו מדרגות טופוגרפיות או ממצאים אחרים המצביעים על מיקומו המדויק של ההעתק. לפיכך במידה וגבול התכנית לא ישתנה מומלץ לבצע חקירה הכוללת תעלות וסקר גיאופיסי בתחום רצועת ההעתקה הפעילה.

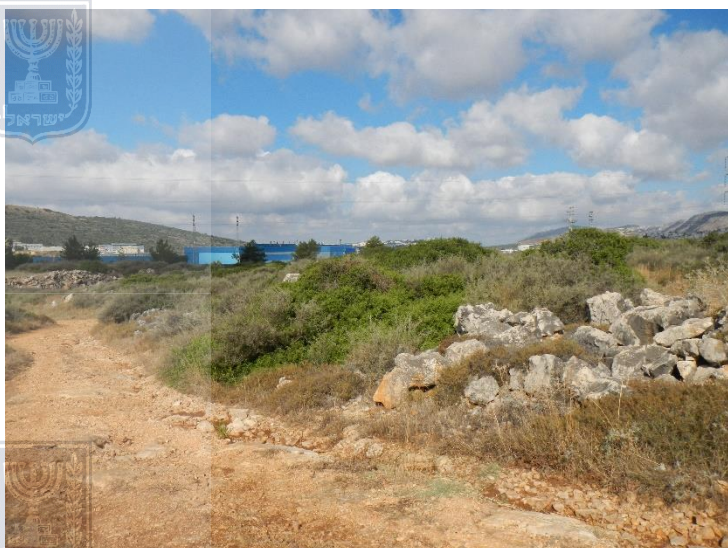
תמונה מס' 6 : חלק מזרחי של התוכנית.  
אזור ההעתק ע"פ המפה. מבט לכיוון  
מערב.
