## שדרוג מט"ש שדה אילון

ג/23536

תכנית מספר 206-0538611

## סקר סיכוני רעידות אדמה ראשוני

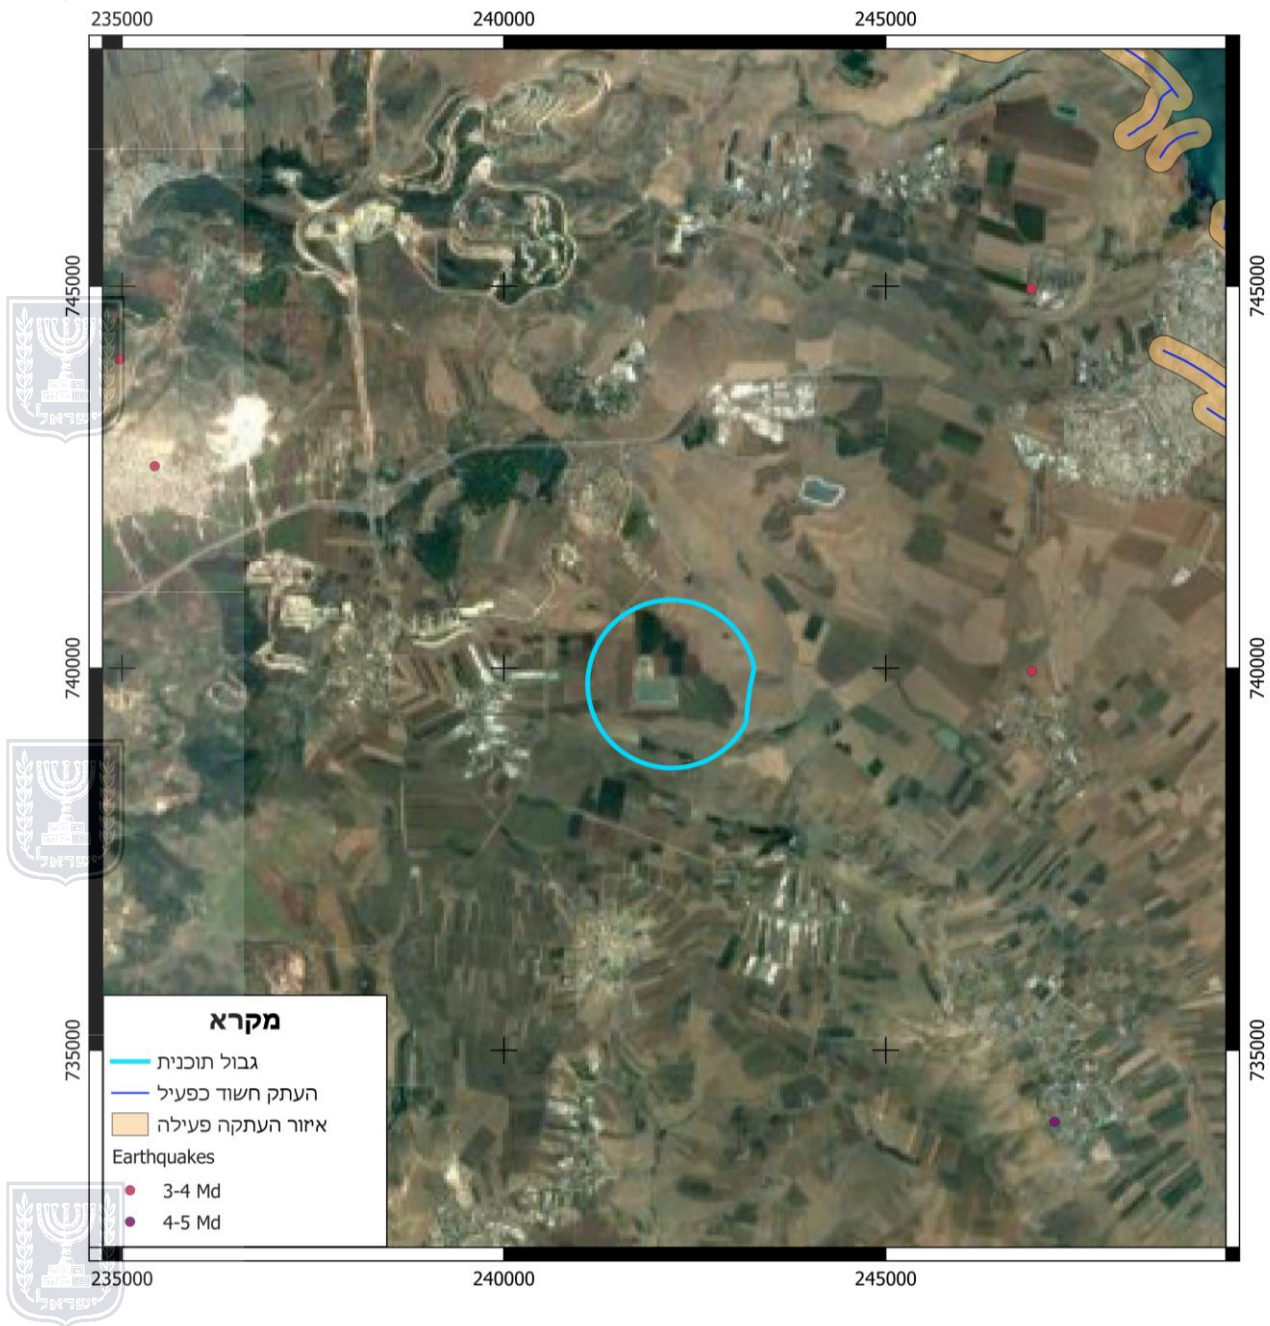
איור 3 : מפת ההעתקים הפעילים והחשודים כפעילים ומוקדי רעידות אדמה מעל מגניטודה 3 (מקור - מפת העתקים פעילים וחשודים כפעילים בישראל, עדכון 2017, קני"מ 1: 50,000, המכון הגיאולוגי)

על פי מפת ההעתקים הפעילים והחשודים כפעילים בישראל (המכון הגיאולוגי, 2017) לא חוצים העתקים פעילים או חשודים כפעילים בשטח התוכנית ובקרבתו. העתק החשוד כפעיל הקרוב ביותר נמצא במרחק כ-7 ק"מ צפונית-מזרחית לאתר (איור 3).

באיור מס' 3 מסומנים מוקדי רעידות האדמה באזור (מתוך אתר אינטרנט של המכון הגיאופיסי). רעידת אדמה הקרובה במגניטודה 3.9 התרחשה כ-3.5 ק"מ מזרחית לשטח התוכנית.

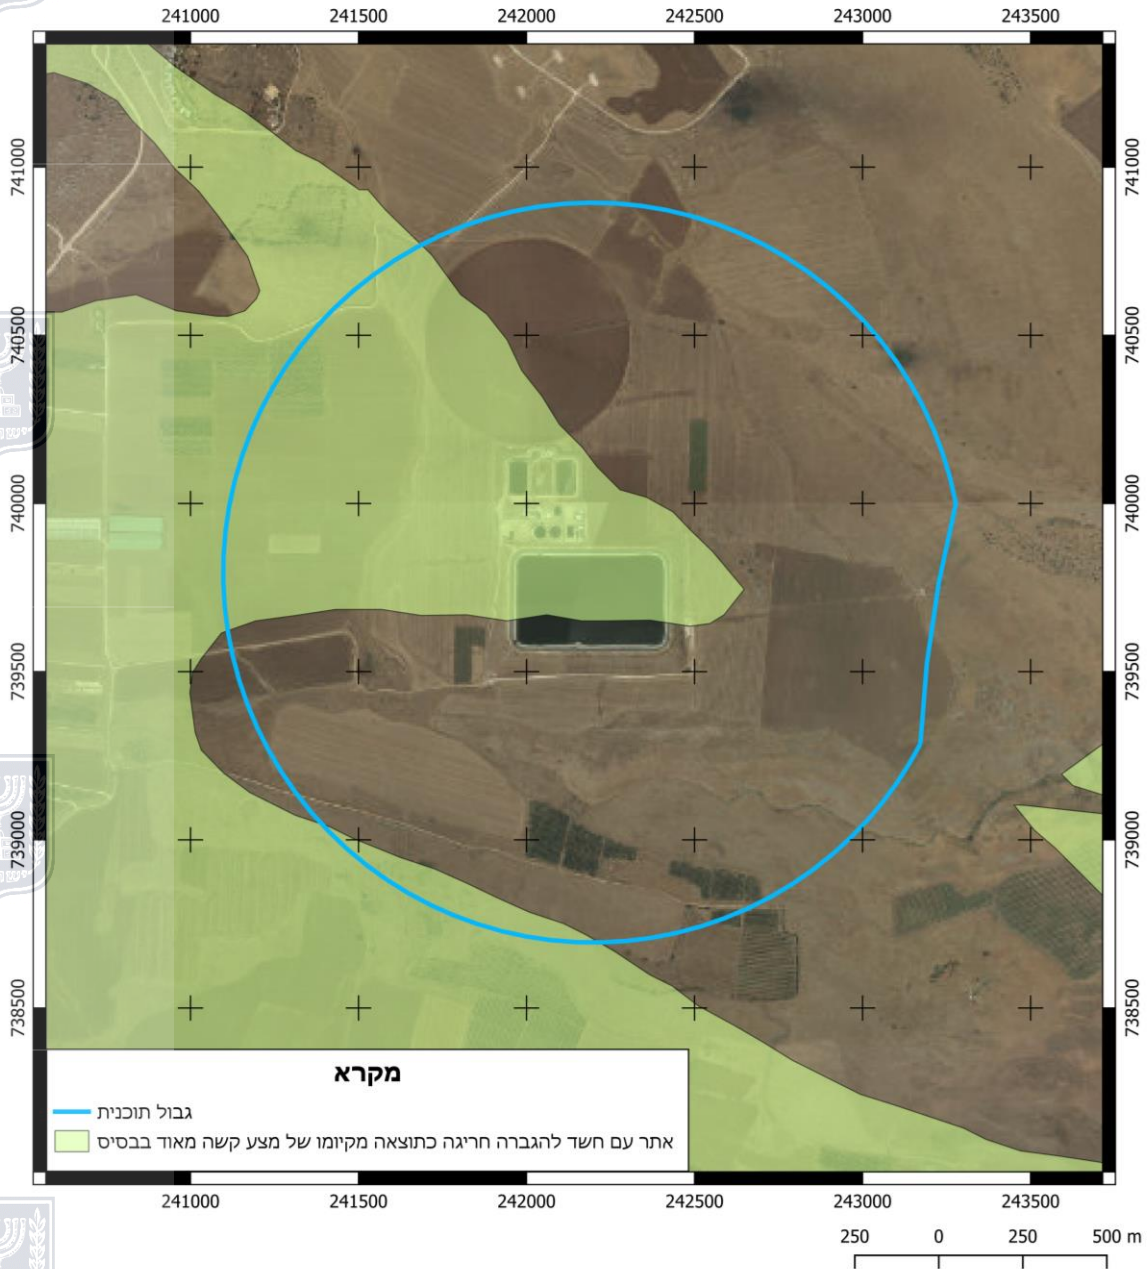
איור 4 : מפת האזורים החשודים בהגברות שתית חריגות  
(מקור - מפת האזורים החשודים בהגברות שתית חריגות, קני"מ 1:200,000,  
המכון הגיאולוגי והמכון הגיאופיזי, 2009)

עפ"י מפת אזורים חשודים בהגברות שתית (גבירצמן, זסלבסקי, 2009) חלק משטח התוכנית מצוי באזור החשוד בהגברת שתית חריגה בשל קיומו של מצע קשה מאוד בבסיס (איור 4). חשוב לציין כי על פי הנחיות סעיף 202.2.3 בתקן ת"י 413 (עמידות מבנים ברעידות אדמה) בשטח שסומן באיור 4 כחשוד בהגברה, עבור מבנים מקבוצת חשיבות א (ראה טבלה 2) יש צורך לערוך סקר תגובת אתר ספציפי, ועבור מבנים מקבוצת חשיבות ב ו-ג (על פי הנחיות ת"י 413 סעיף 202.2.1) ניתן לוותר על ביצוע סקר תגובת אתר ולסווג את הקרקע בדרגת קשיחות פחותה ברמה אחת מזו המתקבלת על פי הקריטריונים המפורטים בסעיף 202.2.1 של התקן (לדוגמה, סוג קרקע C יסווג כסוג קרקע D לצורך התכן הסייסמי).

יש לציין כי גבול האזור החשוד סומן במפה לפי הגבול בין יחידת בזלת ליחידת אלוביום (קרקע חרסיתית), כפי שרואים במפה הגיאולוגית באיור 2. מכיוון שקנה מידה של המפה הוא קטן (1: 200,000), ייתכן והאזור החשוד מתפשט לכל השטח, למעט אזורי נחלים אדמי ועקב במזרח, בהם נחשפת בזלת וכיסוי קרקע קיים באופן מקומי.

ממצאי הסקר של גורמי סיכון בשטח התוכנית מופיעים בטבלה מס' 3. בהיבט הסייסימי יש צורך בהנחיות מיוחדות בהקשר לתכנון מפורט עקב הגברת שתית חריגה, כפי שמפורט בטבלה מס' 3.

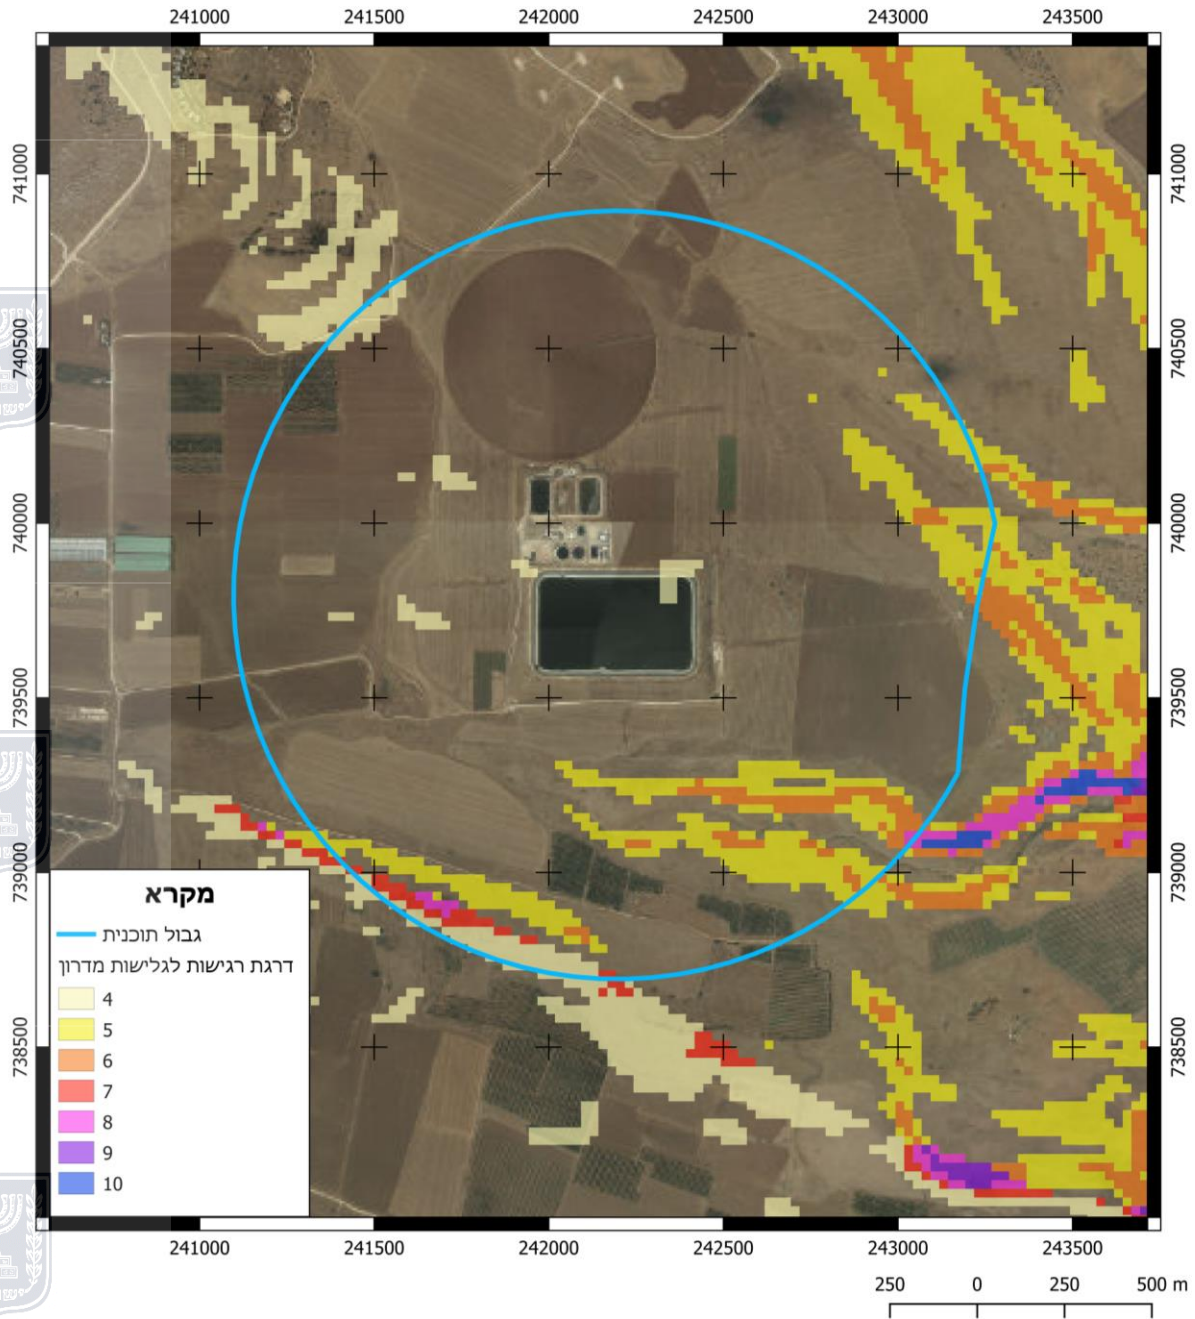
איור 5 : מפת סכנה ארצית לגלישות-מדרון  
מקור - מפת סכנה ארצית לגלישות-מדרון, גיליון צפוני,  
קני"מ 1: 200,000, המכון הגיאולוגי, 2006

חלק גדול מהשטח התוכנית בעל שיפוע מתון ( $3^{\circ}$ - $5^{\circ}$ ), למעט אזור נחל אדמי במזרח ואזור נחל עקב בהם שיפוע המדרון נע בין  $10^{\circ}$  ל- $40^{\circ}$  לערך, והמדרונות מורכבים מקרקע חרסיתית ומסלע בזלת. על פי הדו"ח הנ"ל עבור המסלע הקיים וגיאומטריית המדרונות דרגת הרגישות היא עד VIII, כפי שמפורט בטבלה 2.

למדרונות בשיפוע מעל  $30^{\circ}$  התפתחות של גלישות עקב רעידת אדמה אפשרית מתאוצה של 0.15 (ראה טבלה 3), שהיא נמוכה מתאוצת הקרקע הצפויה (ראה טבלה 1).

המשמעות היא כי למדרונות בשיפוע מעל  $30^\circ$  קיימת רגישות גבוהה להתפתחות גלישות עקב רעידת אדמה חזקה באזור.

חשוב להדגיש כי על פי סעיף 202.1.4 של ת"י 413 "אם יימצא המדרון בלתי יציב, יש לבצע פעולות מתאימות להבטחת היציבות, או להימנע ממיקום המבנה באתר. חוות הדעת של יועץ קרקע תצורף למסמכים המופקדים ברשות המקומית כחלק ממילוי הדרישות למתן היתר בנייה". יש לציין, כי הערכה הזאת מתייחסת למסלע טבעי בשיפוע קיים ולא כוללת מדרונות חפורים או מילוי מלאכותי.

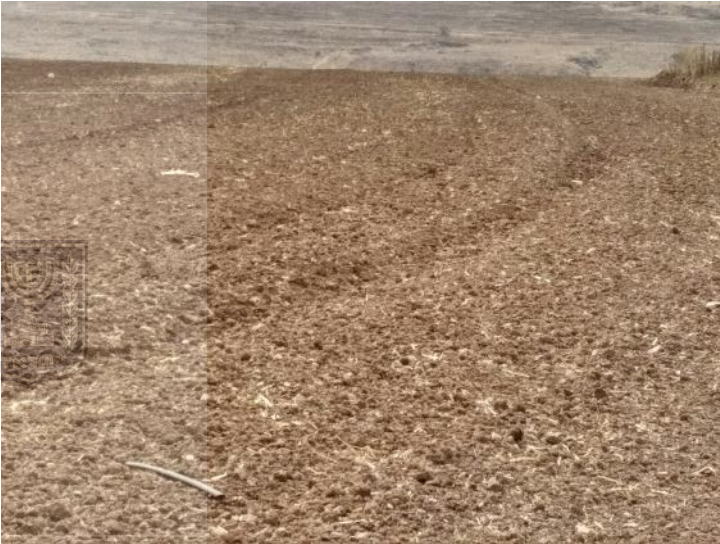
תמונה מס' 1: מבט כללי על הקרקע בשטח התוכנית מצד מזרח. קרקע חרסיתית עם שברי אבן בזלת.

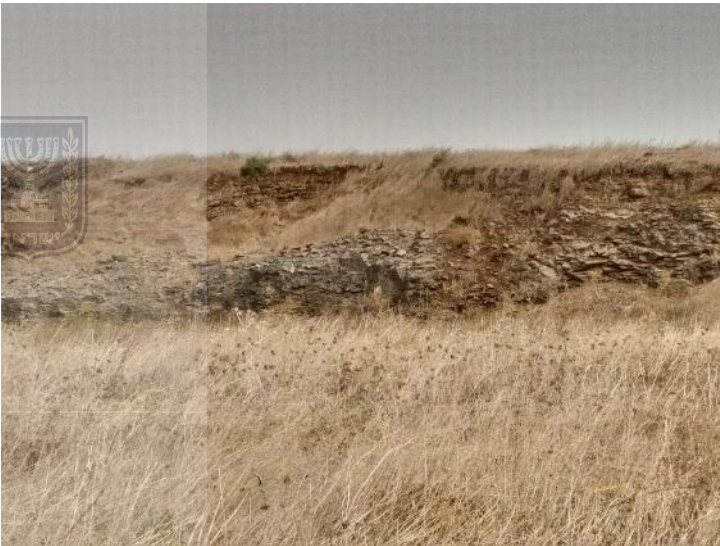
תמונה מס' 2: מחשוף של בזלת מעט מערבית לשטח מט"ש הקיים. עובי כיסוי קרקע דק.

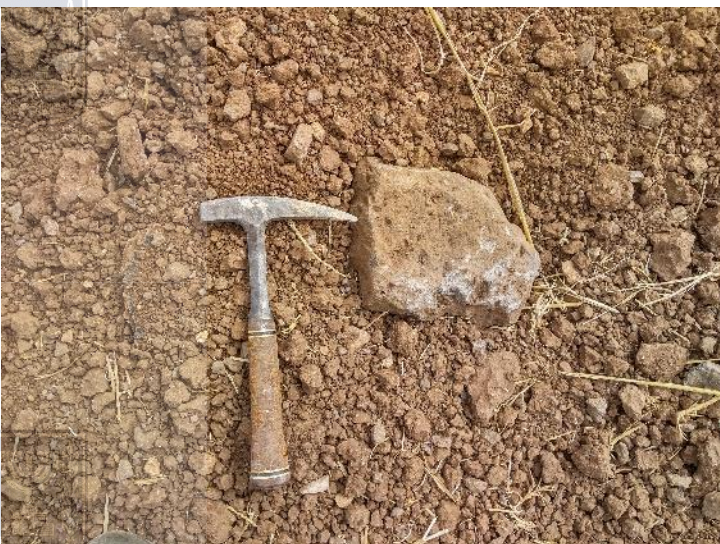
תמונה מס' 3: קרקע חרסיתית עם צורות בזלת, המכסה את רוב השטח התוכנית.
