# תכנית מס' 206-0851675 בריכת כפר כנא - 2, ג/26551

## הערכת סיכונים סייסמיים

יולי 2020

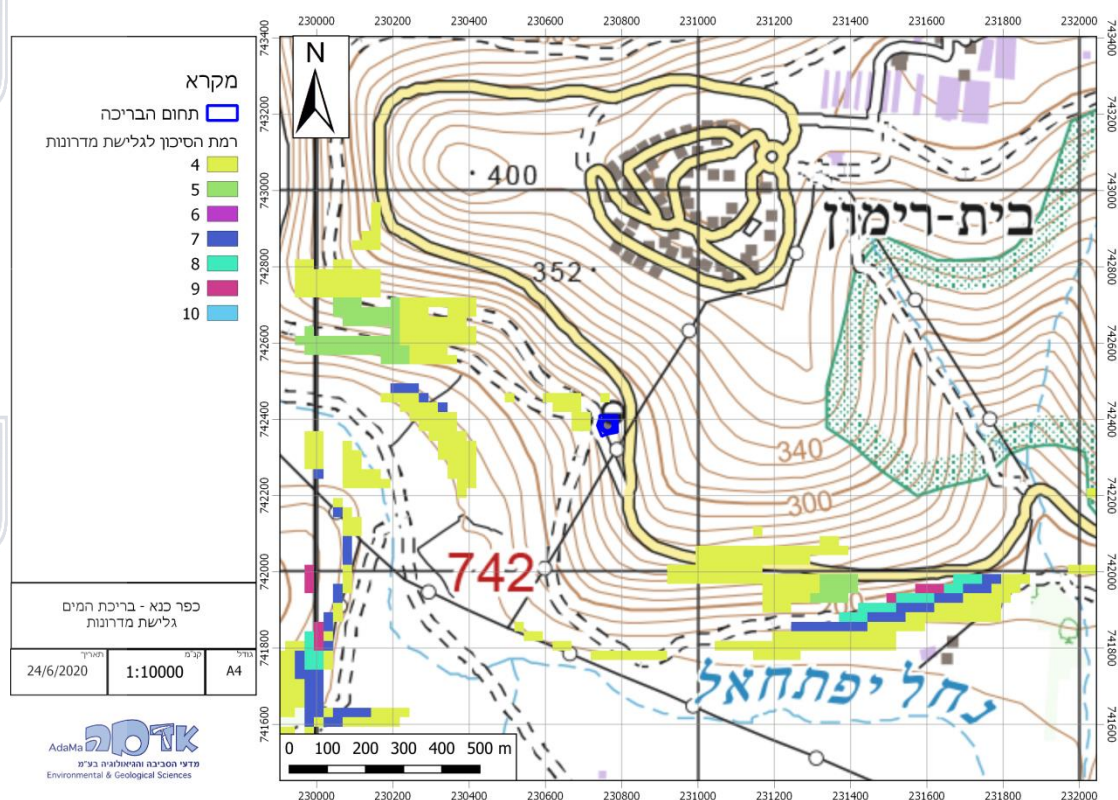
תרשים 10: גלישת מדרונות (המכון הגיאולוגי).

אזור הברכה מאופיין בטופוגרפיה של מדרון תלול בשיפוע ביחס של 1 מ' אנכי לכל 5 מ' אופקיים. סביבה זו מועדת לגלישת מדרונות אשר עשויים להיכשל כתוצאה מרעידת אדמה (תרשים 10). על בסיס ממצאים אלו, מומלץ לבצע מבחן תגובת אתר באזור הברכה והמדרון שמתחת למפלס לברכה.

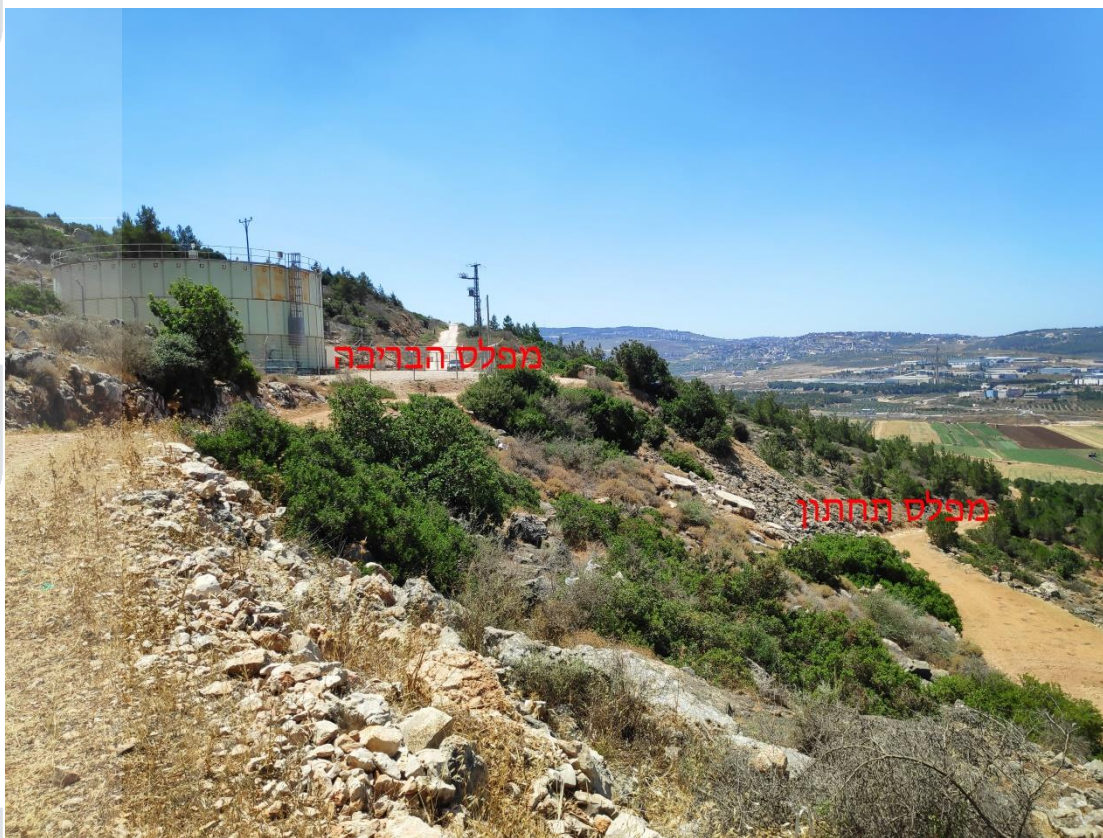
תרשים 11: מפלסי גובה שנבחנו בסיוור.

הסיוור בוצע ביום 23.06.2020 בשעות הבוקר, יום שמשי בראות טובה. הסיוור התמקד במפלס בו בנויה הבריכה ובו נחפר המדרון ונוצר הקיר האנכי החושף את עמודת הסלעים, וכן במדרון מתחת למפלס הבריכה (תרשים 11). כעיקרון, חשש מכשל מדרון קיים גדל ככל שהשיפוע גדל וככל שקיים עומס על המדרון. בהתאם לכך, הבריכה מהווה עומס על המדרון שמתחתיה ומומלץ להרחיקה מקצה המדרון לכיוון מזרח.

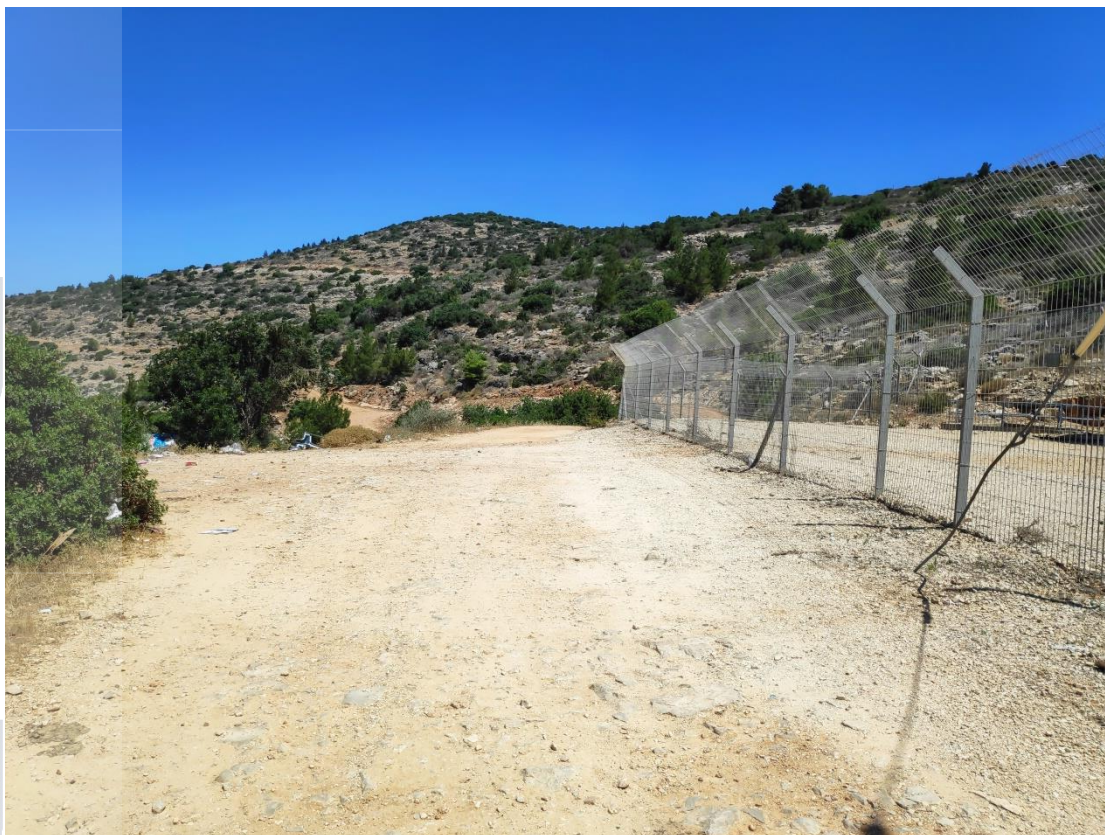
**תרשים 12: מפלס הבריכה, משטח אופקי.**

במפלס הבריכה שני מרכיבים: משטח קרקע אופקי וקיר אנכי. משטח הקרקע האופקי הוא בשטח של כ- 1,200 מ"ר והוא כולל גם את השטח המגודר של הבריכה הקיימת וגם את אזור דרך העפר מערבית לגדר הבריכה (תרשים 12). הבריכה הקיימת מרוחקת כ- 20 מ' מזרחית מקצה השטח האופקי והמדרון.

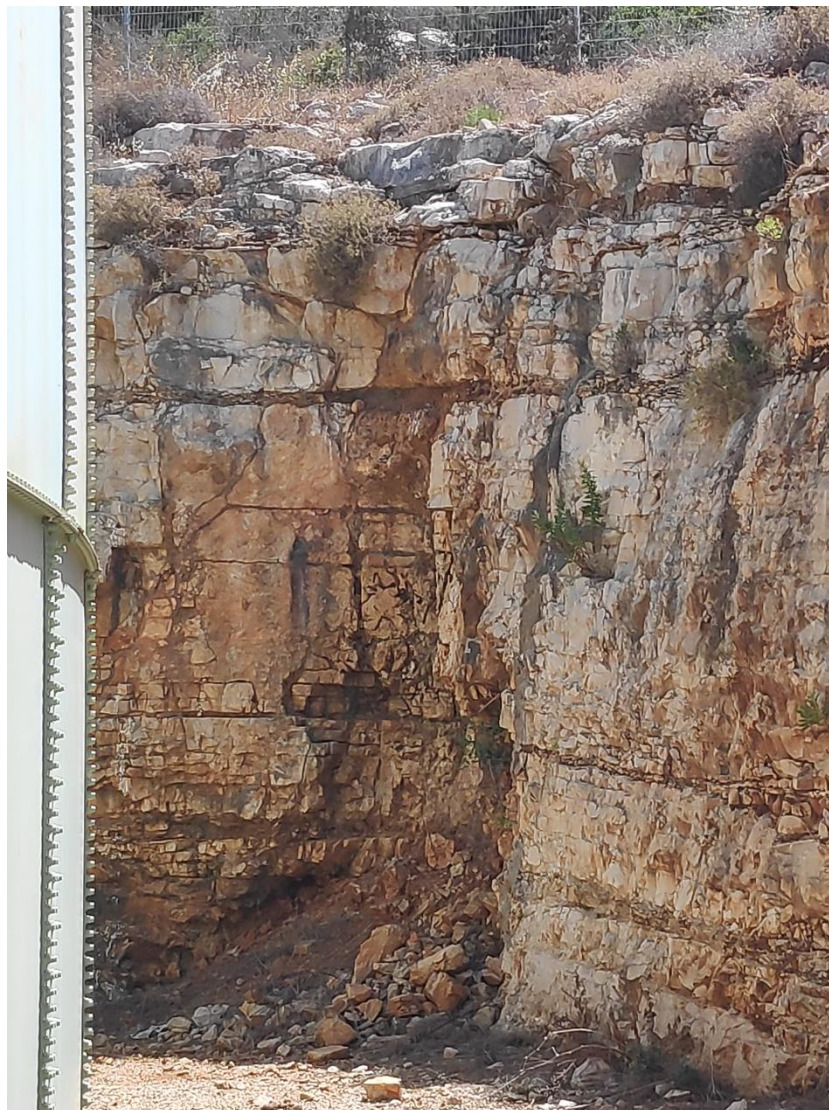
**תרשים 13: קיר אנכי מזרחית לבריכה.**

עמודת הסלעים הבונה את הקיר האנכי המערבי של הבריכה בגובה של כ-7.5 מ' מורכבת משכבות מאסיביות בטווח עוביים של 0.2-1.0 מ' של דולומיט קשה ושכבות דקות (עד 10 ס"מ) של דולומיט חלש מתפורר (תרשים 13). ניתן להתרשם ממספר אזורים שנשברו ונפלו בקיר (תרשים 14). בוצעו מספר מדידות נטייה של השכבות המסיביות בקיר האנכי, הנטייה הממוצעת באזור היא 8-10 מעלות לכיוון כללי 260-270. כיוון הנטייה של השכבות דומה לכיוון הנטייה של המדרון הטופוגרפי הטבעי. באופן כללי, כאשר כיוון הנטייה של המדרון דומה לכיוון הנטייה של שכבות הסלע, קיים חשש כי שכבת סלע בתת הקרקע תשמש כמצע חלש/חלק ויתרחש כשל מדרון על גבי שכבת הסלע.

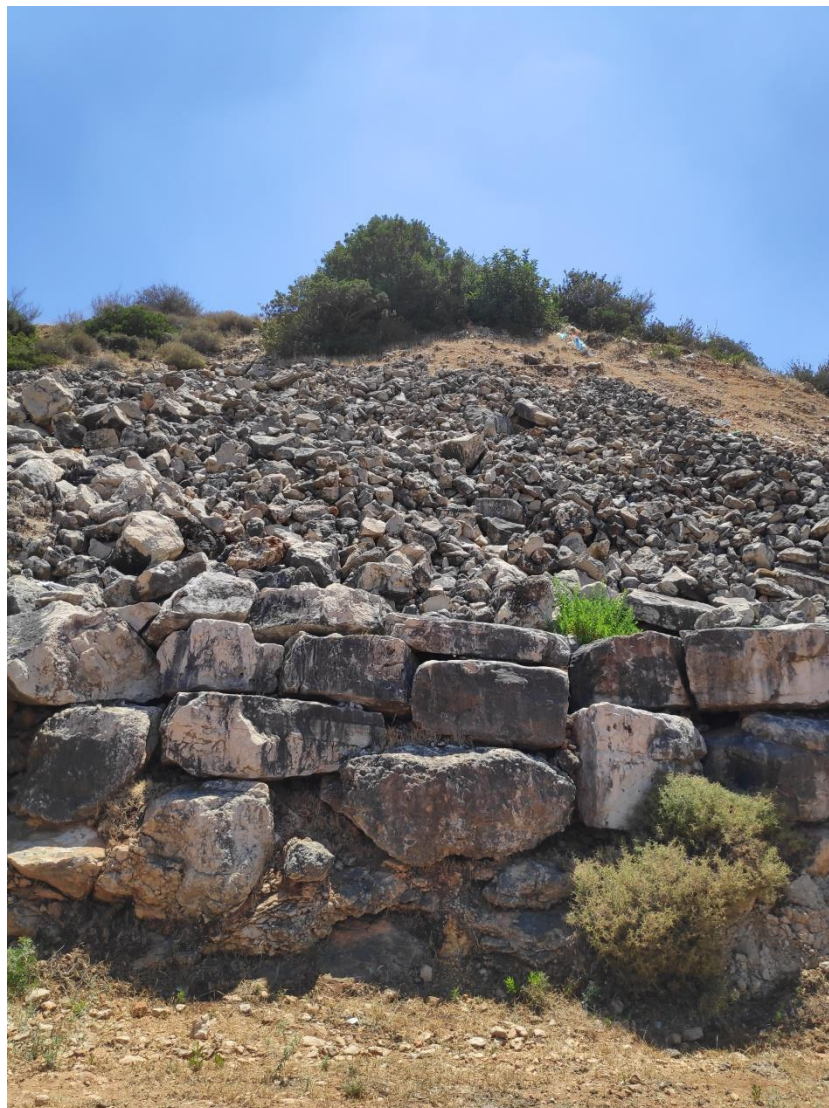
תרשים 15: המדרון שמתחת למפלס הבריכה.

המדרון שנמצא מתחת לבריכה הקיימת (מערבית לבריכה) הוא בגובה של כ-15 מ', מכוסה שברי סלעים (תרשים 15), לא נמצא מחשוף סלעים של מדרון זה בסביבה, אך נצפתה השכבה התחתונה של המדרון החשופה בצמוד לדרך העוברת במפלס התחתון, אופי שכבה זו הוא מאסיבי וקשה (תרשים 16).

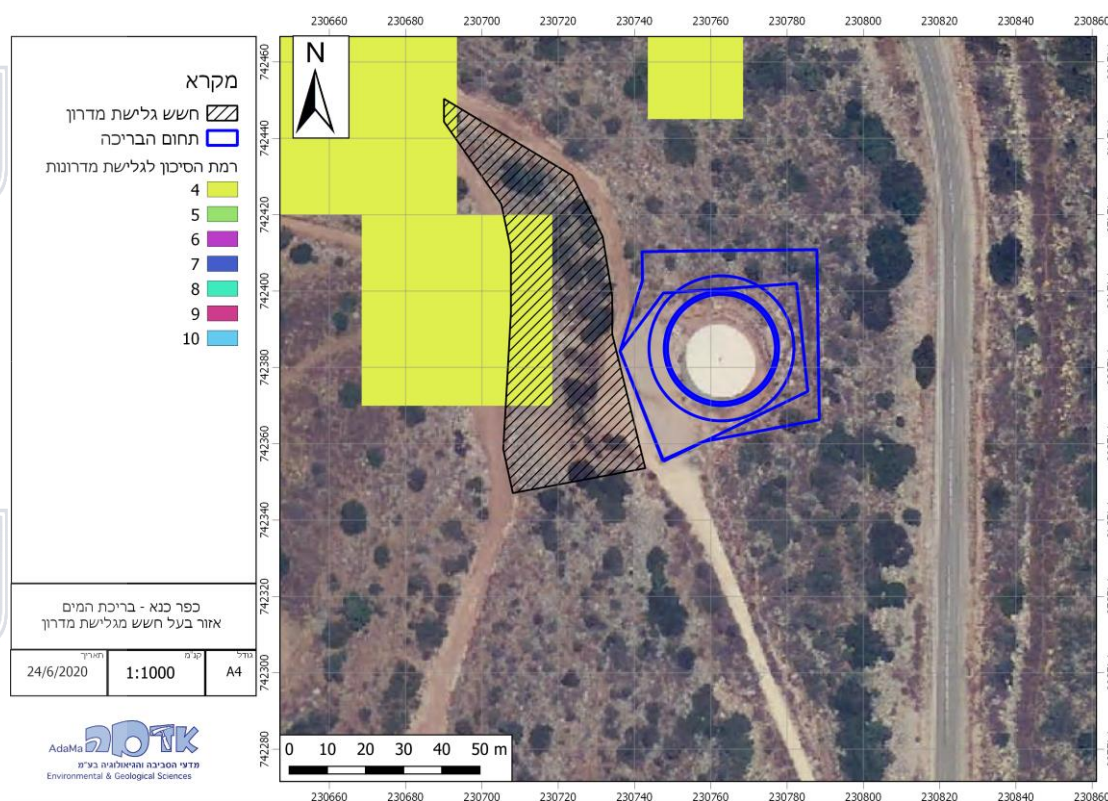
**תרשים 17: אזור בו קיים חשש לגלישת מדרון (המכון הגיאולוגי).**

תרשים 17 ממפה את אזור המדרון בו קיים חשש לגלישת מדרון וממנו מומלץ להתרחק ככל שניתן לכיוון מזרח. על בסיס התכנון הקיים, אזור מוגדר זה נמצא סמוך לגבול הגדר המתוכננת לבריקה החדשה. מומלץ כי הגבול הכחול של התכנית יורחק לכיוון מזרח ככל שניתן.

באופן כללי, בתכנון מיקום הבריקה החדשה מומלץ להרחיק את הבריקה ככל שניתן לכיוון מזרח, על מנת להתרחק מהמדרון הטבעי לכיוון האזור האופקי החפור. כעיקרון, חשש מכשל מדרון גדל ככל שהשיפוע גדל וככל שקיים עומס על המדרון. בהתאם לכך, הבריקה מהווה עומס על המדרון שמתחתיה ומומלץ להרחיקה מקצה המדרון לכיוון מזרח.
