ג/27313, קיבוץ חולתה – רה תכנון

תכנית מספר 253-0664664

סקר סיכונים סיימי ראשוני

מספר מסמך: 1406-1

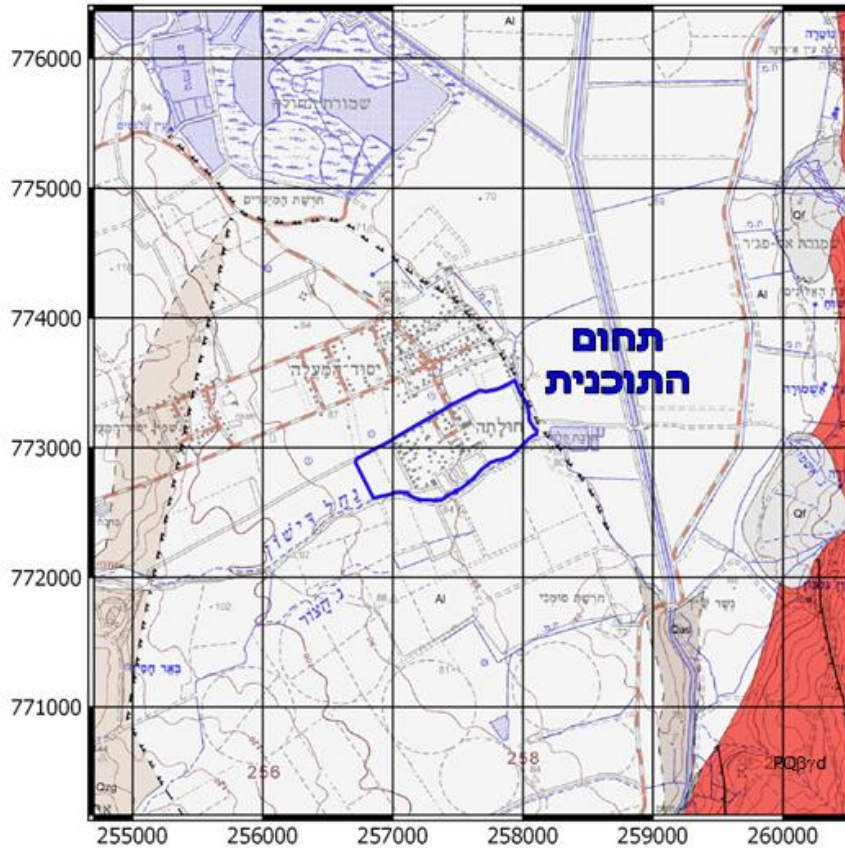
איור 2 – הקו הכחול על רקע מפה גיאולוגית, גליון ראש פינה, המכון הגיאולוגי (סנה ווינברגר, 2006, עדכון חלקי 2016).

תחום התוכנית מופיע על רקע מפה גיאולוגית, גליון ראש פינה (סנה ווינברגר, 2006, עדכון חלקי 2016) באיור הבא. בפני השטח בתחום התכנית אלובים הולוכני.

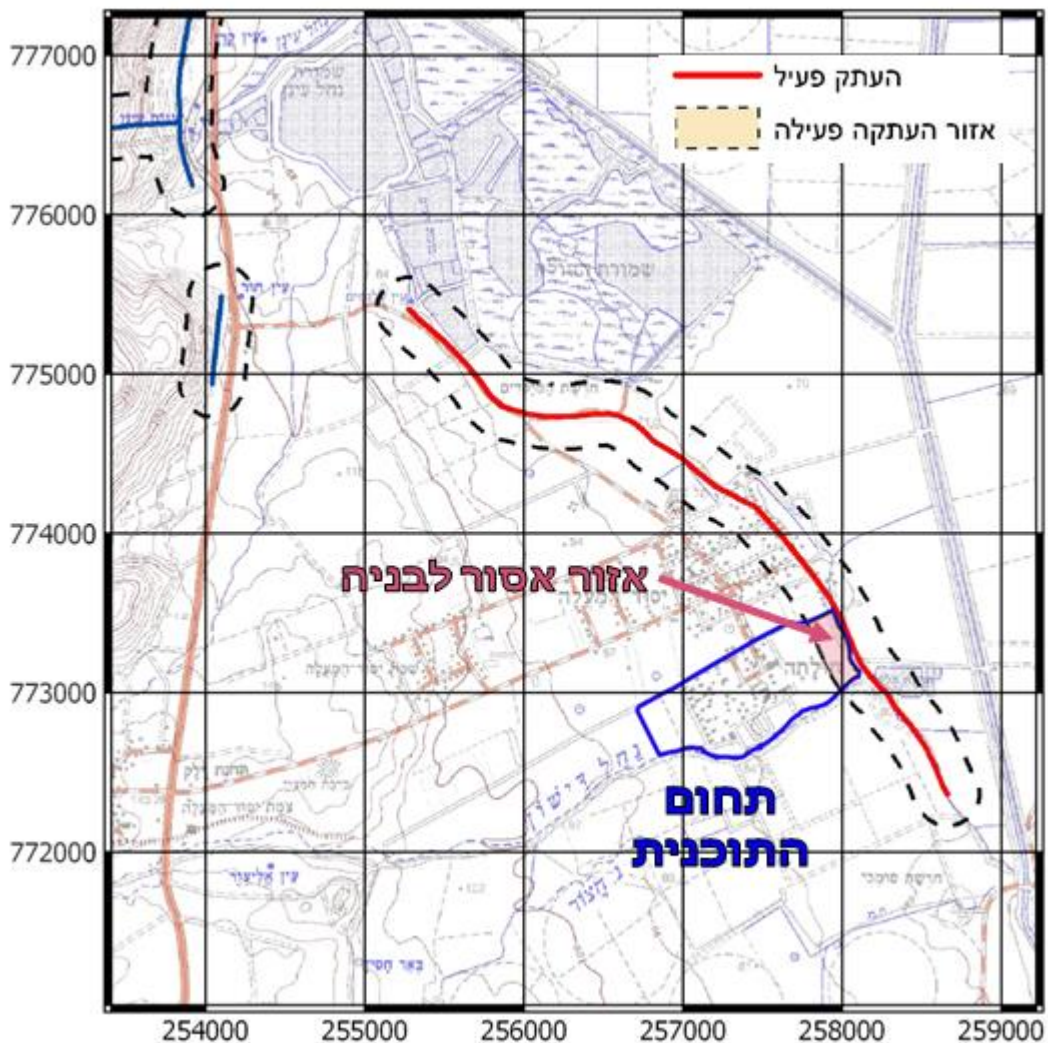
איור 4 – מיקום התוכנית על גבי מפת העתקים פעילים וחשודים כפעילים (המכון הגיאולוגי, גליון ראש פינה, תאריך פרסום 17.10.2021).

באיור 4 ניתן לראות את תחום התוכנית על גבי מפת העתקים פעילים וחשודים כפעילים (המכון הגיאולוגי, גליון ראש פינה, תאריך פרסום 17.10.2021). מהאיור ניתן לראות כי חלקה הצפון מזרחי של התוכנית נושק להעתק פעיל, ונמצא באזור העתקה פעילה. לפיכך, במצב הנוכחי, אסורה הבנייה בתחום המסומן ברוז באיור 4. על מנת לצמצם, ככל הניתן, את השטח האסור בבנייה יש לפעול על פי הוראות ת"י 413 סעיף 202.1.2, קרבה להעתק פעיל. על פי סעיף זה, על מנת לבנות באזור העתקה פעילה, יש לבצע חקירה גיאולוגית, שמטרתה לאתר במדויק את מיקומו של ההעתק ועקבות העתקים נוספים, במידה וקיימים, עד גבול העתקה פעילה. על העקבה של העתק פעיל ו-15 מ' משני צידיו לא יוקמו מבנים שתקן 413 חל עליהם.

1.1. בהתאם למפת העתקים פעילים וחשודים כפעילים הנסמכת לת"י 413, חלקה הצפון מזרחי של התוכנית ממוקם באזור העתקה פעילה. לפיכך, יש לבצע חקירה גיאולוגית בהתאם לת"י 413 סעיף 202.1.2 "קרבה להעתק פעיל".

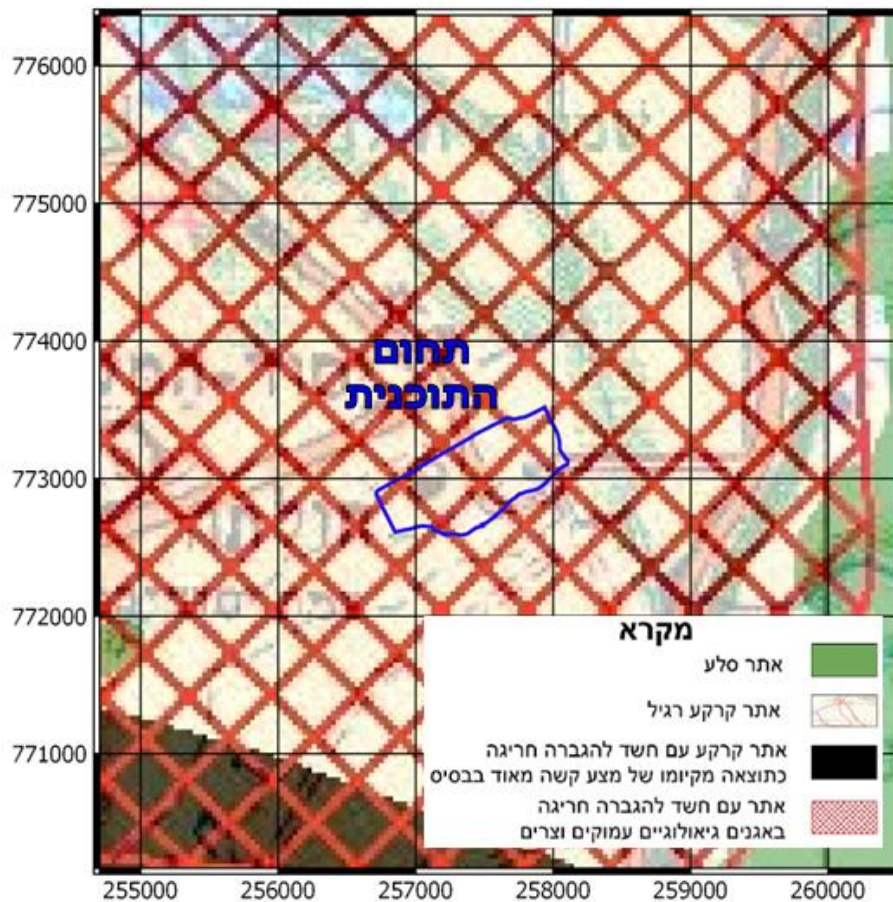
איור 6 – הקו הכחול על רקע מפת האזורים החשודים בהגברות שתית חריגות. גבירצמן וזסלבסקי (2009).

בהתאם למפת האזורים החשודים בהגברות שתית חריגות (גבירצמן וזסלבסקי, 2009), התוכנית נמצאת באתר קרקע עם חשד להגברה חריגה באגנים גיאולוגיים עמוקים וצורים.

2.2. יש לחשב את מקדמי תגובת האתר על פי ת"י 413, בהתחשב בסיכון מתגובת אגן. בהתאם לת"י 413 העדכני סעיף 202.2, להלן ההנחיות לחישוב מקדמי תגובת האתר בהתחשבות בסיכון מהגברות שתית חריגה:

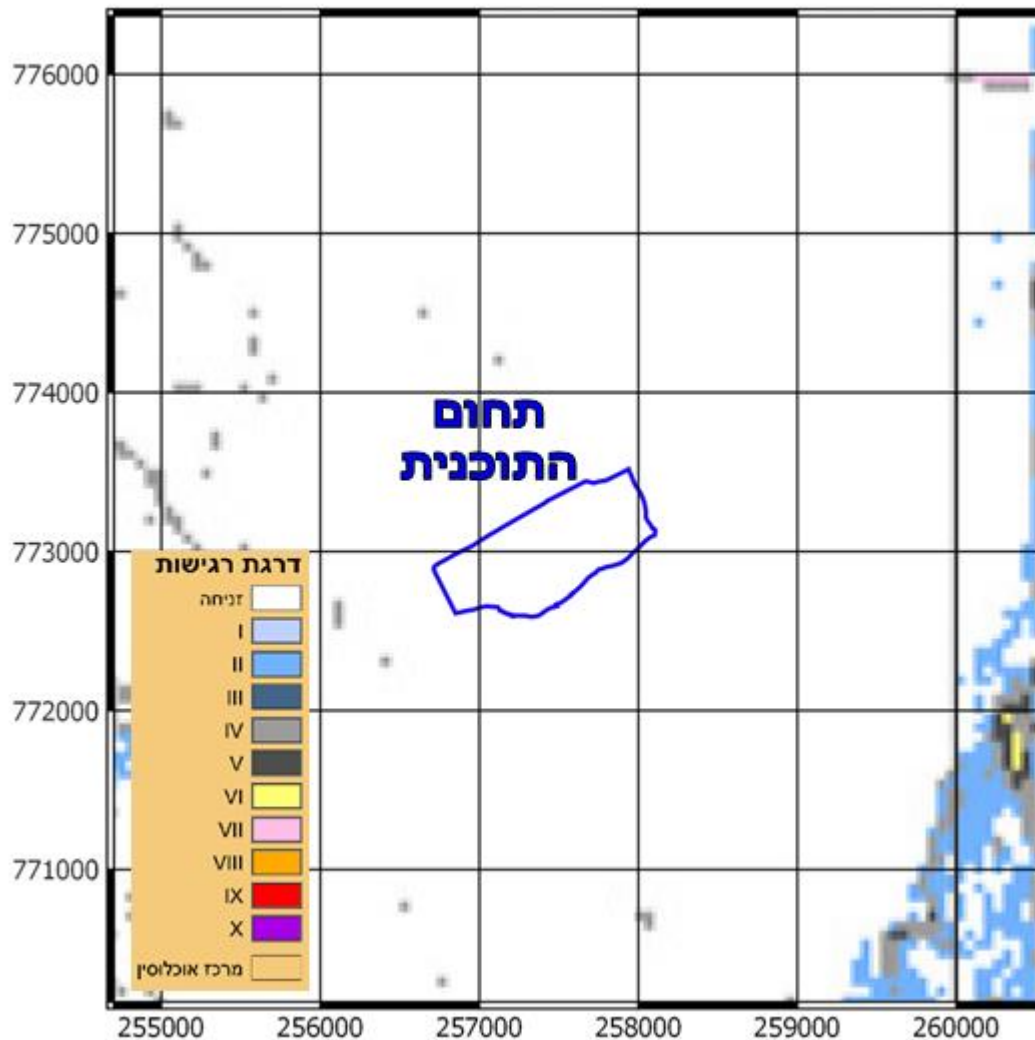
איור 7 – הקו הכחול על רקע האזורים בהם סכנה לגלישת מדרונות (כץ ואלמוג, 2006).

על פי מפת האזורים בהם סכנה לגלישת מדרונות (גליון צפון, המכון הגיאולוגי, 2008), זרבת הרגישות לגלישת מדרון בתחום התוכנית הינה זניחה.
