יער משמר הנגב סקר ארכיאולוגי

מבוא

במהלך חודש יוני 2008 נערך סקר ארכיאולוגי באזור נחל פחר ונחל דודאים, מערבית לכביש 40 (179800 582000/ 178000 586000) לפני עבודות הכשרת קרקע לנטיעות. הסקר, במימון הקרן הקימת לישראל, בוצע על ידי אמיל אלגים מטעם רשות העתיקות בעזרתה של שרון גל (מיפוי ממוחשב).

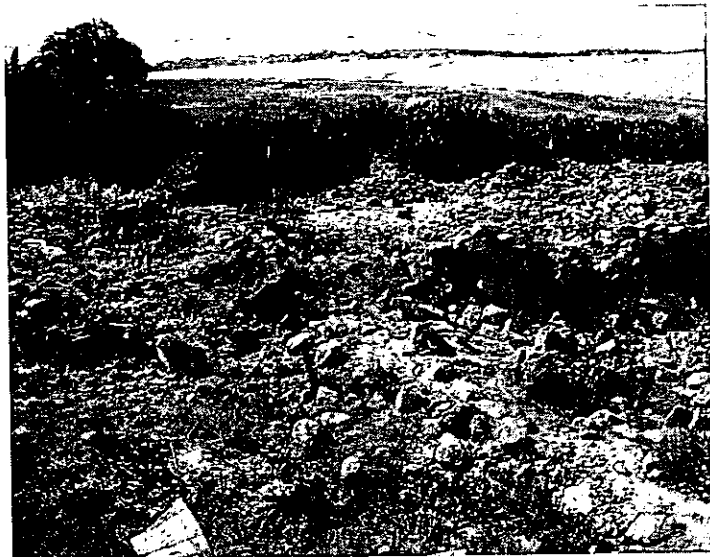
1. (נ.צ. 179736 586606) חווה (20X20 מ') בעלת 11 חדרים סביב חצר מרכזית. קירות החווה, הבנויים מאבני קירטון לא מסותתות, השתמרו לגובה של עד 1.5 מ'. מבנה החווה אופייני לבניה באזורי הספר במהלך תקופת המנדט, אך הייתכן וביסודותיה נמצאים שרידים של מבנה מתקופה הביזנטית (איור 1).

איור 1. החווה (אתר 1).

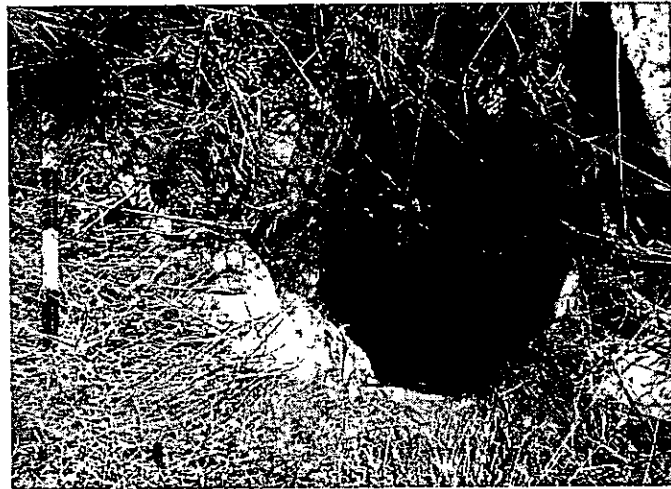
4. (נ.צ. 179646 586065) בור מים בעל פתח משושה (0.40X0.40 מ') חצוב במדרגת סלע מכוסה באדמת סחף (איור 2).

איור 2. בור המים (אתר 4).

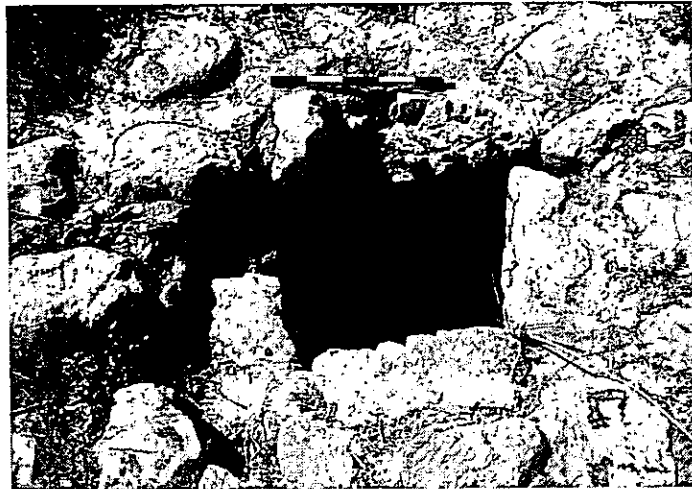
5. (נ.צ. 179199 586065) בור מים בעל פתח מרובע (0.5X0.5 מ') חצוב על מדרגת סלע. נמצא על גדה הצפונית של הנחל (איור 3).

איור 3. בור המים (אתר 5).

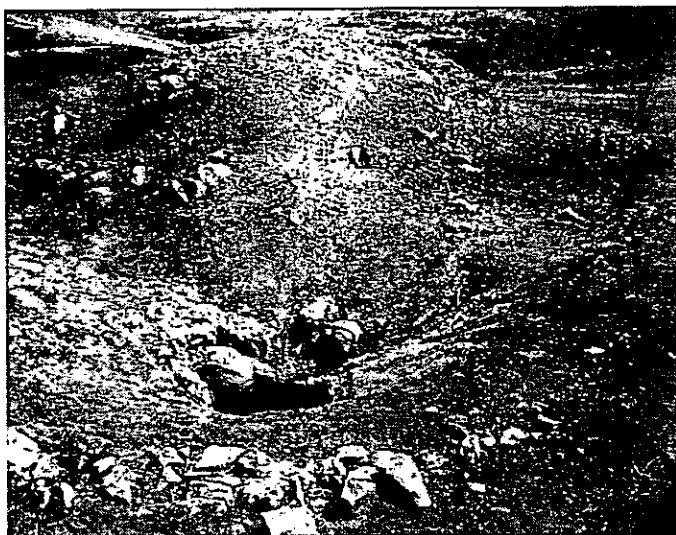
6. (נ.צ. 178677 585185) בור מים בעל פתח אי-רגולרי (קוטר 0.8 מ') חצוב ישירות במדרגת סלע הנמצאת על גדה הדרומית של הנחל (איור 4).

איור 4. בור המים (אתר 6).

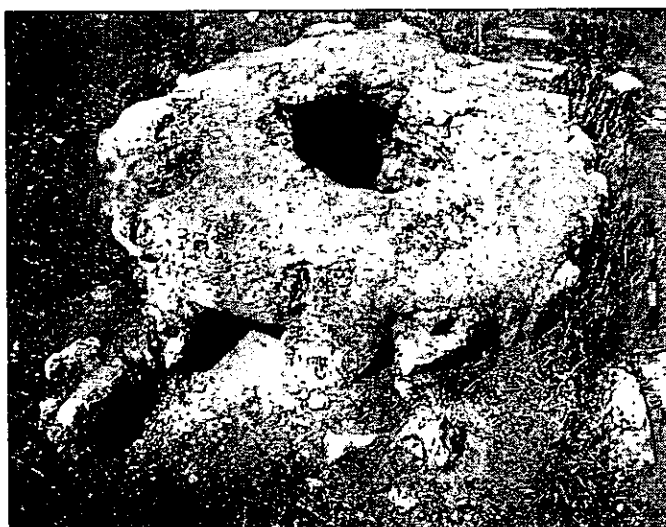
7. (נ.צ. 179003 584946) בור מים בעל פתח מרובע בנוי (0.6X0.6 מ', גובה: 0.4 מ'). הפתח בנוי מאבני גוויל מלוכדות בבטון (איור 5).

איור 5. בור המים (אתר 7).

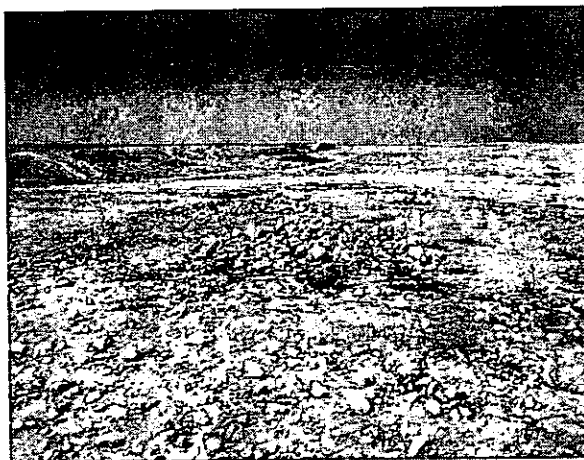
9. (נ.צ. 179294 584816) חווה (15X20 מ') מכוסה באדמת סחף. ניתן להבחין במבנה מרכזי (10X10 מ') וממערב לו חצר (15X10 מ'). החווה בנויה מהאבני קרטון לא מסותתות. שני קברים בדויים נמצאו בתוך שטח המבנה. סביב החווה נמצאו חרסים מתוארכים לתקופה הביזנטית ותקופה האיסלמית הקדומה (איור 6).

איור 6. חווה ושתי קברים (אתר 9).

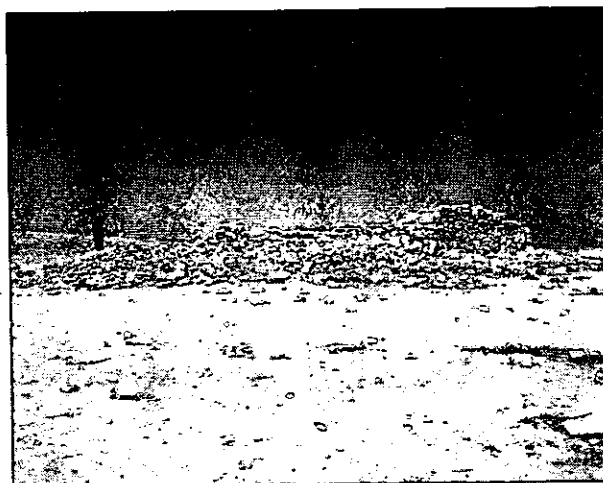
12. (נ.צ. 179777 584609) שומרה (6X10 מ') שקירותיה, הבנויים מאבני קרטון ללא חומר מליטה, השתמרו לגובה 1.6 מ'. צמוד לצד הדרומי של המבנה נמצאת חצר פתוחה (10X3 מ'). שומרה זו אופיינית לבניה באזורי הספר בזמן תקופת המנדט (איור 7).

איור 7. השומרה (אתר 12).

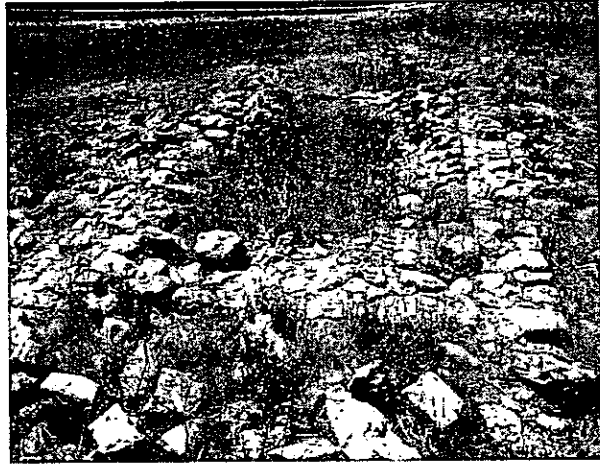
14. (נ.צ. 179840 584909) שומרה מלבנית (4X10 מ') בעלת שלושה חדרים. קירותיה בנויים מאבני קרטון לא מסותתות והם השתמרו לגובה 0.5 מ'. בסביבתה נמצאו חרסים המתוארכים לתקופה הביזנטית והתקופה האיסלמית הקדומה (איור 8).

איור 8. השומרה (אתר 14).

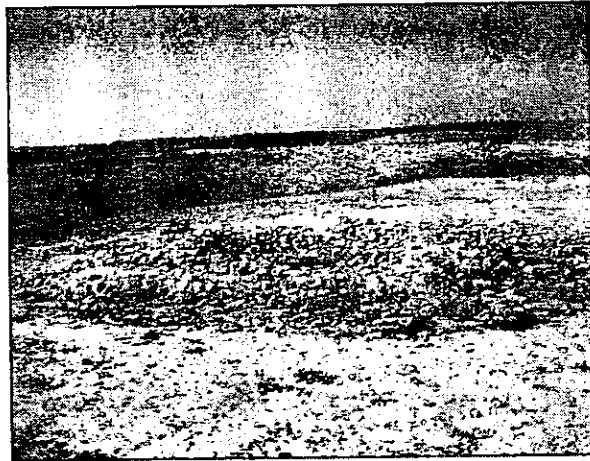
24. (נ.צ. 179685 583511) חווה המורכבת ממבנה בעל שני חדרים (5X7 מ') הנמצא במרכז של חצר (15X15 מ'). קירות המבנה והחצר בנויים מאבני קרטון לא מסותתות והשתמרו לגובה 0.6 מ' (איור 9).

אור 9. החווה (אתר 24).

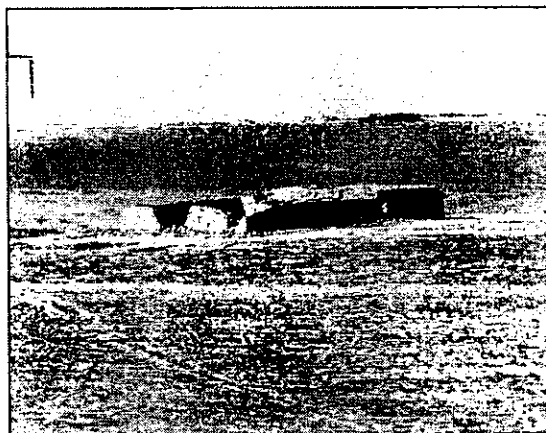
37. (נ.צ. 179611 582533) מבנה בעל חמישה חדרים ומרתב פנימי. בתוך החדר הגדול של המבנה נמצאו שני עמודים אשר תמכו את התקרה. בתוך אחד מהחדרים נמצא קולומבריום ובתוך חדר אחר נמצא קבר מודרני. המבנה מתוארך לתקופת המנדט (איור 10).

איור 10. המבנה (אתר 37).

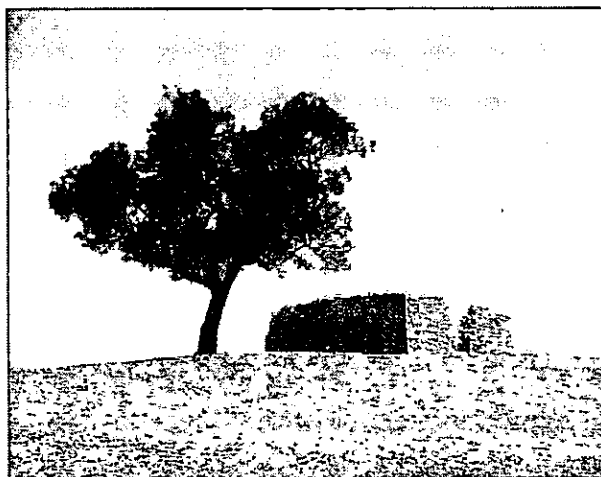
41. (נ.צ. 179405 583095) שומרה (6X6 מ') בעלת שני חדרים הבנויה מאבני קרטון לא מסותתות ומחוברות בחומר מליטה פשוט (בוץ). השומרה מתוארכת לתקופת המנדט (איור 11).

איור 11. השומרה (אתר 41)
