# שכונה מערבית - שדרות תכנית מס' 123/03/21

הנדון: דוח סייסמי לשכונה מערבית שדרות - תכנית מס' 123/03/21

דוח זה נערך עפ"י סעיף 3.4 בהנחיות מינהל התכנון לפי תמ"א 38 (נספח 2 סעיף 10) ונועד להציג את גורמי הסיכון הסייסמי הרלוונטיים ורמת הסיכון.

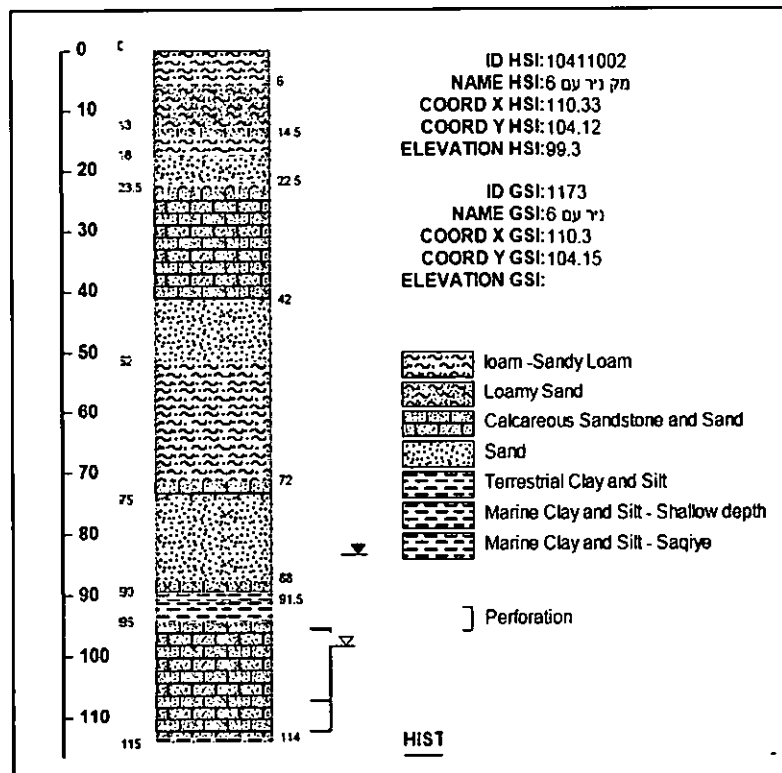
תרשים 10: חתך המסלע מקידוח מק ניר עם 6

על פי נתוני קידוח מק ניר 6 הנמצא בתחום התכנית, ניתן ללמוד כי עד לעומק של כ- 115 מ' המסלע בתת הקרקע מאופיין בחילופין של שכבות חול וכורכר (תרשים 1 ותרשים 10).
