שכונת אל ע'נאמי-אבו קרינאת תוכנית מס' 202/03/28:

היבטים גיאולוגיים, סייסמולוגיים
וגיאו-הנדסיים

נובמבר 2012

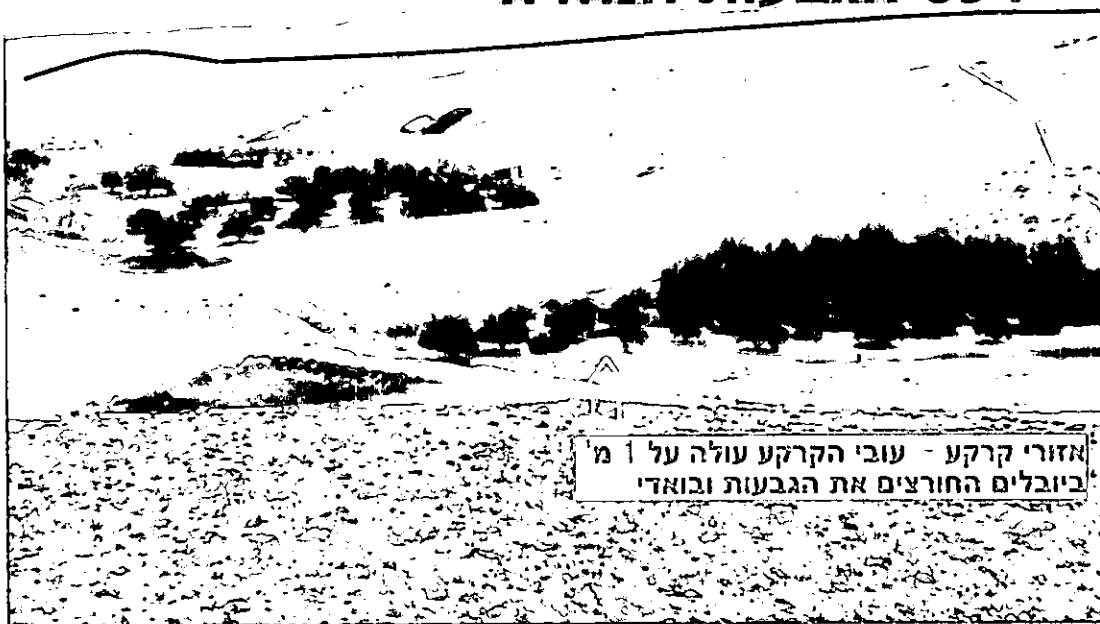
איור 7: פני השטח בפרויקט – ואדי נחל פלט, וחלק מרכס הגבעות המזרחי עליו תתקיים רוב התוכנית.

רכס הגבעות המזרחי

אזורי קרקע - עובי הקרקע עולה על 1 מ' ביובלים החורצים את הגבעות ובואדי

א. פני השטח וקרקעות (איור 7) - פני השטח מתחלקים ל-3 קטגוריות עיקריות:

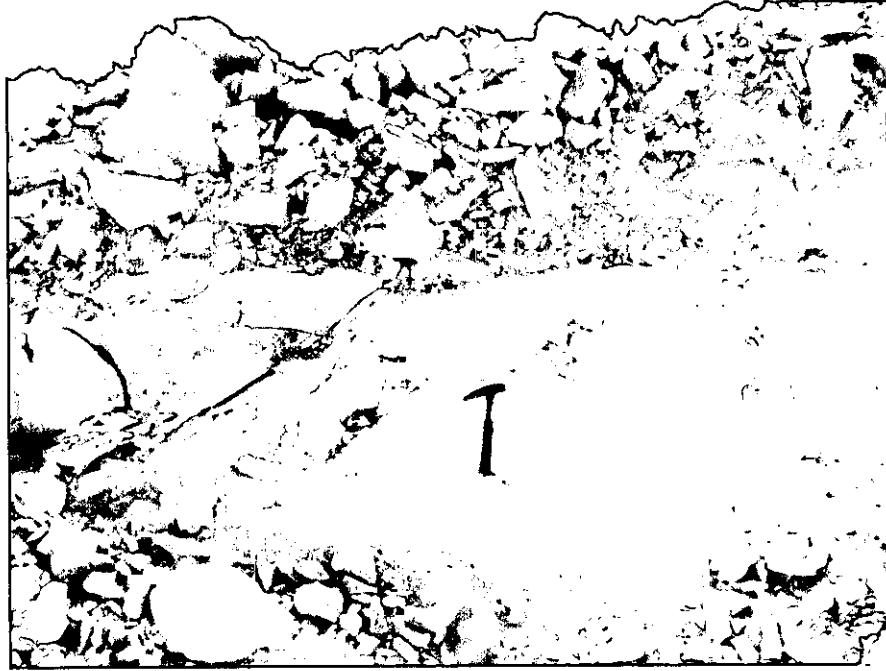
איור 10: קרקע לא מפותחת הכוללת אזור בליית הסלע מגיעים לעובי של כ- 1 מ' מעל למחשוף סלע החפור בראש גבעה.

- (1) אזור קווי פרשת המים של הגבעות, שם הקרקע אבנית מאוד וכוללת מעט טין קרבונטי. הקרקע אינה מפותחת ועובייה הינו בתחום 0-20 ס"מ. המטר העליון של החתך בלוי והוא כולל סלע מרוסק. השיפועים באזורים אלו הינם בינוניים עד תת-אופקיים (איורים, 8-10).

ב. השכבות המתגלות במחשוף הסלע במרחבי התוכנית מורכבים מסלעי קרטון השייכים לתצורת עדולם המופרדות על ידי תרכיזי צור. מהתצפיות בשטח עולה כי קיימים הבדלים בתכונות המכאניות של הקרטון במחשופים: לעיתים הסלע קשה, ולעיתים רך או פריך, כשנראה שהשינויים הלטרליים הינם אקראיים למדי (איור 10).
