גבעה 106-אילת - דרך יותם רחוב חטיבת הנגב

נספח גיאולוגי

דוח נתוני קרקע ביסוס ראשוניים

## אילת, דרך יותם – אתר אחים בוסקילה בע"מ – ממצאי קידוחי ניסיון

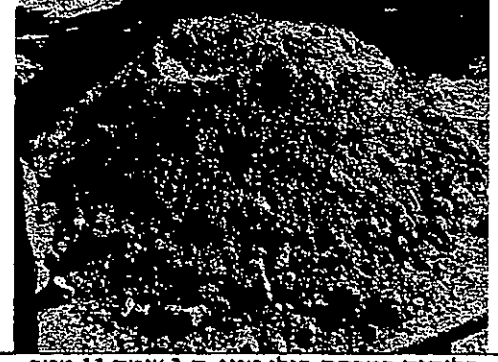
חול מעט טיני, חום בהיר. ק-1 עומק 9.0 מטר.	חלקים במרקם חולי טיני, ק-2 עומק 11 מטר.

יחידה 2 - מתחת למילוי ועד בסיס החקירה בעומק 10.4-15.0 מטר שולטת שתית טבעית שעיקרה חילופין בין חול צהבהב, חום בהיר, עם/בלי דקים לשכבות של צרורות, חלוקים ושברי סלע עם/בלי מקשר חולי טיני. מרכיבי יחידה זו נחצים במקומות על ידי שכבות בעובי עד כ-2 מטר של חרסית רזה עד שמנה, חומה עם צרורות ושברי סלע (יסוד).
