**חוות דעת הידרולוגית-סביבתית - בית אריזה – תוכנית מס' 7/02/02/24**

"דו"ח הידרולוגי סביבתי" עבור תוכנית להקמת בית אריזה לצנוגיות, הוזמנה על ידי קיבוץ משאבי שדה.

מסמך זה הוכן על ידי "בר-אור פיתוח כלכלי וסביבתי" כמסמך נלווה לתוכנית המתאר, בהתאם להחלטת הוועדה המחויזת מzhou דרום.

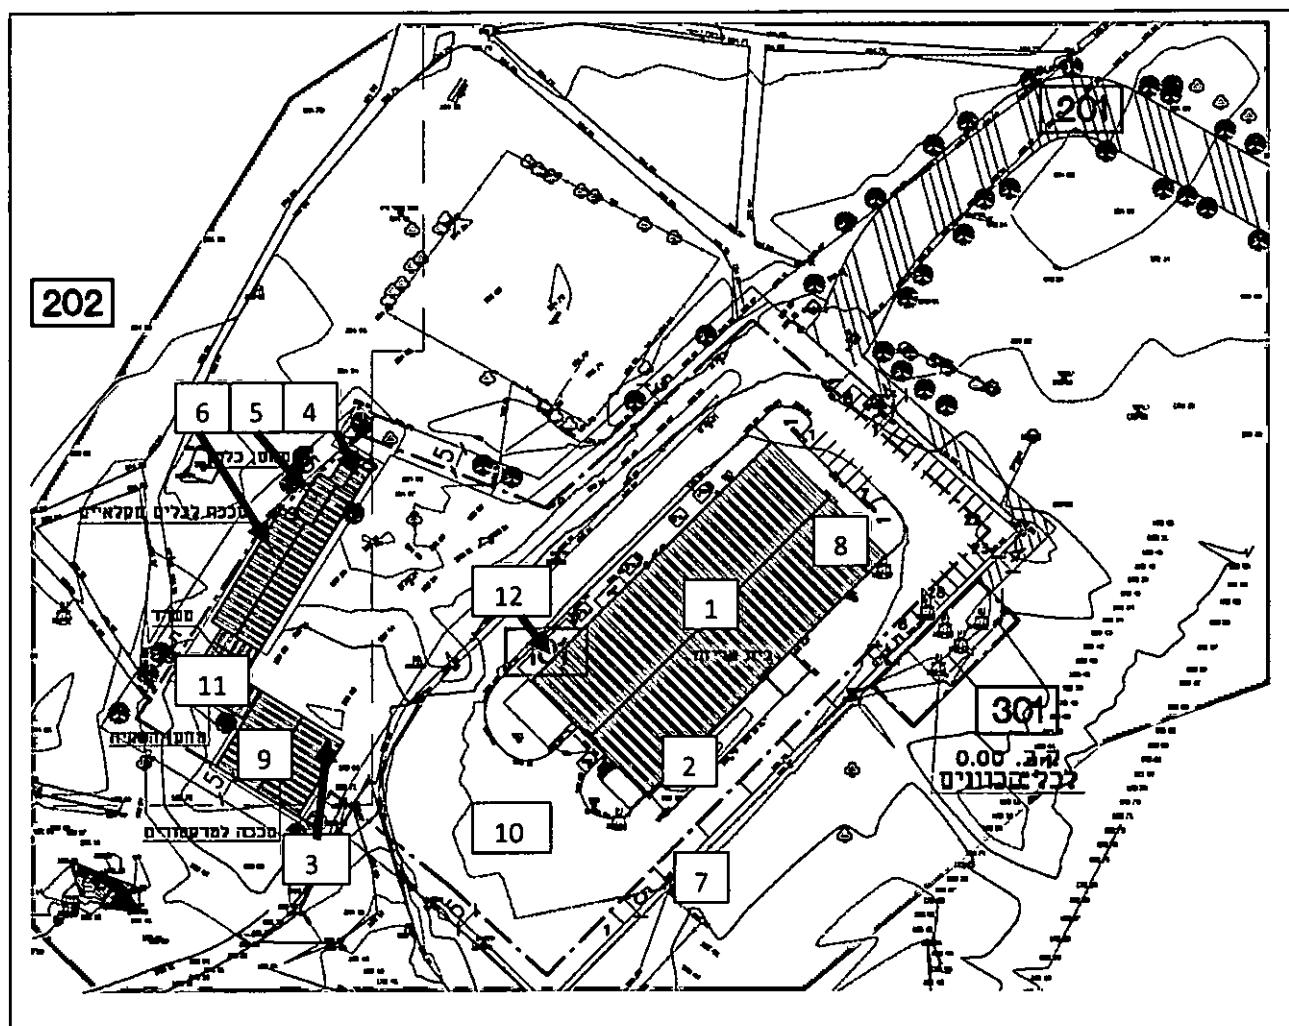
#### **איור 4 – מיפוי מתקנים בשטח התוכנית**

7	מיכל מים מושבים לשקיה	1	מבנה בית הארץ
8	marshalls , שירותים ומתקנים לשימוש העובדים במתחם	2	מתקן לסינון, חיטוי (כלור מוצק) ומיחזור מי שטיפה תוצרת חקלאית
9	סככת טרקטורים	3	מיכל סולר ומאכראה
10	רחובת תפעול	4	מבנה שומר לילה
11	מחסן ציוד השקיה	5	מחסן כלי עבודה
12	מחסן חומרי הדבירה - בתוך מבנה בית הארץ	6	מחסן כלים חקלאיים

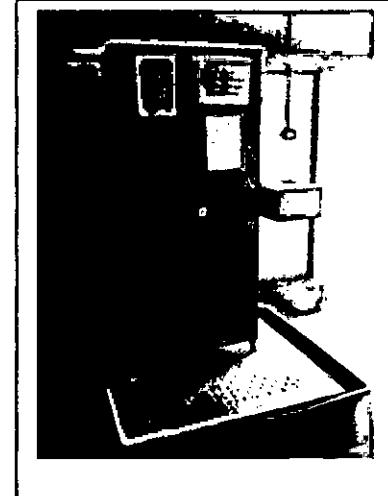
**איור 9 - אמצעים נלויסט - מחסן חומרי הדבורה - חול ומכת**

בשמאל התמונה ניתן לראות שקי ורעי צנונית

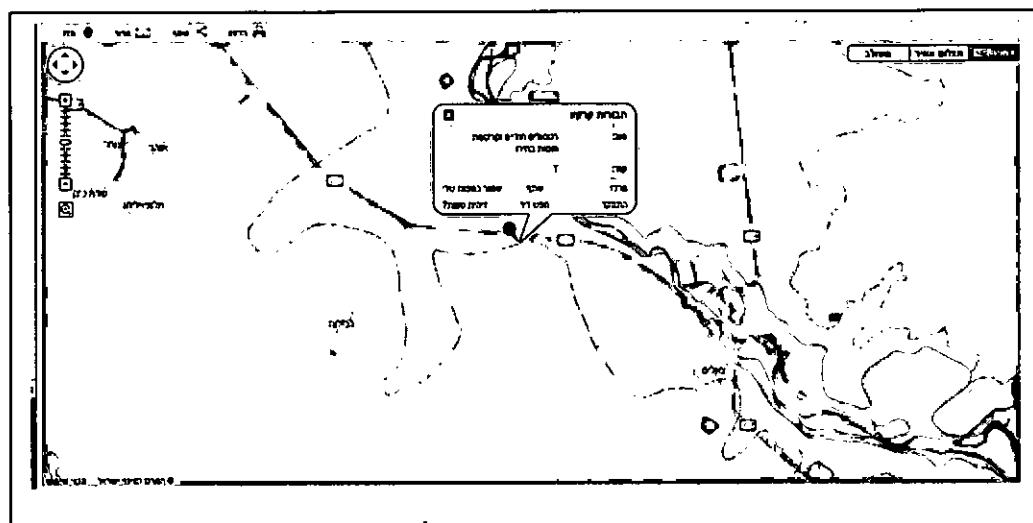
2  
איור 10 - מפת חגורות קרקע

הקרקע בשטח התוכנית היא - קרקע רגוסולים חומה <sup>2</sup> (ר' איור 9). מדובר בקרקע בעלות חalk C שנוצרו מחומר בלתי מלוד, שמקורו בדרך כלל בקרקעות קבורות. הרגוסולים מצויים על-פי רוב במדרון, בeterminate, בהרי-געש עיריים, או בשטחים של חול צעיר. הקרקע מחלחלת בקצב של כ 100 מ"מ לשעה. (נספח א').

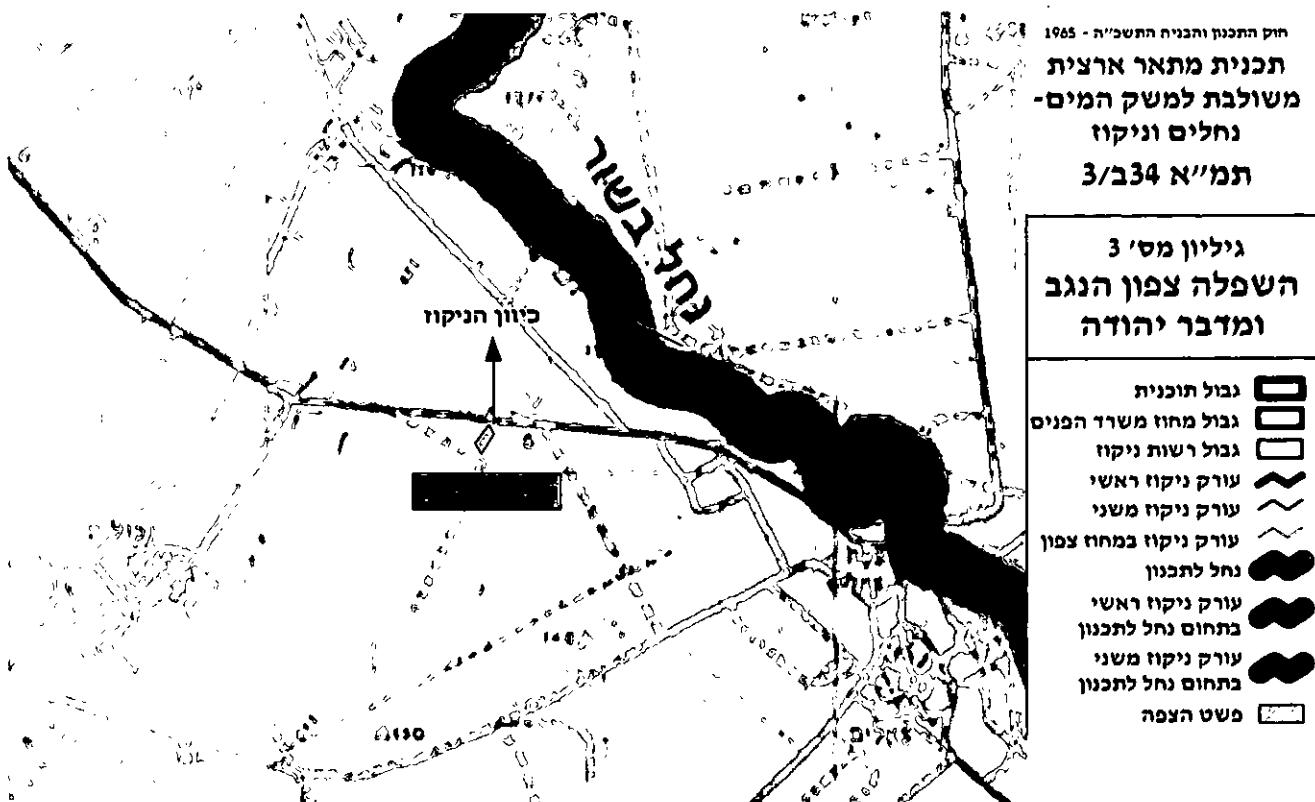
איור 11- מפת נחלים

תבליט האזורי הנדרן הוא מישורי הנושא בשיפוע מתון ביותר לכיוון צפון מערב עם בתرونויות לאורך ערוץ נחל הבשור. האתר מתנתק צפונית מערבית אל נחל הבשור.

האתר מצוי כ- 1.5 ק"מ דרומית לעורץ נחל הבשור ולכן אזור בית האריזה לא נמצא בתחום פשט ההצפה ואו תחום התכנון של הנחל.

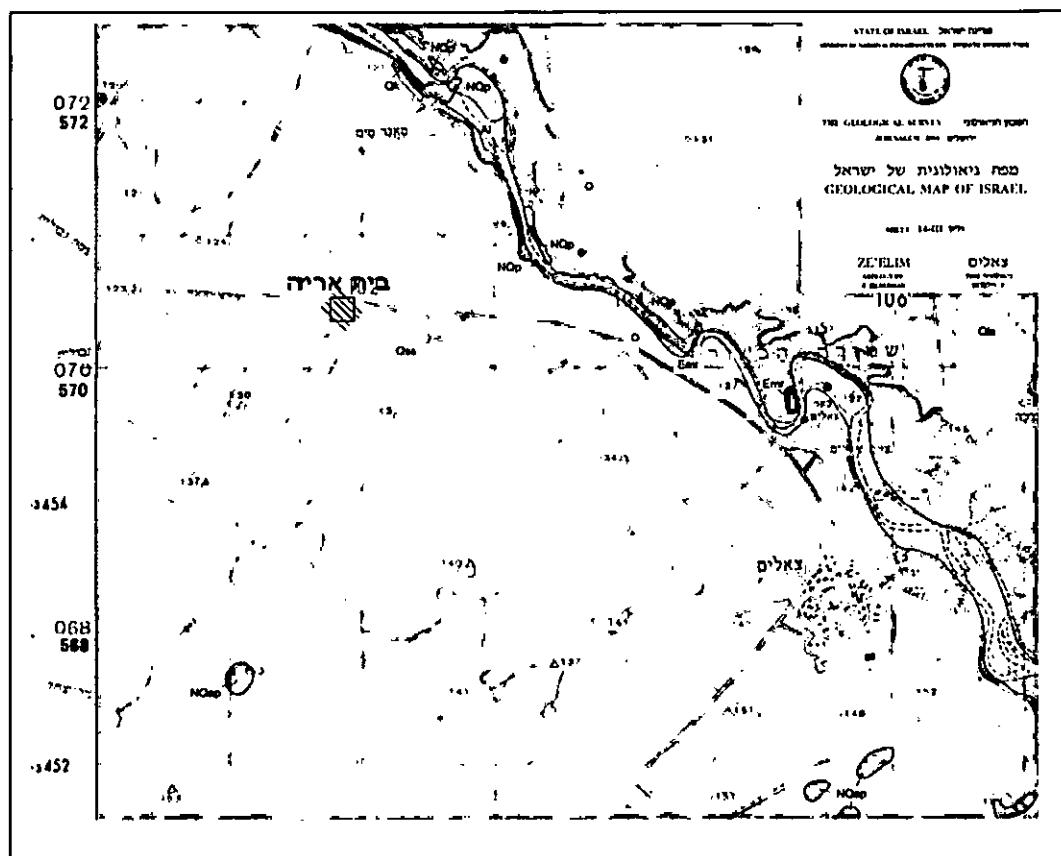
**איור 12 - מפה גיאולוגית**

הנitionה הידרוגיאולוגית של האזור מבוססת על "עדכון המצב הידרולוגי והתפוצולי של שדות השאבייה באגן באר- שבע רמת נגב – דוח סופי – תה"ל – מרץ 2010"; על מפה גיאולוגית "צאלים" (איור 11 12) וחחק קידוח "צאלים" של חברת מקורות (נספח ג').

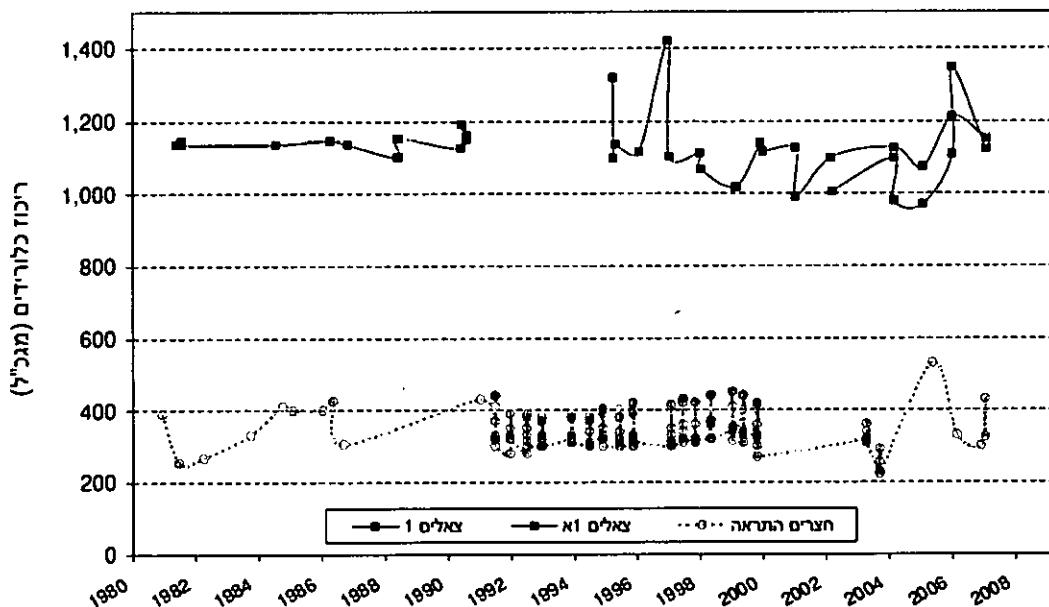
#### תרשים 4.3: ריכוז כלורידי בקידוחים צאלים בשנים 2008-1980

אזור בית הארץ מצוי באזורי בו אין הפקת מים מאקויפרים חופשיים "רדודים". הפקת המים היחידה היא מהגוף המלוח של אקויפר ההר בקידוח צאלים המצוים כ 4 ק"מ מזרחית לבית הארץ. מליחות מי הקידוחים היא כ- 1,200 מג"ל (איור 14).

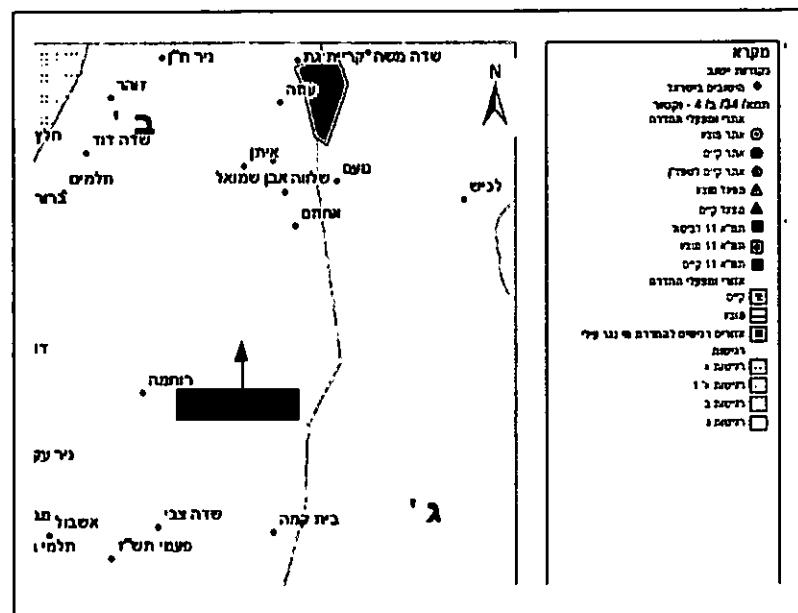
איור 16 - תמי"א 34 ב'

זו גס הסיבה שבתמי"א 34 ב/4 "תוכנית מתאר ארצית מושלבת למשק המים" איזור האתר מוגדר כאזור ב' שימושו "פגיעות מי תחום בינוייה".

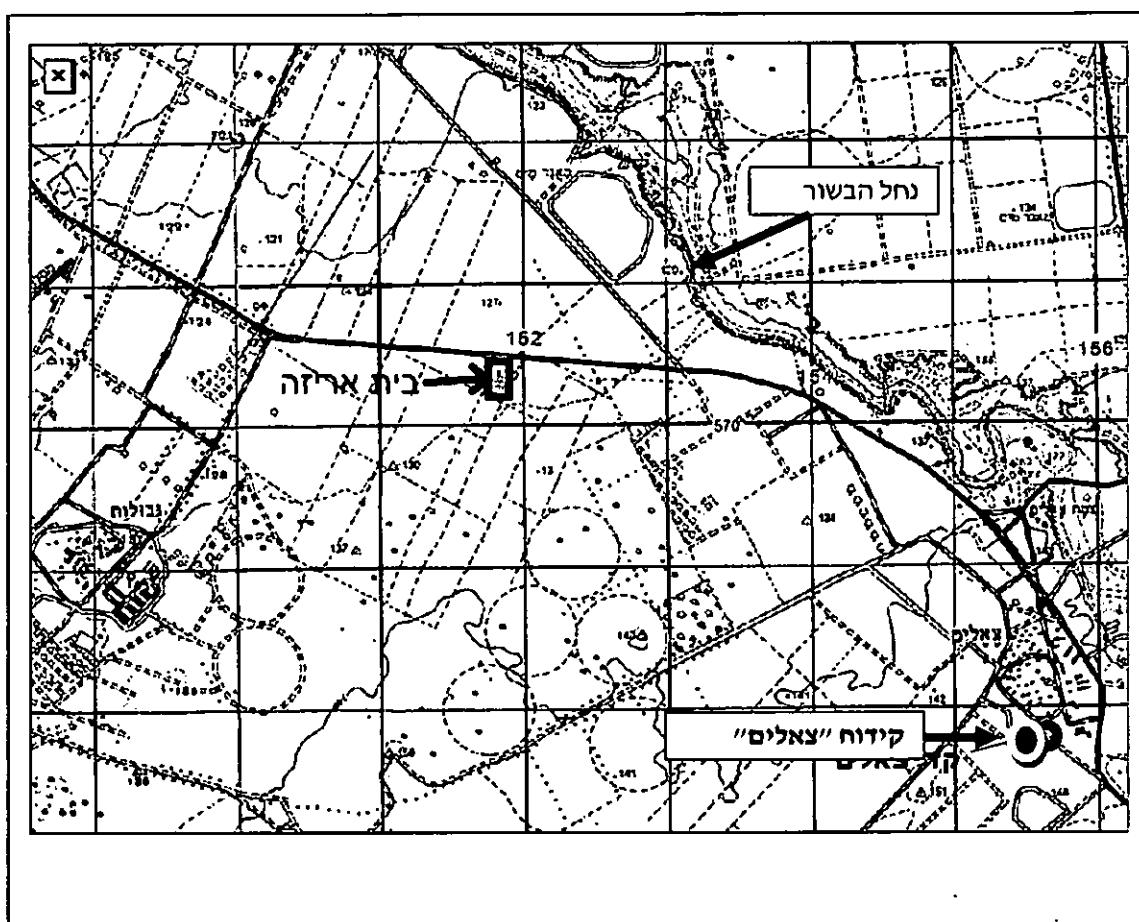
**איור 17- מיקום קידוח צאלים ביחס לבית הארץזה**

קידוח המים היחיד המפיק באזור הוא קידוח צאלים המצו依 כ 4,500 מ' דרוםית מזרחית לבית הארץזה. רדיוס מגן ג' של קידוח צאלים הוא 377 מ' (נספח 2 - תשובה משרד הבריאות).
