נספח ניקוז מנהה

קיוב אוריים

נספח הניקוז הוקן עבור תכנית מפורטת מס' 7/118/03/2 של קיבוץ אורים שבמועצה אזורית אשכול. הנספח עוסק בהסדרות הניקוז. בשכונות הרחבה המתוכנת בקיבוץ (נ"צ מרכז: 154500/579500).

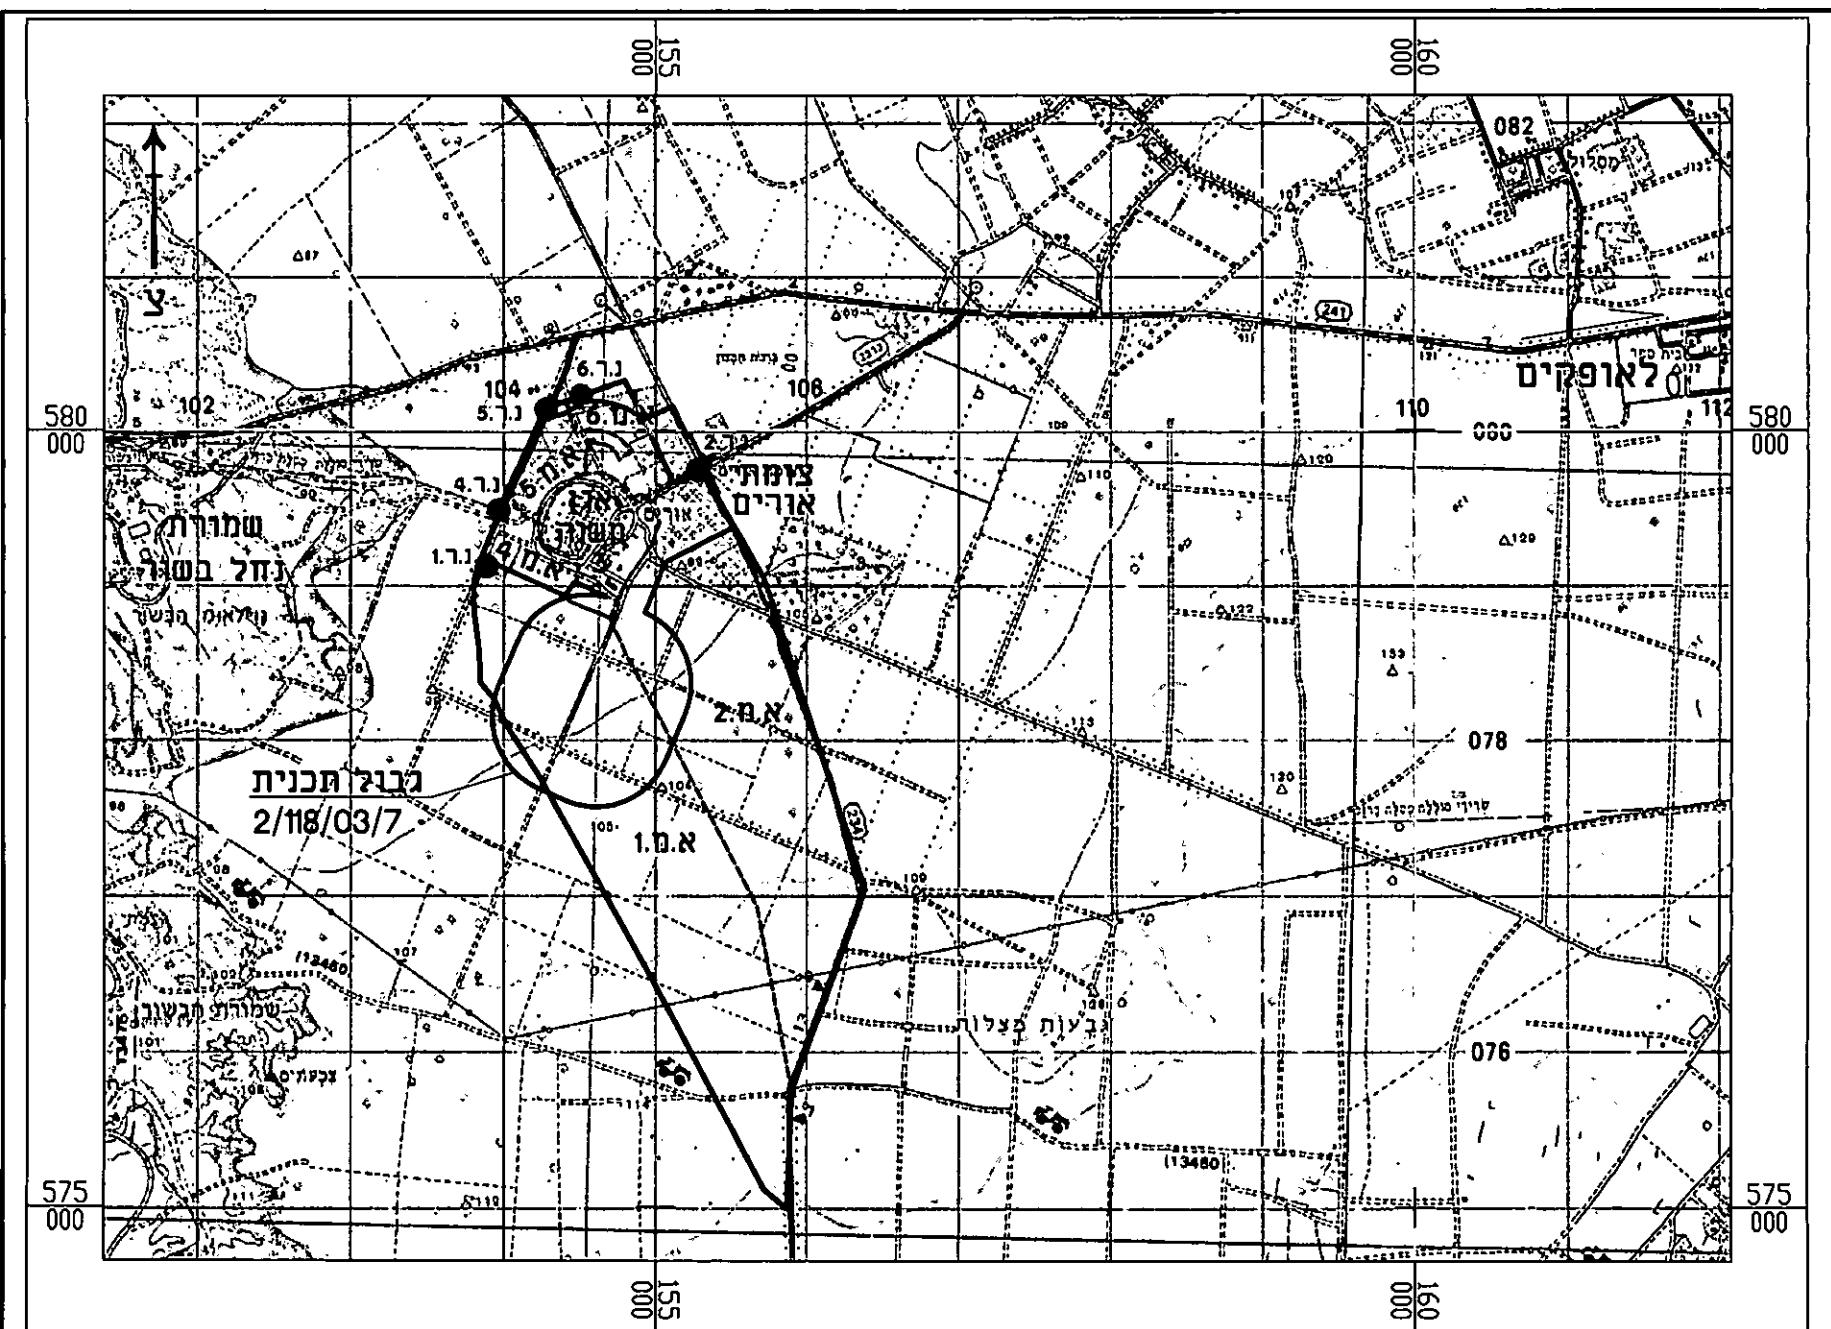
תרשים מס' 1

גַּבּוֹגֶת אָגָן נִיקָון גַּיְבֹּז אָוָרִים — אַמְ. 2 — גַּבּוֹגֶת אָגָן נִיקָון מִשְׁנִי ● נִגְרָה. נִקְדָּת רִיכּוֹן אָגָן מִשְׁנִי

קַיְבּוֹצֶן אָוָרִים - מֶרֶת סִיקּוּם וְאָגְנִי מִשְׁנָה

ניתן לחלק את האגן לשישה אגני משנה (ראו תרשים מס' 1):

בחינה של ציוני הזרימה באגן הניקוז מראה כי אגני משנה 1 ו – 2 מתנקזים לכיוון שטח הקיבוץ ולכיוון שטח ההרחבה (ראה תרשים מספר 1). על מנת למנוע כניסה של נגר מאגנים אלה חושבו ספיקות התקן של אגני משנה 1 ו – 2 (ראה טבלה מספר 1) ופורטו אמצעי הניקוז שנעדו לנtab את הזרימה לモצא טבעי / מוסדר ללא מעבר בשטחי אגנים אחרים (ראה סעיפים 4.3.1.2 – 4.3.1.1).

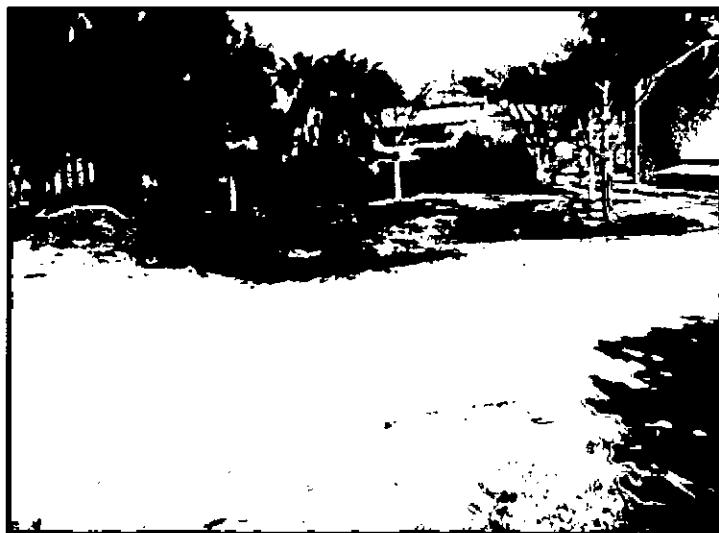
תמונה מספר 4 – אזור נמוך ללא מוצא ניקוז במרכז הקיבוץ

אגן משנה 3 כולל את כל שטחי המגורים של הקיבוץ הקויים וכן את שטח המפעל בדורות הקיבוץ. האגן מוקף בסוללה שהוקמה לצורכי בטיחון ובחלקו הדורות מזרחי גם בתעלת. על פי סיור בשטח עם נציג הקיבוץ נראה כי קיימות בשטח הקיבוץ בעיות ניקוז מקומיות לא פתרונות הכלולות אזורים הנמוכים מסביבתם, שנוצעו לאפשר חלחול מקומי של הנגר אך בפועל יוצרים מפגעים של שלוליות, וכן תעלות ומעבירים המים שאינם מותחזקים כנדרש ועקב כך נסתמו ונחסמו (ראו [תמונה 4 – 6](#)).

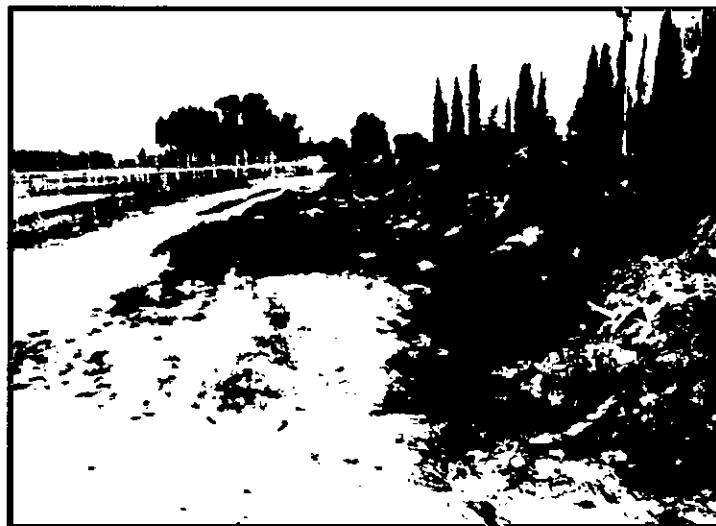
תמונה מספר 5 – סוללה לאורך הגבול המערבי של הקיבוץ (סמן לאירועות)
