בדיקה לעמידות סייסמית

תוכנית 74/114/03/2
מגרש 222A

אילת

הנדון: בדיקה לעמידות סייסמית - מגרש A222 - תוכנית 74/114/03/2 - אילת.

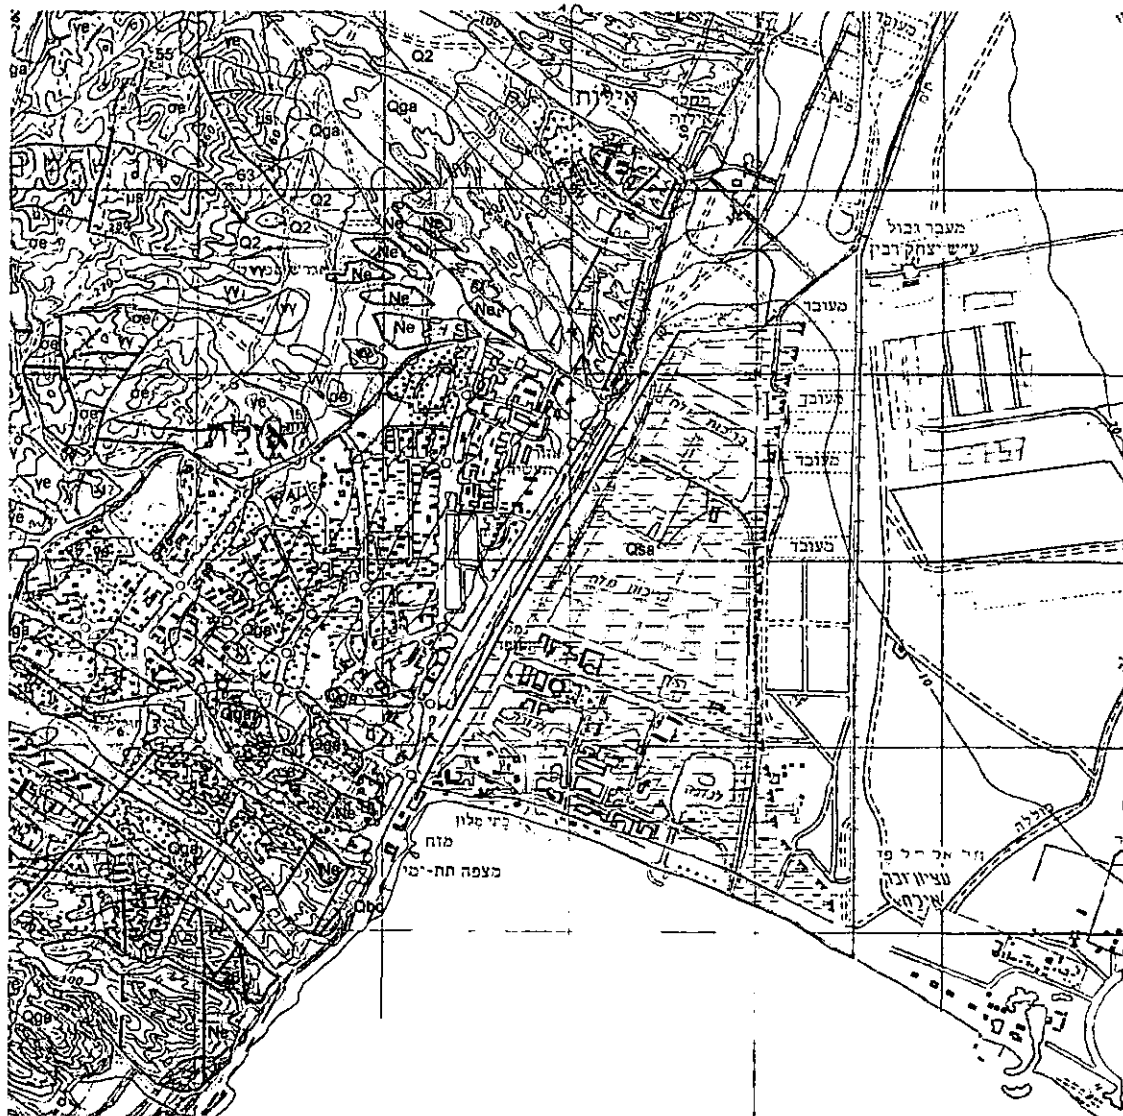
איור 7: קטע ממפה גיאולוגית של אזור צפון מפרץ אילת בהוצאת המכון הגיאולוגי, 2012.

(5) מפה גיאולוגית של ישראל בקנ"מ 1:50,000, גליון II, 1-26, אילת, בהוצאת המכון הגיאולוגי, 2012. (איור 7)

קו ההעתק הראשי המסומן בעבודת הדוקטור של א. פריזלנדר ממוקם - עקרונית - לאורך תוואי כביש הערבה ומזרחית לו (ראה איור 12 ו-7).
