פארק נאות לון 173/102/02/5, באר שבע

נספח עצים בוגרים

עורך הנספח: אדר' איתמר בן-שדה, תכנון מקום בנוף, 052-8246804

פברואר 2013

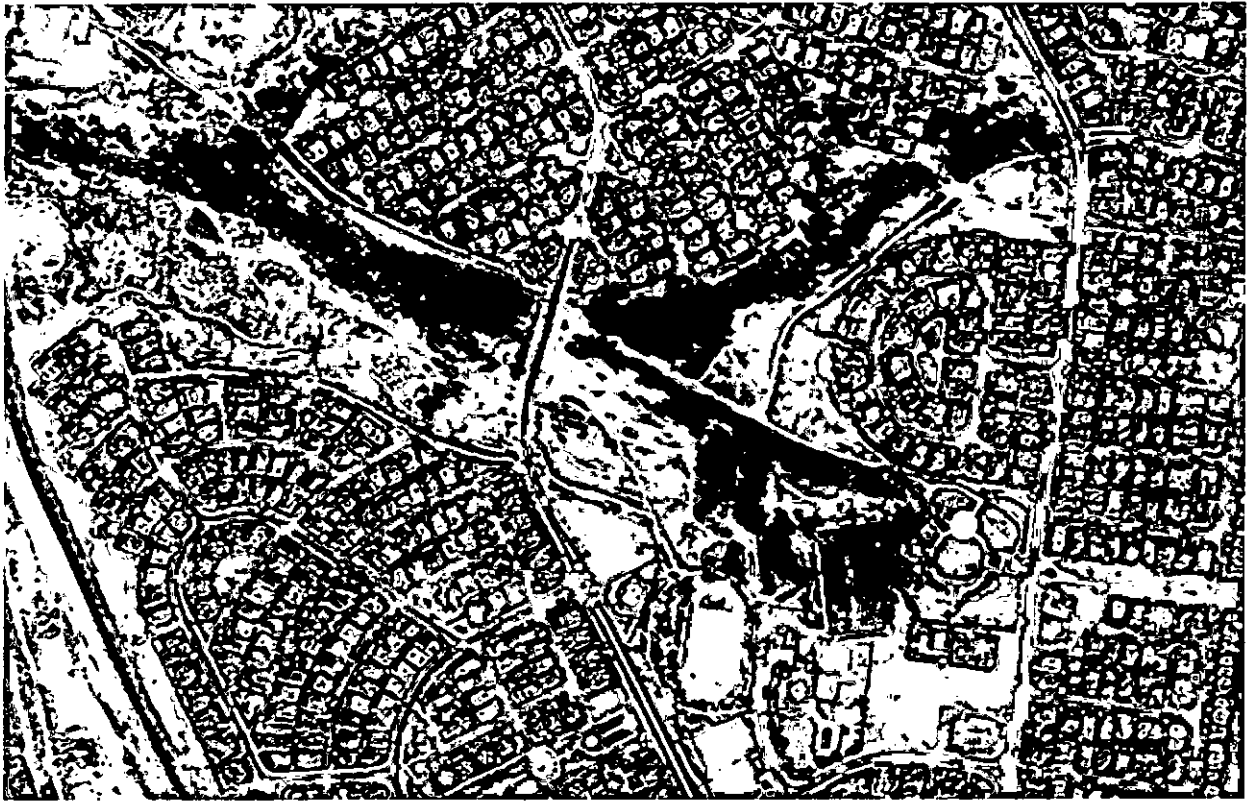
מקטע מפורט של אזור התכנית המוצעת המציג את אזורי הבינוי משני עברי ציר הניקוז (שצ"פ)
 התכנית מוצעת בצמידות דופן לבינוי הקיים בצד הדרומי של תוואי הניקוז.

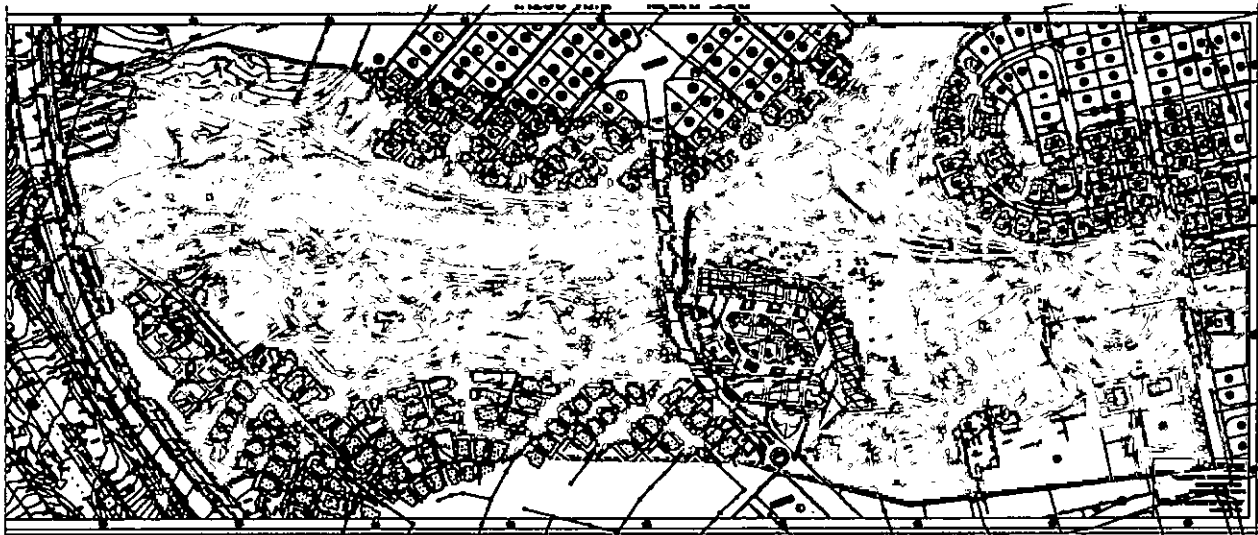
תרשים של תכנית פארק לון ובו מסומן אזור הבינוי המוצע. (בירוק בהיר - שצ"פ)

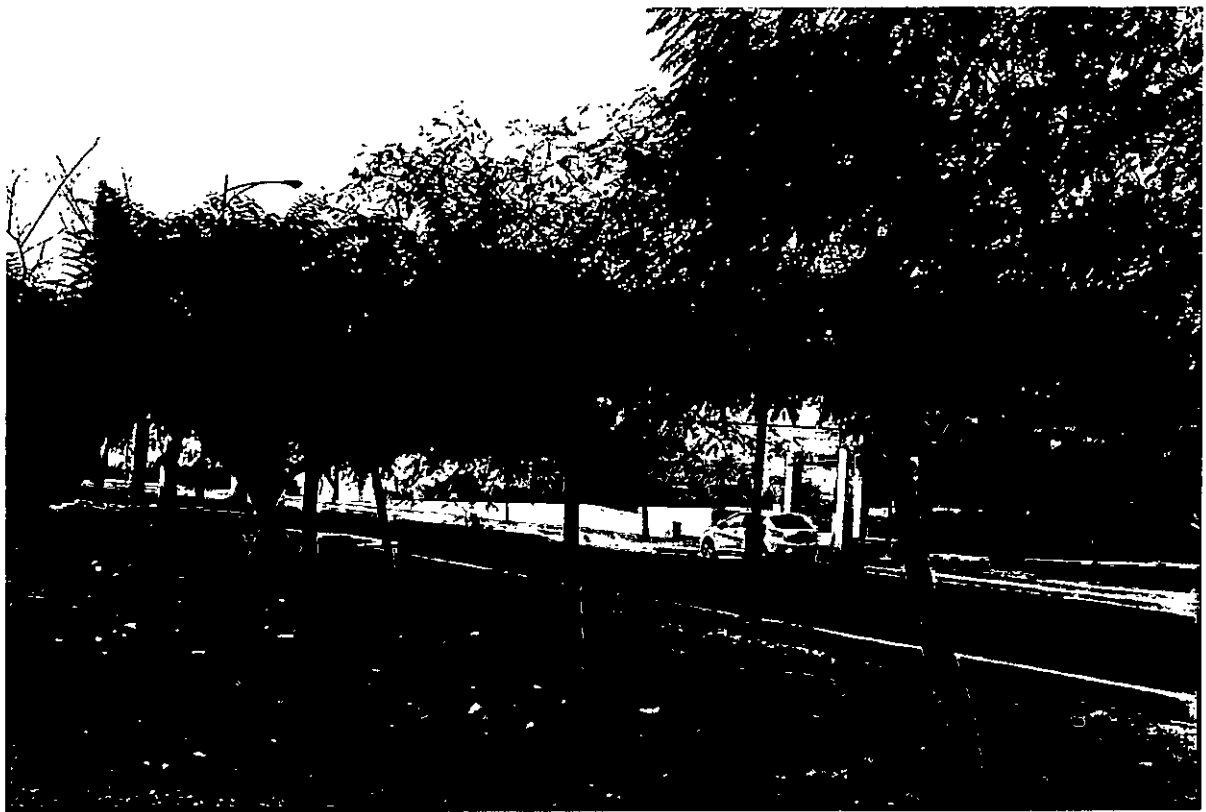
עצי המכנף המסומנים להעתקה, בחלק המערבי של התכנית בסמוך לכביש הקיים.

בנוסף, ישנם עצי נוי (מכנף) ופרי (תאנה) צעירים אשר את רובם ניתן להעתיק למקום אחר.

חלק מהעצים אינם בוגרים ולפיכך העתקתם עשויה להיות קלה יחסית, הן מבחינה פיזית והן מבחינת העצים.

אלו אשר מעט יותר בוגרים, יש לקצוץ את נופם ולהיערך כראות להעתקה מסודרת שלהם.

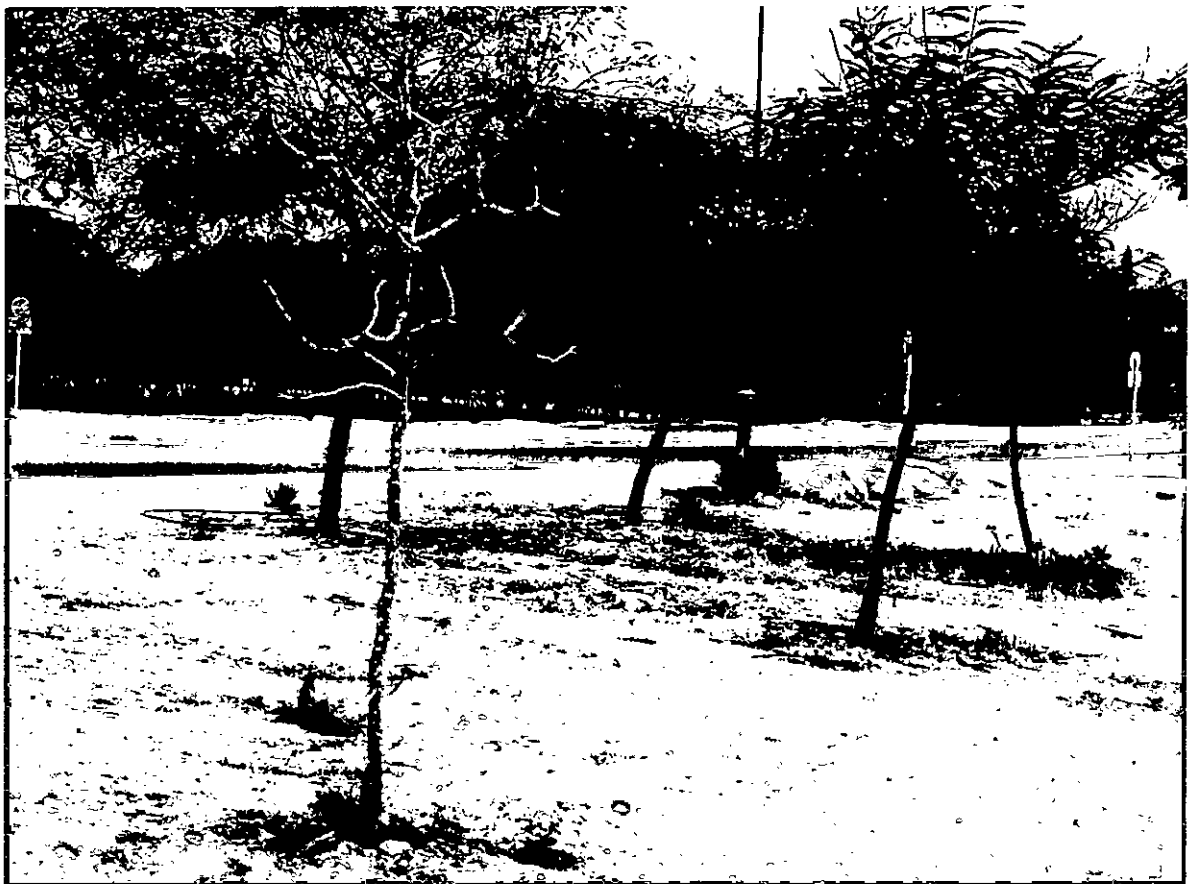
עץ תאנה צעיר ועצי מכנף המסומנים להעתקה.

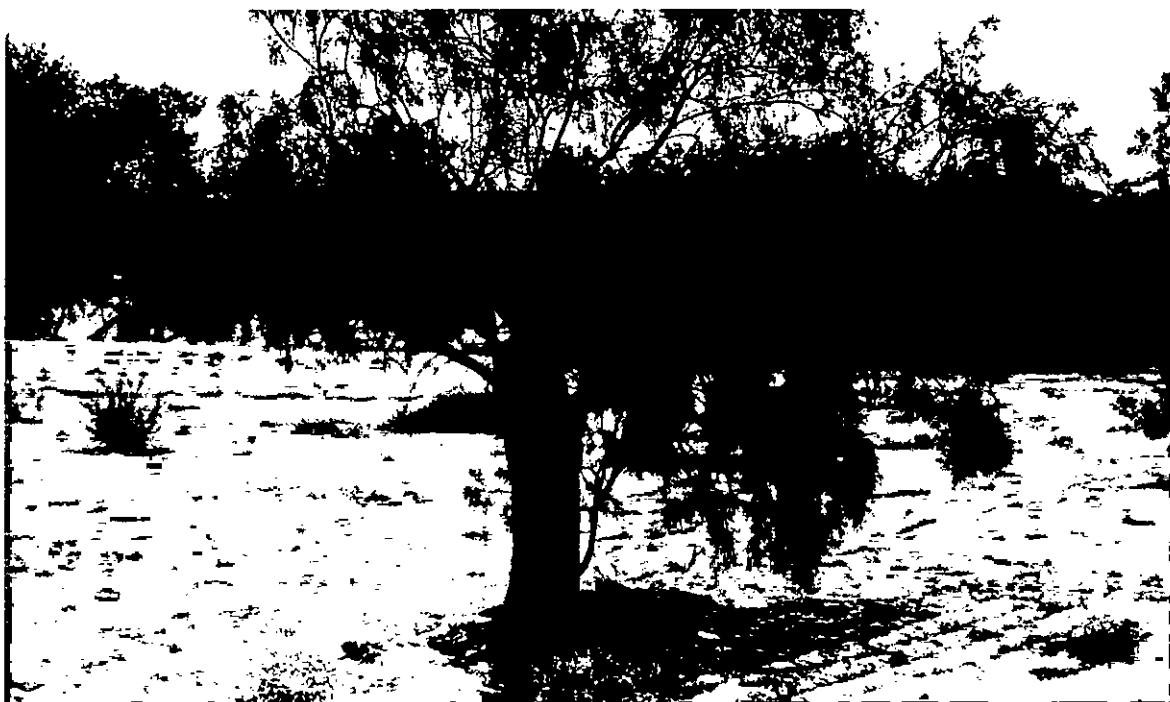
*3 - עץ אשל שהגזע המרכזי שלו נגדם/נכרת וממנו צומחים ענפים דקים רבים בגבהים שונים, נוף מסוכן (כסבך) ובהמשך סכנת קריסת ענפים.

עצי האשל בעלי קצב צימוח גבוה יחסית, אולם את הגזע המרשים של עצים אלו תוקף מזיק אשר מפורר אותו לחלוטין וגורם לקריסת העץ כולו. הגם שבוצע טיפול כריתה לעצים, הצימוח החדש מהגדמים, אינו יציב מספיק ויגרום בשלב מאוחר יותר לקריסה של ענפים אלו.

עץ אשל אשר הגזע המרכזי שלו נפגע ע"י מזיקים וקרוס זה מכבר. מהגדם שנותר צומחים ענפים חדשים, אולם מאחר והגדם אינו חזק מספיק לשאת את הנוף החדש, צפויים הענפים לקרוס.

אשר על כן, יש לעקור את מה שנשאר מאותם עצי אשל הקיימים בשטח התכנית. לא מוצע לשתול עצים מסוג זה בתחום השכונה לאחר מכן.

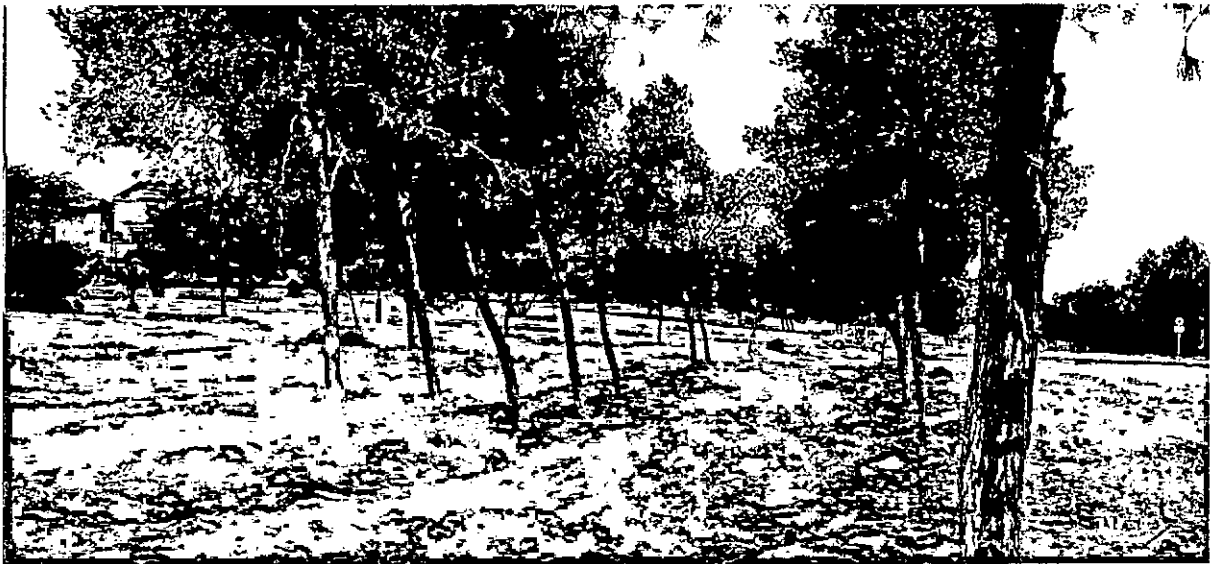
*4 - עץ בתחום שטח מוצע לבניוי למגורים/דרך, ללא כדאיות לביצוע העתקה.

עצי האורן בלב שטח המגרשים המוצע (מס' 63-74) המבט לכיוון מערב אל עבר כביש מס' 2. (בתכנית)

העצים המסומנים לכריתה/עקירה, הם עצי אורן שאינם צעירים והעברה שלהם למיקום אחר נידונה מראש לכישלון וכן עצי אשל אשר מצבם הבריאותי ירוד.

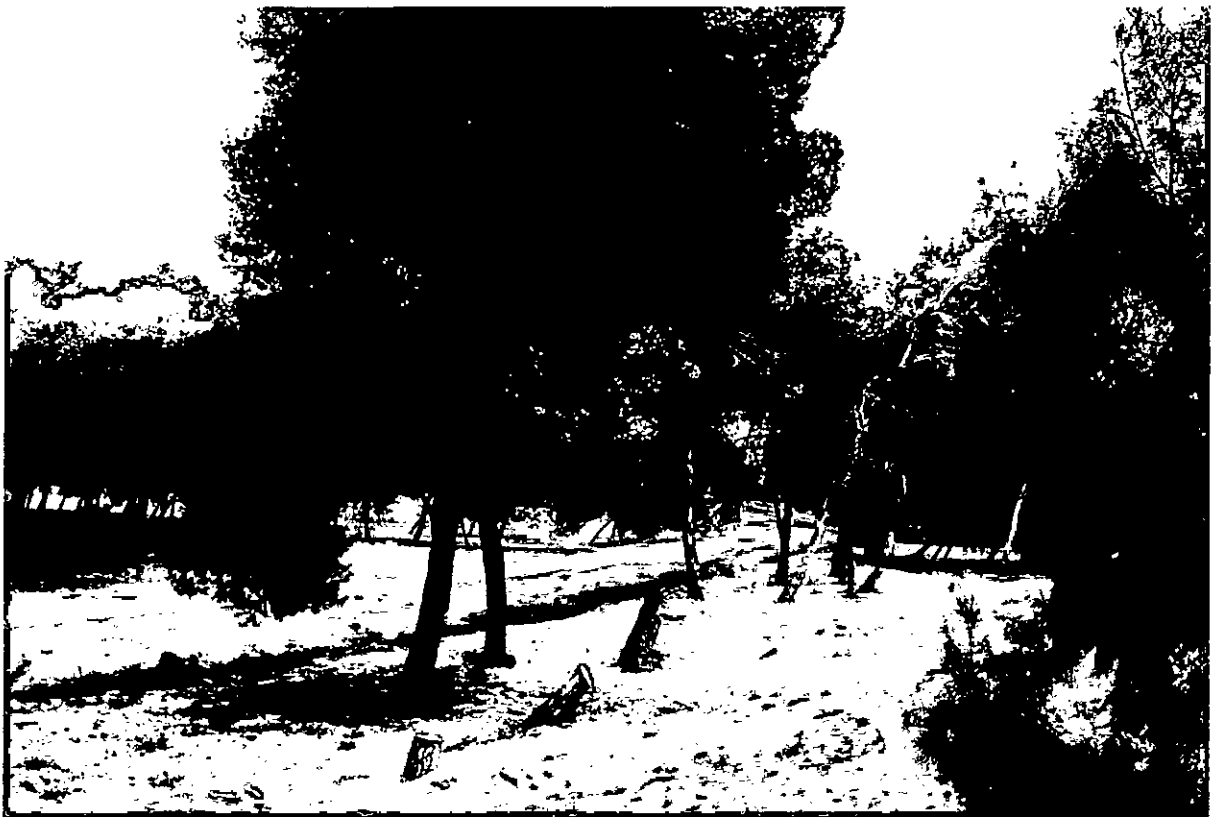
עצי האורן הנמצאים שם הינם בגיל של מספר שנים, כולם בריאים ובעלי גזע זקוף ונוף נאה. מצפון לשטח המגורים המוצע, ישנם עצי אורן בוגרים יותר אשר חלקם ניטעו בסמיכות גבוהה לציר הניקוז, דבר אשר הביא להתפתחות מרשימה של גזעי העצים ונופם, הן ביחס לאזור ולאקלים המדברי והן באופן כללי. עם זאת, בסמיכות לעצים המרשימים (גזע בקוטר של מעל ל 60 ס"מ ונוף בגובה כולל של מעל 15 מ'), ישנם גם עצי אורן שהתפתחותם היתה פחות מרשימה, חלקם קרס וחלקם נגדעו בעבר. למרות שחלק מעצי האורן אינם בתחום המיועד לבינוי או לדרך, העצים סומנו לכריתה, מאחר והנוף שלהם קרס והם עלולים להוות סכנה לדיירי השכונה המתוכננת, אשר יסתובבו בצילם. מעבר לכך, יש לבצע מעקב שוטף גם אחרי העצים אשר סומנו לשימור, מאחר ואורך חייהם של עצי האורן קצר יחסית בהשוואה לזה של עצי חורש ויער אחרים, לדוגמא אלון, אלה וחרוב.

עצי האורן מצפון למגרשי הבינוי המוצעים ובסמוך לציר הניקוז הקיים (הקו הלינארי עם הצמחיה הירוקה בתוכו) העצים הסמוכים לתוואי הניקוז מצחו באופן מרשים ואילו בשורה העוקבת, העצים קרסו ונכרתו בעבר.

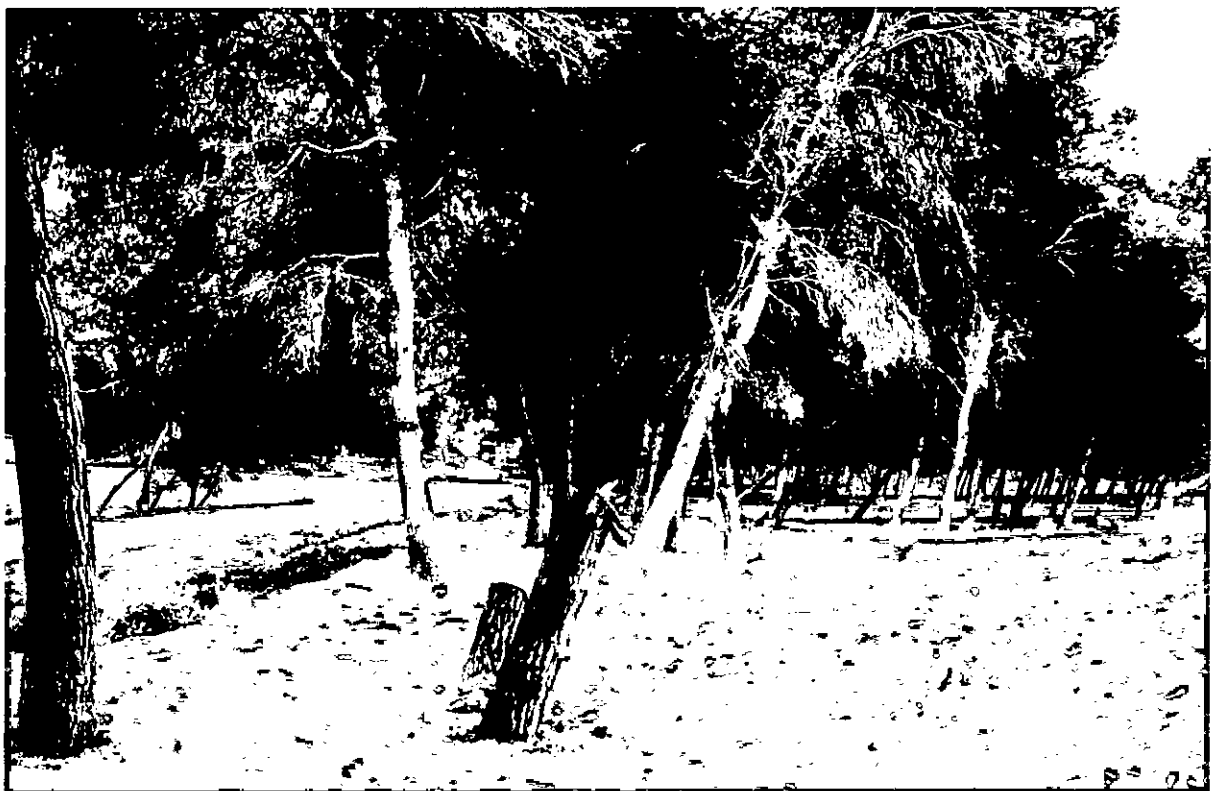
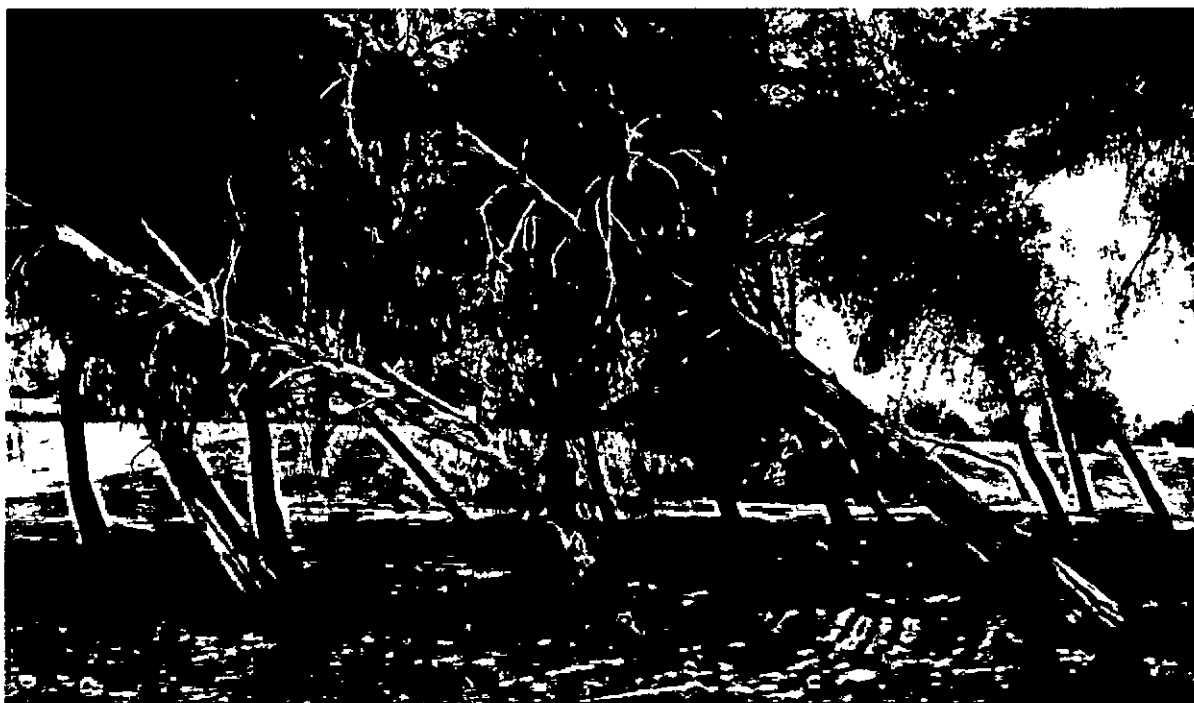
*1 - עץ אורן גבוה עם גזע נטוי, אינו נמצא בתחום שטח לבניה/לפיתוח, אולם מפאת קרבתו למגרשי מגורים והאפשרות שיקרוס, יש לשקול את כריתתו.

דוגמא נוספת לקריסה של עצי האורן, כל העצים אשר נותרו באתר, נשענים על עצים אחרים ומעמיסים גם עליהם, הינם מפגע בטיחותי לדיירי השכונה המתוכננת ובכלל לתושבי האזור המסתובבים בשצ"פ.
