סקר הידרו גיאולוגי- איזור קיבוץ חולית, חבל שלום

תכנית מס' 51/03/289

## סקר הידרוגיאולוגי – אזרח קבוץ חולית, חבל שלום

## קדוח התצפית נצרים ת/1 – סיכום פועלות הקדיחה והשאיבת

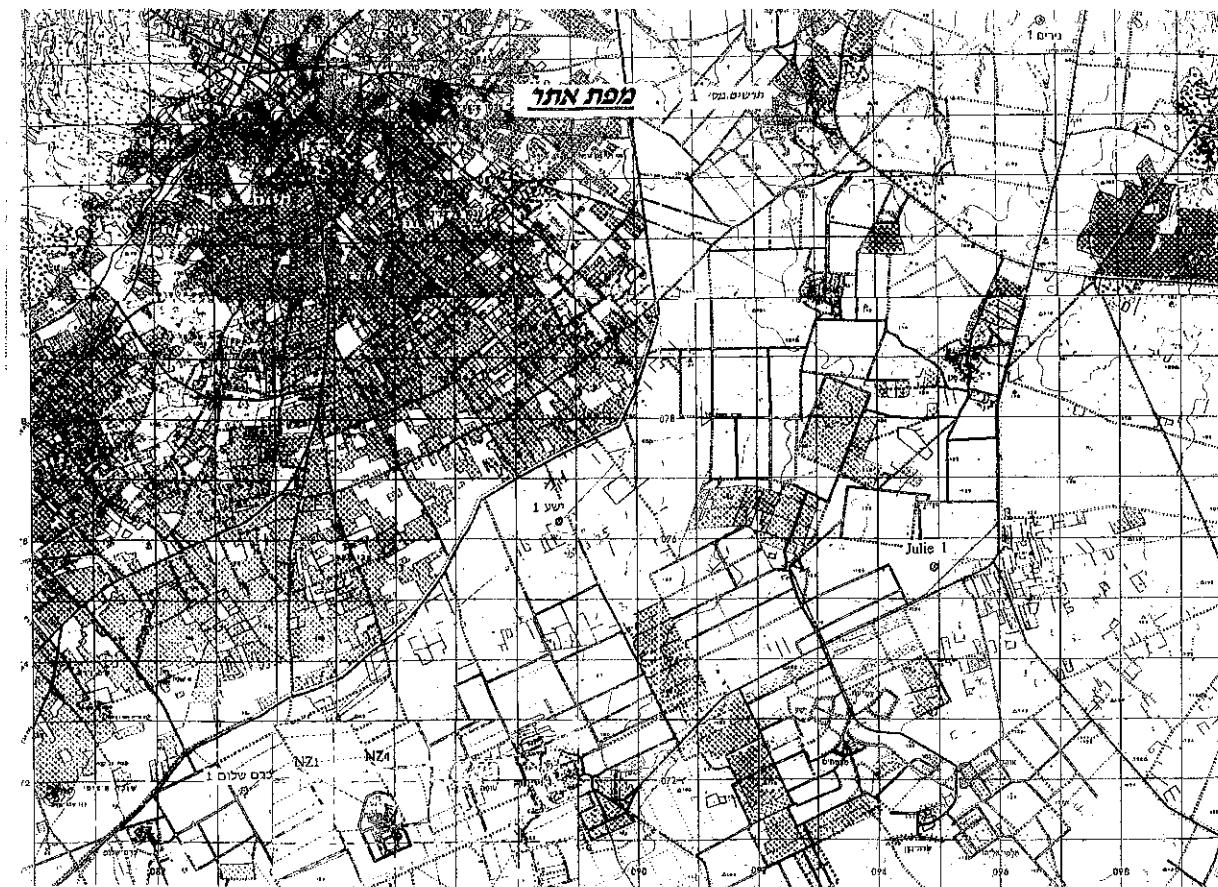
בהתאם לסעיף 30 לتم"א 34/ב/4 התבקשתי להזכיר נספח הידרוגיאולוגי לאזרח קבוץ חולית (נצ. מרכז 571.50/135.70, או קוורדינטות ישנות 071.50/085.70), אשר מטרתו לבחון את ההשפעה של אחסון חומרים רעלים, חומרי הדברה ודלק על מי התהום באזורי אטר קבוץ חולית מסומן בתמ"ס מס' 1 (מפה טופוגרפית בקנה מידה 1:50,000). האזור הינו שטוח ומכוסה קרקע חולית. הרום הטופוגרפי נע בין 65 מ' לבין 95 מ' מעל פני הים. רוב השטחים מעובדים ע"י חקלאי האזרח.

באזור חולית – כרם שלום אין נצול של מי תהום וחסר מידע בסיסי המבוצע על קידוחים מים. באזורי ישנים 3 קידוחי נפט נטושים: ישב 1, כרם שלום 1, ג'ול 1 (תרשים 1).

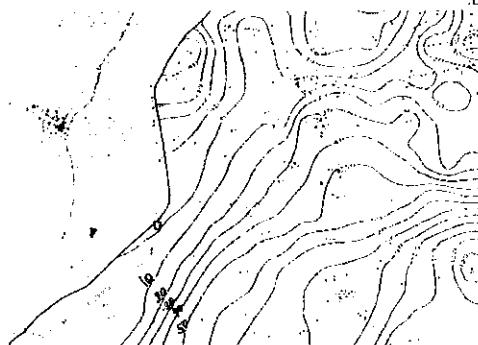
גובה בסיס האקווייפר

תרשים מס' 2: גובה בסיס אקווייפר החול מעל פני הים. אזור הבחינה במרחוב כרם שלום – ניר ינתק, מסתמן בק' מפרקן א'.

האזור הנידון נמצא כ- 14 ק"מ מזרחה לחוף הים וכ- 2 ק"מ מדרום מזרח לרצעת עדה, ככלمر בשולי המזרחיים של אקווייפר החול הפליסטוקני. החתך הליטולוגי הצפוי באזורי חולית הוא חילופין של אופקן חול לא מלוד, חמרה (טיט) וכורכר (אבן חול גירית). האקווייפר הפליסטוקני מונח מעלה שכבות חואר וחרסית של תצורת יפו (חברות הסקיה) שמהווה את האקויקלוד האזרחי. רום בסיס האקווייפר החול – פלייסטוקני צפוי להיות 10 עד 15 מ' מעל פני הים (תרשים 2, עפ"י ע. ביין 2011), כך שעובי החתך הרומי עשוי להיות 10 עד 15 מ' (תרשים 3, עפ"י ע. ביין, 2011).

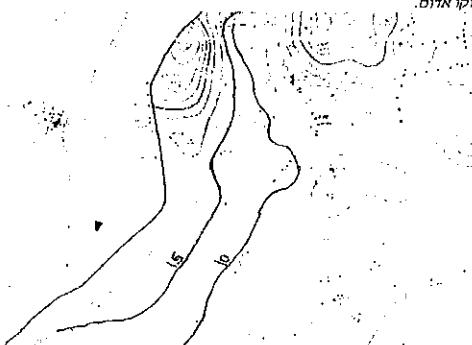
תרשים מס' 3: עובי החתך הרומי מעלה לבסיס אקווייפר החול. אזור הבחינה במרחוב כרם שלום – ניר ינתק, מסתמן בק' מפרקן א'.

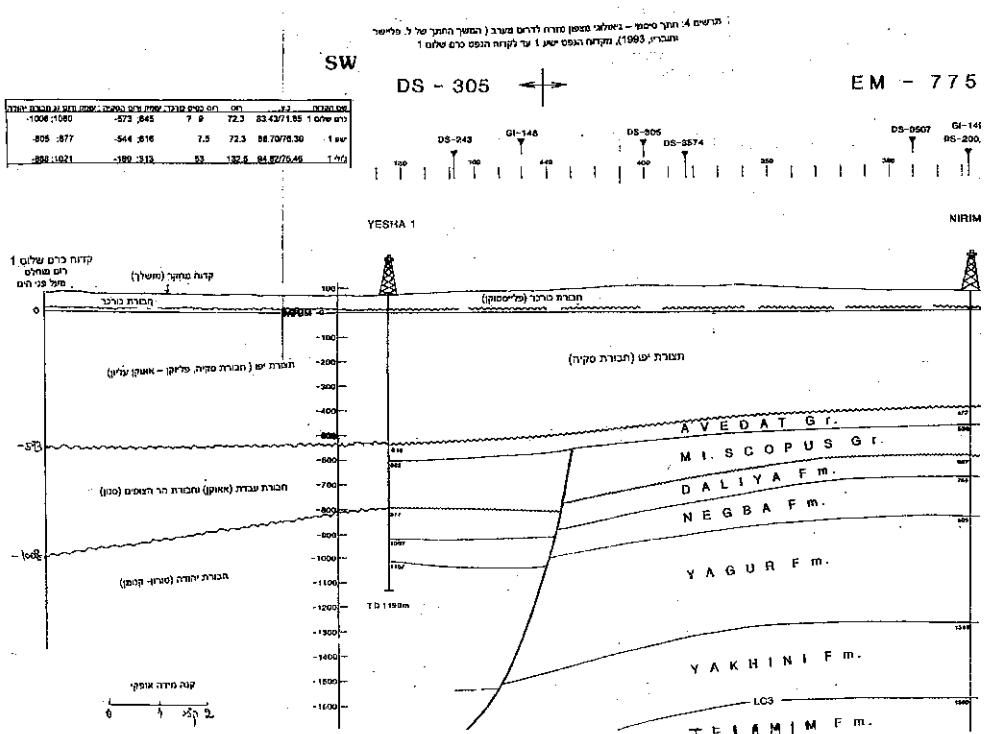
כדי להבין את מבנה תשתית הקרקע באזרו, מתחת לחבורה הרכבת, מוצג בתרשימים מס' 4 חתך סיסמי – גיאולוגי בין קידוחי הנפט נירים 1 וישע 1 שכיוון צפון מזרח – דרום מערב (ל. פליישר וחובריו, 1993), אשר הוואר בעבודה זו עד לקידוח הנפט כרם שלום 1. החתך עובר כ- 1 ק"מ ממערב לחולית ולן ניתן לעיריך את עובי ועומק יחידות הסלע שמנוחות מתחת לחבורה הרכבת העילונה (ראה תרשימים מס' 4). כאמור, מתחת לאקווייפר החולי – פלייסטוקני מונחת תצורת יפו השיכת לחבורה הסקיפה, העשויה חרסית, חוואר וקרטון מגיל פליוקן – אוקון עליון ואשר רום בסיסה באזרו הנידון הוא 530-, כלומר עובי של כ- 600 מ' בקרוב. זהות יחידה אגוזילודית ואין בה מי תהום.

זהה יחידה אקויקולודית העשויה חואר, קרטון וצור ועובייה בקדוח ישע 1 מגע ל- 200 מ'. עומק בסיס חברות הר הצופים הוא 800-, ככלומר עוביין של חברות עבדת (אואוקן) וחברות הר הצופים (סנון) באזורי חולית הוא כ- 270 מ' (תרשים 4).

לפי הידוע מקדוח ישע 1 החלק העליון של חברות יהודה עשוי חואר, גיר חואר וחוואר גיר (תצורת חואר דלה) והינו אקויקולוד. את האקויפר הגיר-דולומיטי האזורי מהוות תצורות נגבה וחביון. עומק תצורת נגבה בקדוח ישע 1 הוא 1000 מ' צפויים בה מים מליחים במלחיות של 16,000 מג"ל (ח. מיכלסון, 1997). באזורי חולית ציפוי עמוק גג חברות יהודה להיות 800- ואcamור עומק האקויפר של תצורת נגבה (קנומן עליון) – 1000 מ' (תרשים 4).
