לכבוד אינג' נתי ליזרוביץ
מנהל פרויקט מתקן מקורות קטורה
תהל – מהנדסים יועצים בע"מ
במייל

הנדון: סקירה תחבורתית ראשונית של אתר מתקן מקורות קטורה

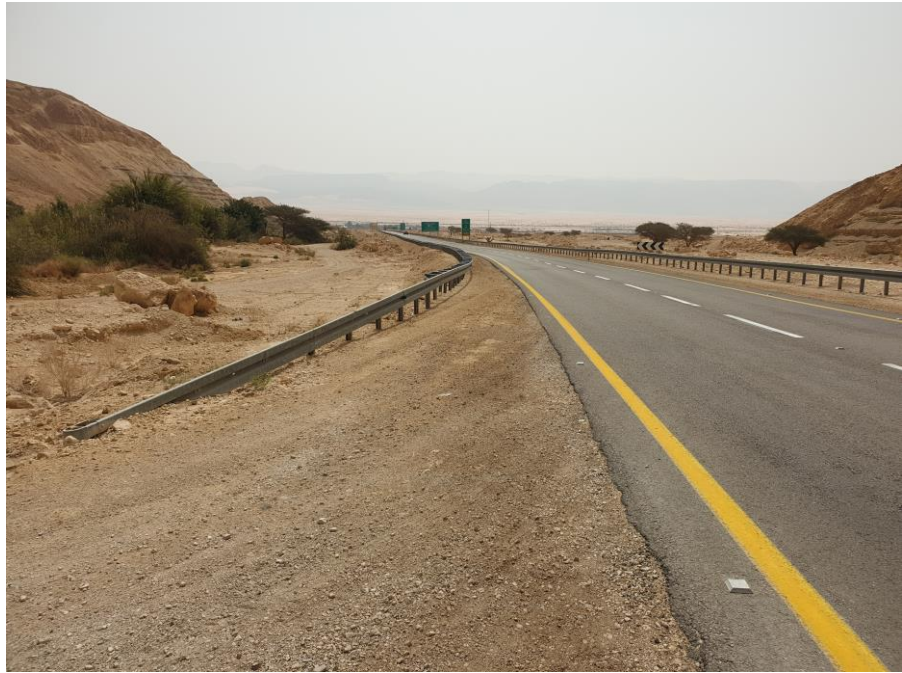
נספח 1: מבט למזרח, לאורך דרך מס' 40, צולם מהחיבור הקיים למיתקן

- 3.2. הנגישות הינה ישירה מדרך מס' 90, ומתאפשרות כניסה ויציאה בפניות ימניות ושמאליות. פניות שמאליות מתאפשרות מאחר ומול החיבור לאתר קיים סימון 801 (ר' נספחים 1 ו-2).

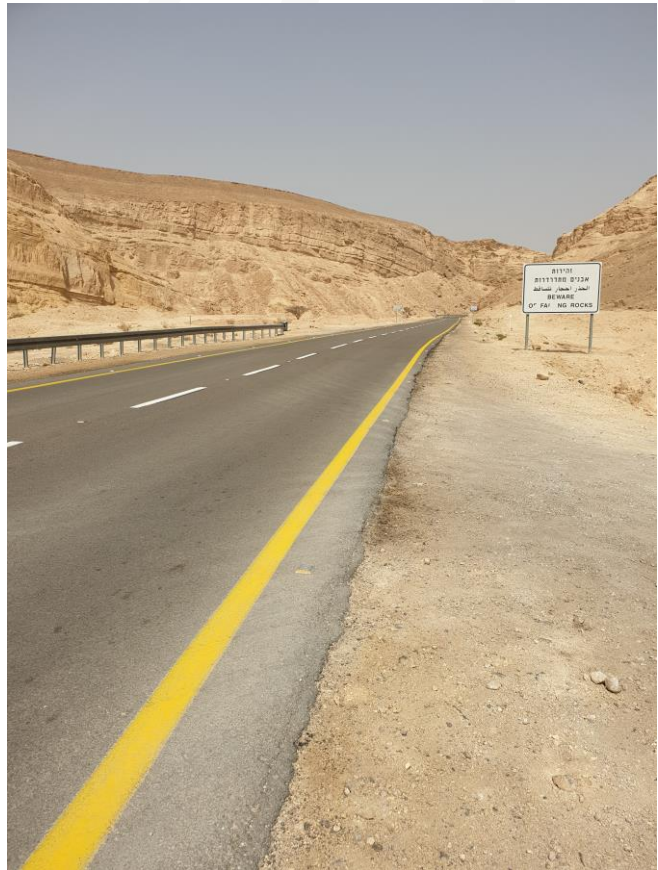
נספח 2 : מבט למערב, לאורך דרך מס' 40, צולם מהחיבור הקיים למיתקן
