**תכנית מס' 651-0812081**

**הבשור- הסדרה והרחבת היישוב**

**הרחבת מסלול - סקר הרכב פסולת**

**באתר הפסולת החקלאית**

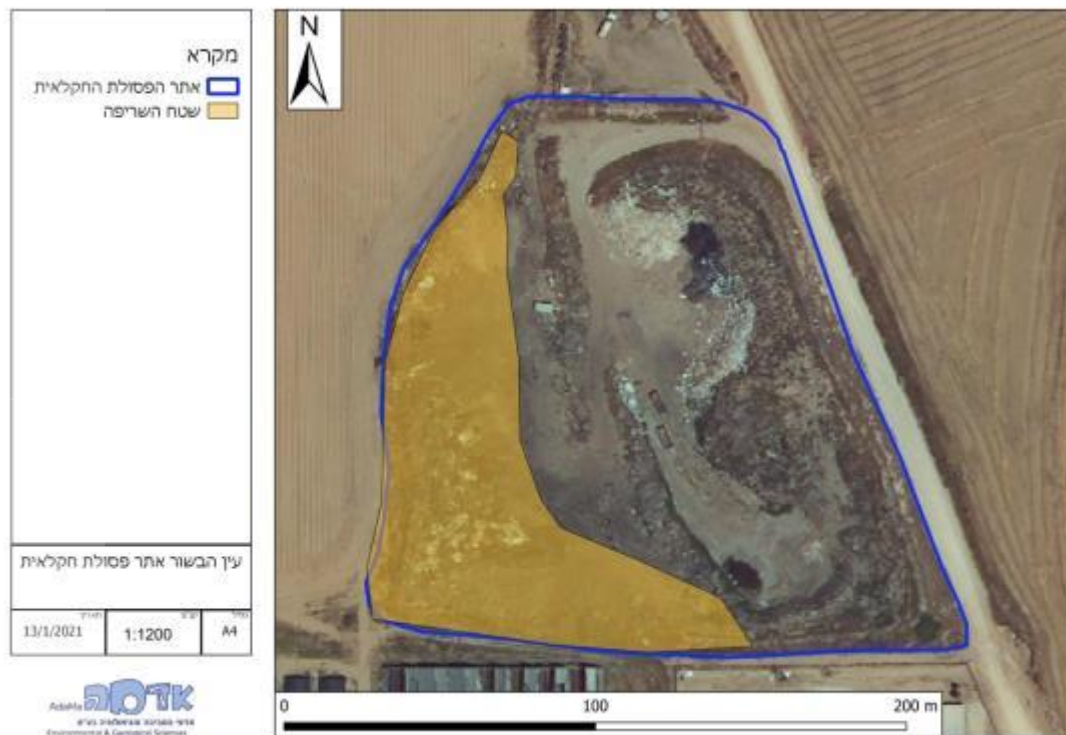
הערימות ה"טריות" באתר עוברות ריסוס ידני נגד זבובים. לא קיימת בעיה של ריחות מהאתר. לא אותרו אזורים פריצת תשטיפים באתר ומוערך כי לא נאגרים תשטיפים בגוף הפסולת. בראיון שבוצע עם מר נדב נחמני, מותיקי הישוב, לאורך שנות פעילות האתר לא היו אירועים של התלקחות בעירות ספונטניות. בשנת 2018 הוצתה שריפה באתר כתוצאה מפעילות טרור (ככל הנראה בלוני תבעירה). היות והרכב האתר כולל חומר אורגני, פלסטיק וקרטון, הפסולת נדלקה מחדש במוקדים שונים במשך זמן רב (כשנה וחצי) כתוצאה מחשיפה לחמצן עד שהאתר כוסה על ידי קרקע והודק. השטח שבער כלל את הערימה המערבית באתר (ראו איור 3). כיום לא קיימת עדות לבעירות.

איור 3 - מיפוי מקורב של שטח השריפה בשנת 2018

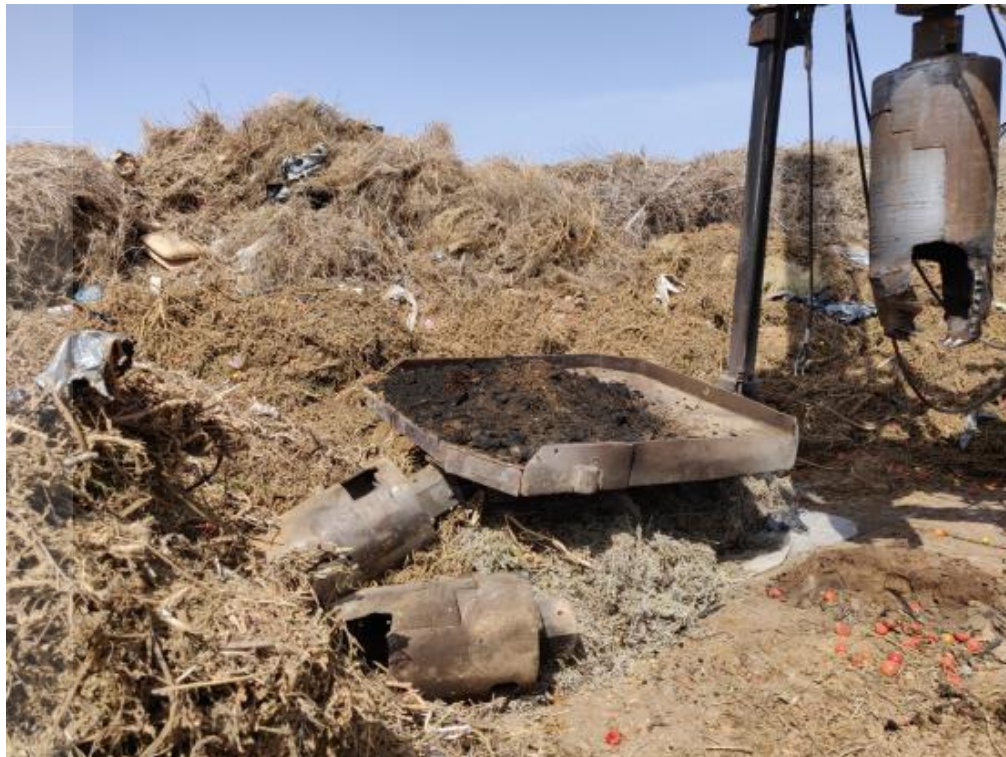
בנספח מספר 2 ניתן לראות את תיאור הרכב הפסולת שנמצאה בקידוחים על פי עומק. הפסולת היא בעלת צבע חום כהה עד אפרפר ובמקומות מסויימים אף בעלת צבע שחור (תמונה 1), ללא ריח משמעותי. הפסולת כוללת שאריות גזם, קרקע מעורבת בחומר אורגני בדרגות פירוק שונות, צינורות פלסטיק, ניילון, קלקר, קרשים, שברי אבנים, ברזל, ובדים (ראו דוגמה בתמונה 2). כמות החומר האורגני באנליזות המעבדה נע בין 5-7%. זאת מאחר והפסולת באתר כוללת הרבה עודפי קרקע, וכן, ככל הנראה החומר האורגני עובר פירוק מהיר בתוך גוף הפסולת לאחר השלכתו. עובי שכבת הפסולת נע בין 3-4 מטרים בחלק הדרומי ביותר, ועד 6-8 מטרים באזור המרכזי והצפוני.

**תמונה 1 - פסולת בעלת צבע כהה בקידוח ק-1**

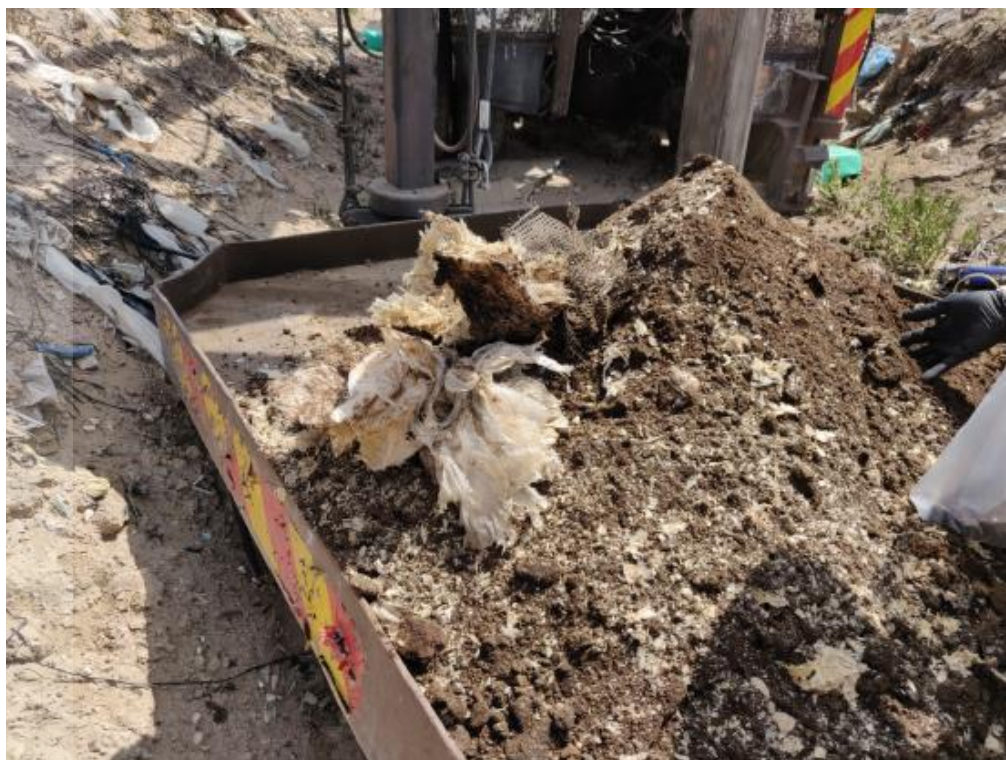
**תמונה 2 - פסולת המורכבת ברובה חומר אורגני ועודפי עפר עם שאריות נילונים ורשתות פלסטיק וגזם**

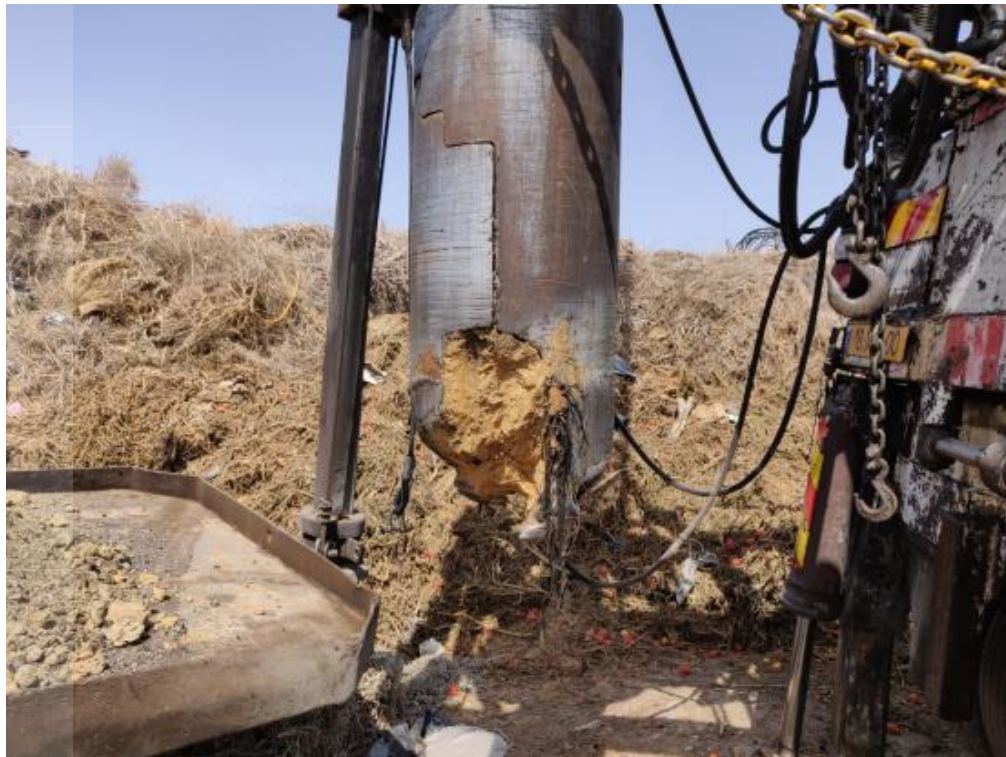
תוצאות אנליזות הקרקע עבור TPH, מתכות ושאריות חומרי הדברה מצורפות בנספח 4. ערכי TPH בקרקע הטבעית נעים בין 35-40 מ"ג לק"ג קרקע, ערכים נמוכים בסדר גודל מערך הסף המחמיר ביותר (350 מ"ג לק"ג קרקע). ערכי המתכות שנמצאו הינם אופייניים לקרקע ולא נרשמו חריגות ביחס לערכי הסף המחמירים (VSL) של המשרד להגנת הסביבה. בשניים מהקידוחים – ק-2 וק-9 - אותרו שאריות של מספר חומרי הדברה בכמות זניחה (0.6-17.3 חלקיקים למיליארד). עבור חומרי ההדברה שאותרו - בוסקאליד, כלורתאל-דימתיל, מטולכלור וברומופילט - לא קיימים ערכי סף בטבלאות של המשרד להגנת הסביבה. התוצאות מלמדות כי הקרקע הטבעית מתחת לאתר הפסולת הינה נקייה ולא קיים חשד כי תשטיפים מגוף הפסולת יצרו לאורך השנים זיהום בתת הקרקע.

תמונה 3 - קרקע טבעית מתחתית הקידוח - חול בעל גוון צהבהב
