# בוסתן כינאט בואדי שיה

# שלבי התפתחותו של בוסתן ניאט

# מסקנות והמלצות הנדסיות לשימור בוסתן ניאט / אינג' ליליה סוחנוב / 2011

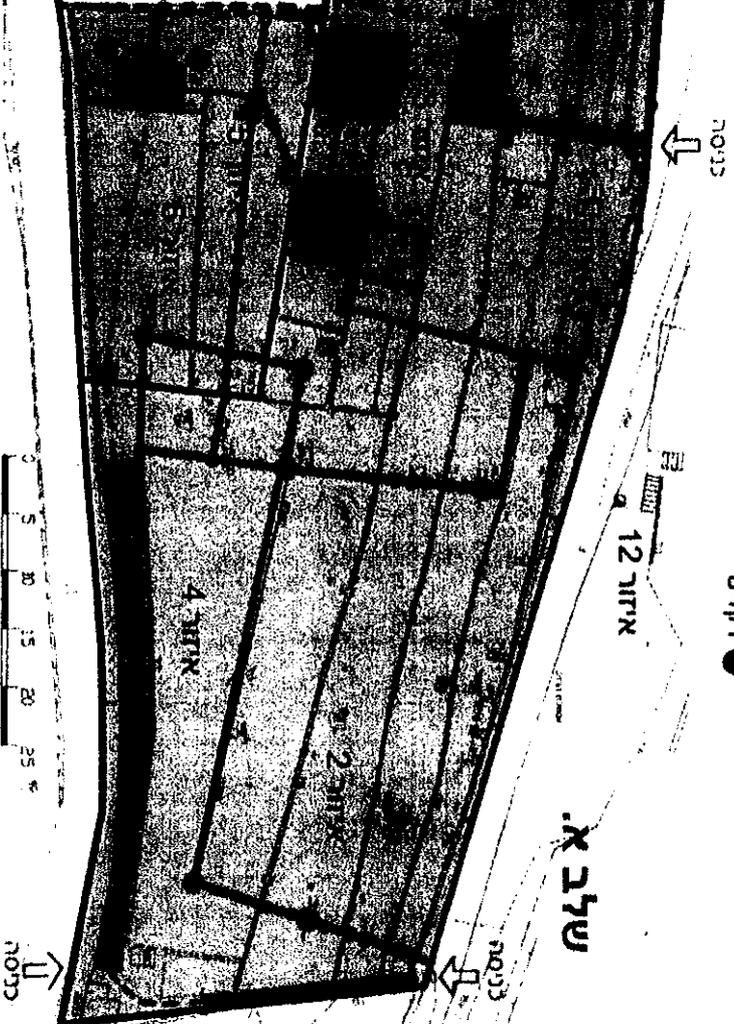
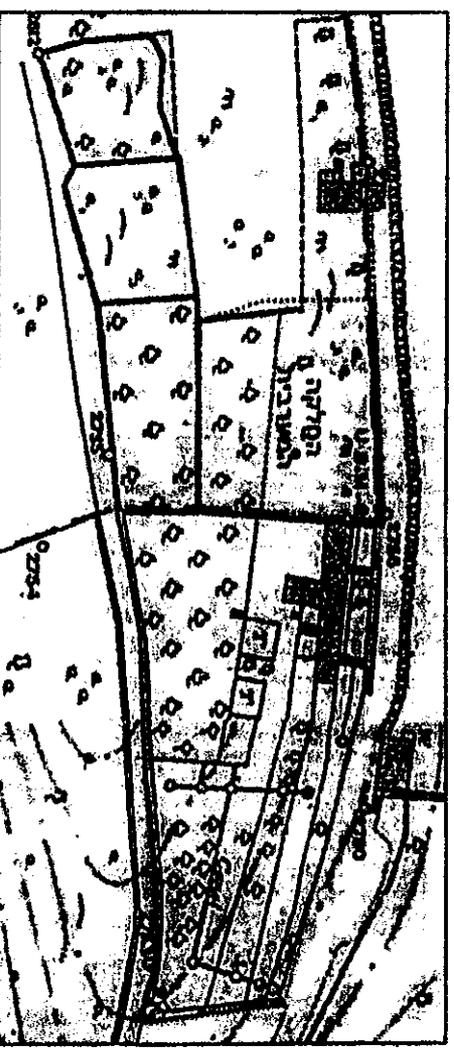
מפת הבוסתן משנות ה-30; ניתן לראות שהחלקה המערבית אינה חלק מהבוסתן.  
מקור: עיריית חיפה

א. מפת ה-Survey of Palestine משנת 1938. מפה זו מכסה את כל איזור חיפה ומורכבת מכמה עשרות גליונות שהתפרסמו בין השנים 1940-1936. באיזור הבוסתן מוזממזרח (שהתפרסמו בשנים 1938-1939) בהתאמה. יש לשים לב שהגליון המערבי נמדד בשנת 1936, ובו מתוארות שתי הבריכות העיקריות, בית הגנן והפרגולות הסובב שנגמד בשנת 1938 (שנתיים לאחר הגליון המערבי) מופיעות תעלות ההשקיה המצויות בבוסתן גם היום באיזור המזרחי (איזור 4) ולאורך הטרסות, אך לא מופיעות התעלות התעלה (5). כמו כן, איזורים 8-10 במערב הבוסתן באופן מובהק אינם מהווים עדיין חלק מהבוסתן במפה זו.

ממפה זו ניתן להסיק בודאות שבעוד שחלקו העיקרי של הבוסתן נבנה לפני שנת 1936, הרי שהחלקה המערבית נוספה בשלב מאוחר יותר, נראה בראשית שנות ה-40 ממסך הבקשה להיתר לבניית גדר בטון בגבולה המערבי של החלקה המערבית שהגיש עדיז ניאט לעיריית חיפה בשנת 1940 (ראו ראיין ושרטוטים בפרק הנספחים). ע בשלב מאוחר יותר לבניית הבריכות, אך בשל היעדר של ייצוג עקבי וחד-משמעי במפה לא ניתן לקבוע זאת בודאות.

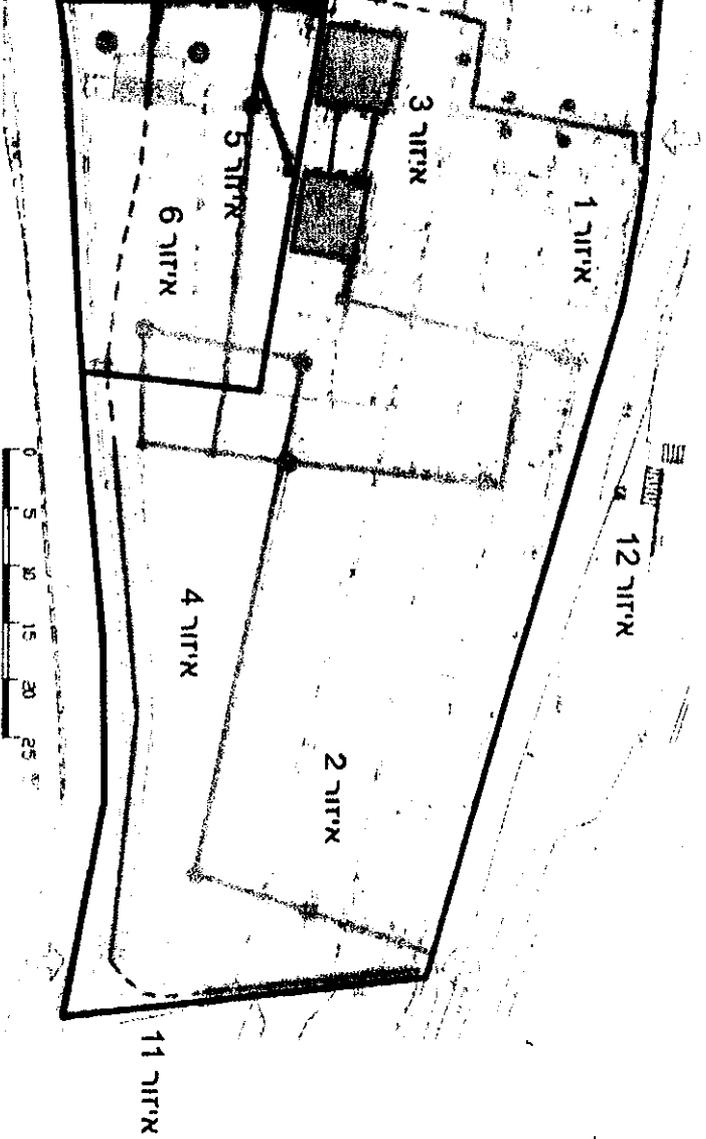
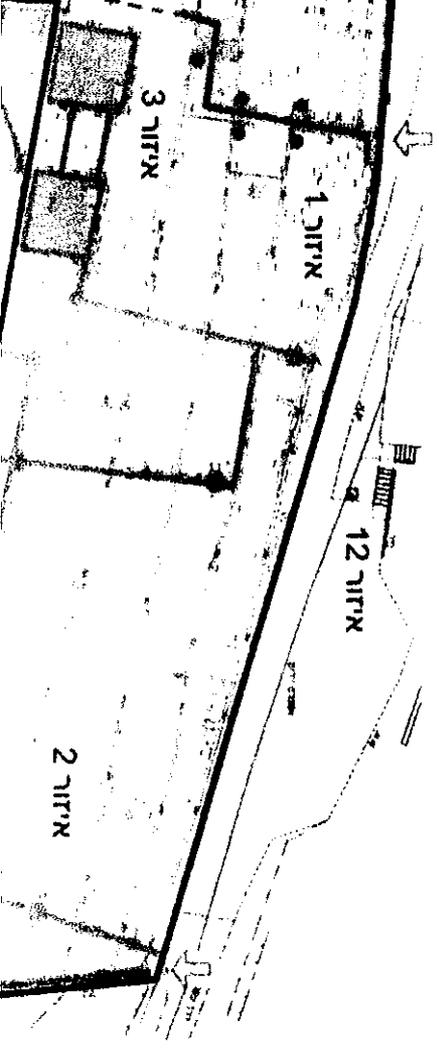
שלב א': ראשית שנות ה-30' (לפני 1936): הבוסתן כולל את מאגר המים, הבריכות, טרסות, מדרגות הבטון ומרבית מערכת ההשקיה, אך ללא החלקות המערביות (איזורים 8-10, ראו עמוד קודם).

שלב ב': שליה שנות ה-30' (משמאל למעלה): הבוסתן הורחב אל עבר החלקה הדרום-מערבית (איזור 7) ונוספו לו תעלות השקיה המתברות בין התעלה המרכזית הקיימת לבין התעלות של האיזור החדש.

שלב ג': ראשית שנות ה-40' (משמאל למעטה): הבוסתן הורחב ונעט כולל את החלקה המערבית (איזורים 8-10), ובה מערכת התעלות והשבילים המאזנים בגן ארבעת החלקים שבחלקה התחתונה (איזור 8).

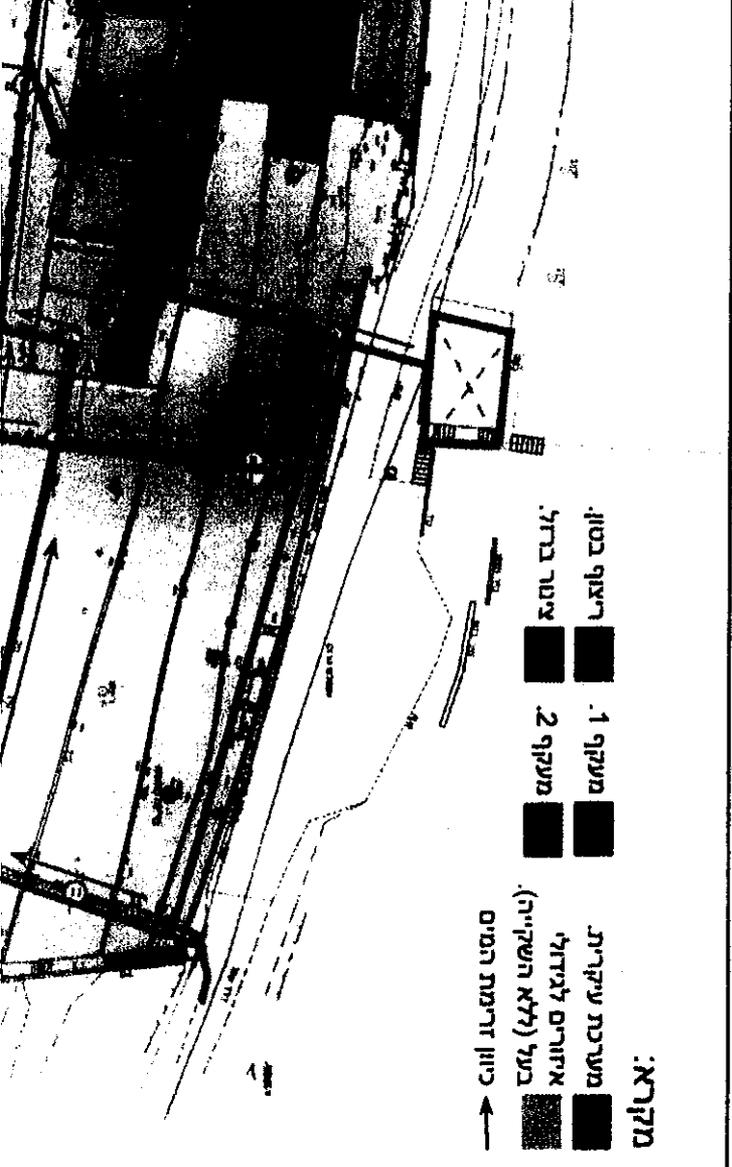
## מערכת המים וההשקיה בבוסתן-מפה

לאחר הקמת הבוסתן בראשית שנות ה-30' הוזרמו מי המעיין אל מאגר המים העליון, כפי הנראה באמצעות צינור שהונח מצפון לכביש. המאגר (שמידותיו החיצוניות כ-6.5X10X3 מטר, ומידותיו הפנימיות כ-200.000 ליטר) היה דהיינו 195 מ"ק המכילים כ-200.000 ליטר) היה מחובר לצינור שעבר דרומה תחת השביל אל הבוסתן, והזרים את המים אל מערכת ההשקיה הראשית (מסומנת בכחול במפה משמאל) - קו ישר של מפלים ותעלות שהוביל מצפון לדרום כמעט ישירות אל הבריכה המרכזית המרחיכה מבין השתיים המצויות בבוסתן. עם התמלאותה של בריכה זו זורמים המים באמצעות שתי תעלות אל הבריכה המערבית, וממנה דרך פתח נקוד אל סרסה נמוכה יותר ובה תעלות השקיה.

המעקף הראשון (מסומן באדום במפה משמאל) הוא הסתעפות מזרחית מן המערכת הראשית, קו ישר של מפלים, בריכות איגום ותעלות להשקיה של החלקות המצויות ממזרח לבריכות המזלות. הטיית המים אל תעלה זו התבצעה על ידי סתימת הפתחים המתאימים בבריכת האיגום בנקודת ההסתעפות כפי שמתואר לעיל.

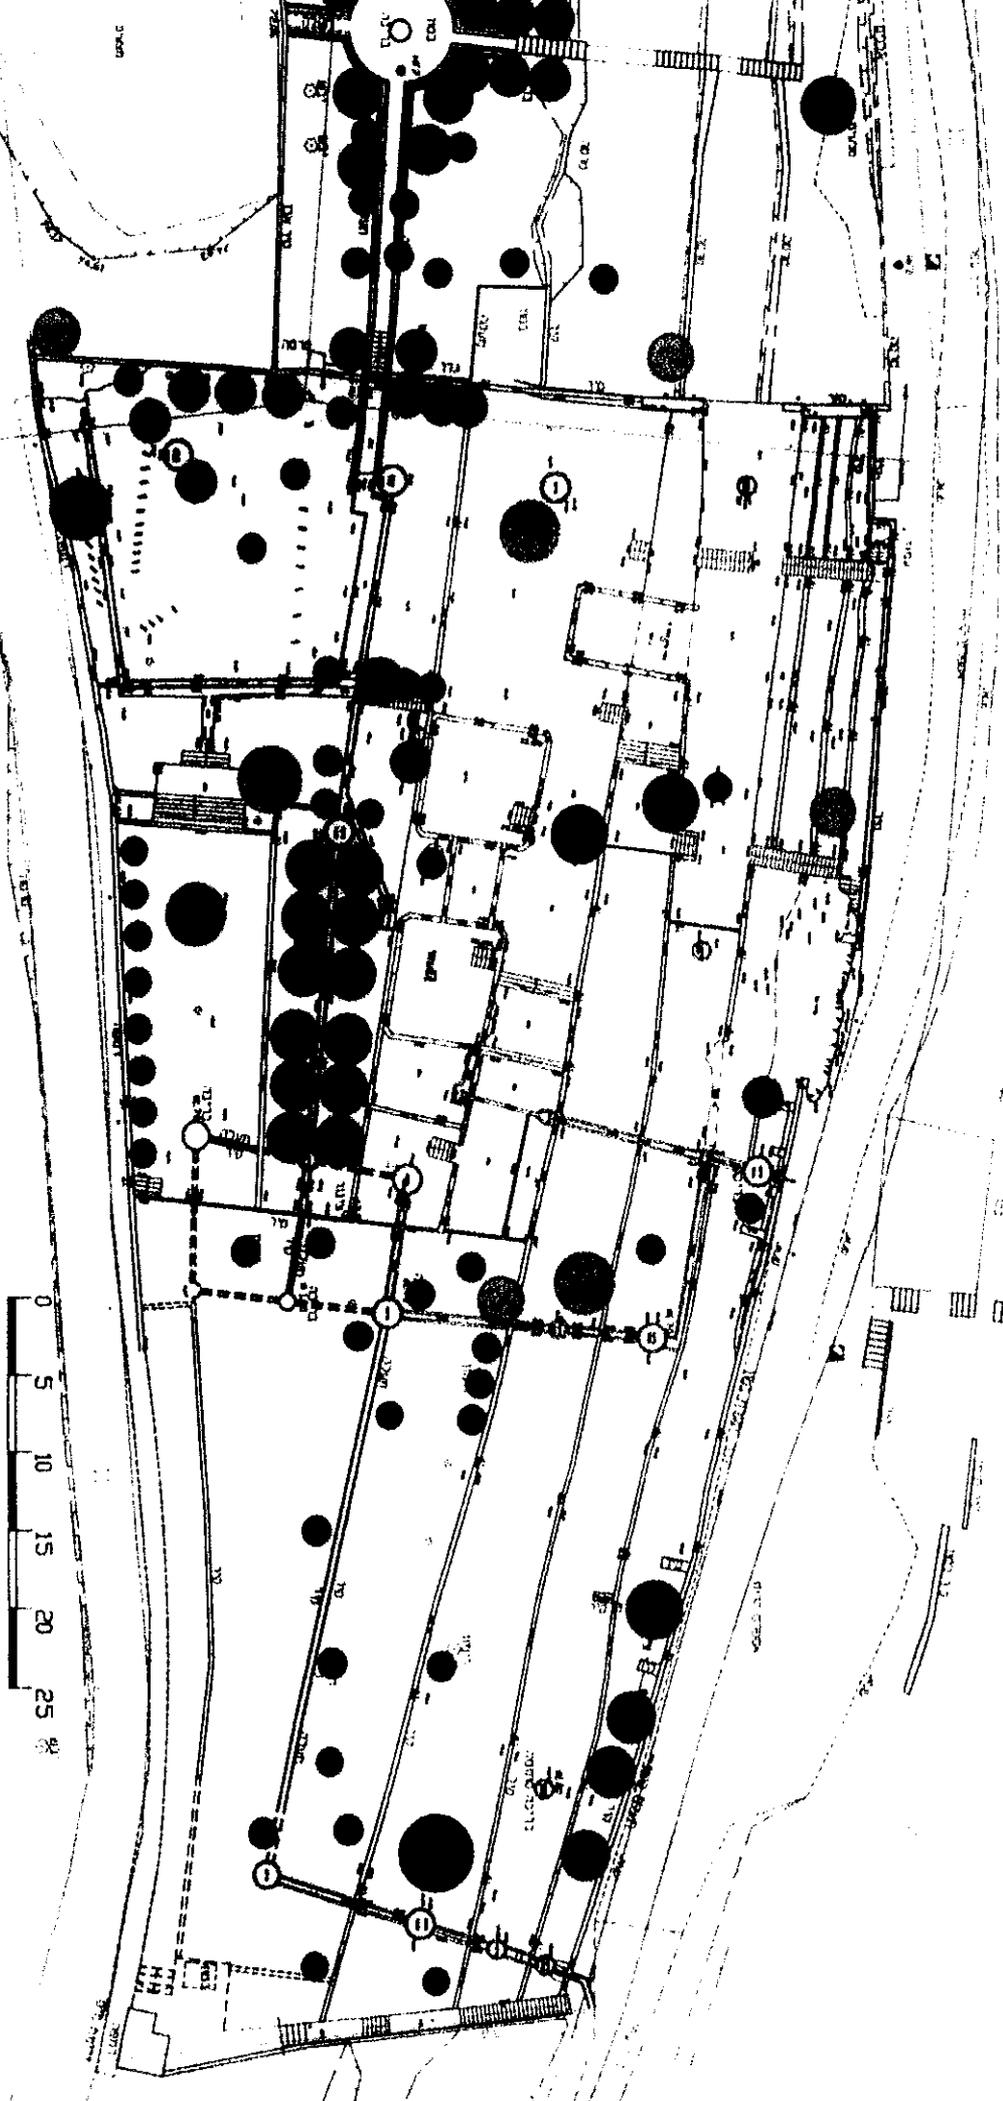
# מפת שתילת- עצים: מצב קיים

מפה זו מציינת רק את מיקומם של עצים בבוטותן לפי סיווג כללי. את זיהויים המדויק של המינים וכן את מיקומם של שיחים בבוטותן יש להשלים באמצעות סקר בוטני.  
ייתכן קיומם של עצים נוספים שבשל בעיות גישה באתר לא זוהו במפה זו.

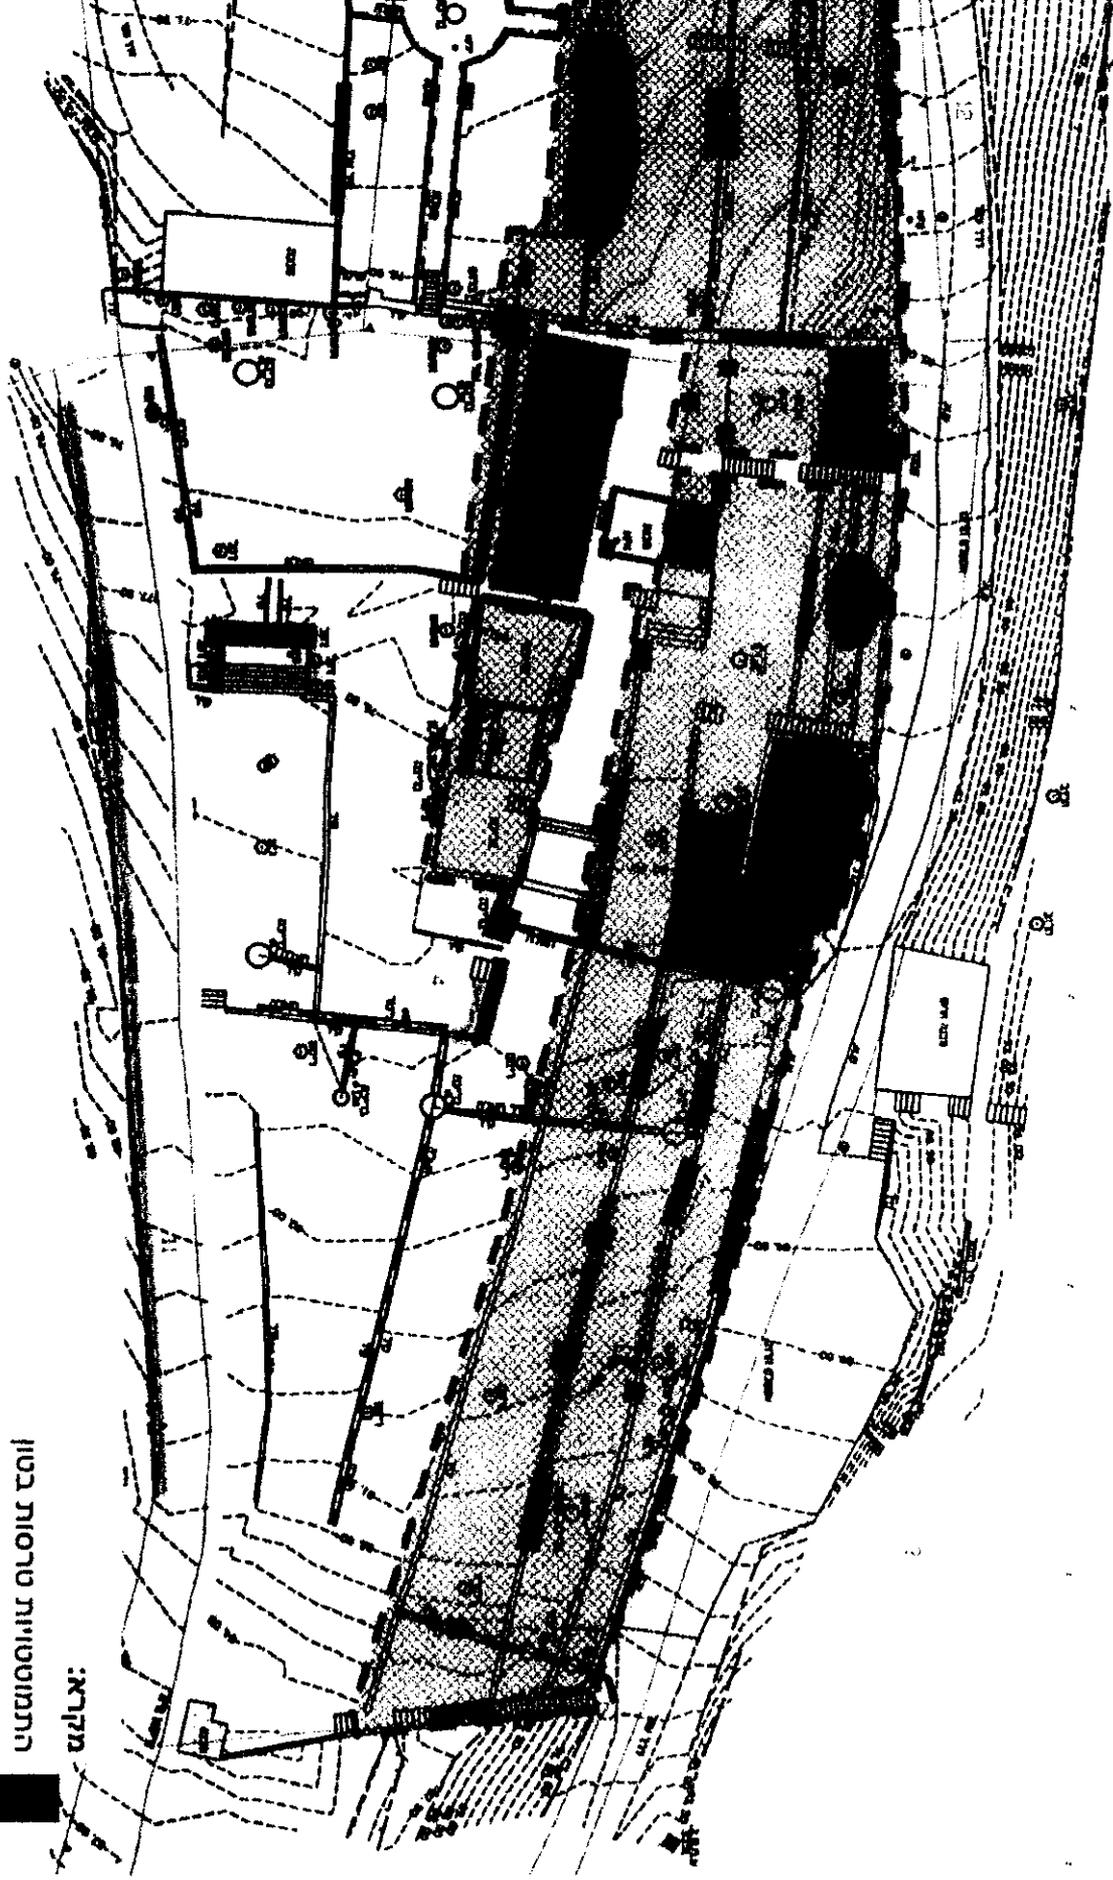
# המלאות לשיקום ראשוני של הבוסתן- חו"ד אינג' ל לב מנדלבלט מטעם המועצה לשימור

התמוטטויות טרסות בטון

התמוטטויות טרסות אבן בבנייה ימשה
