השלמה לתוכנית מתאר להבות חביבה

חוו"ד סביבתית -
מנדק קונספטואלית

סקר היסטורי-Phase I

הנדון: סקר קרקע היסטורי - תוכנית מתאר להבות חביבה.

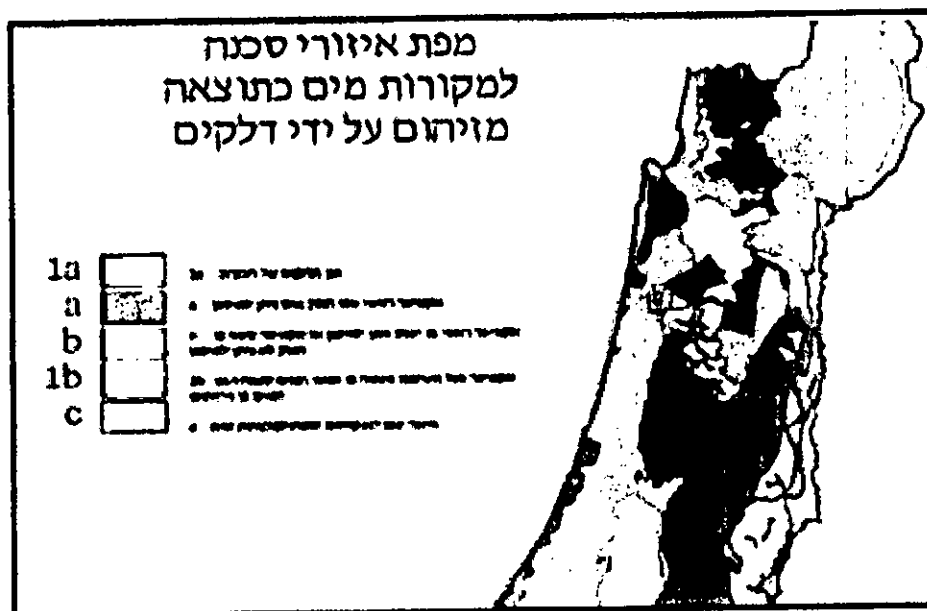
תרשים 6: מפת אוורי סכנה למקורות מים מזיהום מדלקים:

עייף מפת אזורי הסכנה למי תהום (תרשים 8), מתחם התוכנית הנסקר במסמך זה, ממוקם באזור המוגדר כאזור סכנה b אקוויפר ראשי בו הנוק ניתן לתיקון, או אקוויפר משני בו הנוק אינו ניתן לתיקון.

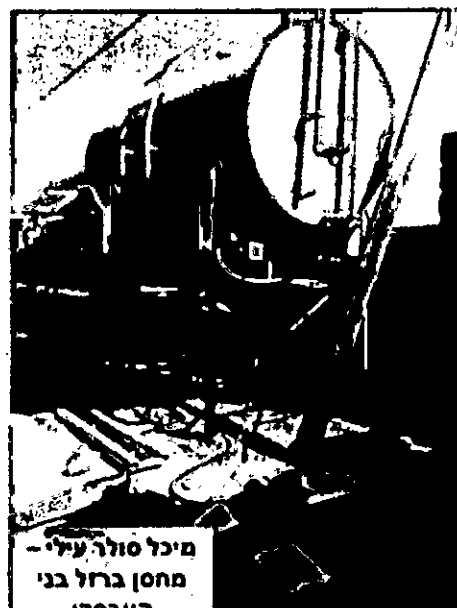
מטרים), תכסית מרבית השטח הוא מצע מילוי מהודק, אשר פני השטח אינה מעידים על זיהום, למעט באזור מיכל הסולר העילי שנפחו כ- 6 מ"ק ובו ממצאים המעידים על שפך עילי מתמשך באזור הניפוק וכן מסי כתמי שמן הידראולי בתוך המבנה המקורה סמוך למכונות עירגול וחיתוך.

מיכל סולר עילי -
מחסן ברזל בני
קויבסקי

ביצוע סקר קרקע באזורים בהם יש חשד סביר לפוטנציאל זיהום (פעיל/ רדום)
