# סקר שימור מחנה 80

יוני 2014

הוכן עבור: סיטי לינק השקעות בע"מ

רון-שואף אדריכלים, קיבוץ נצר סירני 70395 . טל': 08-9150560 , 054-7258088

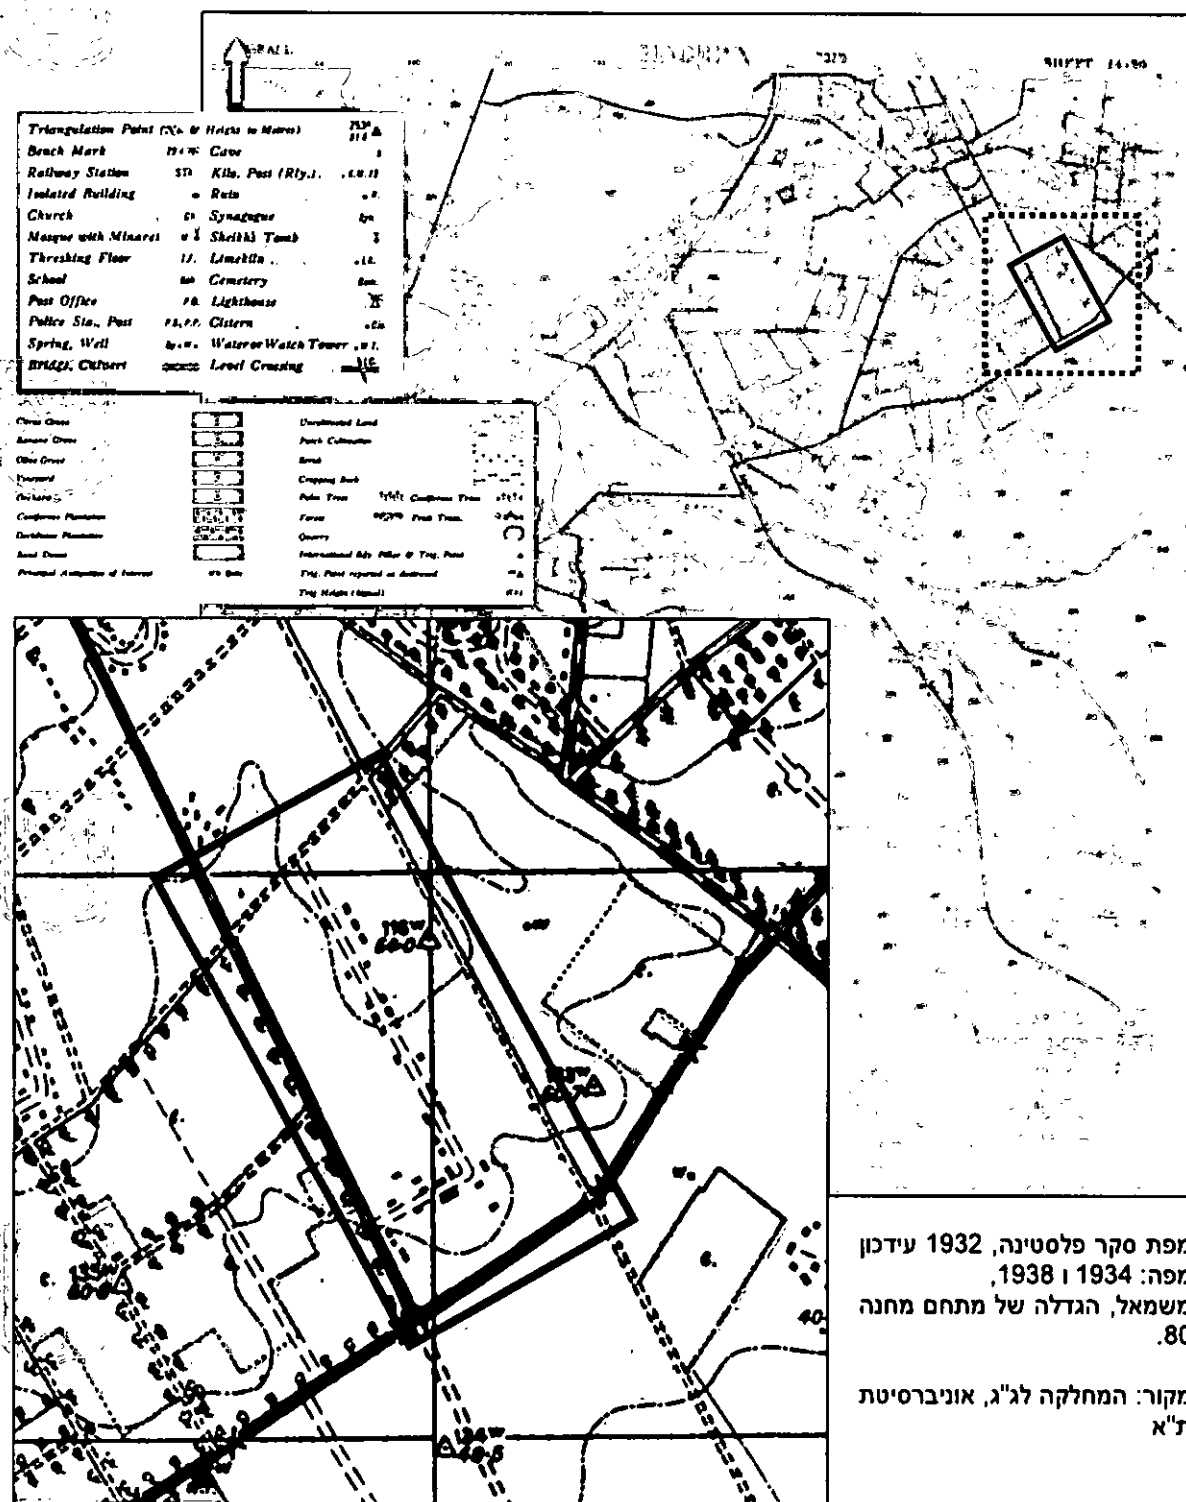
מפת סקר פלסטינה, 1932 עידכון  
מפה: 1934 | 1938  
משמאל, הגדלה של מתחם מחנה  
80.

במפה זו משנת 1932 על עיכונה נראים באדום נתיבי הדרכים הראשיים הגובלות במחנה: דרך וואדי ערה מדרום ודרך נוספת המודגשת ע"י שדרת עצים ממערב הנקראת כיום 'דרך הנדיב'. ניתן לראות בבירור בתוך המתחם את צירי האורך והרוחב שמהווים את תשתית הדרכים העיקריות עד היום. לאורך צירי דרכים אלו ניתן לראות בניה שכל הנראה שייכת לצבא הבריטי. סביב המחנה-בהשוואה למפה הקודמת שטח הגידולים קטן אך ניתן עדיין לראות שטחים חקלאיים בעיקר מצפון-מזרח ודרום - מערב.

ממזרח למחנה קיימות בארות המסומנות באות W שסיפקו מים עבור הגידולים השונים בסביבה.

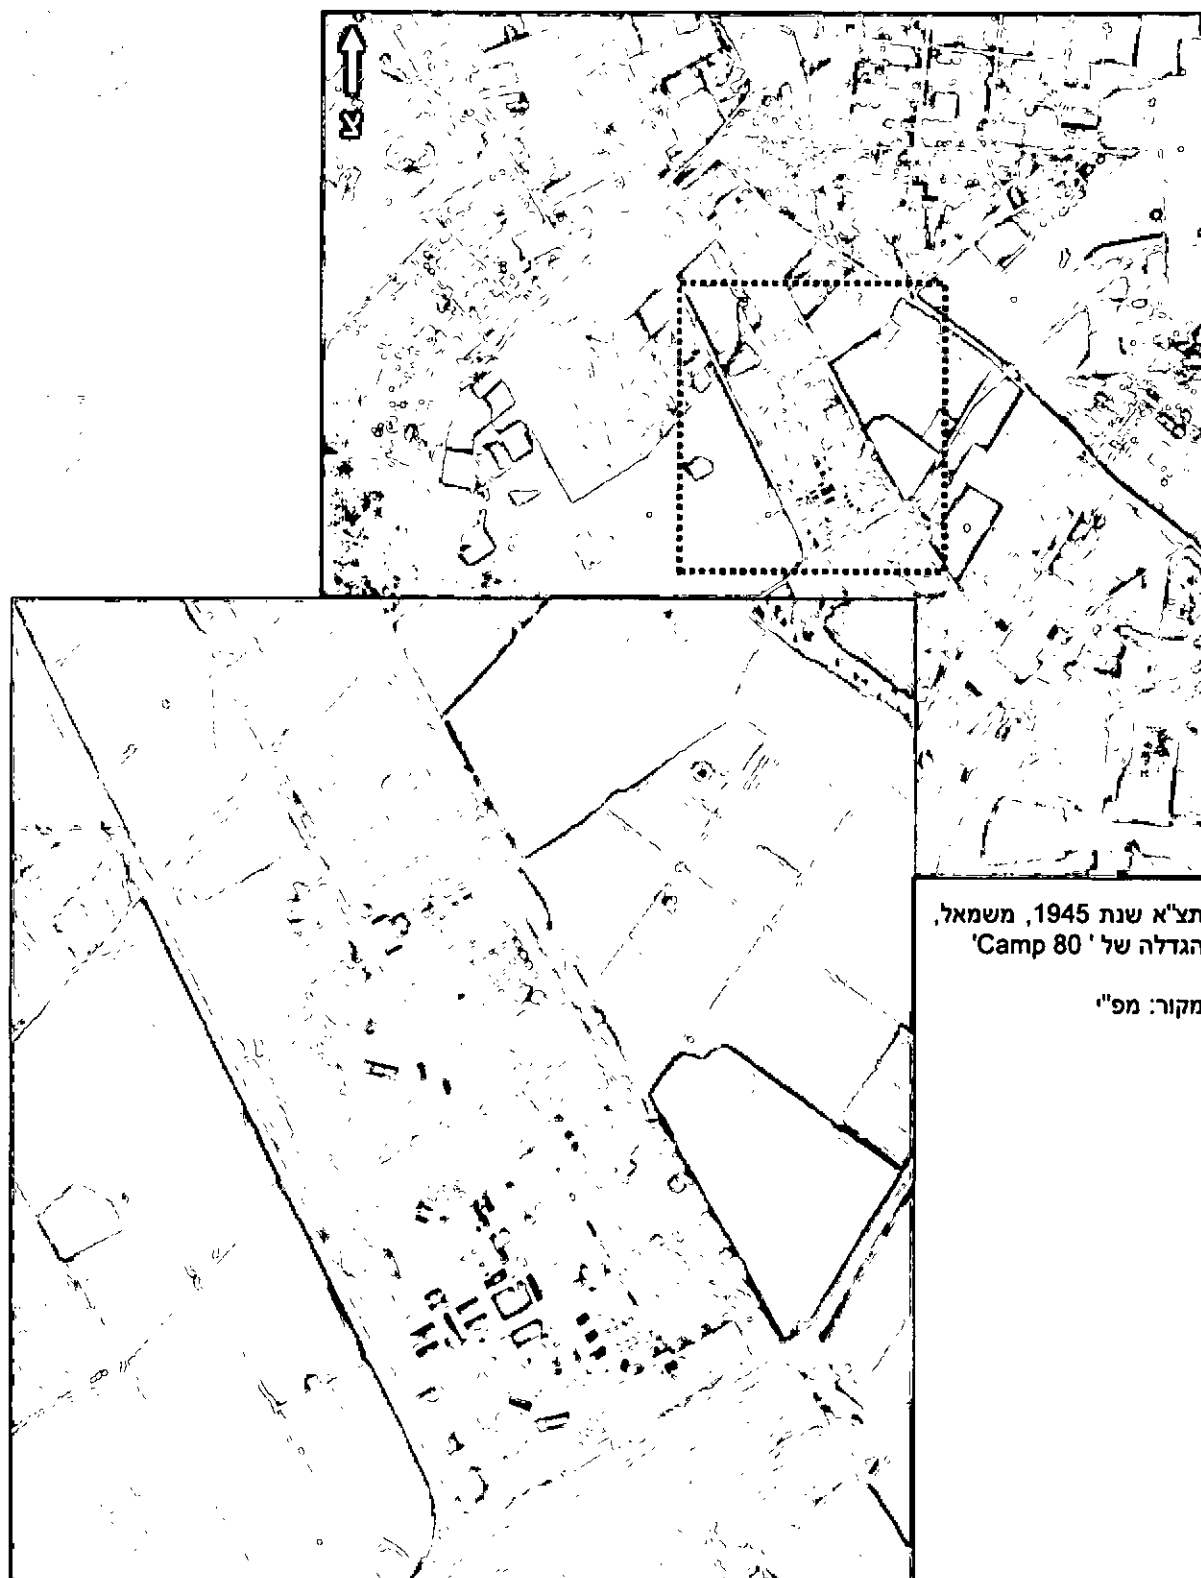
תצ"א שנת 1945, משמאל  
הגדלה של 'Camp 80'

בתצ"א משנת 1945 ניתן לראות את הבסיס הצבאי הבריטי הממוקם בלב שטחים חקלאיים ואת הדרכים הראשיות מכיוון דרום ומערב. המושבות פרדס חנה וכרכור מצפון עדיין בשלבי התפתחות ורחוקות משטח המחנה. ניתן לראות בבירור בתוך המחנה את צירי האורך והרוחב וכיכר-מרכזית בנקודת ההצטלבות.

במחנה קיימים מבנים רבים בגדלים שונים הנמצאים עדיין בתהליך בניה, ריכוזי אוהלים נראים כנקודות לבנות בעיקר בצד הצפון-מזרחי של המחנה.

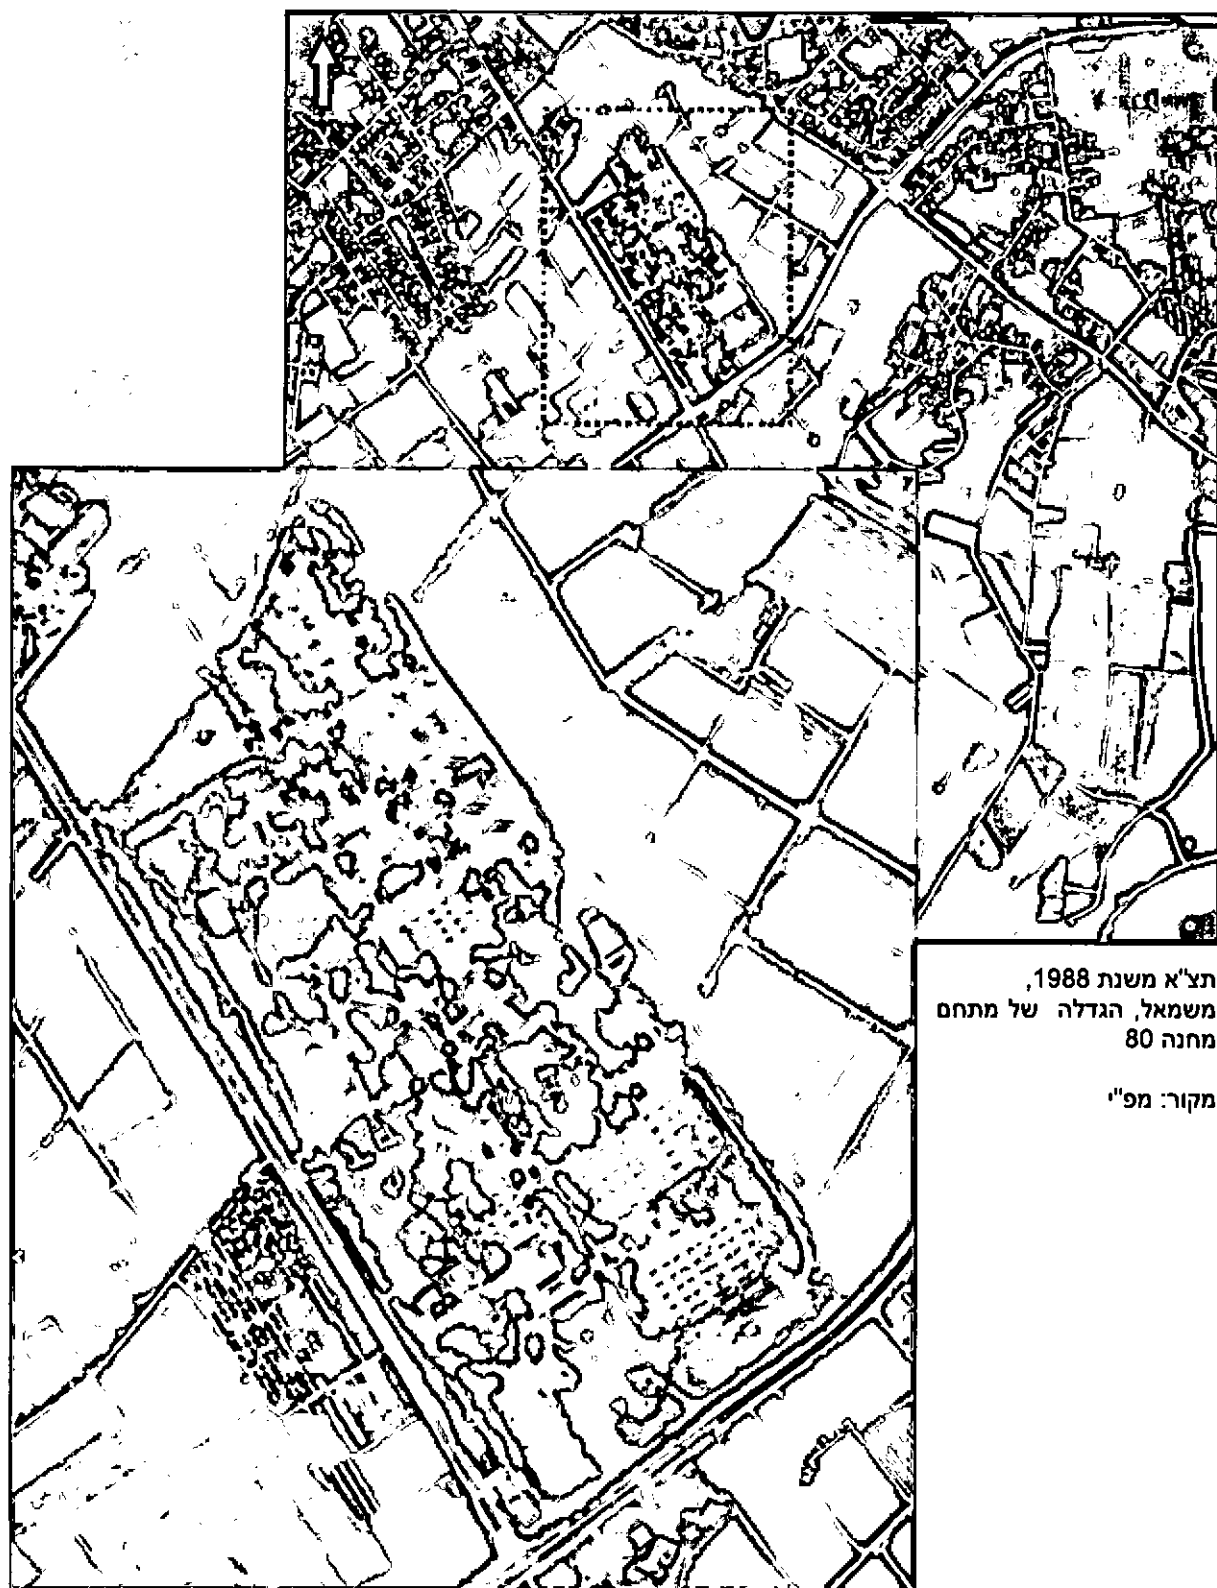
תצ"א משנת 1988,  
משמאל, הגדלה של מתחם  
מחנה 80

בתצ"א משנת 1988 ניתן לראות פיתוח בכל תחום המחנה. מבנים רבים נוספו, הצמחיה גדלה והתפשטה ובמקביל הוסרה במקומות בהם מוקמו מתחמי אוהלים. בהשוואה לתצ"א משנת 1945, ניתן להבחין כי מיקום ריכוזי אוהלים אלו כמעט ולא השתנה מתקופת המחנה הבריטי, כמו כן צירי האורך והרוחב הפנימיים נותרו עדיין כתשתיות הדרכים הראשיות של המחנה.

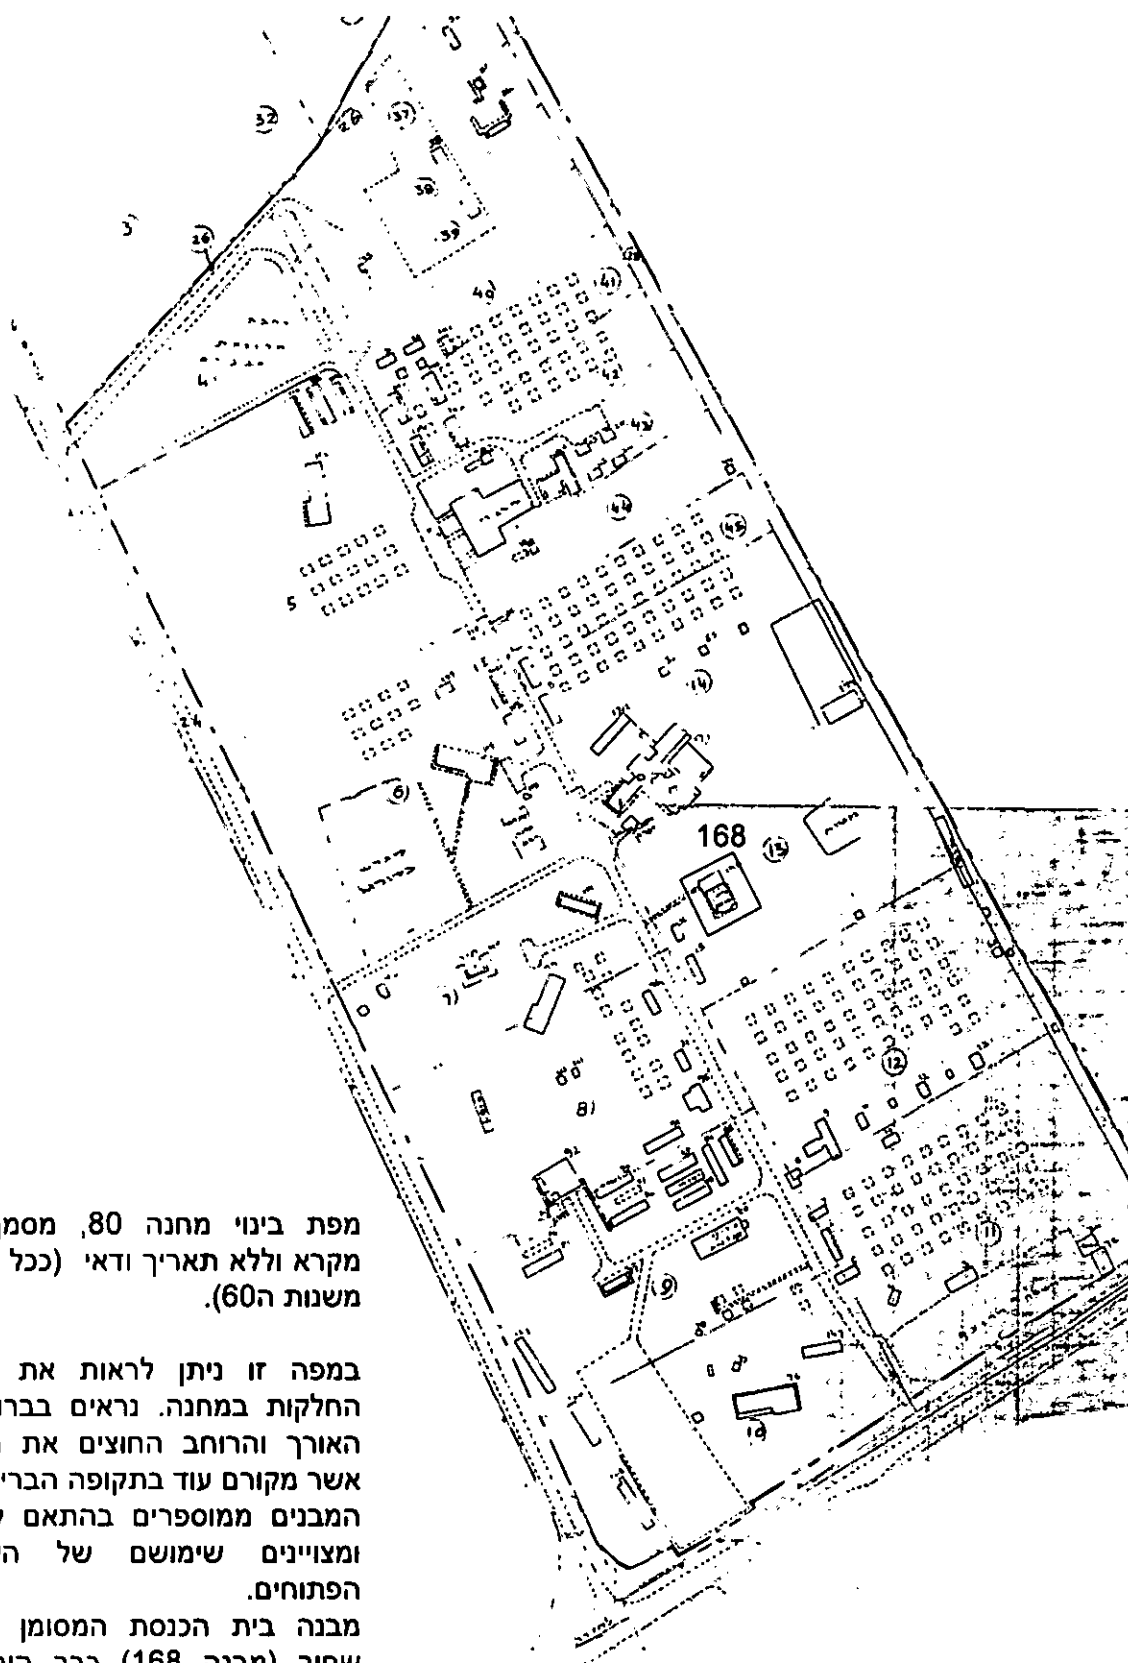
מפת בינוי מחנה 80, מסמך ללא  
מקרא וללא תאריך ודאי (ככל הנראה  
משנות ה-60).

במפה זו ניתן לראות את חלוקת  
החלקות במחנה. נראים בברור צירי  
האורך והרוחב החוצים את המחנה  
אשר מקורם עוד בתקופה הבריטית.  
המבנים ממוספרים בהתאם לייעודם  
ומצויינים שימושם של השטחים  
הפתוחים.  
מבנה בית הכנסת המסומן בריבוע  
שחור (מבנה 168) כבר היה קיים  
בשנה זו.

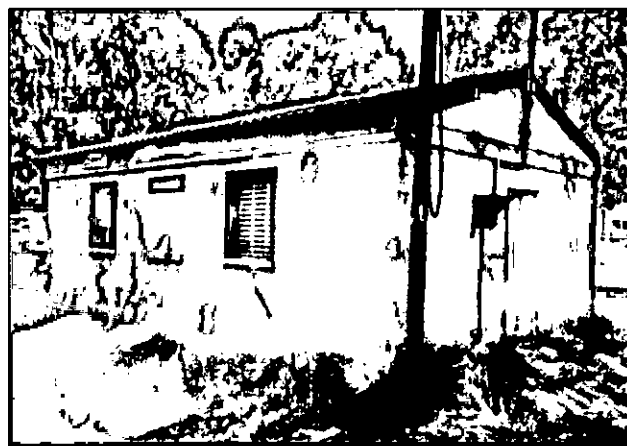
3. ארבעה מבני סיליקט, לא בשימוש

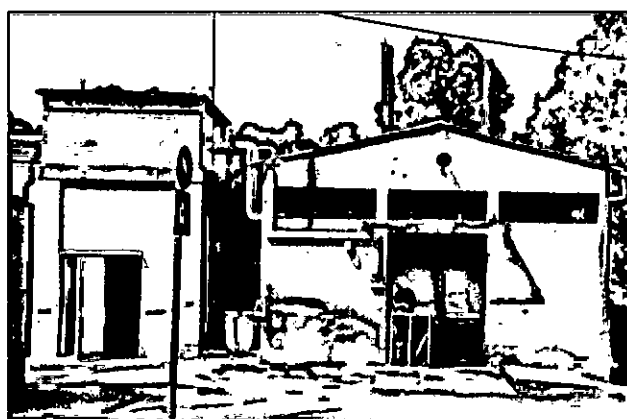
4. מגדל מים וחדר טכני

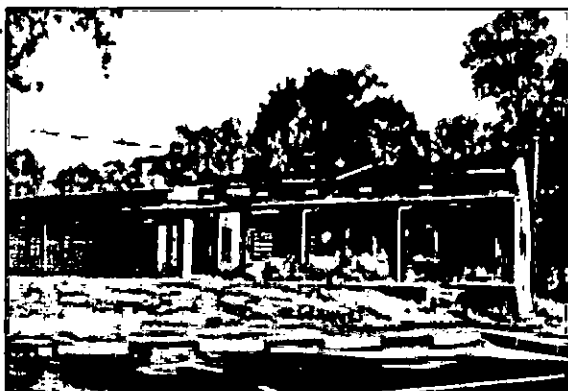
11. מבנה נטוש

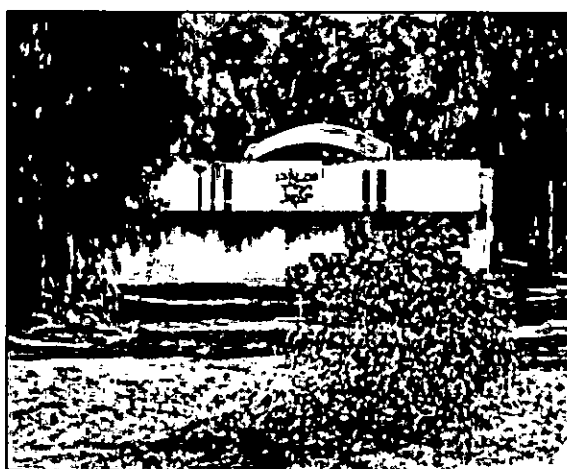
10. בית כנסת

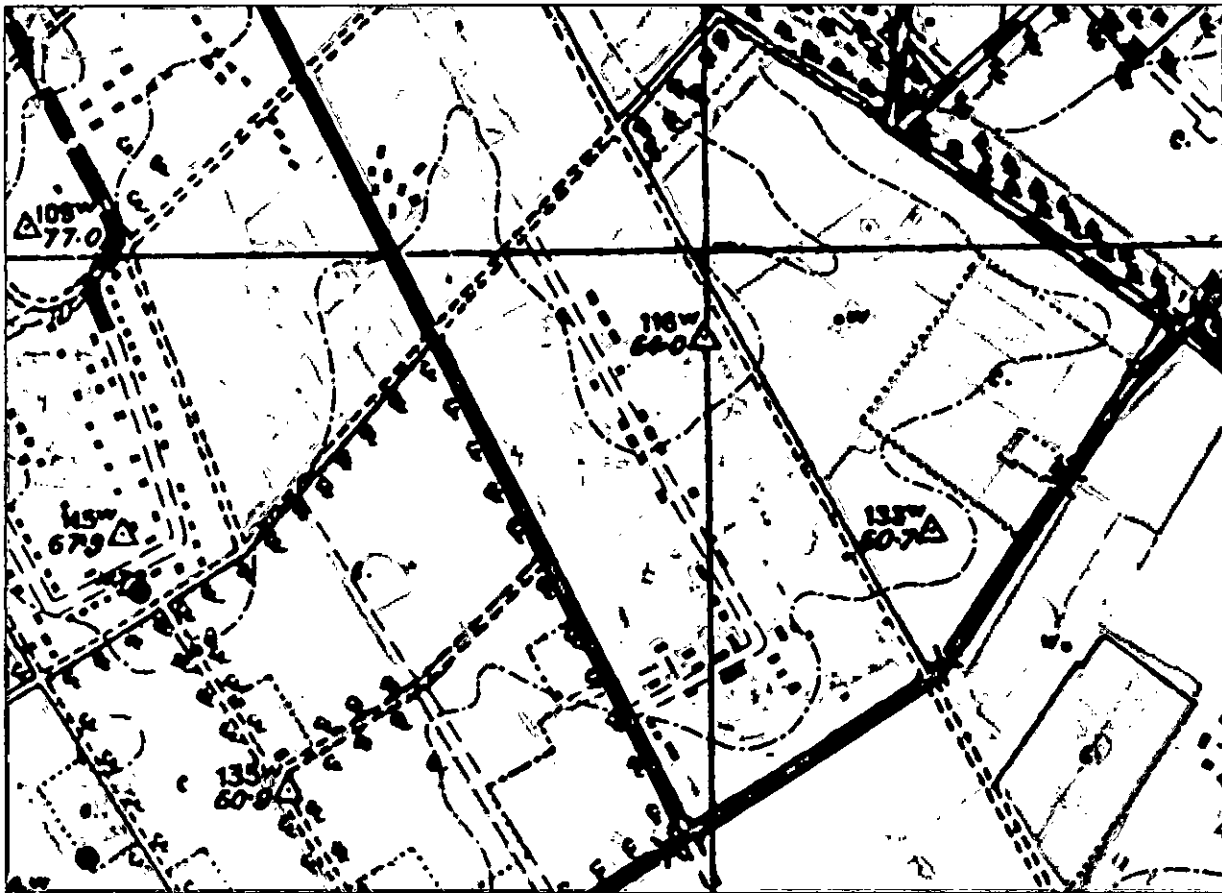
קומפילציה, תצ"א משנת 1945 ומפה משנת 1932 ועידכונים הכוללים מיפוי מטעי פרי הדר בשנת 1934 והוספת דרכים ראשיות בשנת 1938. ניתן לראות במפה זו את הדרכים התוחמות את שטח המחנה מדרום וממערב וכן את הצירים הראשיים הקיימים כבר בשנות ה-30. בחלק מהשטחים החקלאיים ניתן לראות שקיימת כבר חלוקה לחלקות. בתוך המחנה מסומנים מספר מבנים לאורך ציר האורך וציר הרוחב החוצים את המחנה, נראה כי הרבה מהמבנים המסומנים במפה אינם המבנים הנראים בתצ"א משנת 1945.

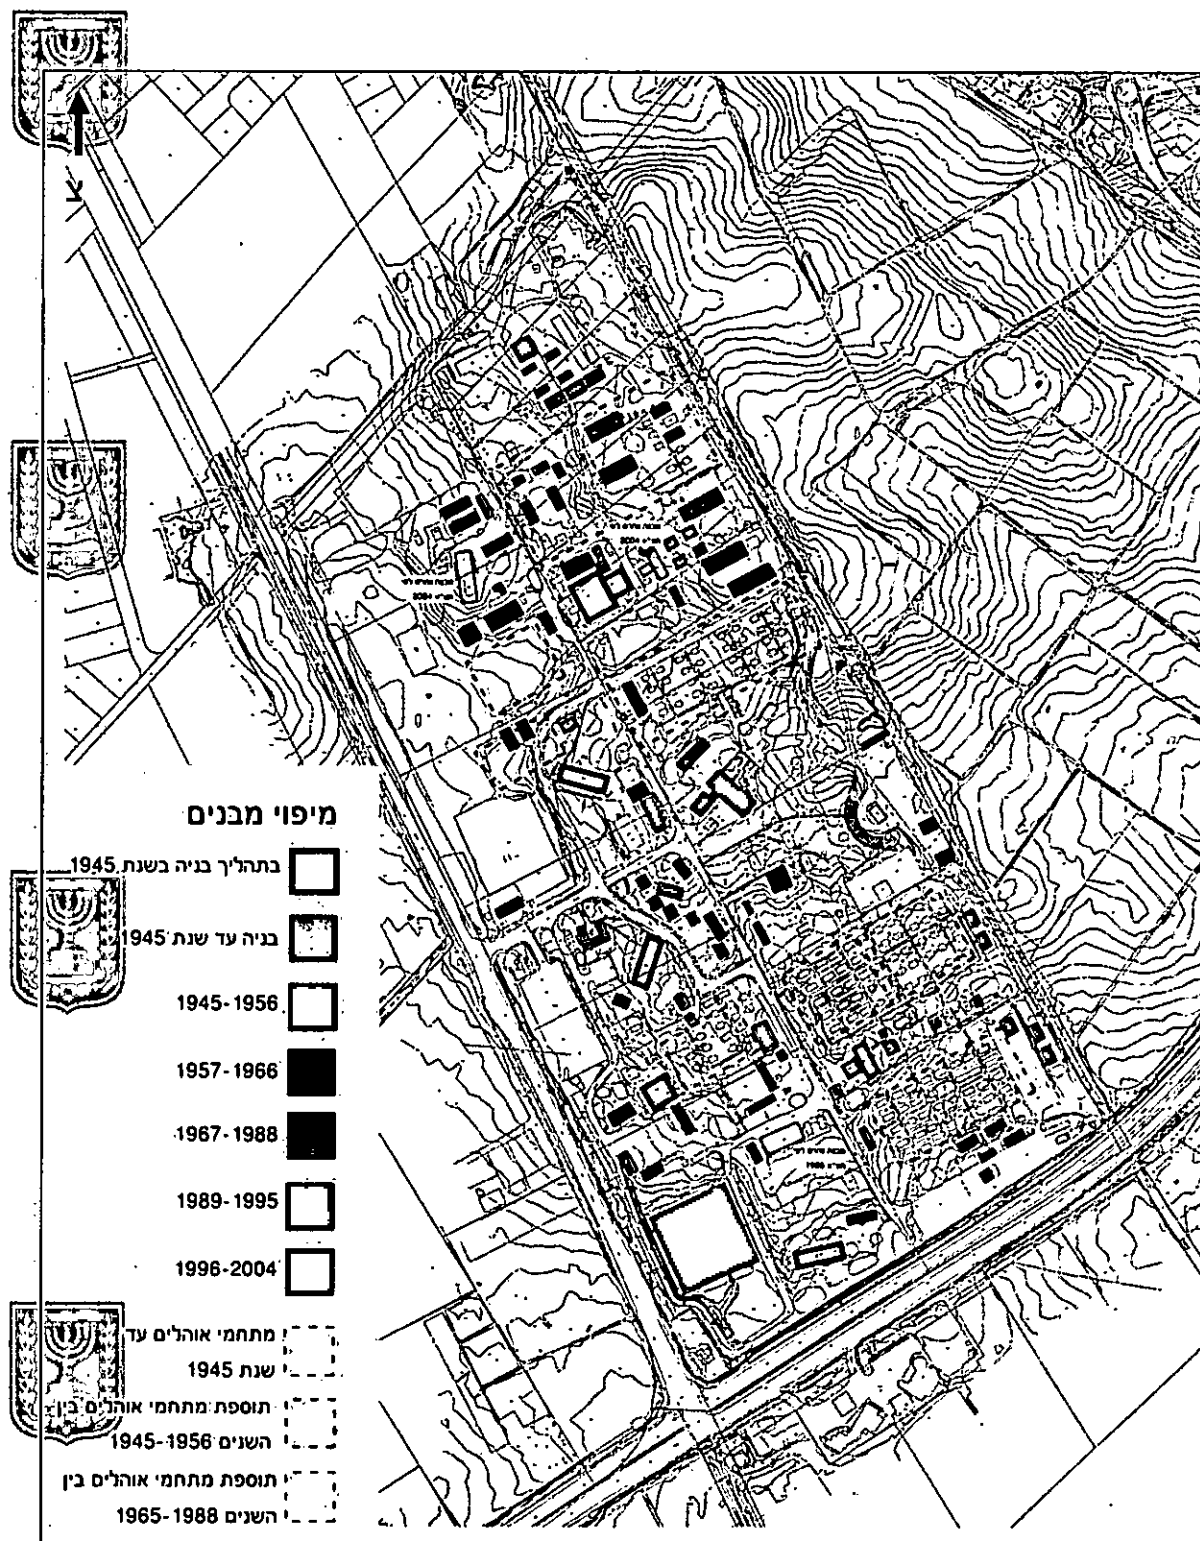
מיפוי ותארוך מבנים על פי תצ"אות, מפות היסטוריות ומפות בינוי. במתחם מחנה 80 קיימים מבנים מכל שלבי קיומו. של המחנה החל בבניה מהתקופה הבריטית ועד ימינו. לפי תפרוסת המבנים הקיימים קשה להגדיר מתחמים בנויים ברורים אלא יותר מבנים בודדים או מקבצי מבנים. ניתן לראות כי בשנות ה-80 חלה האצה של בניה, בעיקר מבני מגורים לסגל הצה"ל.

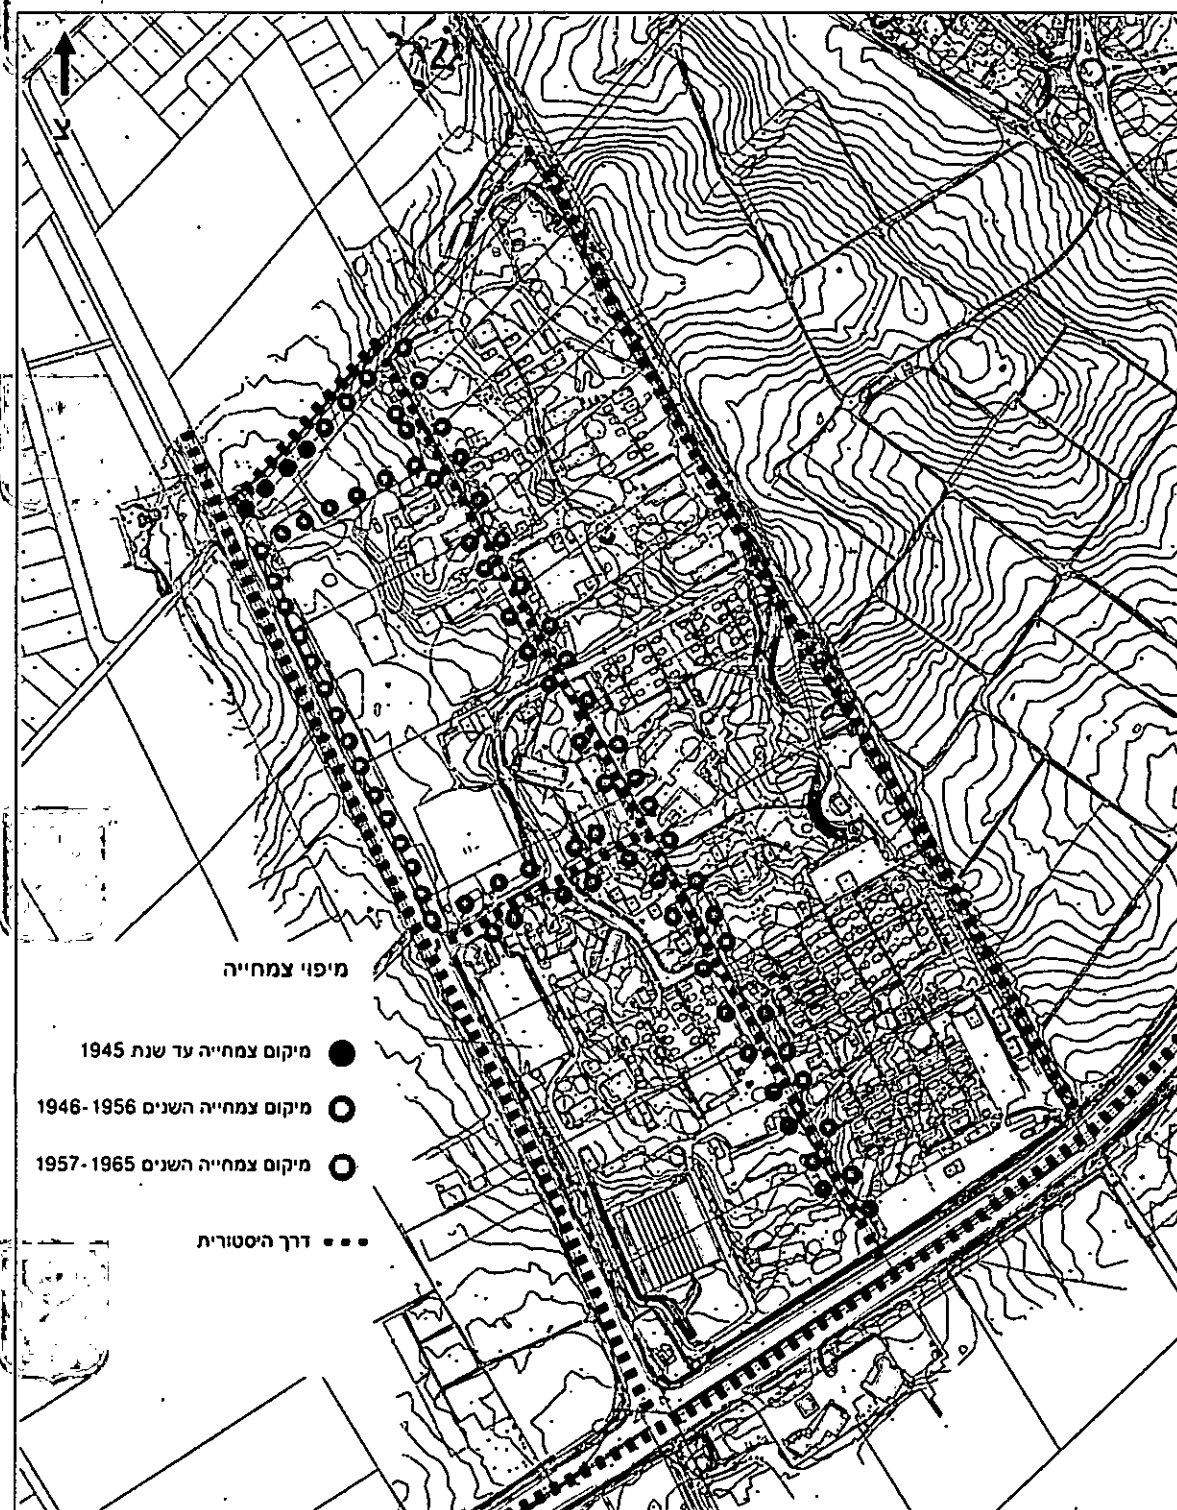
מיפוי ותארוך צמחיה ודרכים היסטוריות על פי תצ"א, מפות היסטוריות ומפות בינוי. במתחם מחנה 80 קיימת צמחיה רבה מכל שלבי קיומו החל מהתקופה הבריטית ועד ימינו. מרבית העצים היוצרים את שדרות המחנה הם עצי אקליפטוס, אך ניתן לראות גם וושינגטוניות, ברושים ואורנים. את הצמחיה והדרכים ניתן להגדיר במתחמים לפי מיקום ותיארוך. למערך הדרכים ההיסטוריות חשיבות גם בהיבט של המבטים והניצפות בתוך, מתוך ואל המתחם.

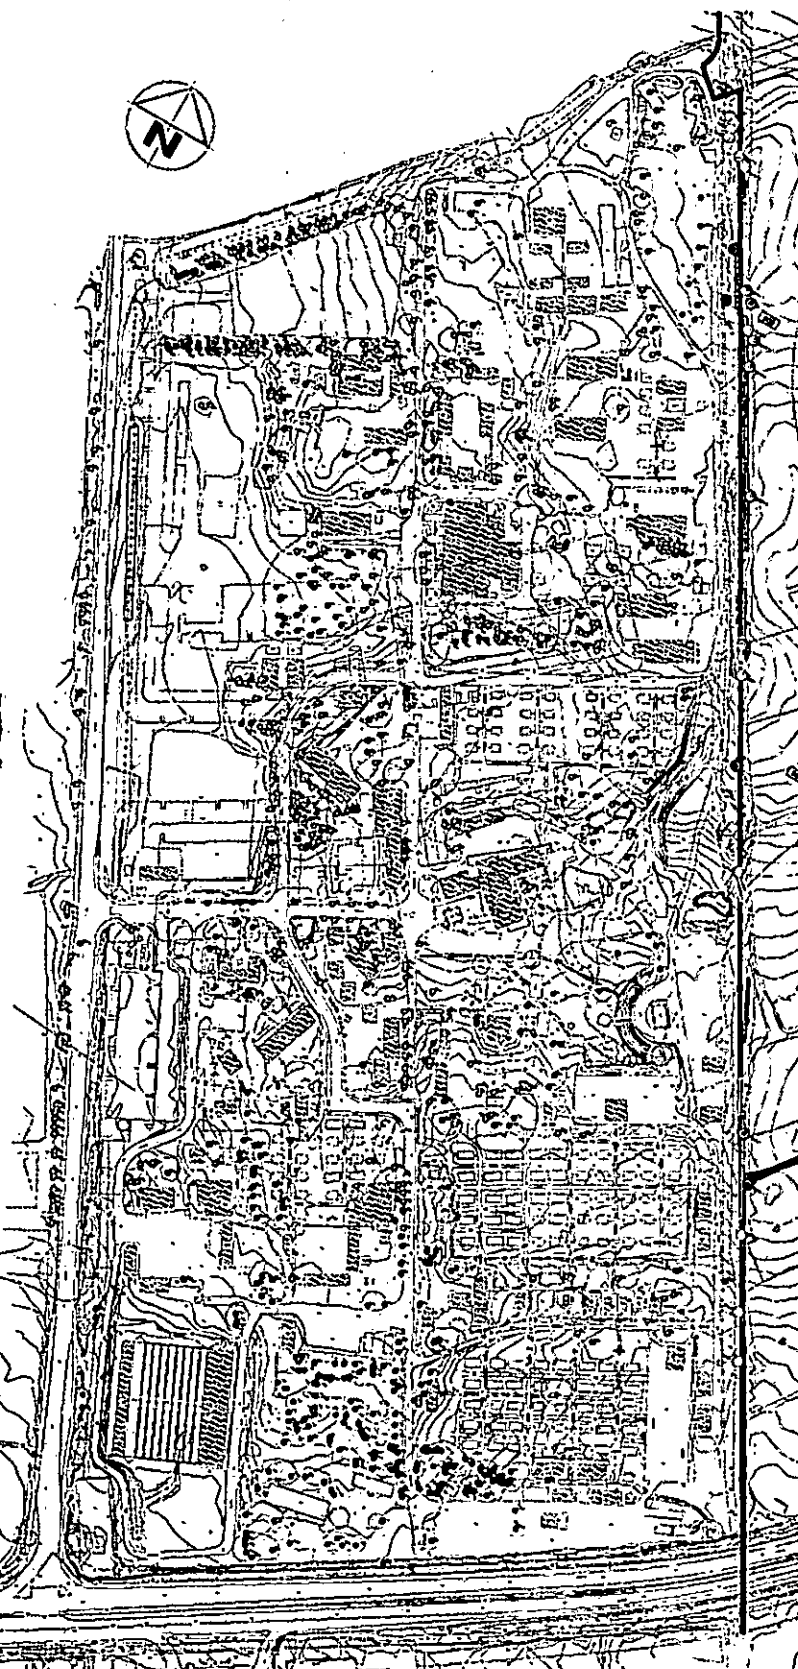
סקר צמחיה למחנה 80 נעשה ע"י חנוך בורגר אגרונומים בע"מ עבור משה לנר אדריכלי נוף. מצורפת מפת מיפוי עצים. לסקר צמחיה מלא ראה נספח סקר עצים בוגרים המצורפים למסמכי התכנית.
