המוזמין: נתיב העשרה מושב עובדים להתיישבות חקלאית שיתופית בנ"מ

דצמבר 2012

"נתיב העשרה - מאגר קולחיס" - סקירה גיאולוגית

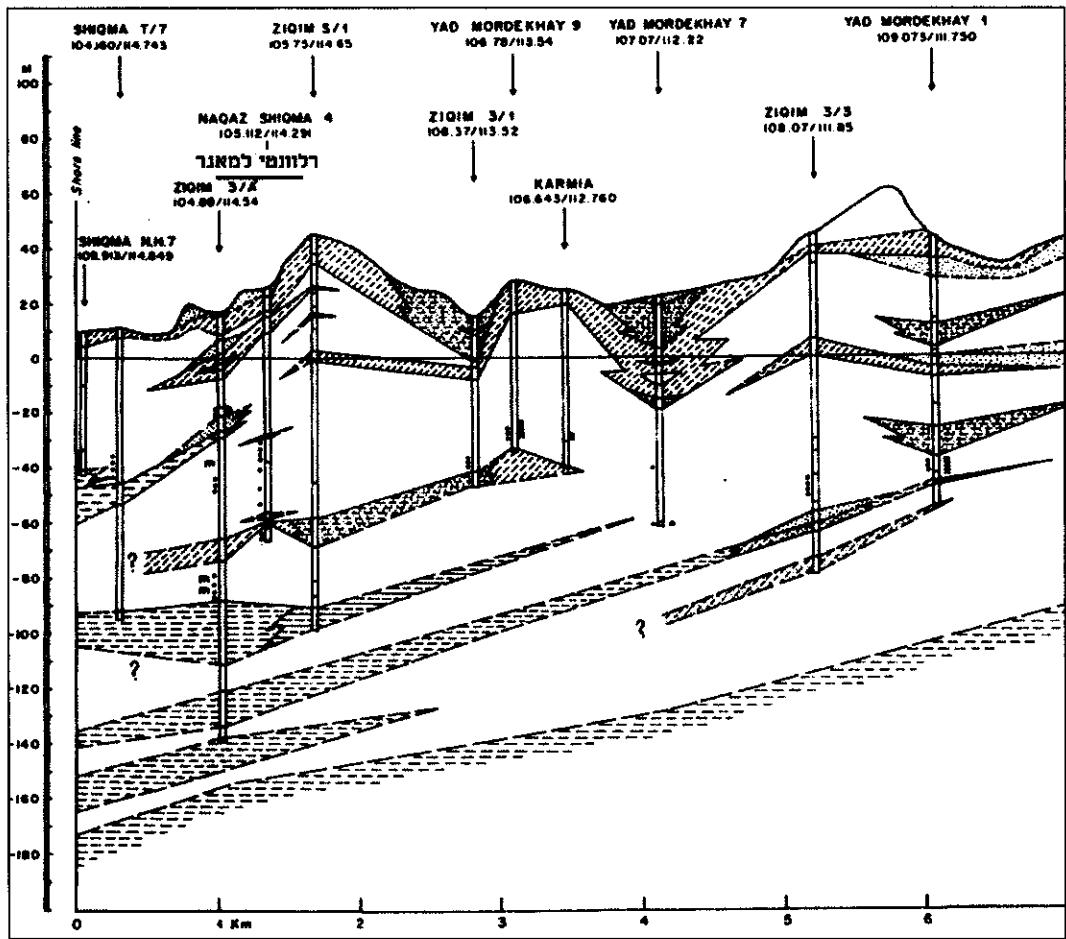
תרשים 2: חתך לרוחב מישור החוף, רצועה 3 (מתוך אקר, 1999)

3 רכסים בולטים: רכס החוף, מרוחק 50-200 מטר מקו החוף. רכס הcorner השני, מרוחק כ-2 ק"מ מקו החוף (רלוונטי למגר) ורכס הcorner השלישי, מרוחק כ-4.5 ק"מ מהחוף. בין רכסים הcorner חוצות בקעות האורך. תרשימים 2 מציג חתק גיאולוגי (ברצועה 3) המציג את התנאים באזורי הנסקר.

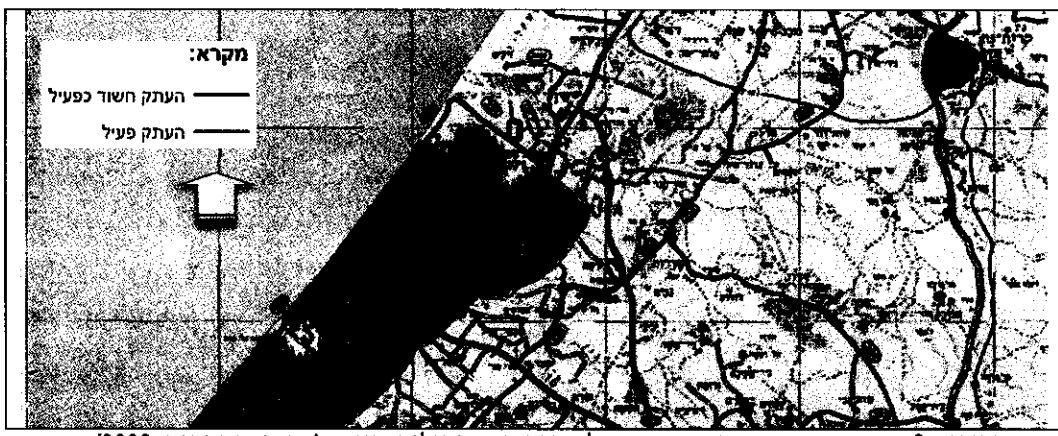
תרשים 3: קטע ממפת ההעתקים בישראל החשודים בפעולות צעריה (ברטוב ואחרים, 2009)

על פי מפת העתקים החשודים בפעולות צעריה (ברטוב וחוביי, 2009) האזור הנסקר "נקוי" מהעתקים פעילים או כאלה החשודים בפעולות צעריה (ראה תרשימים 3).

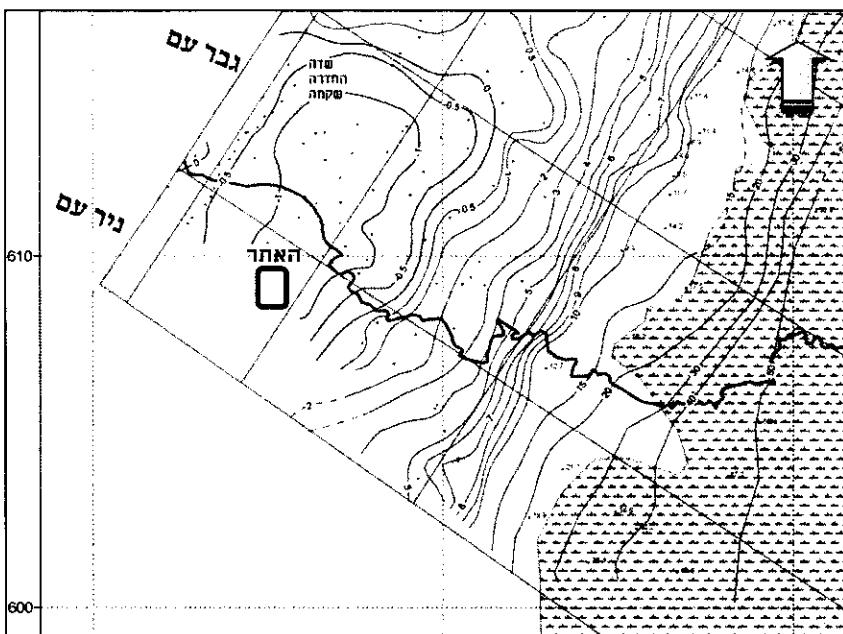
תרשים 4: קטע מפה מפלסי מים-תהום (רשות המים, 2010)

על פי מפות מפלסים⁴, המפלס הרגיוני באזור הנוי בתחום שבין 1.0 - ל-0.5- (ראה תרשים 4). בקידוחי הניסיון שנCONDHO בתחומי המאגר לא התגלו מים עד לבסיס החקירה (רום מקובל +30). יחד עם זאת, את אין לשלול אפשרות להופעת מים שעוניים בעיקר על גבי שכבות חרסית שמוליכותם נמוכה, בעיקר אחורי אירועי גשם או דליפה מצנרת. **משטר הזרימה**, לצפון וצפון מערב, אל עבר אגן החדרה "שкамה" והם התיכון. גרדינט הזרימה קטן. **מעינות**, לא ידוע על קיומים של מעינות נובעים בתחום הנסקור והסבירה הקרובה.

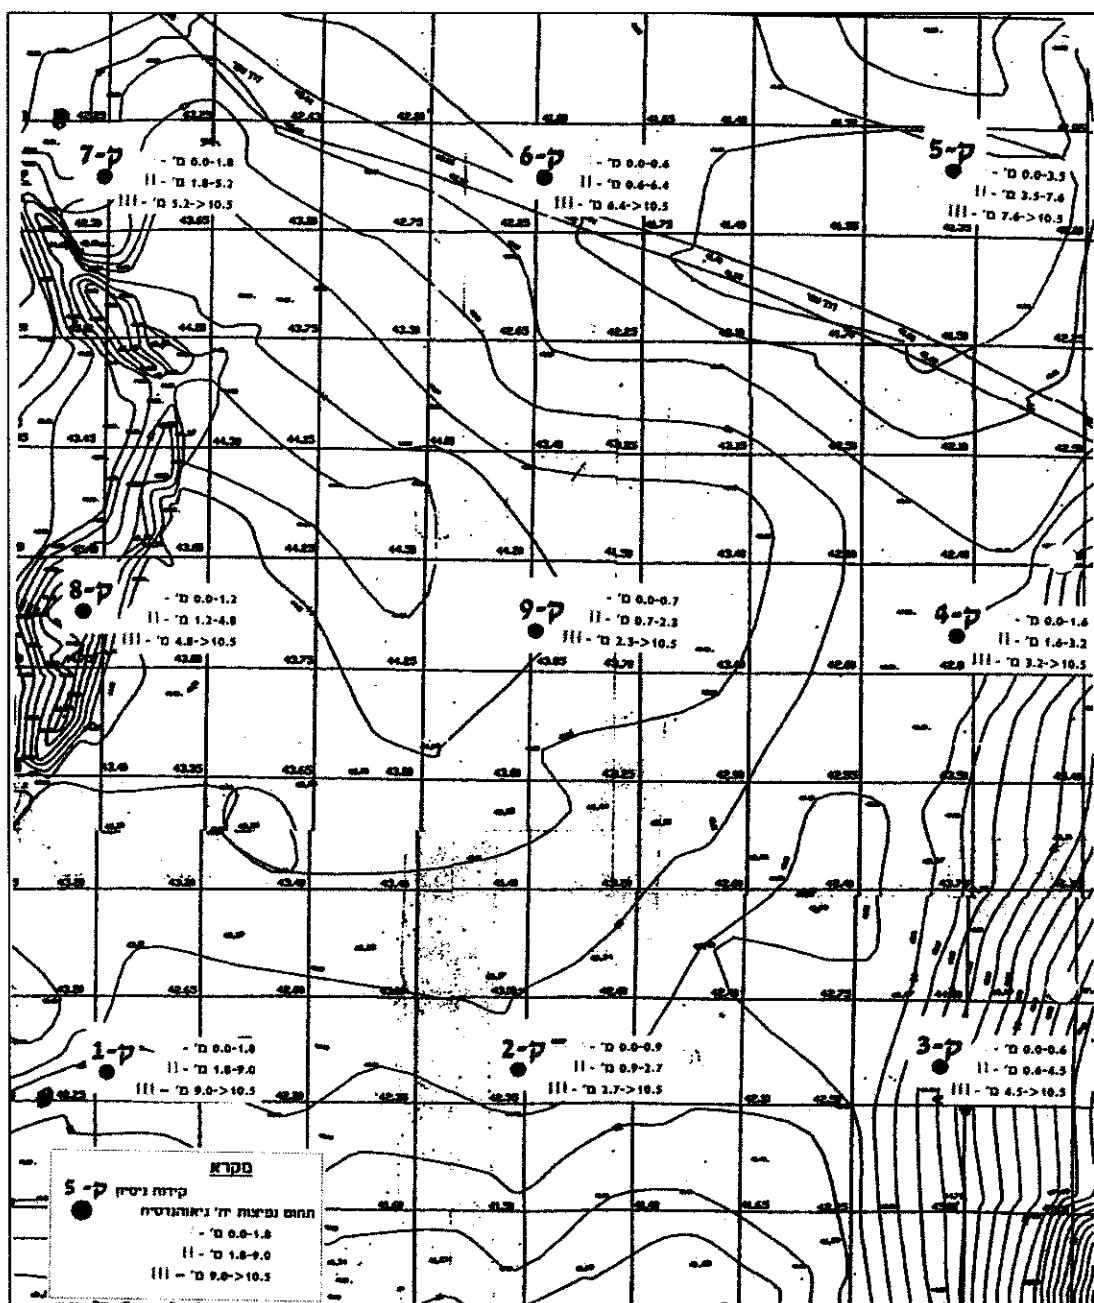
תרשים 5: מפת מקומות קידוחים וחלוקת ליחדות גיאונדסיות, על רקע מדידה

7. תנאים גיאו-הנדסיים (ראה תרשימים 5)

(מקום קידוחים ראה תרשימים 5 בגוף הדו"ח
