תכנית 101-0689760 16/05/2019 17:29:28 נספח שמירה על עוים בנכס ערים-70

## סקר עצים יפו 45-49 ירושלים

### הנדון: סקר עצים – רח' יפו 45-49 - ירושלים

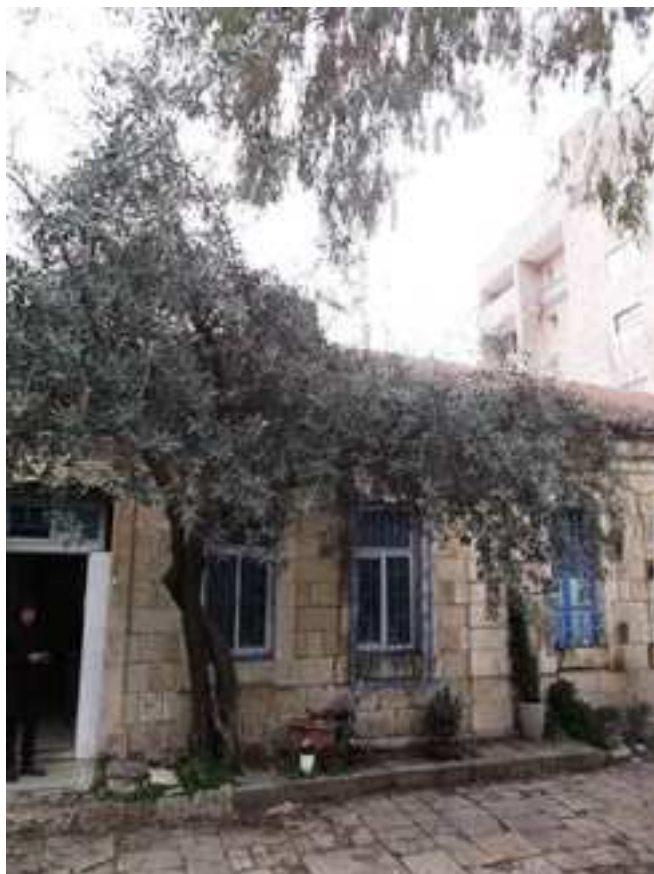
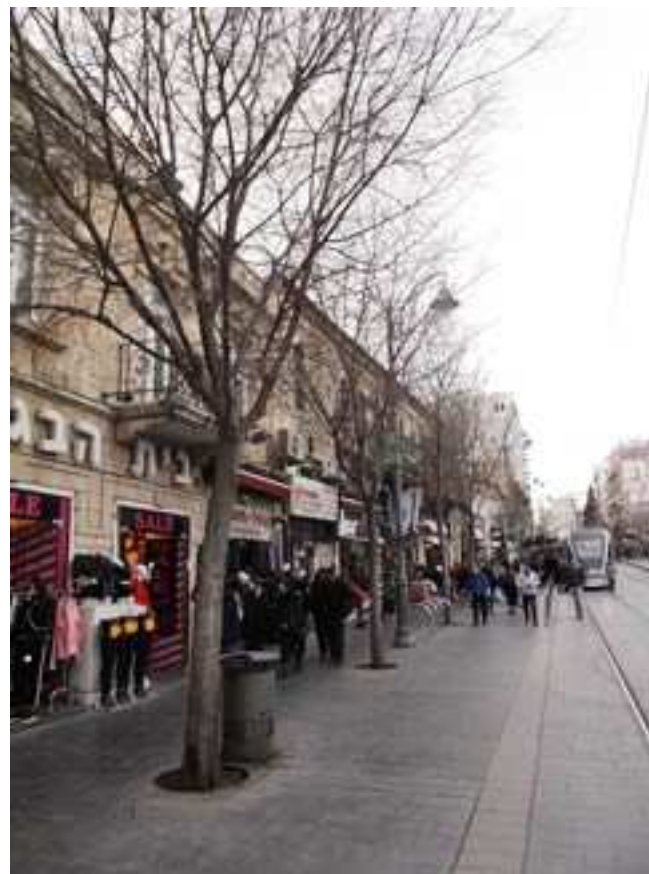
| מספר העץ/פוליגון | מין העץ/תאור הפוליגון | כמות עצים | **גובה העץ (מ') | *קוטר גזע (ס"מ) | מצב בריאותי (0-5) | מיקום העץ (0-5) | ערך מין העץ (0-5) | ניקוד חופת העץ (0-5) | סך ערכיות העץ/פוליגון (0-20) | ***אזור שורשים מוגן רדיוס במ' | שווי העץ ב (ליח"/פוליגון) | היתכנות העתקה | הערות | המלצות |
|---|---|---|---|---|---|---|---|---|---|---|---|---|---|---|
| 1-5 | Celtis דרומי australis | 5 | 6 | 15 | 5 | 4 | 4 | 2 | 15 | 2 | 11,310 | גבוה | מצב טוב ברחוב יפו | שימור |
| 6 | Olea זית ארופאי europaea | 1 | 5 | 30 | 4 | 3 | 4 | 3 | 14 | 3 | 5,429 | גבוה | דו גזעי צמוד למבנה בפטיו | שימור |

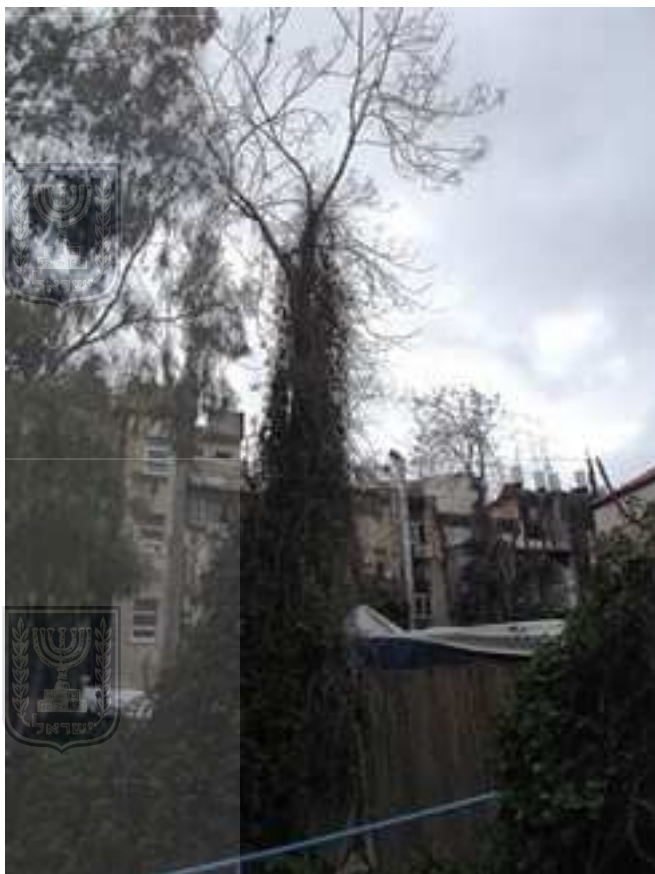
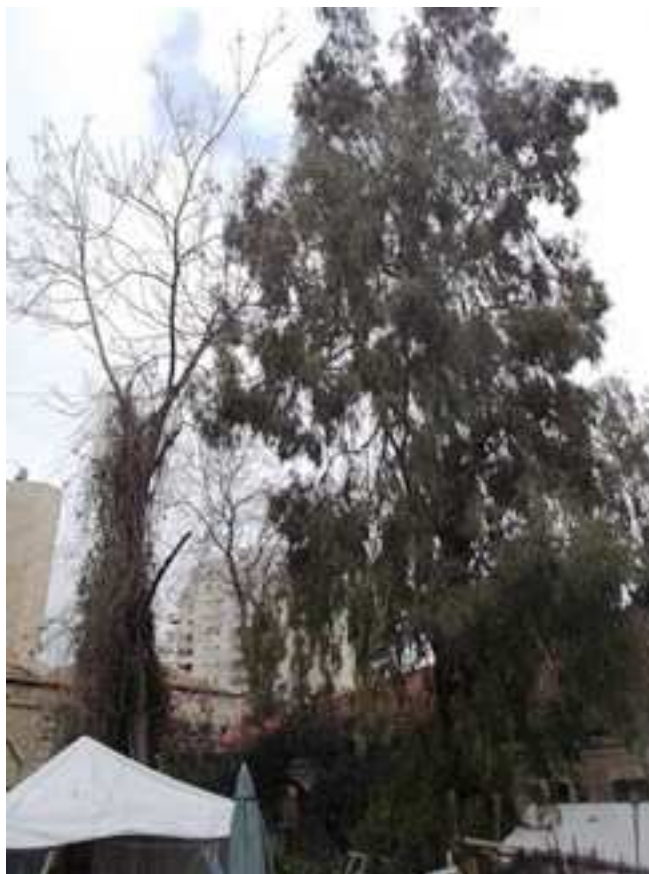
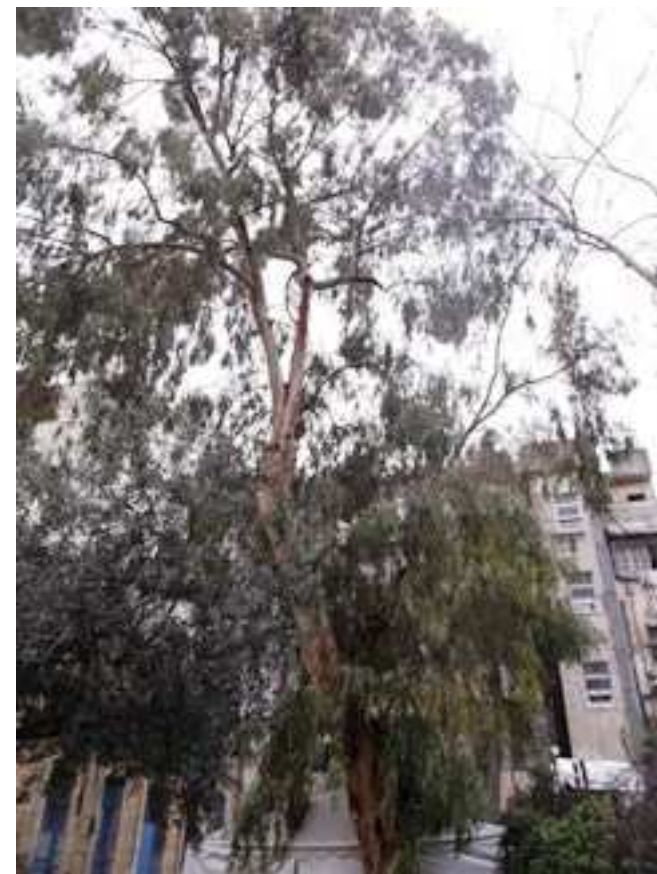
7-8

| מספר העץ/פוליגון | מין העץ/תאור הפוליגון | כמות עצים | **גובה העץ (מ') | *קוטר גזע (ס"מ) | מצב בריאותי (0-5) | מיקום העץ (0-5) | ערך מין העץ (0-5) | ניקוד חופת העץ (0-5) | סך ערכיות העץ/פוליגון (0-20) | ***אזור שורשים מוגן רדיוס במ' | שווי העץ ב (ליח"/פוליגון) | היתכנות העתקה | הערות | המלצות |
|---|---|---|---|---|---|---|---|---|---|---|---|---|---|---|
| 7 | Eucalyptus איקליפטוס המקור camaldulensis | 1 | 15 | 60 | 4 | 4 | 3 | 3 | 14 | 6 | 21,715 | נמוך | בוגר בפטיו צמוד למשטח דק, רקבונות בגזע ושברים ישנים - דרוש גיזום סניטציה והפחתת משקל, ניקוי רקבונות | שימור |
| 8 | Ailanthus אילנטה בלוטית altissima | 1 | 11 | 35 | 2 | 2 | 1 | 2 | 7 | 0 | 616 | נמוך | פולשני בסבך צמחייה בגדר בין חצרות, בבינוי מתוכנן | כריתה |

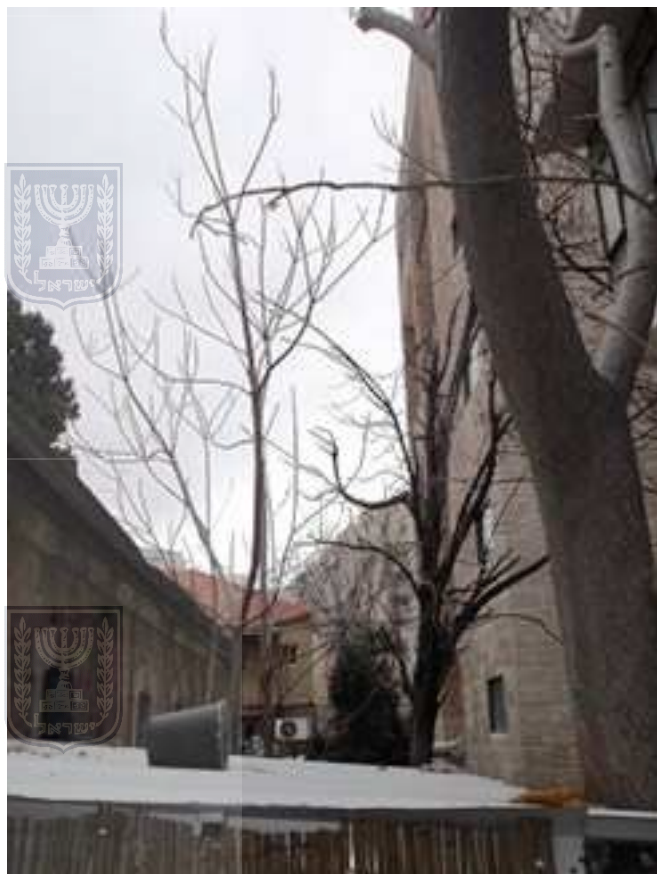
12-13

| מספר העץ/פוליגון | מין העץ/תאור הפוליגון | כמות עצים | **גובה העץ (מ') | *קוטר גזע (ס"מ) | מצב בריאותי (0-5) | מיקום העץ (0-5) | ערך מין העץ (0-5) | ניקוד חופת העץ (0-5) | סך ערכיות העץ/פוליגון (0-20) | ***אזור שורשים מוגן רדיוס במ' | שווי העץ ב (ליח"/פוליגון) | היתכנות העתקה | הערות | המלצות |
|---|---|---|---|---|---|---|---|---|---|---|---|---|---|---|
| 12 | Cupressus ברוש מצוי sempervirens | 1 | 11 | 30 | 0 | 0 | 0 | 0 | 0 | 0 | - | - | עץ מת בחצר שכנה - לטיפול בעלי המגרש | כריתה |
| 13 | Ailanthus אילנטה בלוטית altissima | 1 | 9 | 20 | 3 | 2 | 1 | 3 | 9 | 0 | 302 | נמוך | פולשני בחצר פטיו, נסקר חלקית | כריתה |

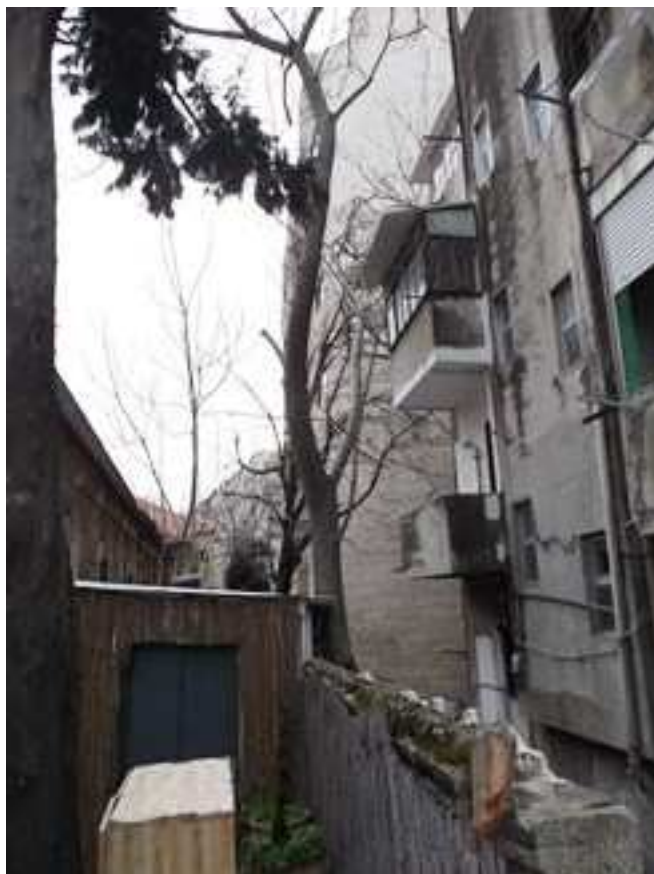
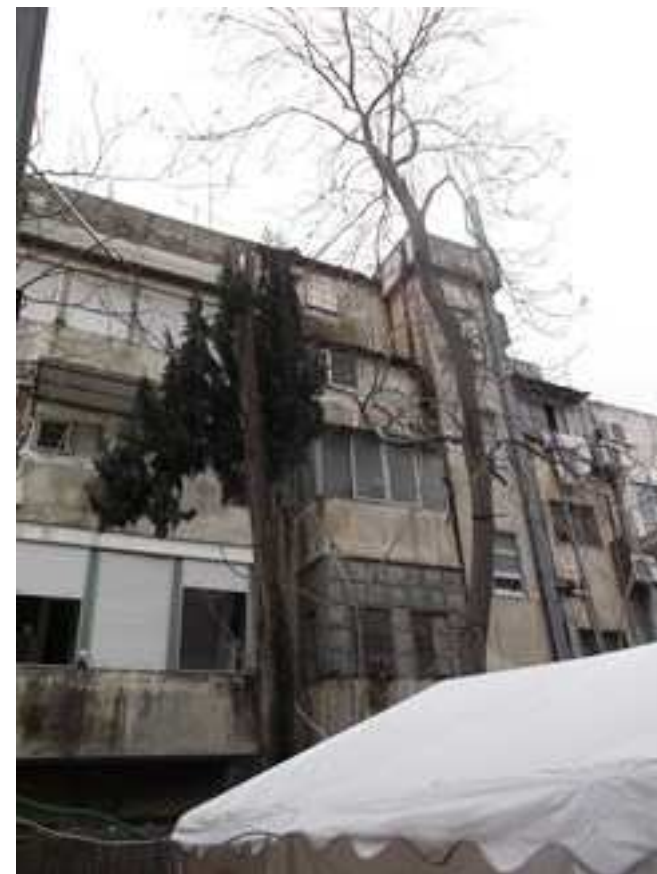
9-11

| מספר העץ/פוליגון | מין העץ/תאור הפוליגון | כמות עצים | **גובה העץ (מ') | *קוטר גזע (ס"מ) | מצב בריאותי (0-5) | מיקום העץ (0-5) | ערך מין העץ (0-5) | ניקוד חופת העץ (0-5) | סך ערכיות העץ/פוליגון (0-20) | ***אזור שורשים מוגן רדיוס במ' | שווי העץ ב (ליח"/פוליגון) | היתכנות העתקה | הערות | המלצות |
|---|---|---|---|---|---|---|---|---|---|---|---|---|---|---|
| 9 | Cupressus ברוש מצוי sempervirens | 1 | 7 | 30 | 2 | 2 | 4 | 3 | 11 | 0 | 1,810 | נמוך | בחצר ליד קיר הגבול, ללא צמרת וכמעט ללא נוף - לדילול במסגרת הפיתוח | כריתה |
| 10-11 | Ailanthus אילנטה בלוטית altissima | 2 | 12 | 30 | 3 | 2 | 1 | 3 | 9 | 3 | 1,357 | נמוך | פולשניים בחצר שכנה, חיגור קל | שימור |

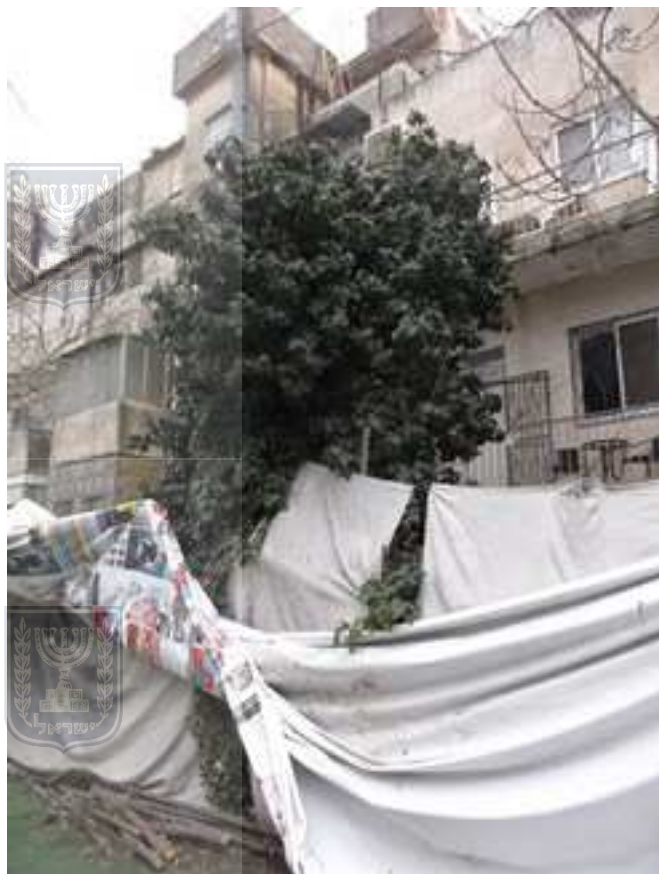
| מספר העץ/פוליגון | מין העץ/תאור הפוליגון | כמות עצים | **גובה העץ (מ') | *קוטר גזע (ס"מ) | מצב בריאותי (0-5) | מיקום העץ (0-5) | ערך מין העץ (0-5) | ניקוד חופת העץ (0-5) | סך ערכיות העץ/פוליגון (0-20) | ***אזור שורשים מוגן רדיוס במ' | שווי העץ ב ש (ליח'/פוליגון) | היתכנות העתקה | הערות | המלצות |
|---|---|---|---|---|---|---|---|---|---|---|---|---|---|---|
| 17 | אילנטה בלוטית<br>altissima Ailanthus | 1 | 8 | 30 | 1 | 2 | 1 | 1 | 5 | 3 | 226 | נמוך | ספיח פולשני מכוסה מטפס בחצר שכנה צמוד לגבול, ללא נוף | שימור |

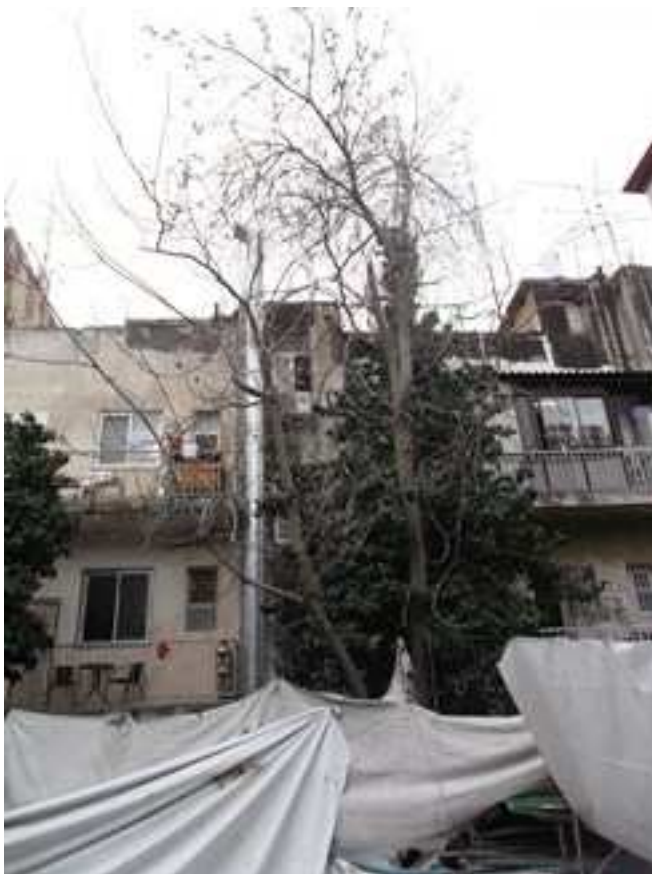
| מספר העץ/פוליגון | מין העץ/תאור הפוליגון | כמות עצים | **גובה העץ (מ') | *קוטר גזע (ס"מ) | מצב בריאותי (0-5) | מיקום העץ (0-5) | ערך מין העץ (0-5) | ניקוד חופת העץ (0-5) | סך ערכיות העץ/פוליגון (0-20) | ***אזור שורשים מוגן רדיוס במ' | שווי העץ ב ש (ליח'/פוליגון) | היתכנות העתקה | הערות | המלצות |
|---|---|---|---|---|---|---|---|---|---|---|---|---|---|---|
| 16 | אילנטה בלוטית<br>altissima Ailanthus | 1 | 12 | 45 | 3 | 2 | 1 | 3 | 9 | 5 | 1,527 | נמוך | תלת גזעי פולשני בחצר שכנה, מכוסה חלקית מטפס ופולש לסקר | שימור |

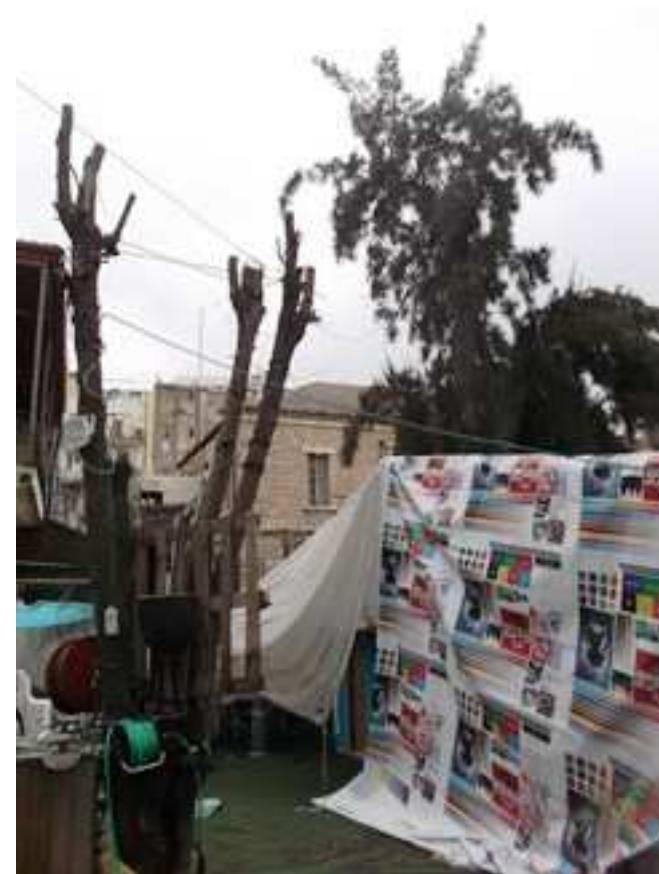
14-15

| מספר העץ/פוליגון | מין העץ/תאור הפוליגון | כמות עצים | **גובה העץ (מ') | *קוטר גזע (ס"מ) | מצב בריאותי (0-5) | מיקום העץ (0-5) | ערך מין העץ (0-5) | ניקוד חופת העץ (0-5) | סך ערכיות העץ/פוליגון (0-20) | ***אזור שורשים מוגן רדיוס במ' | שווי העץ ב ש (ליח'/פוליגון) | היתכנות העתקה | הערות | המלצות |
|---|---|---|---|---|---|---|---|---|---|---|---|---|---|---|
| 14 | קזוארינה אשונה<br>stricta Casuarina | 1 | 5 | 40 | 1 | 1 | 3 | 1 | 6 | 0 | 603 | נמוך | ארבע גזעי מגורדם במשטח דשא סינטטי, חיגור, רקבונות וללא נוף, בבינוי מתוכנן | כריתה |
| 15 | קזוארינה אשונה<br>stricta Casuarina | 1 | 12 | 40 | 3 | 3 | 3 | 2 | 11 | 0 | 5,429 | נמוך | בוגר בתוך מבנה עץ, סובל מחיגור ורקבונות, לא מעוצב, בבינוי מתוכנן | כריתה |

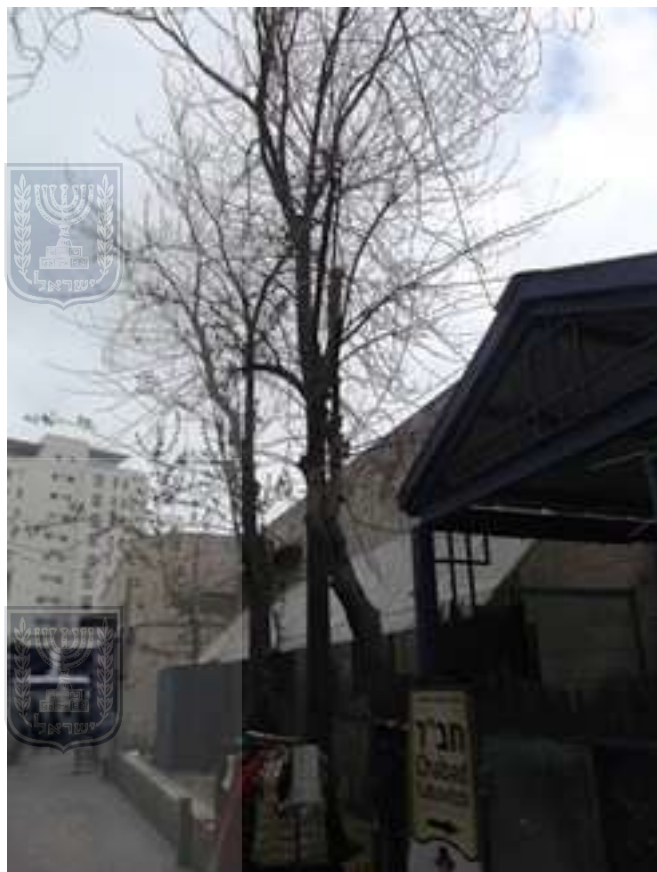
19-23

| מספר העץ/פוליגון | מין העץ/תאור הפוליגון | כמות עצים | **גובה העץ (מ') | *קוטר גזע (ס"מ) | מצב בריאותי (0-5) | מיקום העץ (0-5) | ערך מין העץ (0-5) | ניקוד חופת העץ (0-5) | סך ערכיות העץ/פוליגון (0-20) | ***אזור שורשים מוגן רדיוס במ' | שווי העץ ב ש (ליח'/פוליגון) | היתכנות העתקה | הערות | המלצות |
|---|---|---|---|---|---|---|---|---|---|---|---|---|---|---|
| 19-20 | אילנטה בלוטית<br>altissima Ailanthus | 2 | 11 | 30 | 3 | 4 | 1 | 3 | 11 | 0 | 2,714 | נמוך | במשטח בטון מוגבה ליד סמטת יעבץ, רקבונות ופולשני, ברחבת כניסה מתוכננת לבניין | כריתה |
| 21 | תות לבן<br>Morus alba | 1 | 8 | 25 | 3 | 4 | 3 | 2 | 12 | 0 | 2,827 | נמוך | במשטח בטון צמוד לאילנתה, נטייה קלה ורקבונות, ברחבת כניסה מתוכננת לבניין | כריתה |

| מספר העץ/פוליגון | מין העץ/תאור הפוליגון | כמות עצים | **גובה העץ (מ') | *קוטר גזע (ס"מ) | מצב בריאותי (0-5) | מיקום העץ (0-5) | ערך מין העץ (0-5) | ניקוד חופת העץ (0-5) | סך ערכיות העץ/פוליגון (0-20) | ***אזור שורשים מוגן רדיוס במ' | שווי העץ ב ש (ליח/פוליגון) | היתכנות העתקה | הערות | המלצות |
|---|---|---|---|---|---|---|---|---|---|---|---|---|---|---|
| 22-23 | Acer סורי<br>obtusifolium ssp.<br>Syriacum | 2 | 6 | 15 | 3 | 3 | 4 | 1 | 11 | 0 | 2,036 | נמוך | מצב בינוני במשטח בטון, ברחבת כניסה מתוכננת לבניין | כריתה |

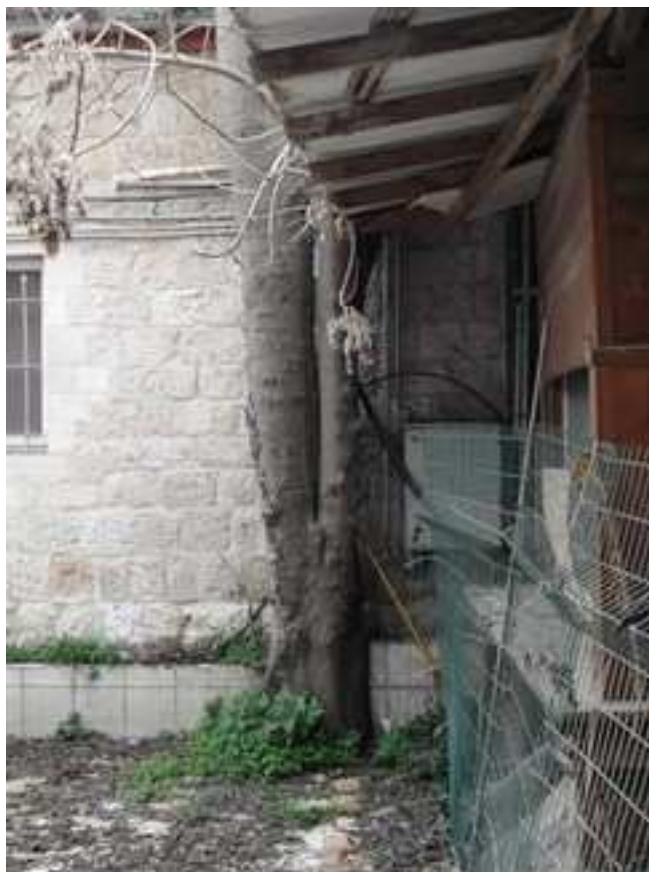
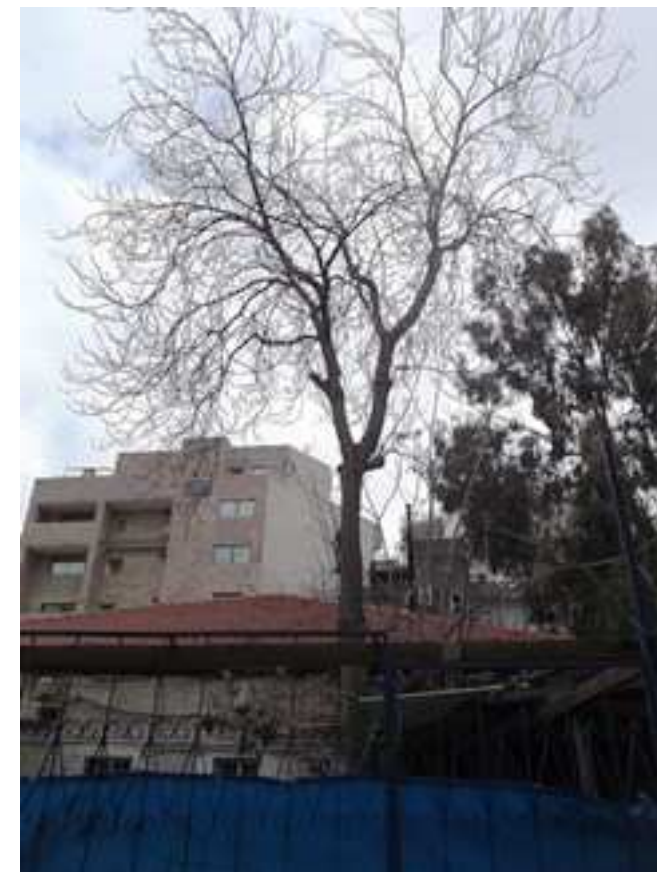
| מספר העץ/פוליגון | מין העץ/תאור הפוליגון | כמות עצים | **גובה העץ (מ') | *קוטר גזע (ס"מ) | מצב בריאותי (0-5) | מיקום העץ (0-5) | ערך מין העץ (0-5) | ניקוד חופת העץ (0-5) | סך ערכיות העץ/פוליגון (0-20) | ***אזור שורשים מוגן רדיוס במ' | שווי העץ ב ש (ליח'/פוליגון) | היתכנות העתקה | הערות | המלצות |
|---|---|---|---|---|---|---|---|---|---|---|---|---|---|---|
| 18 | אילנטה בלוטית<br>altissima Ailanthus | 1 | 13 | 50 | 3 | 3 | 1 | 3 | 10 | 0 | 2,827 | נמוך | פולשני בוגר צמוד למבנה, מעט רקבונות | כריתה |

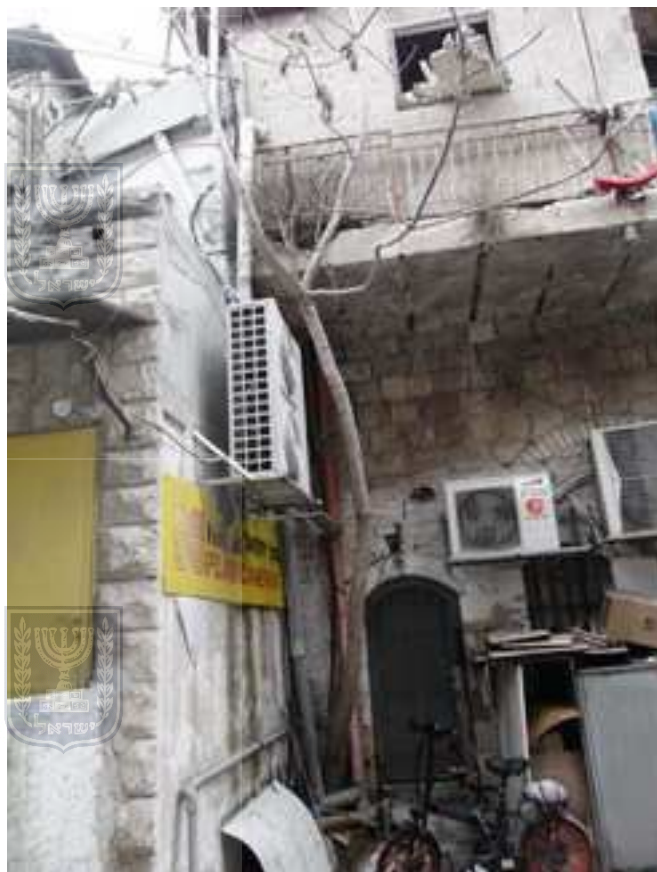
| מספר העץ/פוליגון | מין העץ/תאור הפוליגון | כמות עצים | **גובה העץ (מ') | *קוטר גזע (ס"מ) | מצב בריאותי (0-5) | מיקום העץ (0-5) | ערך מין העץ (0-5) | ניקוד חופת העץ (0-5) | סך ערכיות העץ/פוליגון (0-20) | ***אזור שורשים מוגן רדיוס במ' | שווי העץ ב ש (ליח/פוליגון) | היתכנות העתקה | הערות | המלצות |
|---|---|---|---|---|---|---|---|---|---|---|---|---|---|---|
| 26 | אילנטה בלוטית<br>altissima Ailanthus | 1 | 8 | 15 | 2 | 2 | 1 | 1 | 6 | 0 | 113 | נמוך | פולשני בפניה צמוד לבניין ולשוחת ביוב, בבינוני מתוכנן | כריתה |

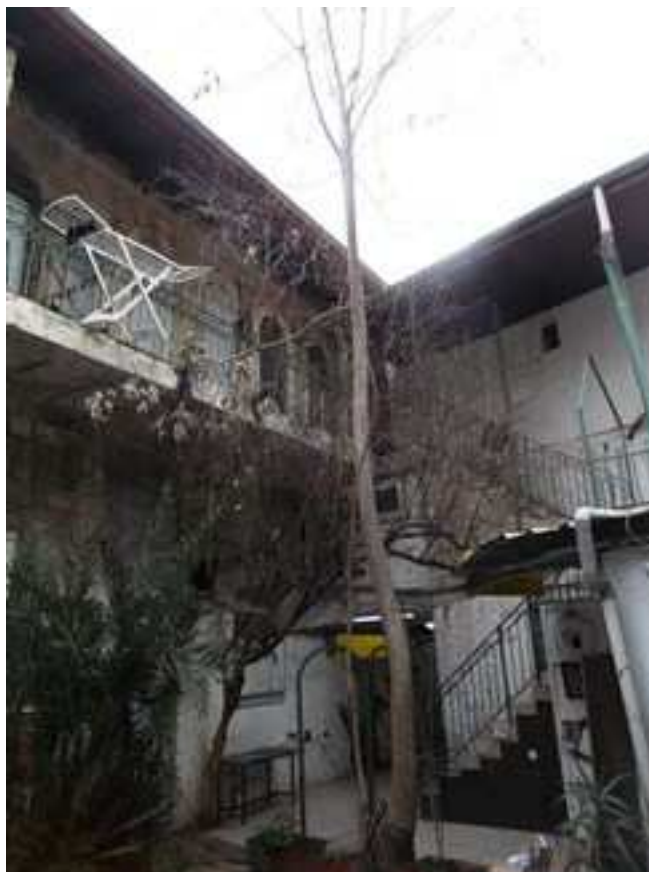
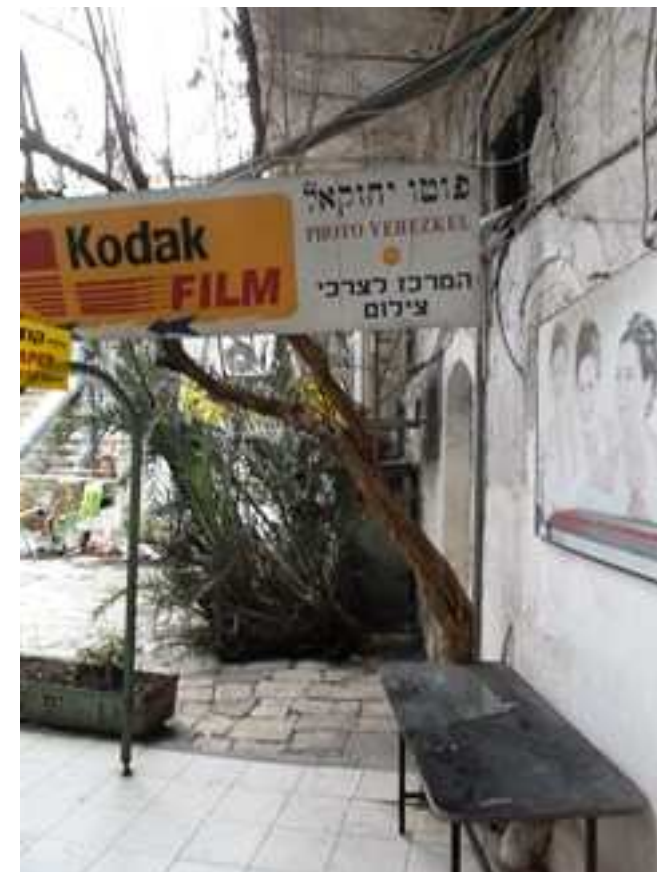
24-25

| מספר העץ/פוליגון | מין העץ/תאור הפוליגון | כמות עצים | **גובה העץ (מ') | *קוטר גזע (ס"מ) | מצב בריאותי (0-5) | מיקום העץ (0-5) | ערך מין העץ (0-5) | ניקוד חופת העץ (0-5) | סך ערכיות העץ/פוליגון (0-20) | ***אזור שורשים מוגן רדיוס במ' | שווי העץ ב ש (ליח/פוליגון) | היתכנות העתקה | הערות | המלצות |
|---|---|---|---|---|---|---|---|---|---|---|---|---|---|---|
| 24 | רימון מצוי<br>Punica granatum | 1 | 6 | 15 | 2 | 2 | 3 | 1 | 8 | 0 | 339 | נמוך | מצב גרוע בריצוף צמוד למבנה בפטיו, בבינוני מתוכנן | כריתה |
| 25 | אילנטה בלוטית<br>altissima Ailanthus | 1 | 10 | 20 | 3 | 2 | 1 | 2 | 8 | 0 | 302 | נמוך | פולשני במצב בינוני בפטיו, בבינוני מתוכנן | כריתה |

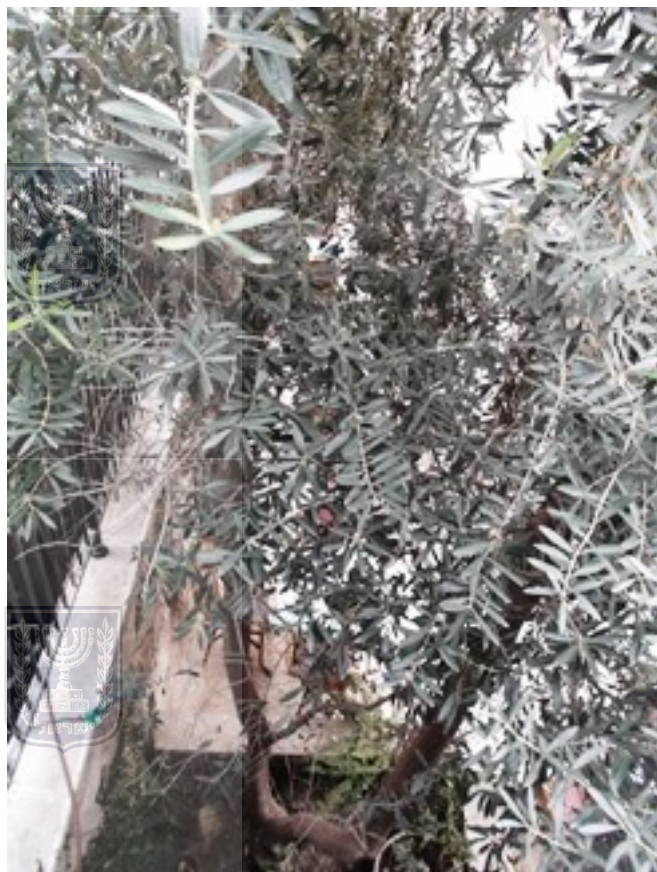
| מספר העץ/פוליגון | מין העץ/תאור הפוליגון | כמות עצים | **גובה העץ (מ') | *קוטר גזע (ס"מ) | מצב בריאותי (0-5) | מיקום העץ (0-5) | ערך מין העץ (0-5) | ניקוד חופת העץ (0-5) | סך ערכיות העץ/פוליגון (0-20) | ***אזור שורשים מוגן רדיוס במ' | שווי העץ ב ש (ליח/פוליגון) | היתכנות העתקה | הערות | המלצות |
|---|---|---|---|---|---|---|---|---|---|---|---|---|---|---|
| 28 | זית ארופאי<br>Olea europaea | 1 | 7 | 30 | 4 | 3 | 4 | 2 | 13 | 3 | 5,429 | גבוה | דו גזעי בחצר שכנה מגודרת | שימור |

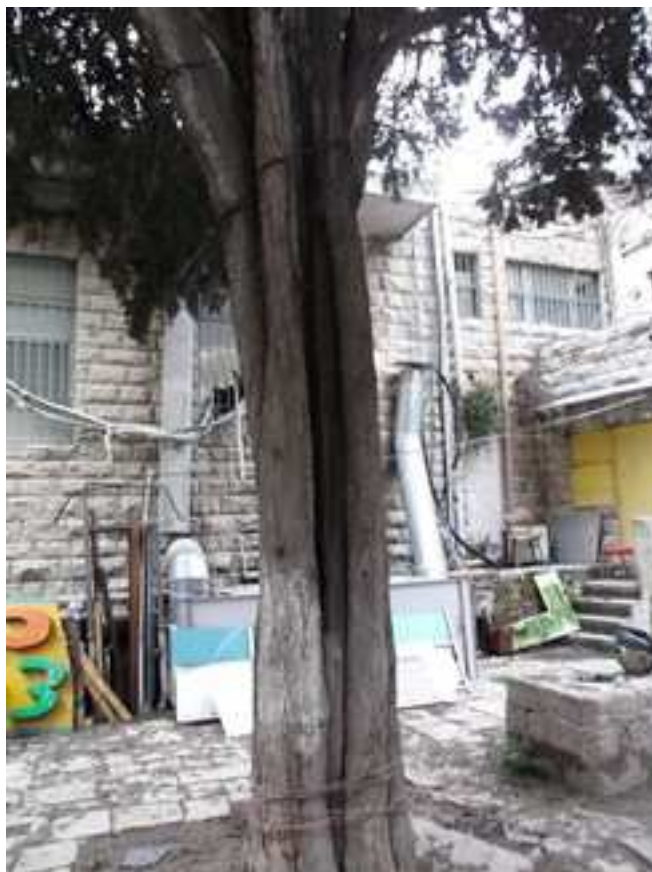
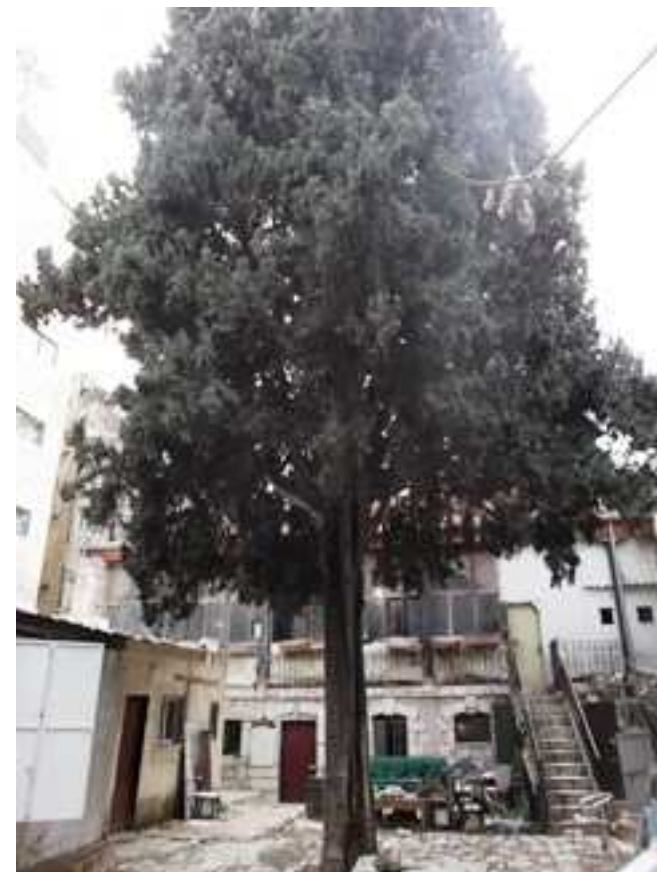
| מספר העץ/פוליגון | מין העץ/תאור הפוליגון | כמות עצים | **גובה העץ (מ') | *קוטר גזע (ס"מ) | מצב בריאותי (0-5) | מיקום העץ (0-5) | ערך מין העץ (0-5) | ניקוד חופת העץ (0-5) | סך ערכיות העץ/פוליגון (0-20) | ***אזור שורשים מוגן רדיוס במ' | שווי העץ ב ש (ליח/פוליגון) | היתכנות העתקה | הערות | המלצות |
|---|---|---|---|---|---|---|---|---|---|---|---|---|---|---|
| 27 | ברוש מצוי<br>Cupressus sempervirens | 1 | 10 | 50 | 2 | 4 | 4 | 4 | 14 | 0 | 10,053 | נמוך | בוגר במרכז פטיו, סובל מחיגורים, פציעות גדולות לאורך הגזע עם רקבונות, בבינוני מתוכנן | כריתה |

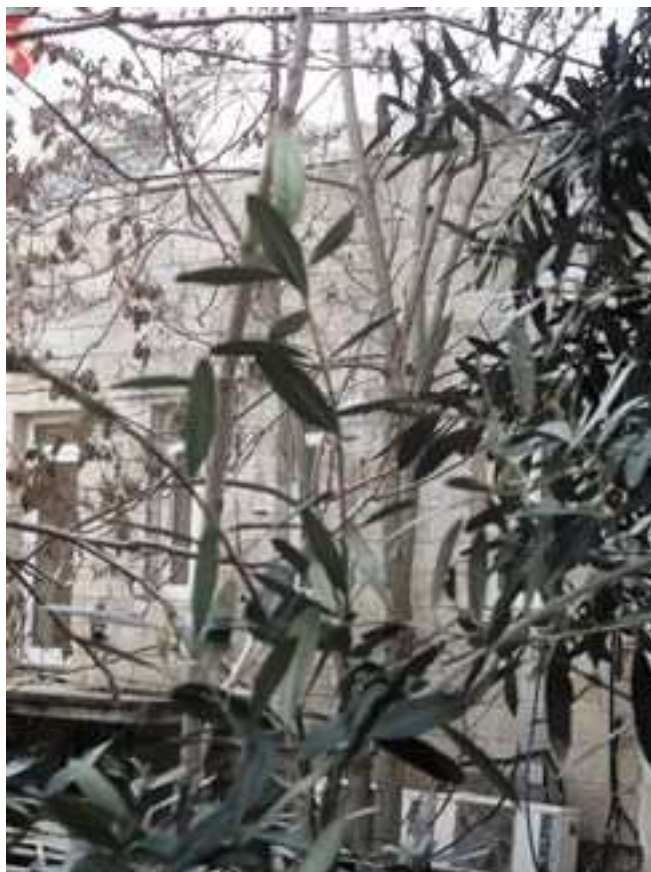
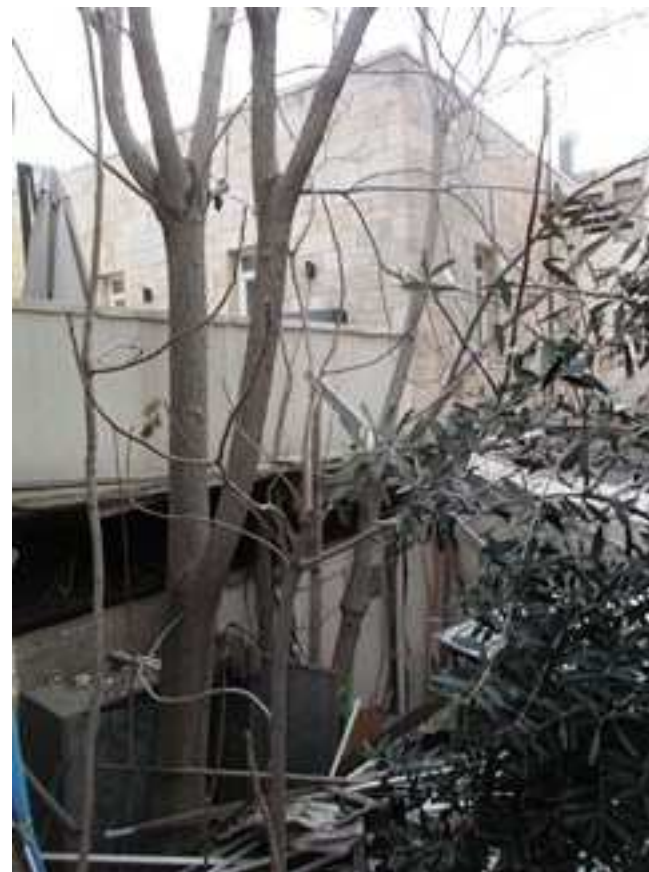
| מספר העץ/פוליגון | מין העץ/תאור הפוליגון | כמות עצים | **גובה העץ (מ') | *קוטר גזע (ס"מ) | מצב בריאותי (0-5) | מיקום העץ (0-5) | ערך מין העץ (0-5) | ניקוד חופת העץ (0-5) | סך ערכיות העץ/פוליגון (0-20) | ***אזור שורשים מוגן רדיוס במ' | שווי העץ ב ש (ליח/פוליגון) | היתכנות העתקה | הערות | המלצות |
|---|---|---|---|---|---|---|---|---|---|---|---|---|---|---|
| 29-30 | אילנטה בלוטית<br>altissima Ailanthus | 2 | 11 | 35 | 2 | 2 | 1 | 2 | 7 | 0 | 1,232 | נמוך | ספיחים בין ערימות פסולת לבניין, פולשניים במצב בינוני, בבינוני מתוכנן | כריתה |
| 31 | אילנטה בלוטית<br>altissima Ailanthus | 1 | 11 | 40 | 3 | 2 | 1 | 3 | 9 | 0 | 1,206 | נמוך | דו גזעי פולשני, נסקר חלקית | כריתה |
