ראשון מזרח תכנית רצ/31/22/1

נספח עצים בוגרים

עורך הנספח: אדר' איתמר בן-שדה, תכנון מקום בנוף

מאי 2014

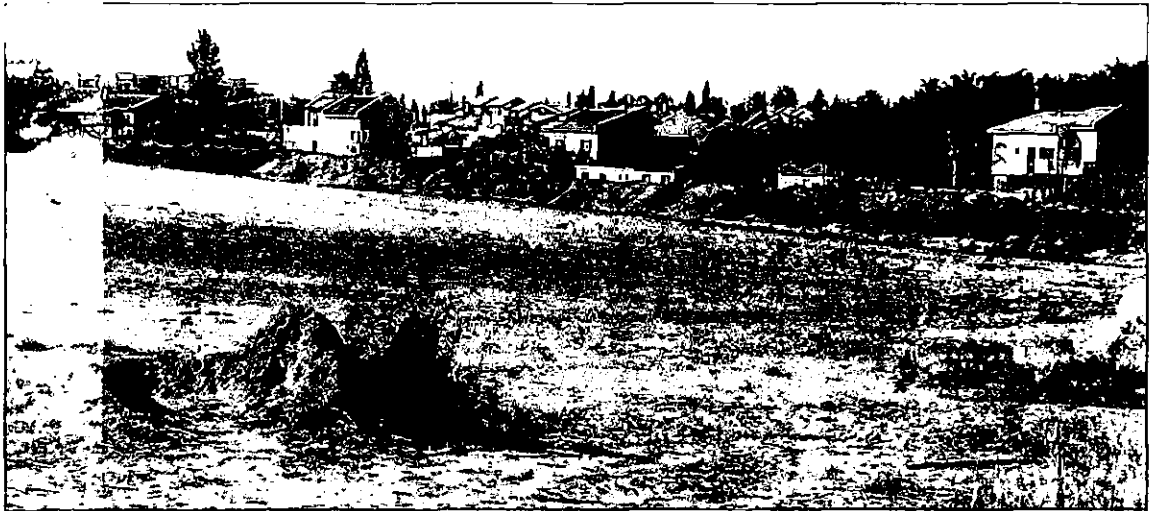
מבט מהפינה הצפון-מערבית של שטח התכנית אל הבינוי הקיים ממערב. בחזית הבתים סוללת העפר

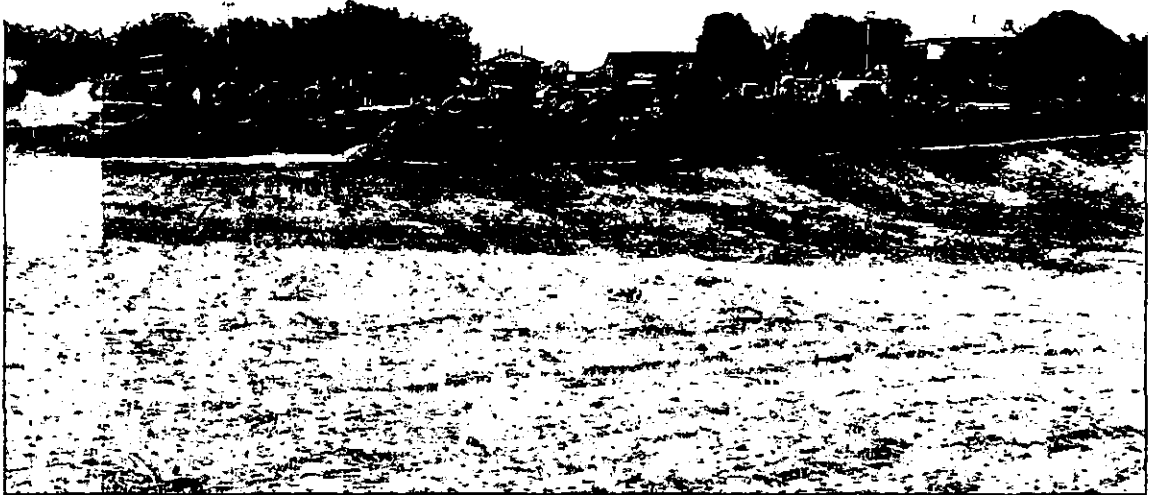
מבט בכיוון דרום, על המתחם בו קיים ציוד, בגבול שטח מגורים קיים.

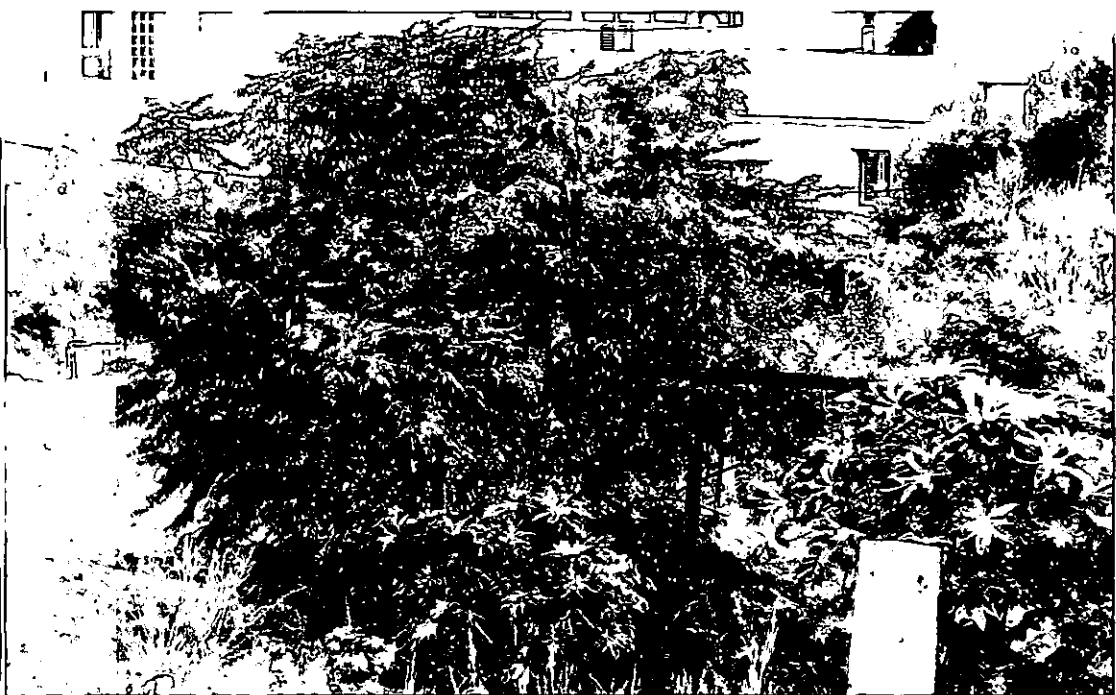
עצי איזדרכת וקיקיון מתפשטים בשטח שאינו מעובד (מעזבה) באין מפריע.

1. עצים וצמחים פולשים המאופיינים כמהירי קליטה וכצמחי מעזבות יש לכרות ולפנות מהשטח לאתר אשפה מוסדר, על מנת שלא יצוצו גם בהמשך בתחום התכנית המוצעת או בסביבתה.

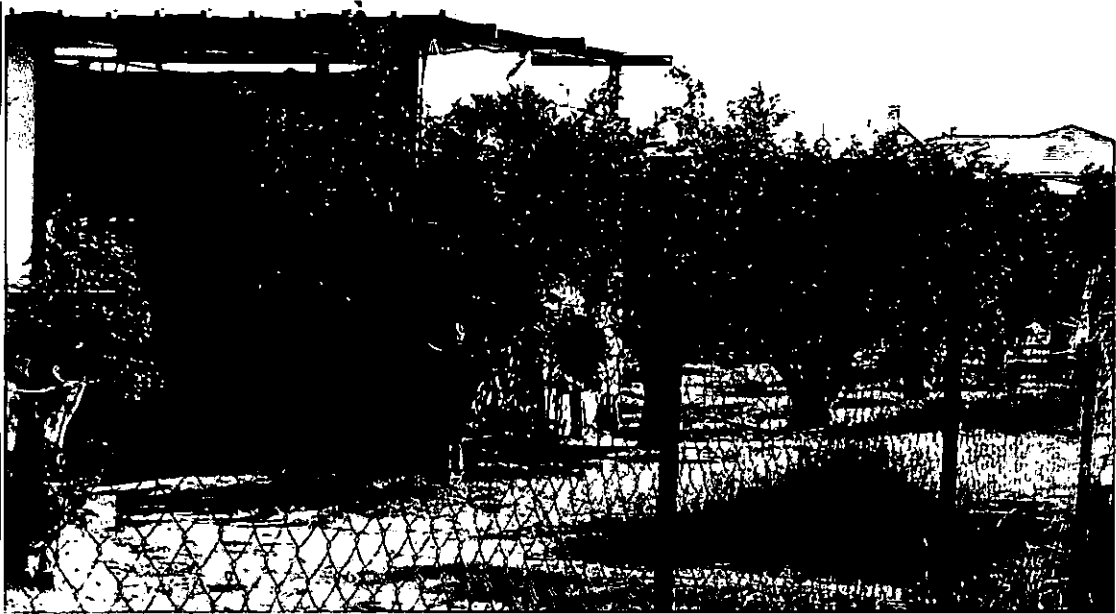
עצי הדר בוגרים, לאחר העתקה, בחלק הדרומי של התכנית. מרבית העצים מוגדרים להעתקה בגין מיקומם בתואי דרך מוצעת/מאושרת.

3. עצי פרי צעירים הנמצאים בבוסתן/שטח מעובד, המיועד לבינוי בתכנית המוצעת, יש להעתיקם, לתאי שטח ציבורי פתוח מס' 10 ו 40, כמסומן בתכנית הבינוי.

4. עצי פרי בוגרים או עצי פרי אשר עברו כבר העתקה אחת ונמצאים בשטח המיועד לבינוי, יש לבחון את סיכויי קליטתם לאחר פעולת העתקה נוספת. ככל אשר מדובר בשטח שאינו דרך או שטח המיועד לבינוי, אין מניעה שעצים אלו ישארו במקומם ויטופלו ע"י בעל השטח/חלקה.

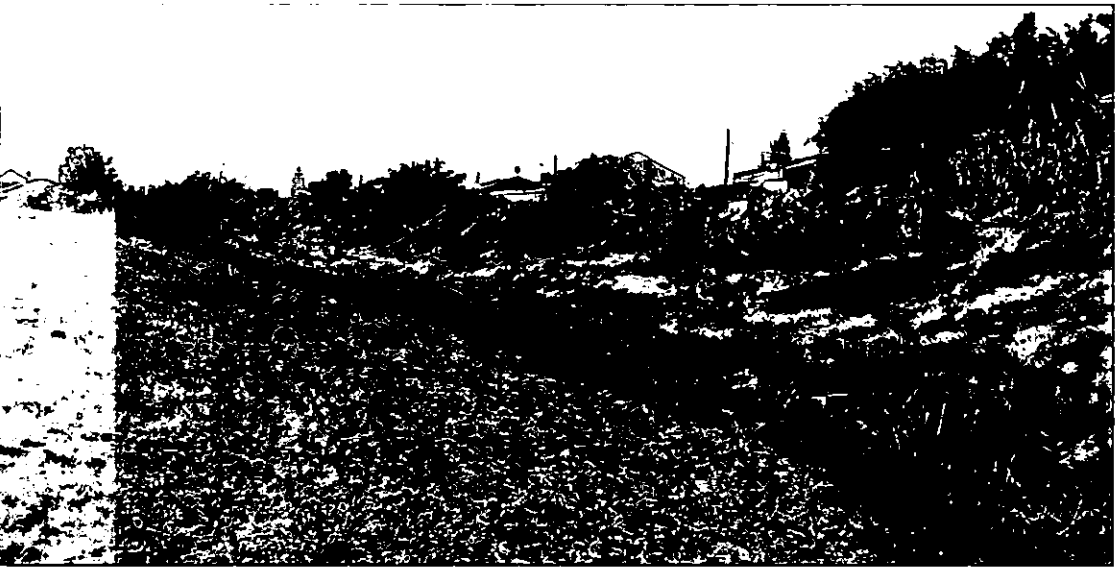
סוללת העפר בגבול השטח החקלאי המעובד. מעבר לסוללה, ועד למבני המגורים, ישנו שטח כלוא השייך לתכנית המאושרת, בו נטעו תושבי הבתים הקיימים, עצי נוי ופרי שונים.

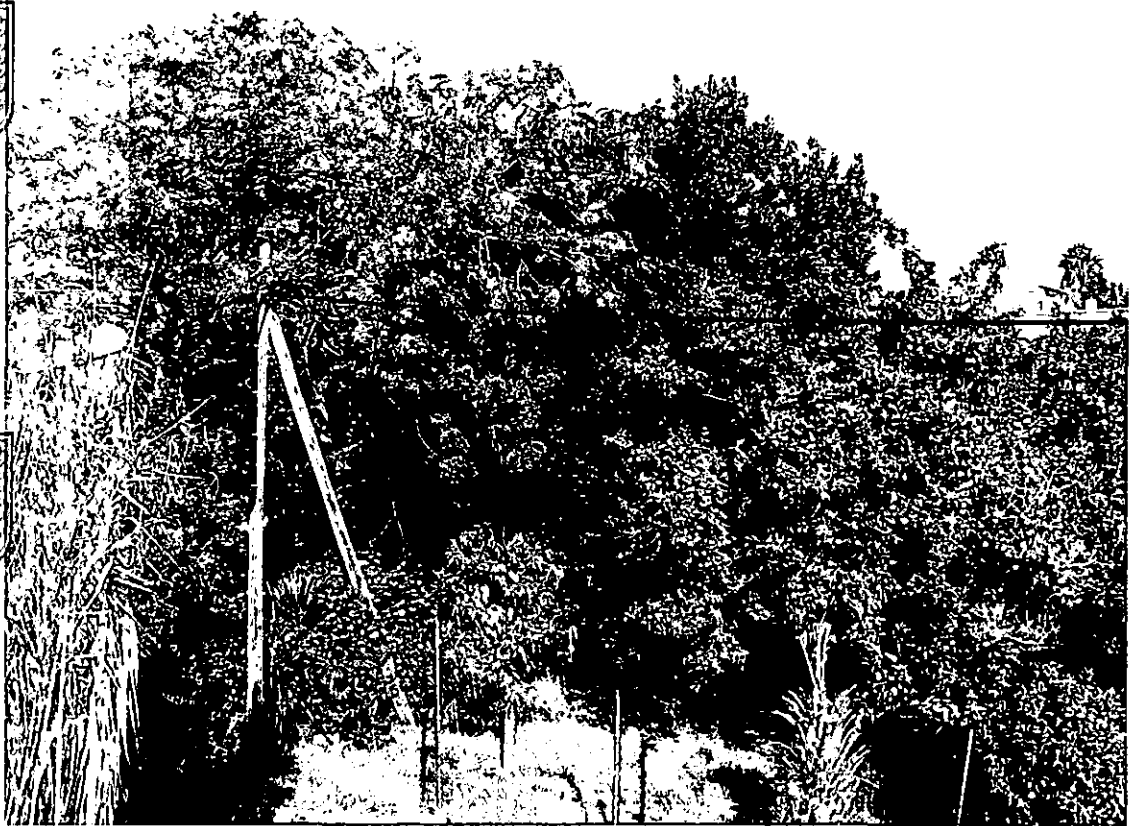
מבט מראש הסוללה על שטח נטוע הכולל, לצד מקדמיה, לימונים ושאר עצי פרי גם אודרכת.

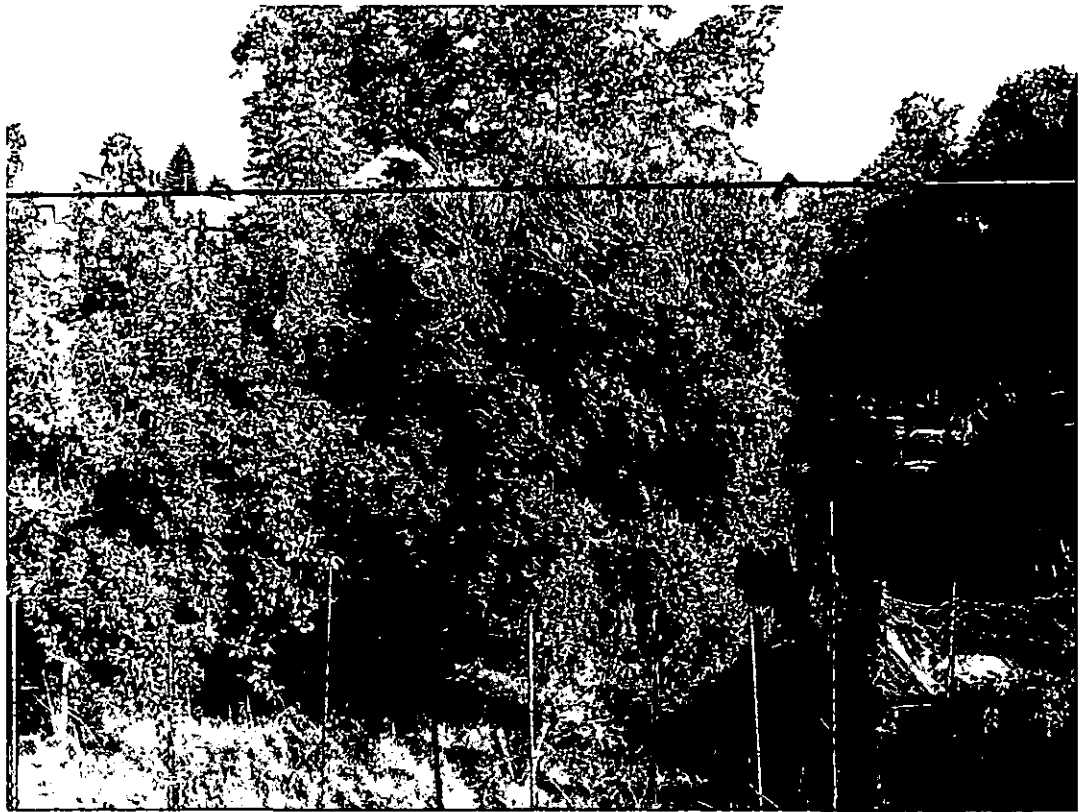
מבט מראש סוללת העפר על בוסתן הכולל עצי פרי רבים כגון פקאן, זיתים והדרים. חלק ניכר מהעצים בתחום שטח המיועד לדרך או בסמיכות גבוהה אליה.

2. עצי פרי בוגרים הנטועים ברצועת השטח שבין הבינוי הקיים לבין השטח החקלאי ונמצאים בתוואי דרך מאושרת, מוצע לבחון פרטנית את סיכויי ההעתקה, כתלות בגודל העץ, מצבו הבריאותי ומקום ההעתקה המוצע. בתכנית הבינוי המוצעת מסומנים שני תאי שטח ציבורי פתוח (מס' 10 ומס' 40), אשר אליהם מוצע להעתיק את העצים.

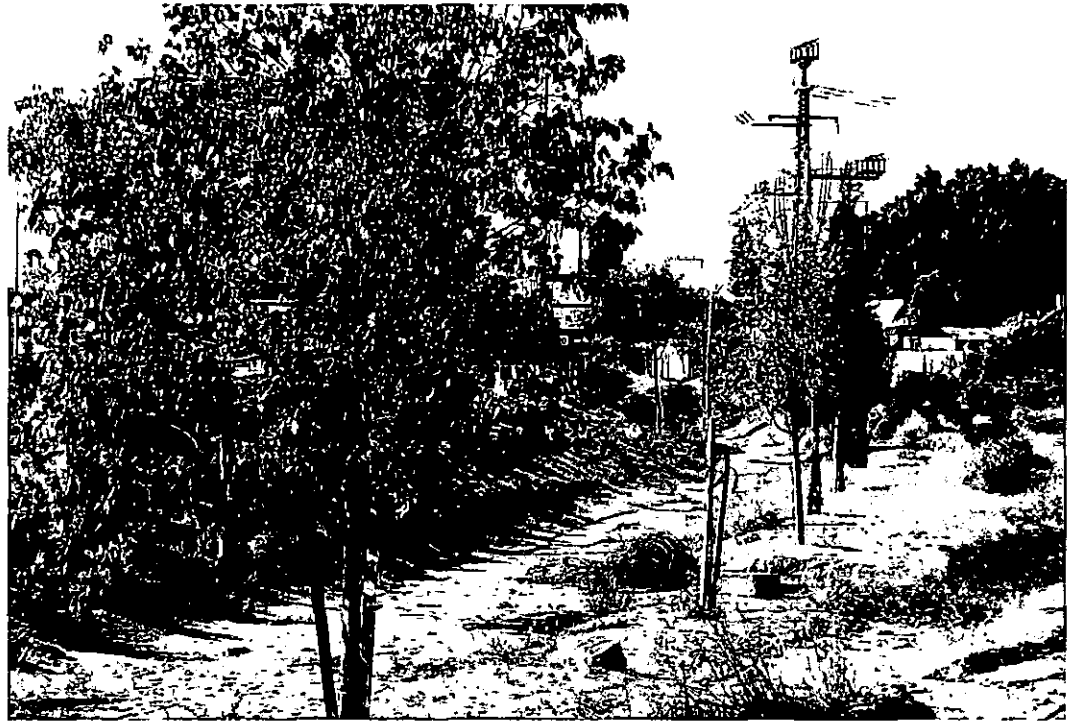
נטיעות בחלק הדרומי של התכנית, הגובלת בכביש 4313, עצי צפצפה וברושים צעירים. מוצע לבחון את הפיתוח המתוכנן בתכנית ובהתאם להחליט על עתידם של עצים אלו – שימור/העתקה.

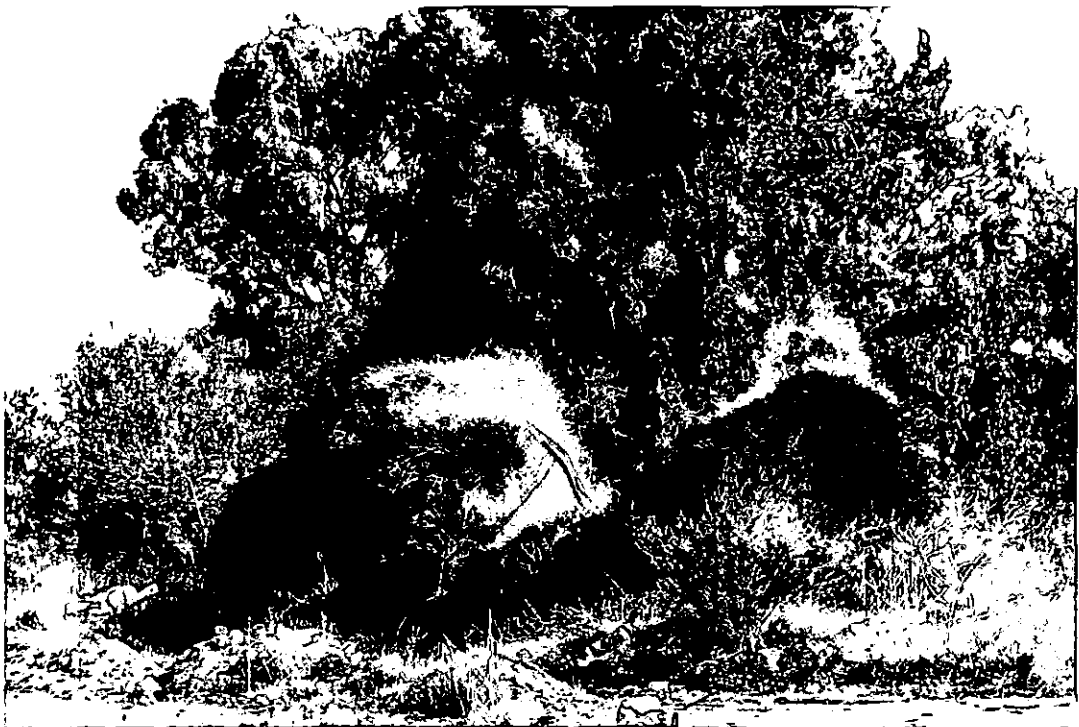
עץ ברוש (מס' 39) מכוסה בשרביטן וסביבו פסולת בניין, בחלק המזרחי של התכנית. בסמוך נמצא עץ אשר מומלץ להעתקה. מאחר והעתקה של עץ ברוש בוגר בעלת סיכויי קליטה נמוכים ולאור מצבו הבריאותי לא מוצע להעתיקו אלא לכרות אותו.

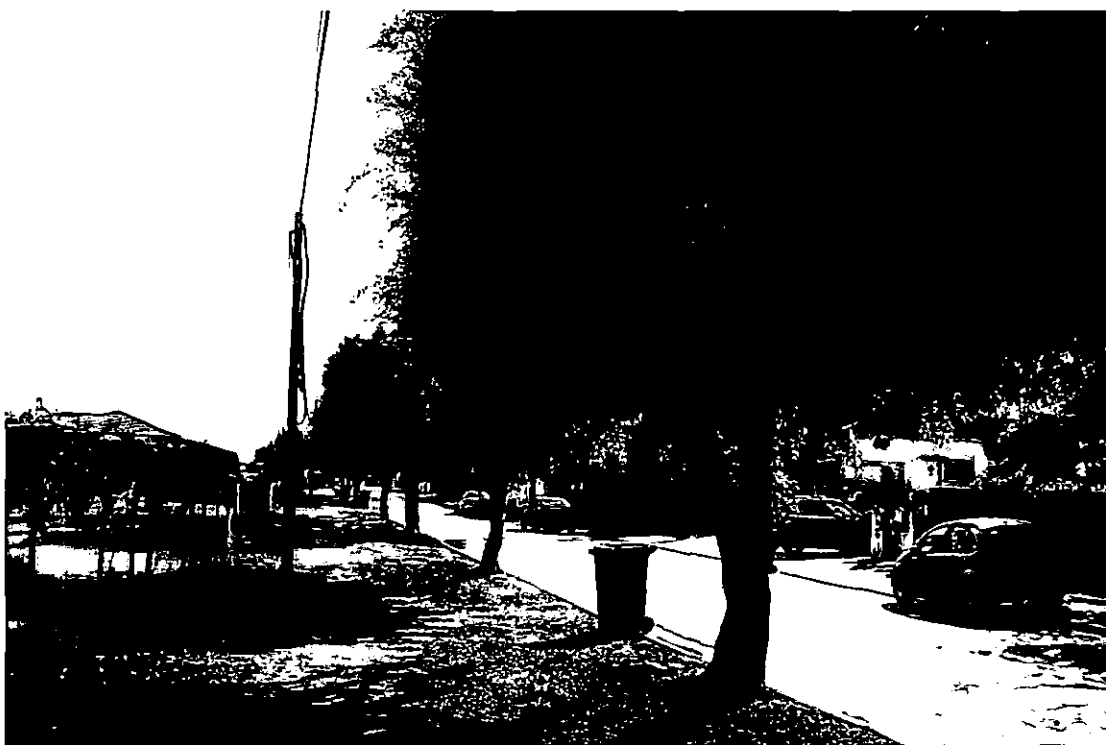
רחוב רבי עקיבא, בגבול התכנית הדרומי. העצים ממוקמים צמוד לאבן השפה של הכביש הקיים. מבחינה בטיחותית ותחבורתית, הדבר אינו תקין ומהווה מכשול ע"פ כל הגדרה בטיחותית. על פי נתוני הדרך המאושרת במקום, ותכנית הבינוי והתחבורה המפורטות, במיקומם הנוכחי העצים ממוקמים במקומות חניה במקביל לתוואי הציר הראשי, העתידי. לעצים אלו שורשים אגרסיביים, המחפשים חמצן סמוך לקרקע, ובכך סודקים באופן ניכר תשתיות כמו מדרכות וכבישים. ממכלול הנתונים – לא ניתן לראות את שילובם בתחום הדרך בכל אופן שהוא ולכן בלית ברירה מוצע לעקור אותם.
