נספח נופי אקולוגי - מתחם גבעות רחובות

כתיבה ועריכה: אדר' נוף ואקולוג ליאב שלם

יוני 2016

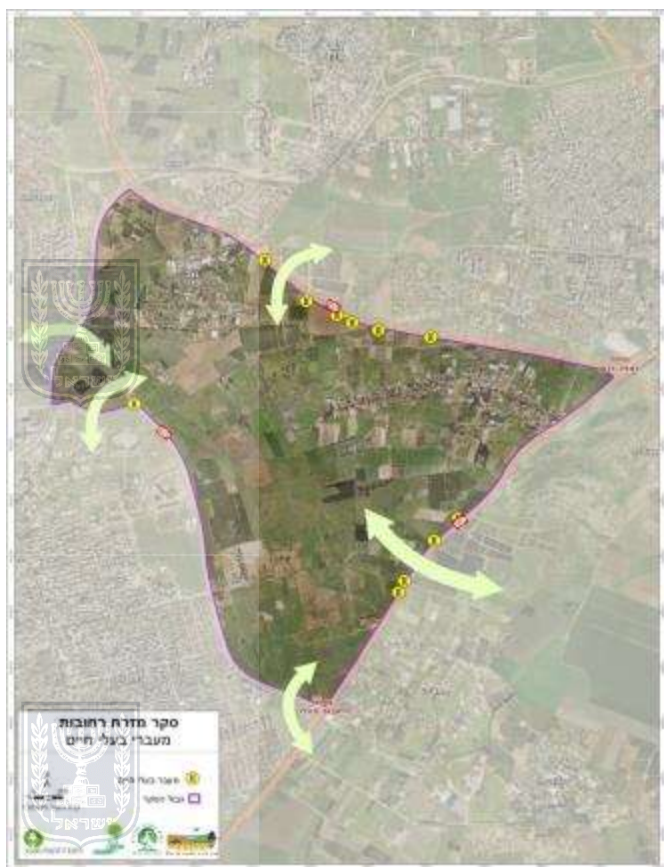
איור 4. מתוך: מכון דש"א, 2011

א. לשם שמירה על מערך הקשרים האקולוגיים גם מחוץ לשטח המתחם יש לחזק מעברים אקולוגיים קיימים כגון מעברי ניקוז תת קרקעיים (איור 4) ובחינת אפשרות ליצירת מדף מוגבה המאפשר תנועת בעלי חיים כשהמעבר מוצף.

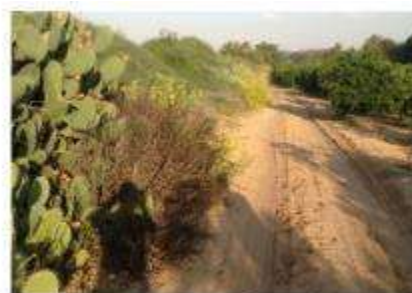
תמונה 1. שמירה וחיזוק משוכות הצבר ובשולי השדות

הנופי והן האקולוגי (תמונה 1) ע"י הגדרתם בנטיעות עצים מקומיים ועצי בוסתן מינים מקומיים. ניתן לעשות שימוש במשוכות הצבר גם כמערך קישוריות בהיקף השטח וגם כאמצעי למניעת מעבר רכבים.

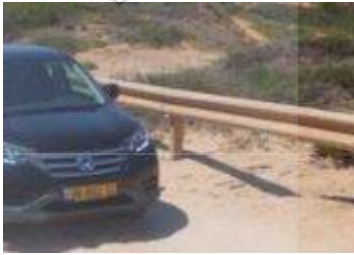
תמונה 2. מחסום ניו-ג'רזי

א. ישנה חשיבות לחסימת היקף המתחם. ניתן לעשות שימוש בבולדרים או מחסומי ניו ג'רזי (תמונה 2) ואף שימוש במשוכות צבר ובשדרות הברושים כמחסומים טבעיים שלא יאפשרו מעבר כל רכב.

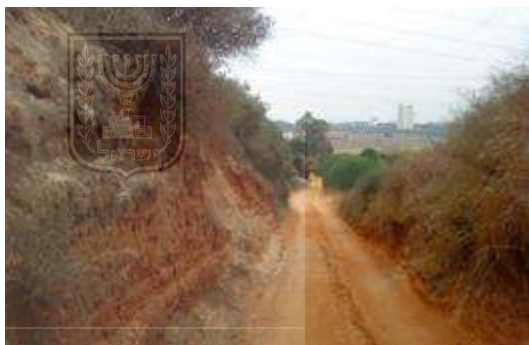
תמונה 4. חורי קינון במחשופי חמרה לצד דרך קיימת צילום: ליאב שלם

ג. כתוצאה מכריית חול, סלילת דרכים ובליייה טבעית בשל זרימת נגר, נוצרו מתלולי חמרה וכורכר פריכים המאפשרים למגוון עופות ויונקים ליצור בהם אתרי קינון ונישות למסתור (תמונה 4). יש לשמר מחשופים אלו ולמנוע ככל הניתן הנגשתם לציבור.

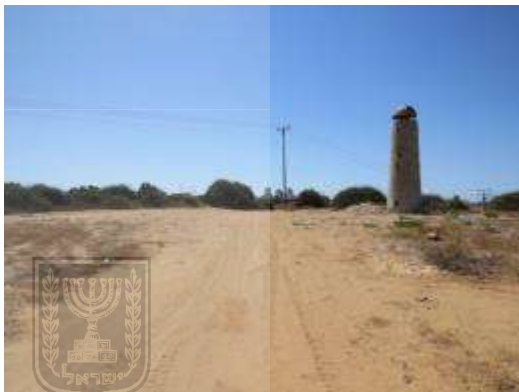
תמונה 7. מגדל התצפית צילום: ליאב שלם

- א. מגדל התצפית (תמונה 7) במפגש השבילים יהווה מוקד עניין ונקודת יציאה לטיולים במרחב. ניתן להשמיש את מגדל התצפית ולשפצו, במידה ויאושר מבחינה בטיחותית. מבנה נוסף הינו מבנה הבאר הממוקם בקצה השביל המוביל מבית העלמין (תמונה 8). ניתן לעשות שימוש בחללים הפנימיים והחיצוניים של המבנים, עיי שימוש בלוחות שיתלו על הקירות שיספקו מידע למבקרים על בתי הגידול הייחודיים, מגוון מיני החי ומורשת היסטורית. מצורף למסמך נספח 3 המציג לדוגמא את חלק מעושר המינים אותם ניתן להציג על לוחות שילוט בהיבטים של: קרקעות, צומח, חי, בתי גידול, רעיה, מורשת והיסטוריה ויחשפו את המבקרים לנושאי מורשת חקלאית, ערכים אקולוגיים וידע על הטבע המקומי הייחודי. נקודות אלו יהוו נקודות שהייה ויציאה לטיולים במרחב.
- ב. לשם הדגשת המוקדים בנקודות אלו ובנקודות התצפית מומלץ לנטוע עצי צל מקומיים ועצי בוסתן. עצים

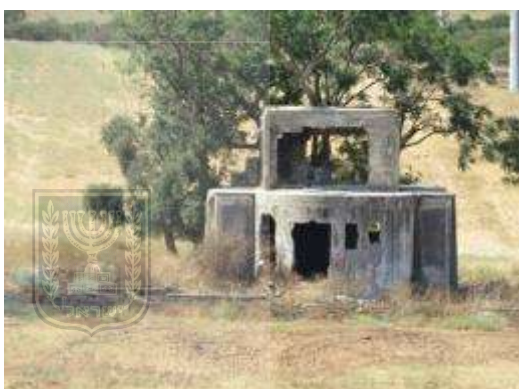
תמונה 8. בית הבאר צילום: ליאב שלם

ו. כניסה נוספת ותוכנן ממתחם בית העלמין בו קיים כבר כיום מתחם חניה, ניתן להרחיב מתחם זה ולהסדיר שביל שירות המגיע ממנו למספר מוקדי עניין בשטח. כיום על מרבית השביל מונחים מצעים, ומוצע להנגיש את השביל עד מבנה הבאר הצופה (תמונה 8) על אזור בריכת החורף והמרחב הפתוח.

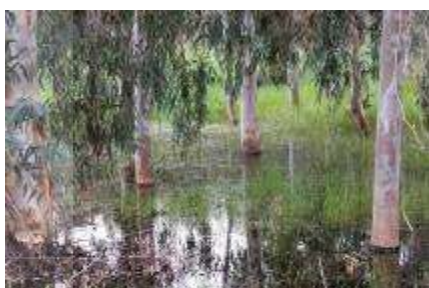
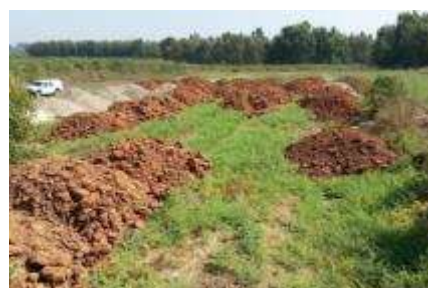
תמונה 16. עצי אקליפטוס בבריכת החורף

בשטח הבריכה קיימת צפיפות גבוהה של עצי אקליפטוס, אשר מקשים על התפתחות מגוון מיני החי והצומח וחוסמים את נוף הבריכה. כמו כן, עץ האקליפטוס ידוע גם כעץ לא בטיחותי לשהייה תחתיו (ענפיו שבירים מאוד) ועליו הנרקבים יוצרים חזות עכורה למי הבריכה (תמונה 16). פעולות עירום קרקע שבוצעו לאחרונה בשטח בריכת החורף גרמו לפגיעה חמורה בבית הגידול הנדיר. בעת הבאת קרקע חיצונית, נפגעים אגן ההיקוות ומערך הניקוז של הבריכה. קרקע זו מהווה מצע נוח להתפתחות מינים פולשים של צמחיה העתידים לפגוע במרקם העדין של הצומח והחי שנשתמרו בבריכה. בנוסף, מדובר בפגיעה נופית (תמונה 15).

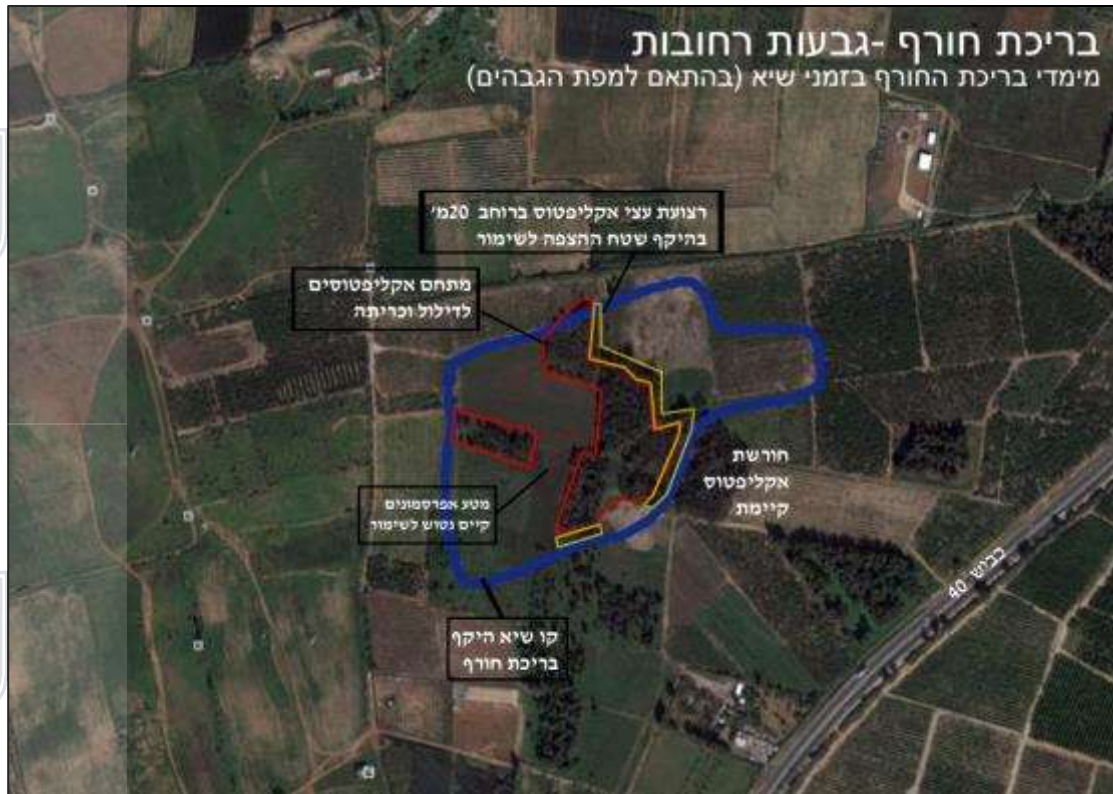
איור 10. מתחמי דילול אקליפטוסים ורצועה לשימור בהיקף בריכת החורף.

ז. חורשת האקליפטוסים הנטועה בשטח הבריכה תקטן ב-80% החורשה מסומנת בקו אדום (איור 10). תישאר רצועה היקפית בשולי הבריכה כאמצעי להגדרת הגבול מהשטחים החקלאיים היקפיים והגדרת הבריכה, הרצועה מסומנת בקו צהוב. מטע אפרסמונים נטוש המצוי בחלקה הדרומי של הבריכה ישמר.

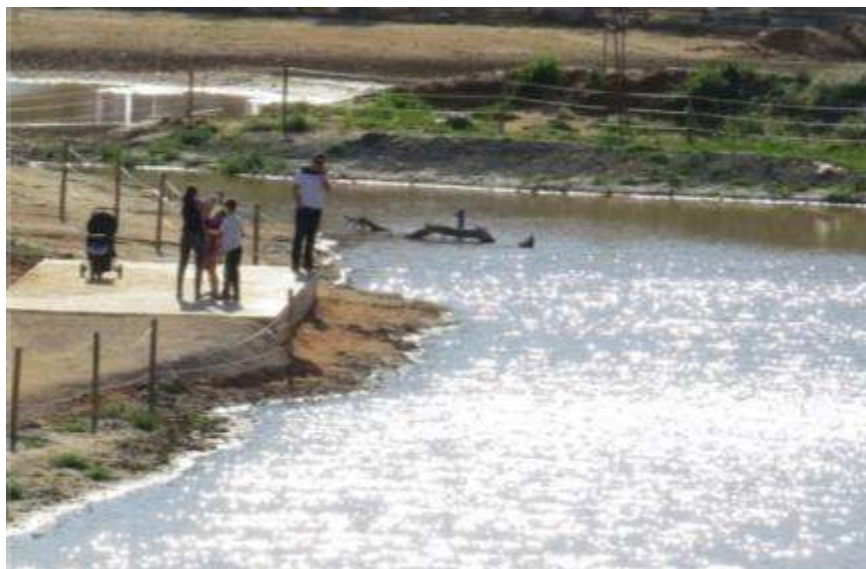
תמונה 17. דק תצפית, בריכת החורף לב השרון, תכנון ליאב שלם

ט. מוצע כי בקצה השביל תוסדר נקודת תצפית. נקודה זו תהיה מוגדרת ע"י במת שהיה שתאפשר התכנסות ותצפית על עופות המים לקבוצה קטנה של מבקרים ולא תהווה פגיעה נופית ואקולוגית במרחב הבריכה (תמונה 17).

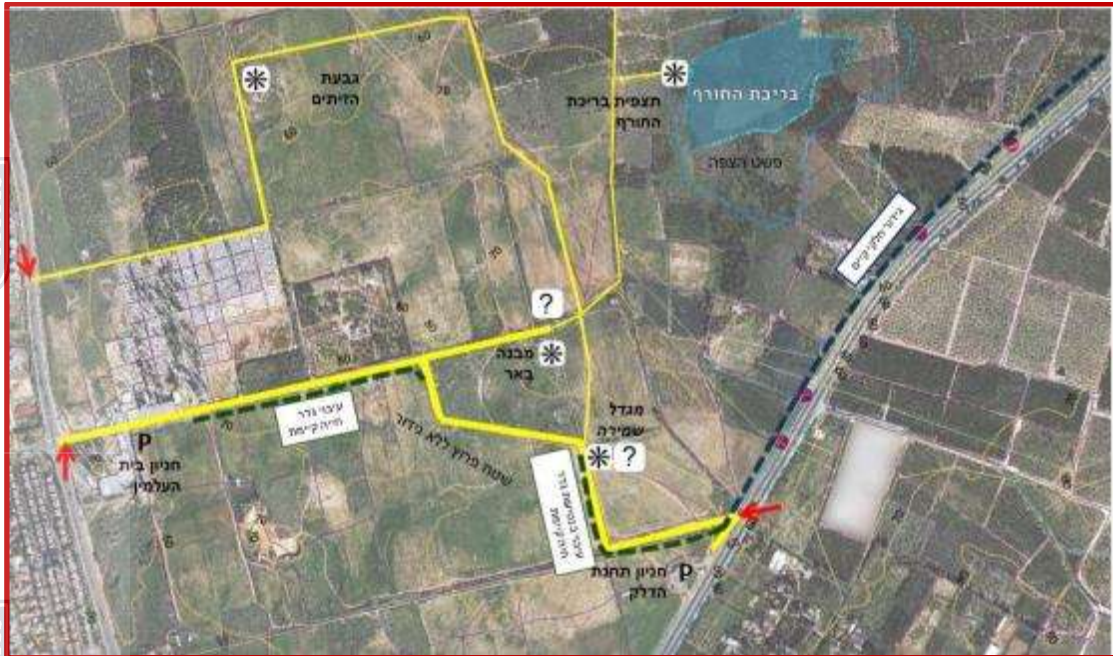
- מעבר אקולוגי
- כניסות
- כביש
- שולית חורף
- מדרג סבילים
- שטוח סבז

איור 8. הצעה לתכנון מרחב ירש, בהתמקדות על החלק הדרומי של המרחב

יא. לסיכום, מוצעים שלושה סוגי שבילים (איור 8): הראשון, שביל מצעים מהודקים מהכניסות ועד לנקודות התצפית. השני, שביל ללא מצעים עם אפשרות לתיחום (בעמודוני עץ) מנקודות התצפית וברחבי האתר. השלישי, שביל צר ללא מצעים באזור בריכת החורף.

בהתאם לעקרונות תכנון אלו מוצעת תוכנית עקרונית (איור 8) המגדירה את מתחמי הכניסה בחץ אדום, רצועות שיחים לעיבוי בקו ירוק וגידור חלקי בקו כחול, היררכיית מערך התנועה בשטח, גבולות בריכת החורף ופשט ההצפה, נקודות תצפית, מרכזי מידע ומתחמי החניה.
