# סקר הערכת סיכונים סייסמיים

שכונת ג'ואריש

רמלה

יוני 2021

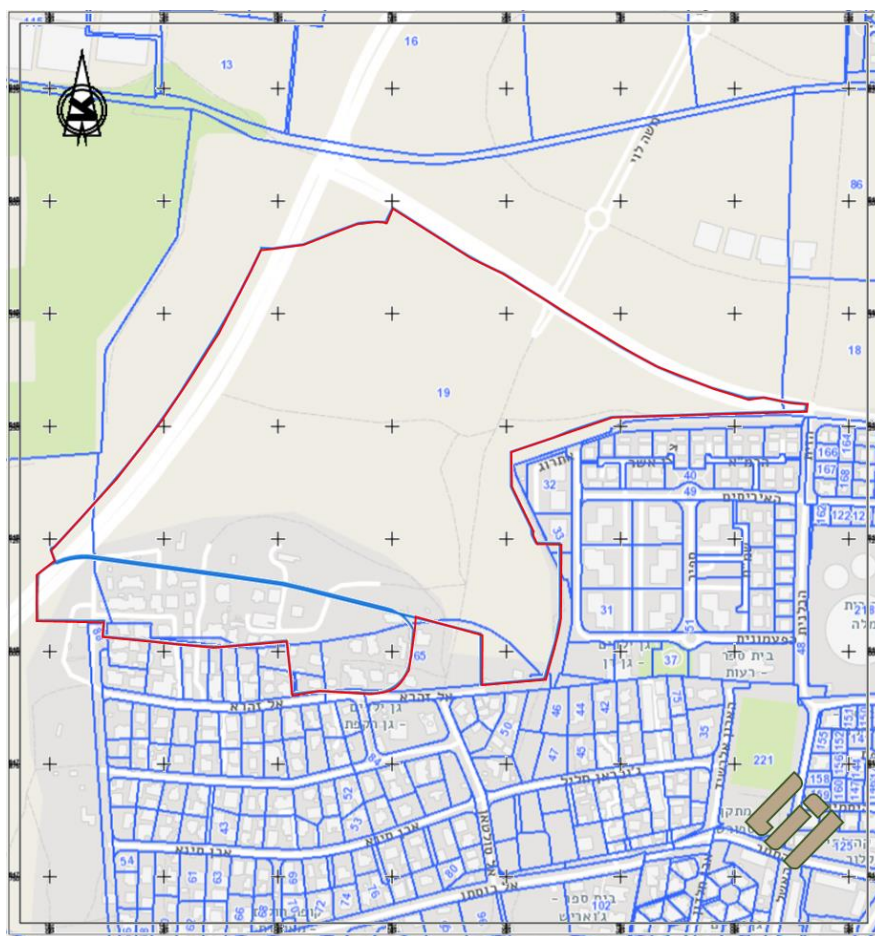
איור 1: תוכנית האתר

ב. האתר מסומן כחלק מגוש 4724, חלקות 19, 29, גוש 7190 חלקה 65.

ג. גבולות השטח תחומים כדלקמן:

ד. מטרת הסקר היא: להציג את הנתונים הסייסמולוגיים באזור ניר צבי (תחום באדום

איור 1) הנתונים מציגים את השפעת התנאים הגיאולוגיים שבבסיס השטח - על

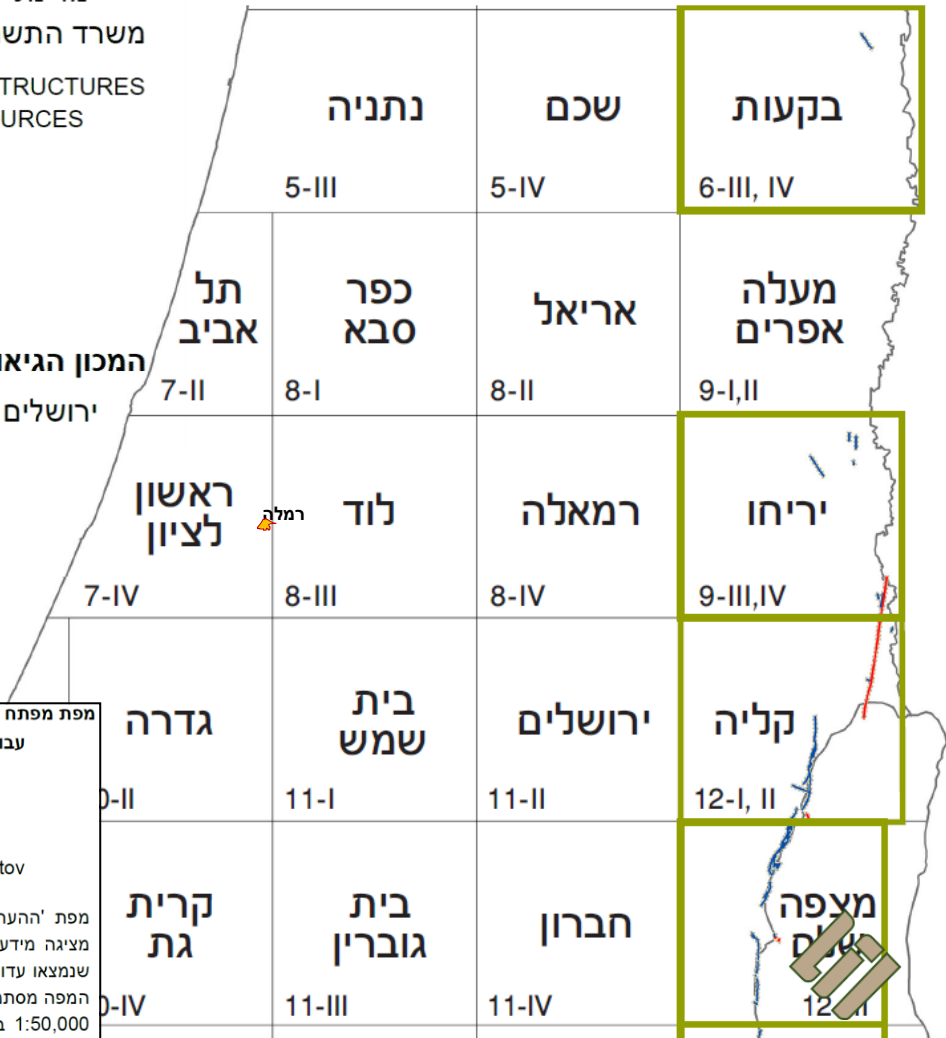
העתקים פעילים והעתקים חשודים כפעילים מופיעים רק במשבצות הירוקות  
איור 8: מפת העתקים בישראל החשודים בפעילות צעירה  
(המכון הגיאולוגי 2019)

ניתן לראות כי אין העתקים באזור הסקר וכי אין

אפיצנטרים של רעידות אדמה באזור.

- העתק פעיל
- העתק חשוד כפעיל
- אזור העתקה פעילה

מצורפות שתי מפות המציגות את ההעתקים החשודים בפעילות סייסמית (בהוצאת המכון הגיאולוגי, מהשנים: 2000 ו-2019). אנחנו מציגים את שתי המפות מאחר וקיימים שינויים במצגת. כאשר המפה השנייה (משנת 2013 ואילך - איור 8) מציגה את הממצאים גם על מפה עם קנ"מ 1:50,000.
