סקר מצב עצים בוגרים

גוש 6133, חלקות 492-875,494

התחדשות עירונית

רחוב לה-גוורדיה 64-68, תל אביב, דצמבר 2012

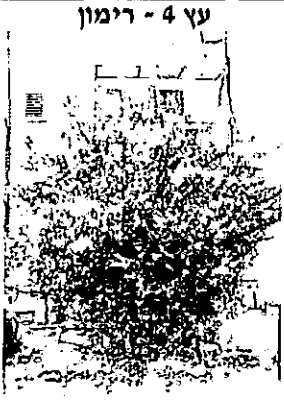
<p>עץ 4 - רימון</p>

עץ בוגר של רימון בעל עיצוב אופייני לעץ זה כגידול רב גזעי מפוצל. בהתייחס לסוג העץ ועיצובו וכן למיקומו במתחם באזור המתוכנן להבנות מחדש בבניה רוויה עג"ב מרתף חניה תת קרקעי. המלצה - **לכריתה**.

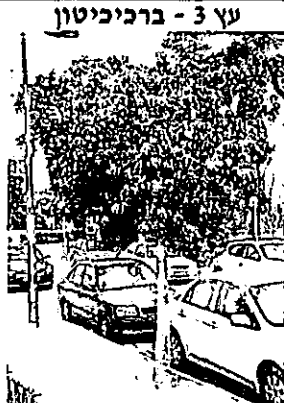
<p>עץ 3 - ברכיטון</p>

3 עצים צעירים יחסית, בריאים וחיוניים ובעלי יתרת חיים פוטנציאלית ממושכת. העצים נטועים בתחום המדרכה להולכי רגל ברח' הגיבור האלמוני, במקום המתוכנן לעבור שינויים ועבודות פיתוח נרחבות להתקנת מדרכות ומפרכי חניה לרכב וכן כניסה למתחם מרתף החניה התת קרקעי. בהתייחס למצב העצים, גילם הצעיר יחסית והעבודות הנרחבות המתוכננות במקום המלצה - **להעתקה**.

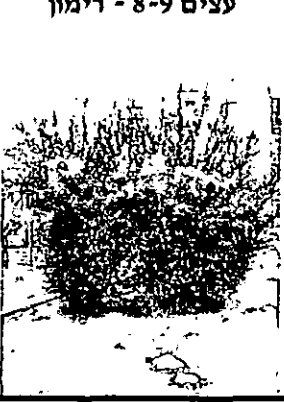
<p>עצים 8-9 - רימון</p>

2 עצים בוגרים בעלי עיצוב וצורה אופייניים לגידול זה כגידול רב גזעי מפוצל בעלי גזעי משנה שאינם מגיעים לקוטר של 10 ס"מ.
בהתייחס למיקומם ועיצובם של העצים.
המלצה - לכריתה.

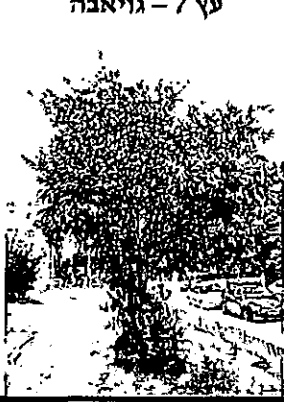
<p>עץ 7 - גויאבה</p>

עץ מבוגר מאוד ובסיווג שאינו מחייב רישוי מיוחד להמשך טיפול.
המלצה - לכריתה.

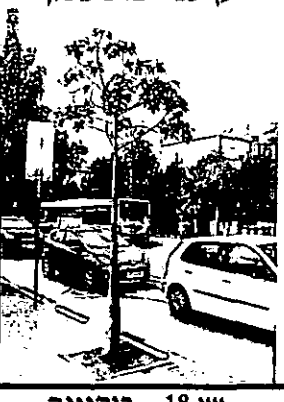
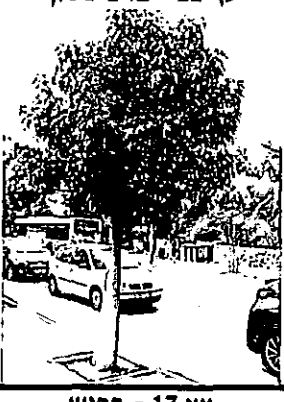
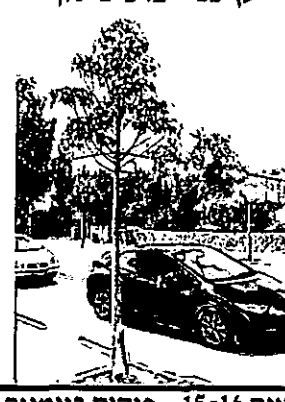
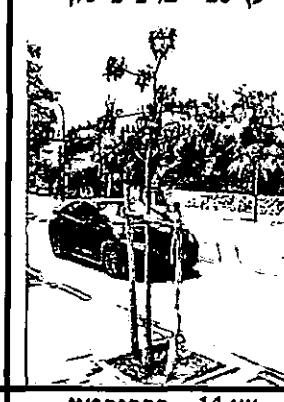
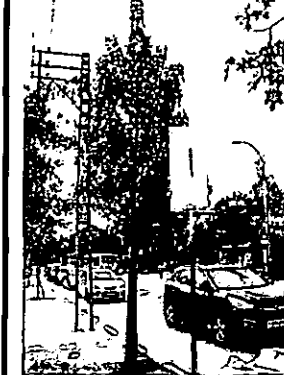
5 עצים צעירים יחסית בריאים וחיוניים ובעלי יתרת חיים פוטנציאלית ממושכת.
העצים נטועים בתחום המדרכה להולכי רגל ברח' לה-גוורדיה במקום המתוכנן לעבור שינויים ועבודות פיתוח נרחבות להתקנת מדרכות ומפרכי חניה לרכב ושינוי מהותי בכל הקשור לחזית המבנים והקמת מתחם מסחרי במקום.
בהתייחס למצב העצים, גילם הצעיר יחסית והעבודות הנרחבות המתוכננות במקום
המלצה - להעתקה.

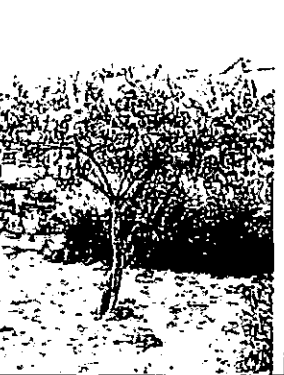
<p>עץ 18 - בוהיניה</p>

עץ בוגר בעל גזע מפוצל דו גזעי – החל מגובה פני הקרקע כאשר אחד מהגזעים בעל עיוות ונטייה אלכסונית חזקה.
בהתייחס למצבו של העץ, עיצובו ומיקום נטיעתו בתוך קווי הבניין של המתחם
החדש המתוכנן להבנות במקום.
המלצה - לכריתה.

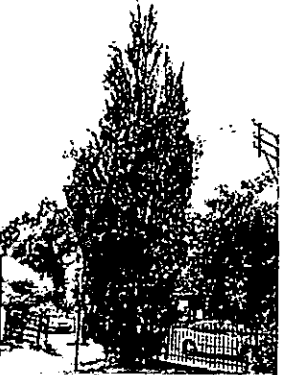
<p>עץ 17 - ברוש</p>

עץ יבש ומת
המלצה - לכריתה.

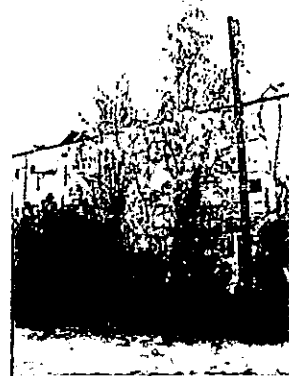
עצים 19-20 - צפצפה

2 עצים בוגרים בעלי תופעות נרחבות של יובש ענפים ובעלי גזעים מפוצלים בקוטר שאינו מגיע לכדי 10 ס"מ.
בהתייחס למצבם של העצים ומיקומם בתוך קווי הבניין של המתחם החדש המתוכנן להבנות.
המלצה – **לכריתה**.

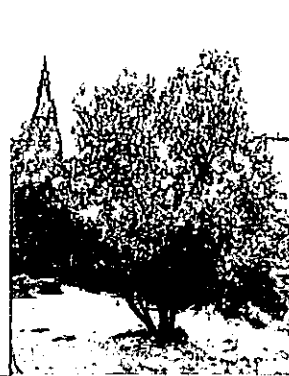
עץ 21 - זית

עץ בוגר רב גזעי הנטוע בתוך קווי הבניין של המתחם החדש המתוכנן במקום.
בהתייחס לסוגו של העץ ומיקומו במתחם.
המלצה - **להעתקה**.

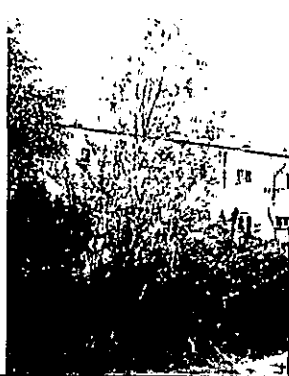
עץ 22 - צפצפה

עץ בוגר בעלי תופעות נרחבות של יובש ענפים ובעל גזע מפוצל בקוטר שאינו מגיע לכדי 10 ס"מ.
בהתייחס למצבו של העץ ומיקומו בתוך קווי הבניין של המתחם החדש המתוכנן להבנות.
המלצה - **לכריתה**.

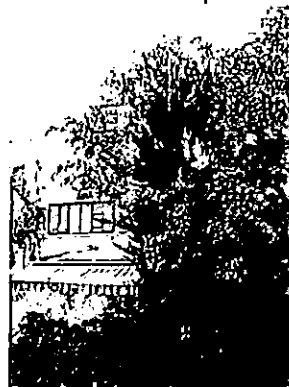
עץ 24 - ברוש

עץ בוגר הנטוע בתוך קווי הבניין של המתחם החדש המתוכנן במקום.
בהתייחס לסוגו של העץ ולמיקומו נטיעתו והעדר סיכויים לקליטה במקום אחר באם יועתק ממקומו
המלצה - **לכריתה**.

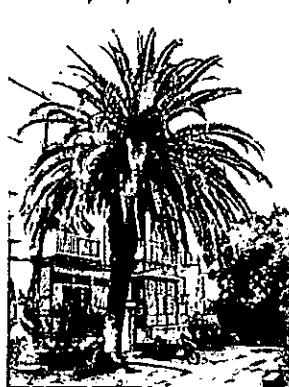
עץ 25 - דקל קנרי

- 25 דקל קנרי**
 עץ מרשים ביופיו, חיוני ובעל יתרת חיים פוטנציאלית ממושכת.
 בהתייחס למצבו של העץ ולמיקום נטיעתו בתוך קו הבניין של המתחם החדש
 המתוכנן במקום מתחייבת העתקתו למקום אחר.
 המלצה - להעתקה.

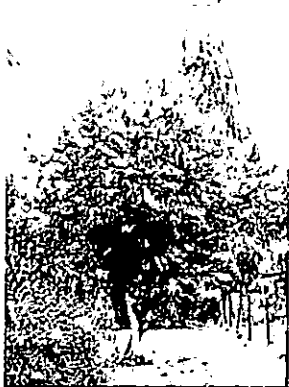
עץ 26 - בוהיניה

- 26 בותיניה**
 עץ בוגר ומרשים ביופיו בעל גזע מפוצל אולם בעל יתרת חיים פוטנציאלית
 ממושכת.
 בהתייחס למצבו של העץ ולמיקום נטיעתו בתוך קו הבניין של המתחם החדש
 המתוכנן במקום מתחייבת העתקתו למקום אחר.
 המלצה - להעתקה.

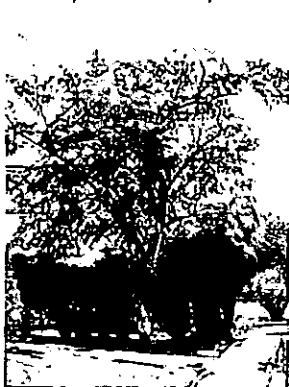
עץ 27 - סיגלון

- 27 סיגלון**
 עץ בוגר בעל גזע מעוקם ומעוות הנטוע בתוך קווי הבניין של המתחם החדש
 המתוכנן במקום.
 בהתייחס למצבו ועיצובו של העץ המותירו כחסר הצדקה נופית להעתקתו למקום
 אחר.
 המלצה - לכריתה.

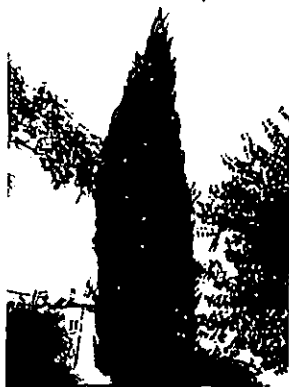
עץ 28 - ברוש

- 28 ברוש**
 עץ בוגר חיוני ויפה הנטוע באזור האמור לעבור שינויים הנדסיים נרחבים במסגרת
 העבודות לבינוי ופיתוח המתוכננת במקום לרבות להקמת מרתף חניה תת קרקעי
 לכלי רכב.
 בהתייחס לסוגו של העץ שאינו מאפשר העתקתו למקום אחר ולמיקומו במתחם
 מתחייבת כריתתו וקביעת פיצוי נופי חלופי במקום עץ זה בתחומי המתחם החדש
 שיוקם במקום.
 המלצה - לכריתה.

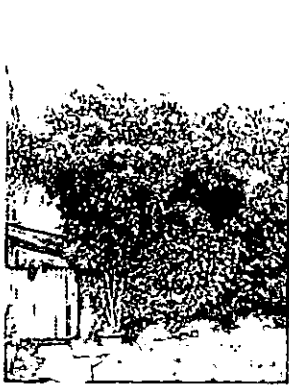
עצים 29-30 פיקוס בנימינה

- 30-29 פיקוס בנימינה**
 2 שיחים מעוצים שנשתלו וצמחו מתוך עציצים ומתוכם פרצו ועוצבו כגדר חיה.
 בעלי גזעים מפוצלים וחסרי ערך נופי המצדיק העתקתם למקום אחר. לאור
 העובדה כי גדלים בתוך קווי הבניין החדשים המתוכננים במקום -
 המלצה - לכריתה.

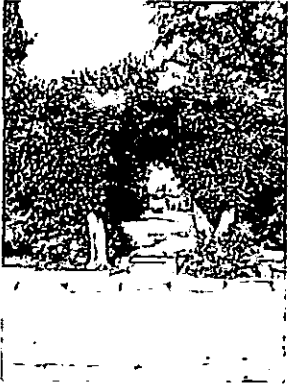
עצים 30-31 - פיקוס בנימינה

2 שיחים מעוצים שנשתלו משני צידי אחד הפתחים למתחם מכיוון רחוב יפתח וצמחו והתעבו לכדי 2 עצים בוגרים, חיוניים ויפים.
 ניכר כי עוצבו ובוצעה בהם הנמכת נוף יזומה.
 לאור מצבם ובהתייחס לעבודות הפיתוח הנרחבות הצפויות במיקום נטיעתם והקמת מרתף חניה תת קרקעי לכלי רכב -
 המלצה - **להעתקה**.

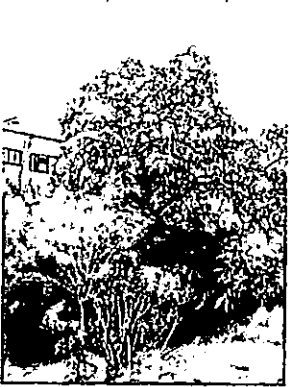
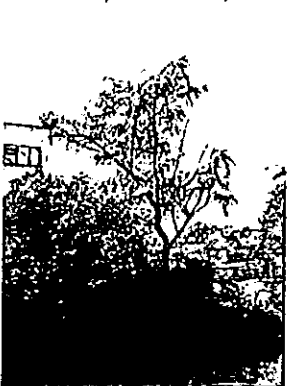
2 עצים בוגרים במצב סביר ובעל פוטנציאל ליתרת חיים ממושכת.
 לאור מצבם החיוני ובהתייחס למיקום נטיעתם בתוך קווי הבניין המתוכננים לפרויקט החדש, מומלץ להעתיקם למיקום אחר.
 המלצה - **להעתקה**.

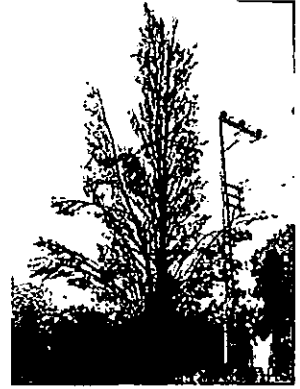
עץ 38 - ברוש

עץ ברוש יבש ומת.
 המלצה - **לכריתה**.

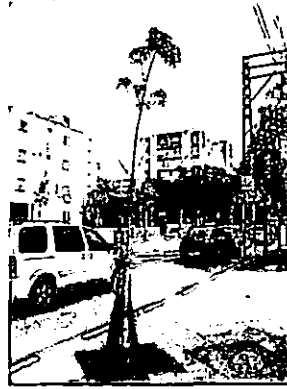
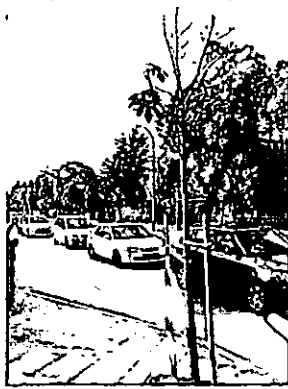
2 עצים צעירים שאינם עומדים בקריטריון עץ בוגר אולם בהתייחס לגילם ומצבם ופוטנציאל יתרת חיים ממושכת ולאור מיקומם בחזית המתחם הפונה לרחוב לה-גוורדיה במקום המתוכנן לעבור שינוי בינוי ופיתוח והתקנתו כחזית מסחרית של המתחם.
 המלצה - **להעתקה**.

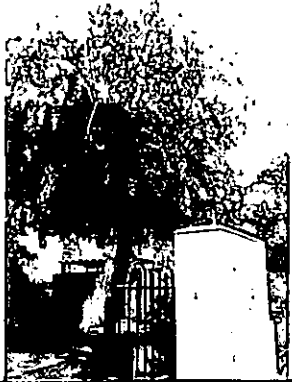
עץ 41 - מברשות הבקבוק
(קליסטימון)

- 41 קליסטמון – מברשות הבקבוק**
- עץ בוגר חיוני ויפה בעל פוטנציאל ליתרת חיים ממושכת.
העץ נטוע בשוליים המערביים של המתחם באזור המסומן כאזור למתן זיקת הנאה וממערב לאזור המתוכנן לבניית מרתף חניה תת קרקעי, אולם אמור לשמש כמקום לכניסה וחניה לכלי רכב הצלה וכיבוי.
בהתייחס לתכנון במקום ולחיוניותו של העץ יש להעתיק עץ זה למקום אחר.
המלצה - להעתיקה.

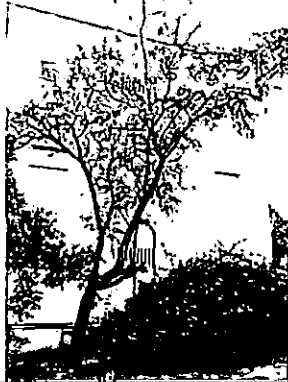
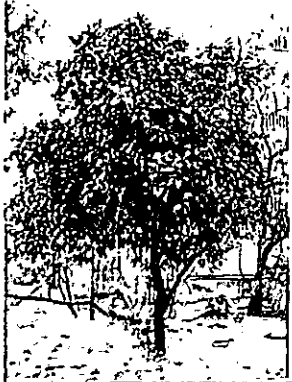
- 44 איזדרבת**
- עץ מבוגר מאוד ובעל גזע וענפים נוטים אל צידם.
בהיותו נוטה לשבר ענפים ובהתייחס לגילו הרב -
המלצה - לכריתה.
- 45 חדר**
- עץ בוגר בעל גזע מפוצל.
בהתייחס למצבו ולסוגו, שאינו מחייב רישוי לכריתה ובהתייחס לתכנון העתידי הקיים למקום.
המלצה - לכריתה.

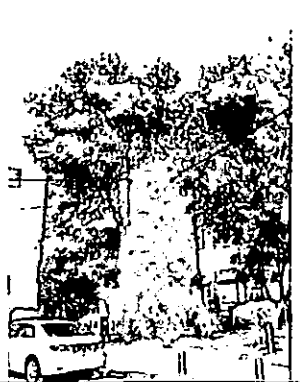
- 55 אורן**
 עץ מבוגר מאוד, חיוני ובעל פוטנציאל ליתרת חיים ממושכת.
 המלצה - לשימור.
- 56 סיגלון**
 עץ בוגר חיוני ובמצב טוב בעל גזע מפוצל החל מגובה של כ-0.5 מ' מעל פני הקרקע.
 בהתייחס למצבו וליתרת חיים פוטנציאלית ממושכת ולמיקומו בתוך קווי הבניין של הפרויקט החדש המתוכנן במקום.
 המלצה - להעתקה.

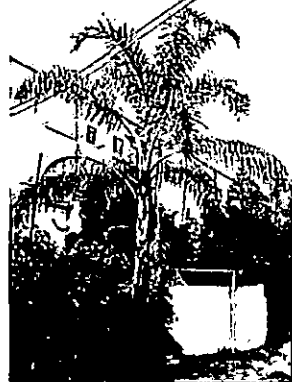
עץ 58 - דקל קוקוס

עץ בוגר וחיוני בעל פוטנציאל ליתרת חיים ממושכת.
 נטוע בתוך קווי הבניין של המתחם החדש המתוכנן במקום.
 המלצה - להעתקה.
