החש  
21.12.14חוות דעת שימור עצים בוגרים

ביוב/תא/3

קו YD

תל אביב

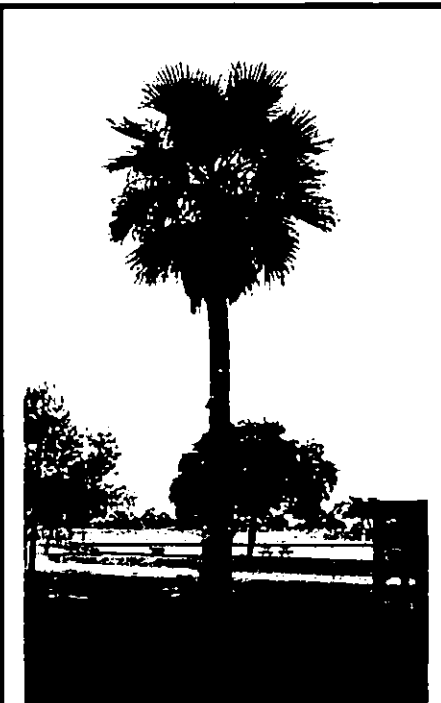
| | שם העץ (עברי / בוטני) | | | | מס' עץ |
|---|---|---|---|---|---|
| | דקל סבל<br>Sabal palm | | | | 2 |

| | שם העץ (עברי / בוטני) | | | | מס' עץ |
|---|---|---|---|---|---|
| | 36 ס"מ | 7 מ' | 3 מ' | 1 | 2 |
| עץ בעל גזע עם מבנה שיפורי עד גובה 2 מ' ומגובה זה, העץ אחיד בעובי עד נופו העליון.<br>על בסיס הגזע מס' רב של סימני מכות וחרמש. | | | | | |

| | שם העץ (עברי / בוטני) | | | | מס' עץ |
|---|---|---|---|---|---|
| העתקה - העץ ממוקם על תוואי החפירה המתוכנן. | | | | | |

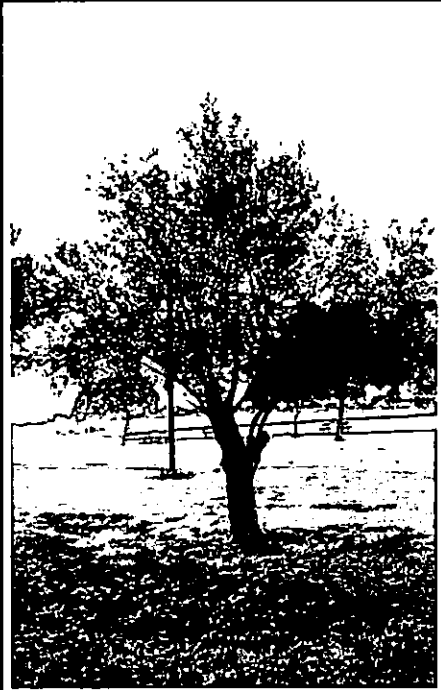
| | שם העץ (עברי / בוטני) | | | | מס' עץ |
|---|---|---|---|---|---|
| | Olea europaea | | | | 3 |

| | שם העץ (עברי / בוטני) | | | | מס' עץ |
|---|---|---|---|---|---|
| | 27 ס"מ משוכלל | 4.5 מ' | 4 מ' | 2 | 1 |
| עץ בעל גזע מפוצל מגובה 1 מ' ל- 3 בדים מובילים אשר גורדמו בעבר בצמידות לנקודת פיצול הבדים. מנקודת הגרדום צמחו ענפים רבים דקים ומסועפים. | | | | | |

| | שם העץ (עברי / בוטני) | | | | מס' עץ |
|---|---|---|---|---|---|
| העתקה - עץ הממוקם בתוואי החפירה המתוכנן. | | | | | |

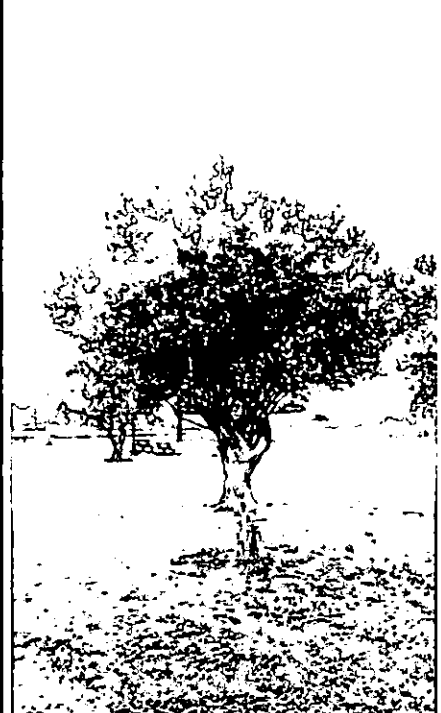
| | שם העץ (עברי / בוטני) | | | | מס' עץ |
|---|---|---|---|---|---|
| | 37 ס"מ משוכלל | 4.5 מ' | 3.5 מ' | 2 | 1 |
| עץ בעל גזע מפוצל בגובה 1.5 מ'. בנקודת הפיצול בוצע בעבר גרדום חזק של בדי העץ אשר גרם לצימוח של ענפונים רבים ומסועפים הגדלים מגדות הפצע. גזע העץ חלול בחלקו ללא סימני ריקבון פעילים. העץ נוי על גזע אחד מתוך 2 גזעים אשר אחד מהם נכרת בעבר בגובה הקרקע. | | | | | |

| | שם העץ (עברי / בוטני) | | | | מס' עץ |
|---|---|---|---|---|---|
| העתקה - עץ הממוקם בתוואי החפירה המתוכנן. | | | | | |

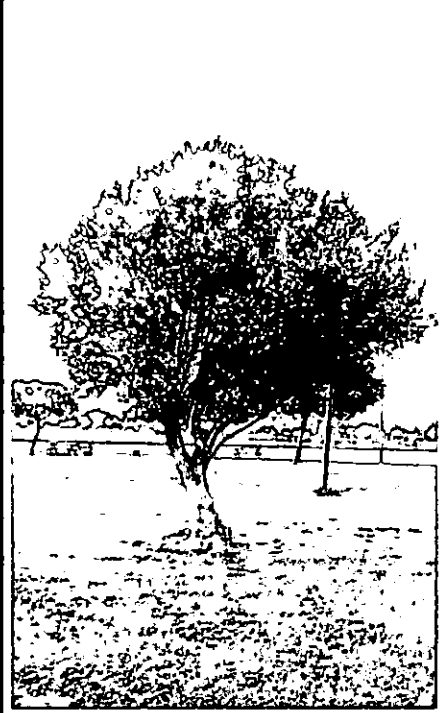
| | שם העץ (עברי / בוטני) | | | | מס' עץ |
|---|---|---|---|---|---|
| | 35 ס"מ משוכלל | 5 מ' | 5 מ' | 2 | 1 |
| <p>עץ בעל גזע מפוצל בגובה 1.5 מ'.<br/>בנקודת הפיצול בוצע בעבר גרדום חזק של בדי העץ אשר גרם לצימוח של ענפונים רבים ומסועפים הגדלים מגדות הפצע.<br/>גזע העץ חלול בחלקו ללא סימני ריקבון פעילים.<br/>לעץ גזע אחד כאשר הגזע השני נכרת בעבר בגובה הקרקע.</p> | | | | | |

| | שם העץ (עברי / בוטני) | | | | מס' עץ |
|---|---|---|---|---|---|
| העתקה - עץ הממוקם בתוואי החפירה המתוכנן. | | | | | |

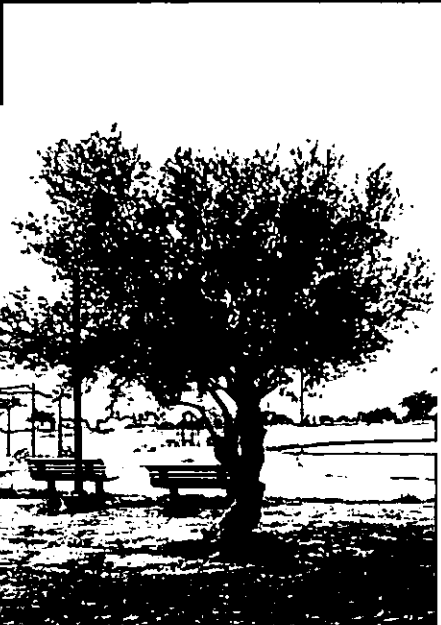
| | שם העץ (עברי / בוטני) | | | | מס' עץ |
|---|---|---|---|---|---|
| | Olea europaea | | | | 6 |

| | שם העץ (עברי / בוטני) | | | | מס' עץ |
|---|---|---|---|---|---|
| | 36 ס"מ משוכלל | 4.5 מ' | 5 מ' | 2 | 1 |
| <p>עץ בעל גזע מפוצל בגובה 40 ס"מ ל- 2 גזעים.<br/>בנקודת הפיצול בוצע בעבר גרדום חזק של בדי העץ אשר גרם לצימוח של ענפונים רבים ומסועפים הגדלים מגדות הפצע.<br/>גזע העץ חלול בחלקו ללא סימני ריקבון פעילים.</p> | | | | | |

| | שם העץ (עברי / בוטני) | | | | מס' עץ |
|---|---|---|---|---|---|
| שימור - העץ מרוחק מתוואי החפירה המתוכנן. | | | | | |

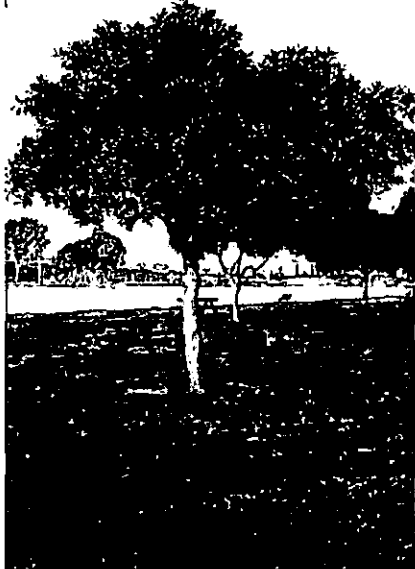
| | פיקוס חלוד | | | | 7 |

| | 26 ס"מ | 5 מ' | 5.5 מ' | 1 | 2 |
| עץ בעל שלד תקין ופיצול בדים סימטרי.<br>בבסיס הגזע ישנם סימני מכות והתקלפות של הקליפה. | | | | | |

| שימור - העץ מרוחק מתוואי החפירה המתוכנן. | | | | | |

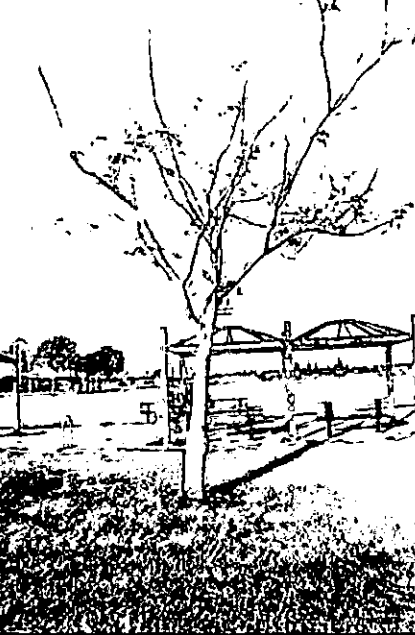
| | אלביציה ורודה | | | | 8 |

| | 17 ס"מ | 5.5 מ' | 5 מ' | 1 | 2 |
| עץ בעל שלד תקין ופיצול בדים סימטרי.<br>נגזע המוביל גדל בנטיה קלה עם עקמומיות בחלקו התחתון.<br>העץ ללא פצעי גיזום מיותרים. | | | | | |

| העתקה - עץ הממוקם בתוואי החפירה המתוכנן. | | | | | |

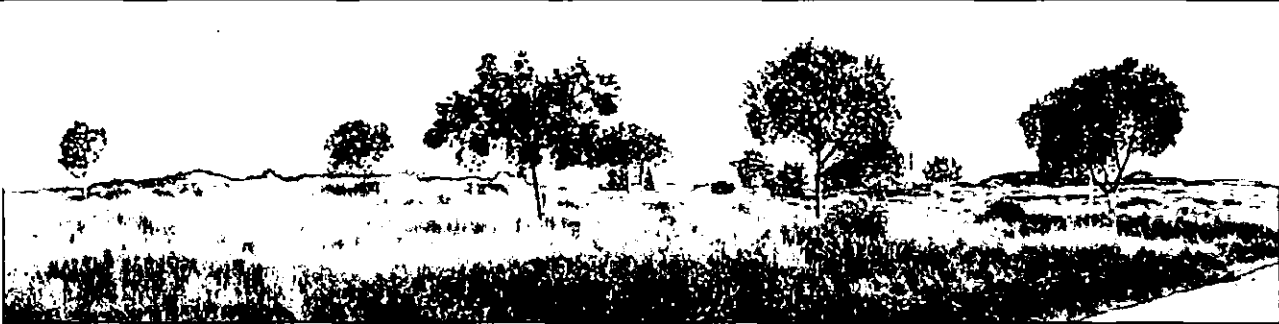
| שם העץ (עברי / בוטני) | | | | מס' עץ |
|---|---|---|---|---|
| Ficus rubiginosa | | | | 9 |

| שם העץ (עברי / בוטני) | | | | מס' עץ |
|---|---|---|---|---|
| 10-18 ס"מ | 4-6 מ' | 3-4 מ' | 1 | 2 |
| <p>מקבץ של כ- 10 עצים הנטועים כחורש במרחק של כ-10 מ' אחד מהשני.<br/>העצים צעירים בעלי מבנה שלד תקין ומסודר ופיצול בדים סימטרי.<br/>נוף העצים מלא, ללא סימני פגיעה שונים.</p> | | | | |

| שם העץ (עברי / בוטני) | | | | מס' עץ |
|---|---|---|---|---|
| העתקה - חלק מהעצים ממוקמים על תוואי החפירה המתוכנן. | | | | |

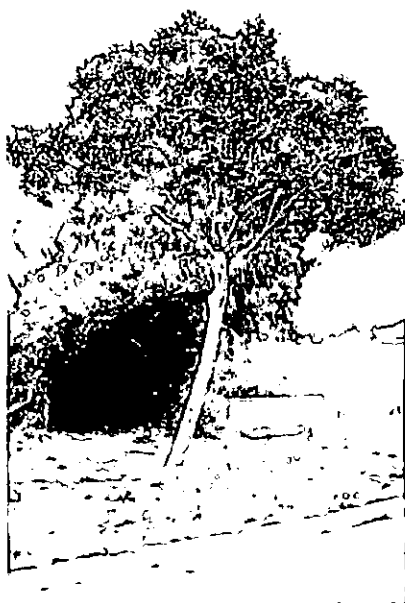
| | שם העץ (עברי / בוטני) | | | | מס' עץ |
|---|---|---|---|---|---|
| | פיקוס חלוד | | | | 10 |

| | שם העץ (עברי / בוטני) | | | | מס' עץ |
|---|---|---|---|---|---|
| | 19 ס"מ | 5 מ' | 5 מ' | 2 | 2 |
| עץ בעל גזע הגדל בנטיה קלה. בבסיס הגזע סימני מכות והתקלפויות קלות של הקליפה ובאזור פיצולי הבדים פצעי גיזום גדולים אשר נמצאים בשלבי הגלדה שונים. שלד העץ מפוצל באופן סימטרי לכל הכיוונים ונוף העץ דליל ביחס לשאר העצים בשדרה. | | | | | |

| | שם העץ (עברי / בוטני) | | | | מס' עץ |
|---|---|---|---|---|---|
| העתקה - עץ גדל על תוואי החפירה המתוכנן. | | | | | |

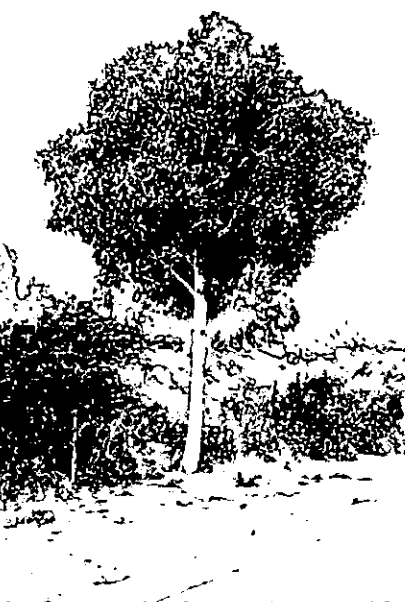
| | שם העץ (עברי / בוטני) | | | | מס' עץ |
|---|---|---|---|---|---|
| | פיקוס חלוד | | | | 11 |

| | שם העץ (עברי / בוטני) | | | | מס' עץ |
|---|---|---|---|---|---|
| | 21 ס"מ | 6 מ' | 4.5 מ' | 1 | 2 |
| עץ בעל גזע ישר ומסודר. שלד ומבנה העץ תקין ופיצול הבדים סמטרי. נוף העץ מלא ועגול. | | | | | |

| | שם העץ (עברי / בוטני) | | | | מס' עץ |
|---|---|---|---|---|---|
| העתקה - עץ גדל על תוואי החפירה המתוכנן. | | | | | |

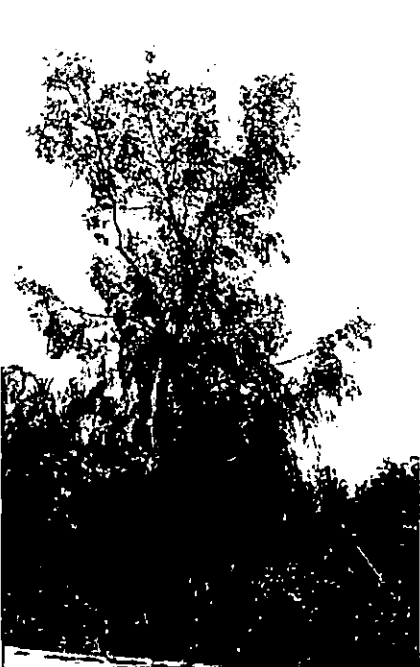
| | אקליפטוס המקור<br>Eucalyptus camaldulensis Dehn. | | | | 13 |

| | 32 ס"מ | 9 מ' | 3 מ' | 2 | 2 |
| עץ בעל שלד לא מסודר עם סימני שבר רבים של בדים מרכזיים.<br>עקב השברים, חצי מנופו העליון של העץ קרח ודליל מעלוח. | | | | | |

| שימור - העץ גדל על תוואי החפירה המתוכנן.<br>יש לבדוק אפשרות לביצוע קידוח אופקי על מנת לשמרם. | | | | | |
