חוות דעת שימור עצים בוגרים

קו סניקה AYQ

פיר שער חולון,

גוש 6989, חלקה 1

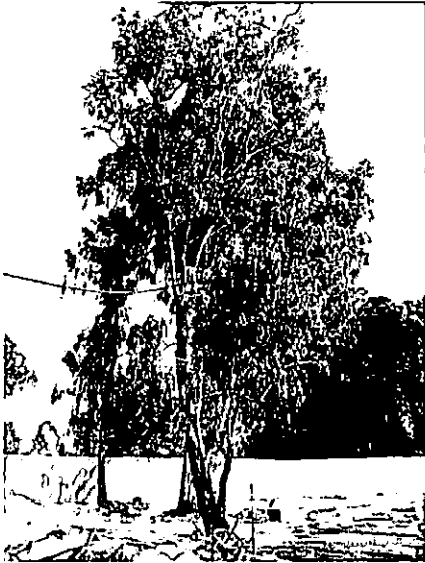
שם העץ (עברי / בוטני)		מס' עץ
	Eucalyptus camaldulensis		1
	קוטר צמרת	קוטר גזע	גובה העץ
	6 מ'	45 ס"מ	14 מ'
	תאור פיזיולוגי		
	<p>עץ בעל גזע מוביל ופיצול ענפים מסודר בגבהים נכונים. בגובה 1 מ' ישנה צמיחה של ענף צעיר אשר אינו קשור לנופו של העץ. נוף העץ מלא ומסודר. למראית עין העץ בריא, ללא גיזומים מיותרים, פצעים וריקבונות.</p>		
המלצה לביצוע			
שימור - עץ בוגר בעל מבנה מסודר ומומלץ לשמרו.

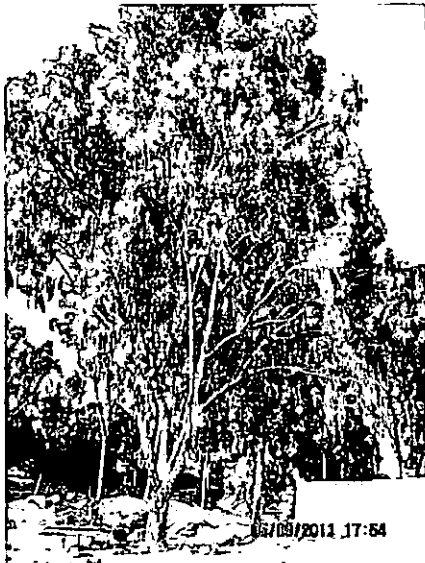
שם העץ (עברי / בוטני)		מס' עץ
	Eucalyptus camaldulensis		2
	קוטר צמרת	קוטר גזע	גובה העץ
	16 מ'	85 ס"מ	20 מ'
	תאור פיזיולוגי		
	<p>עץ גדול מאוד, אך בעל שלד לא מסודר. פיצול הבדים המובילים מתחיל בגובה 1.5 מ' ולכל בד מוביל, ישנם פיצולים רבים נוספים. העץ מפוצל מאוד בעל מבנה נוף אליפטי. של העץ התחתון עם פצעים קלים עקב פגיעות רכבים. למראית עין העץ בריא.</p>		
המלצה לביצוע			
שימור - עץ בוגר בעל מבנה מסודר ומומלץ לשמרו.

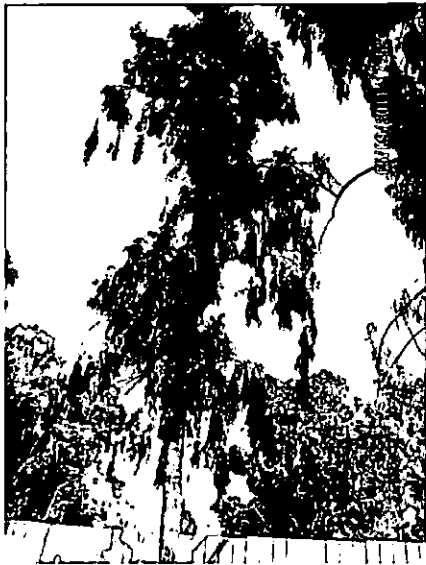
שם העץ (עברי / בוטני)		מס' עץ
	Eucalyptus camaldulensis		3
	קוטר צמרת	קוטר גזע	גובה העץ
	6 מ'	45 ס"מ	16 מ'
תאור פיזיולוגי עץ בעל גזע מוביל ופיצול ענפים מסודר בגבהים נכונים. נוף העץ מלא ומסודר. למראית עין העץ בריא, ללא גיזומים מיותרים, פצעים וריקבונות.			
המלצה לביצוע שימור - עץ בוגר בעל מבנה מסודר ומומלץ לשמרו.

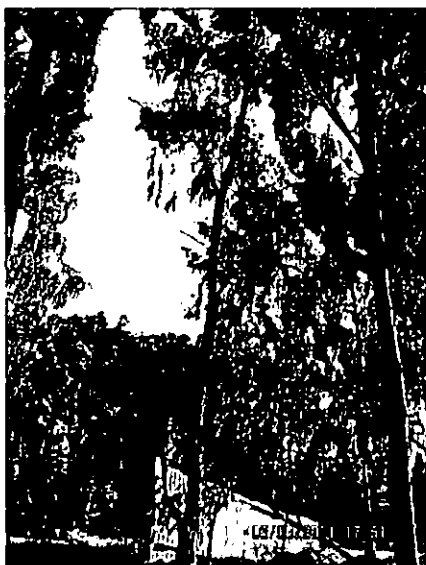
שם העץ (עברי / בוטני)		מס' עץ
	Eucalyptus camaldulensis		4
	קוטר צמרת	קוטר גזע	גובה העץ
	5 מ'	36 ס"מ	16 מ'
תאור פיזיולוגי עץ בעל מבנה שלד לא מסודר. לעץ צימוח של בדים מגובה 1.5, בדים אלה אינם בנויים כשלד בורר ומסודר של העץ. למראית עין העץ בריא, ללא גיזומים מיותרים, פצעים וריקבונות.			
המלצה לביצוע שימור - חפירת הפיר אינה מתבצעת בקרבת העץ.

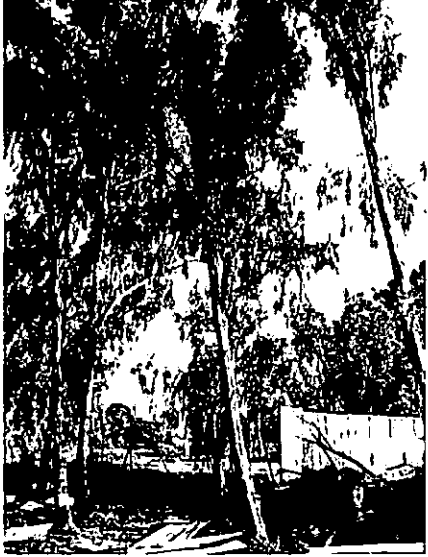
שם העץ (עברי / בוטני)		מס' עץ
	Eucalyptus camaldulensis		5
	קוטר צמרת	קוטר גזע	גובה העץ
	9 מ'	33 ס"מ	18 מ'
	תאור פיזיולוגי עץ בעל גזע מוביל ופיצול ענפים מסודר בגבהים נכונים. נוף העץ מלא ומסודר. למראית עין העץ בריא, ללא גיזומים מיותרים, פצעים וריקבונות.		
המלצה לביצוע שימור - חפירת הפיר אינה מתבצעת בקרבת העץ.

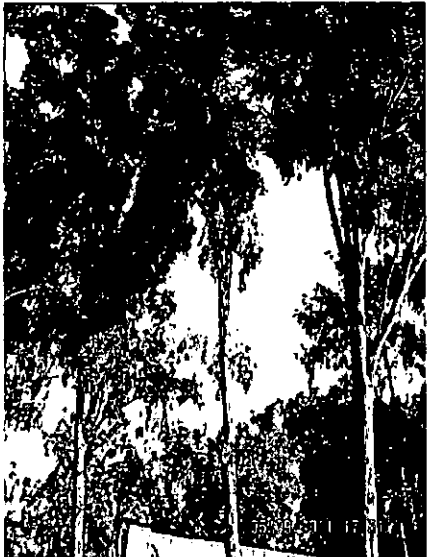
שם העץ (עברי / בוטני)		מס' עץ
	Eucalyptus camaldulensis		6
	קוטר צמרת	קוטר גזע	גובה העץ
	8 מ'	38 ס"מ	18 מ'
	תאור פיזיולוגי עץ בעל גזע מוביל מסודר ופיצול בדים המתחיל בגובה 9 מ'. נוף העץ מלא אך דליל בעליו. לעץ מס' פגיעות בגזעו. למראית עין העץ נראה בריא, ללא גיזומים מיותרים.		
המלצה לביצוע שימור - חפירת הפיר אינה מתבצעת בקרבת העץ.

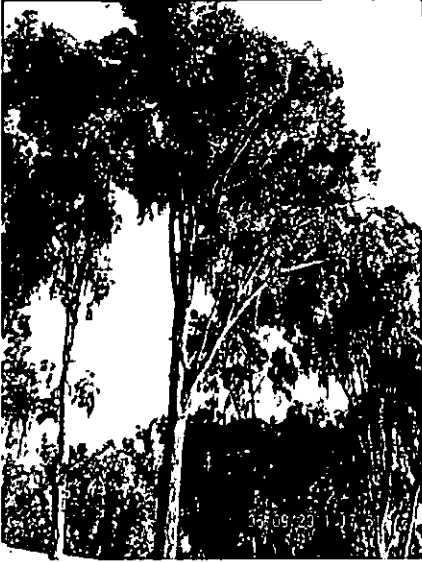
שם העץ (עברי / בוטני)		מס' עץ
	Eucalyptus camaldulensis		7
	קוטר צמרת	קוטר גזע	גובה העץ
	9 מ'	50 ס"מ	17 מ'
	תאור פיזיולוגי		
<p>עץ בעל גזע מוביל ופיצול ענפים מסודר בגבהים נכונים. נוף העץ מלא ומסודר. למראית עין העץ בריא, ללא גיזומים מיותרים, פצעים וריקבונות.</p>			
המלצה לביצוע			
שימור - חפירת הפיר אינה מתבצעת בקרבת העץ.

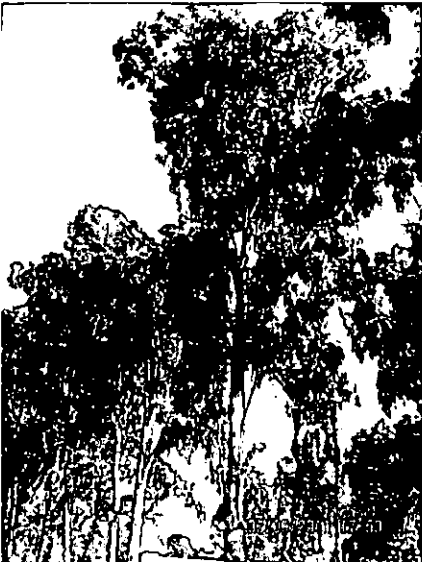
שם העץ (עברי / בוטני)		מס' עץ
	Eucalyptus camaldulensis		8
	קוטר צמרת	קוטר גזע	גובה העץ
	6 מ'	38 ס"מ	17 מ'
	תאור פיזיולוגי		
<p>עץ בעל מבנה גידול צר. הגזע המוביל של העץ נקי ומסודר. הבדים המובילים והמשניים גדלים לגובה. על גזע העץ בגובה 3 מ' ישנו שבר חדש של ענף צעיר. נוף בעץ מלא ועלוותו מלאה וסבוכה.</p>			
המלצה לביצוע			
שימור - חפירת הפיר אינה מתבצעת בקרבת העץ.

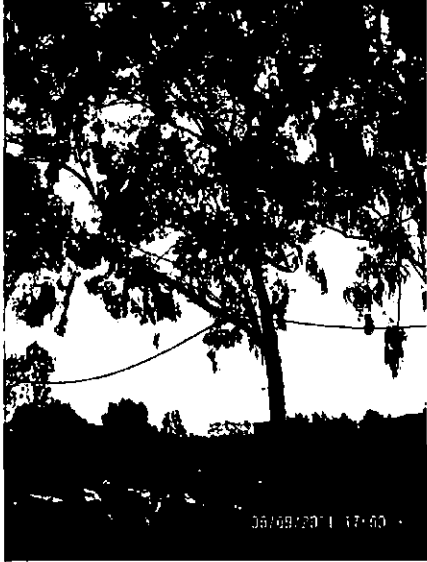
שם העץ (עברי / בוטני)		מס' עץ
	Eucalyptus camaldulensis		9
	קוטר צמרת	קוטר גזע	גובה העץ
	7 מ'	36 ס"מ	15 מ'
	תאור פיזיולוגי עץ בעל גזע מוביל ופיצול ענפים מסודר בגבהים נכונים. נוף העץ מלא ומסודר. למראית עין העץ בריא, ללא גיזומים מיותרים, פצעים וריקבונות.		
המלצה לביצוע שימור - חפירת הפיר אינה מתבצעת בקרבת העץ.

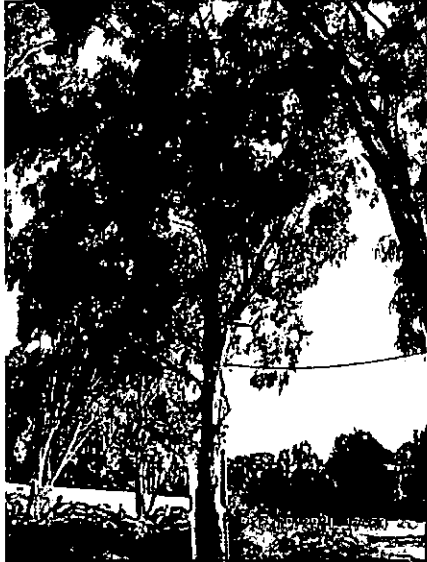
שם העץ (עברי / בוטני)		מס' עץ
	Eucalyptus camaldulensis		10
	קוטר צמרת	קוטר גזע	גובה העץ
	4 מ'	40 ס"מ	14 מ'
	תאור פיזיולוגי עץ בעל גזע מוביל ופיצול ענפים מסודר בגבהים נכונים. נוף העץ מלא ומסודר. למראית עין העץ בריא, ללא גיזומים מיותרים, פצעים וריקבונות.		
המלצה לביצוע שימור - חפירת הפיר אינה מתבצעת בקרבת העץ.

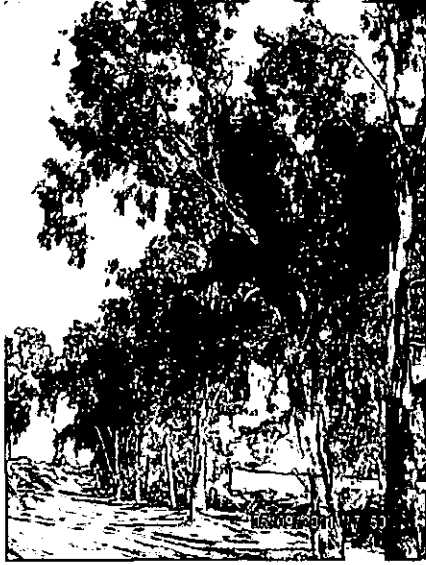
שם העץ (עברי / בוטני)		מס' עץ
	Eucalyptus camaldulensis		11
	קוטרו גובה	קוטרו גזע	קוטרו צמרת
	15 מ'	40 ס"מ	8 מ'
	תאור פיזיולוגי גזע העץ גדל בנטייה קלה. לעץ ענף משני, דק ולא מסודר הגדל מגובה 1 מ'. פיצול הבדים מסדר ונוף העץ מלא. למראית עין העץ נראה בריא, ללא גיזומים מיותרים.		
המלצה לביצוע שימור - חפירת הפיר אינה מתבצעת בקרבת העץ.

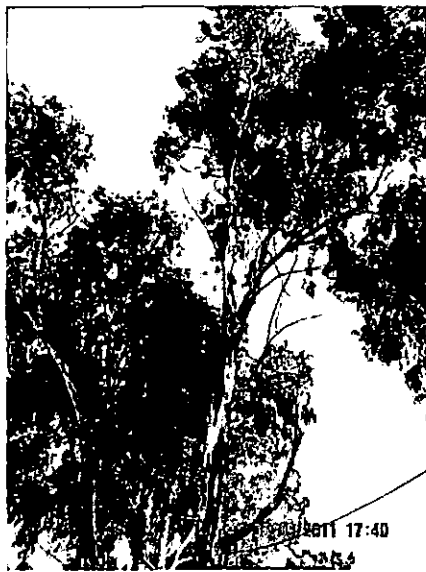
שם העץ (עברי / בוטני)		מס' עץ
	Eucalyptus camaldulensis		12
	קוטרו גובה	קוטרו גזע	קוטרו צמרת
	16 מ'	45 ס"מ	7 מ'
	תאור פיזיולוגי עץ בעל גזע מוביל מסודר. לעץ פיצול בדים מסודר המתחיל בגובה 8 מ', אך מתחת לגובה זה, ישנם בדים צעירים ולא מסודרים. נוף העץ מלא ולמראית עין העץ נראה בריא, ללא גיזומים מיותרים. לעץ ישנם ענפונים צעירים יבשים.		
המלצה לביצוע שימור - חפירת הפיר אינה מתבצעת בקרבת העץ.

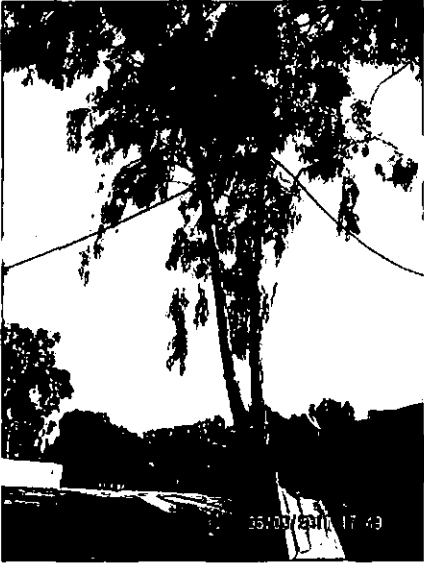
שם העץ (עברי / בוטני)		מס' עץ
	Eucalyptus camaldulensis		13
	קוטרו המקור	קוטרו גזע	גובה העץ
	4 מ'	40 ס"מ	14 מ'
	תאור פיזיולוגי		
<p>עץ צעיר יחסית לשאר העצים בשדרה. גזע העץ מפוצל ל- 2 גזעים מובילים. גזעי העצים ללא בדים מובילים מוגדרים. נוף העץ מלא איך אינו מסודר.</p>			
המלצה לביצוע			
שימור - חפירת הפיר אינה מתבצעת בקרבת העץ.
