בית חולים רמת מרפא, ר"ג

(תכנית מס' 506-0336305)

סקר קרקע היסטורי

מתחם בית חולים רמת מרפא – ר"ג.  
סקר קרקע היסטורי

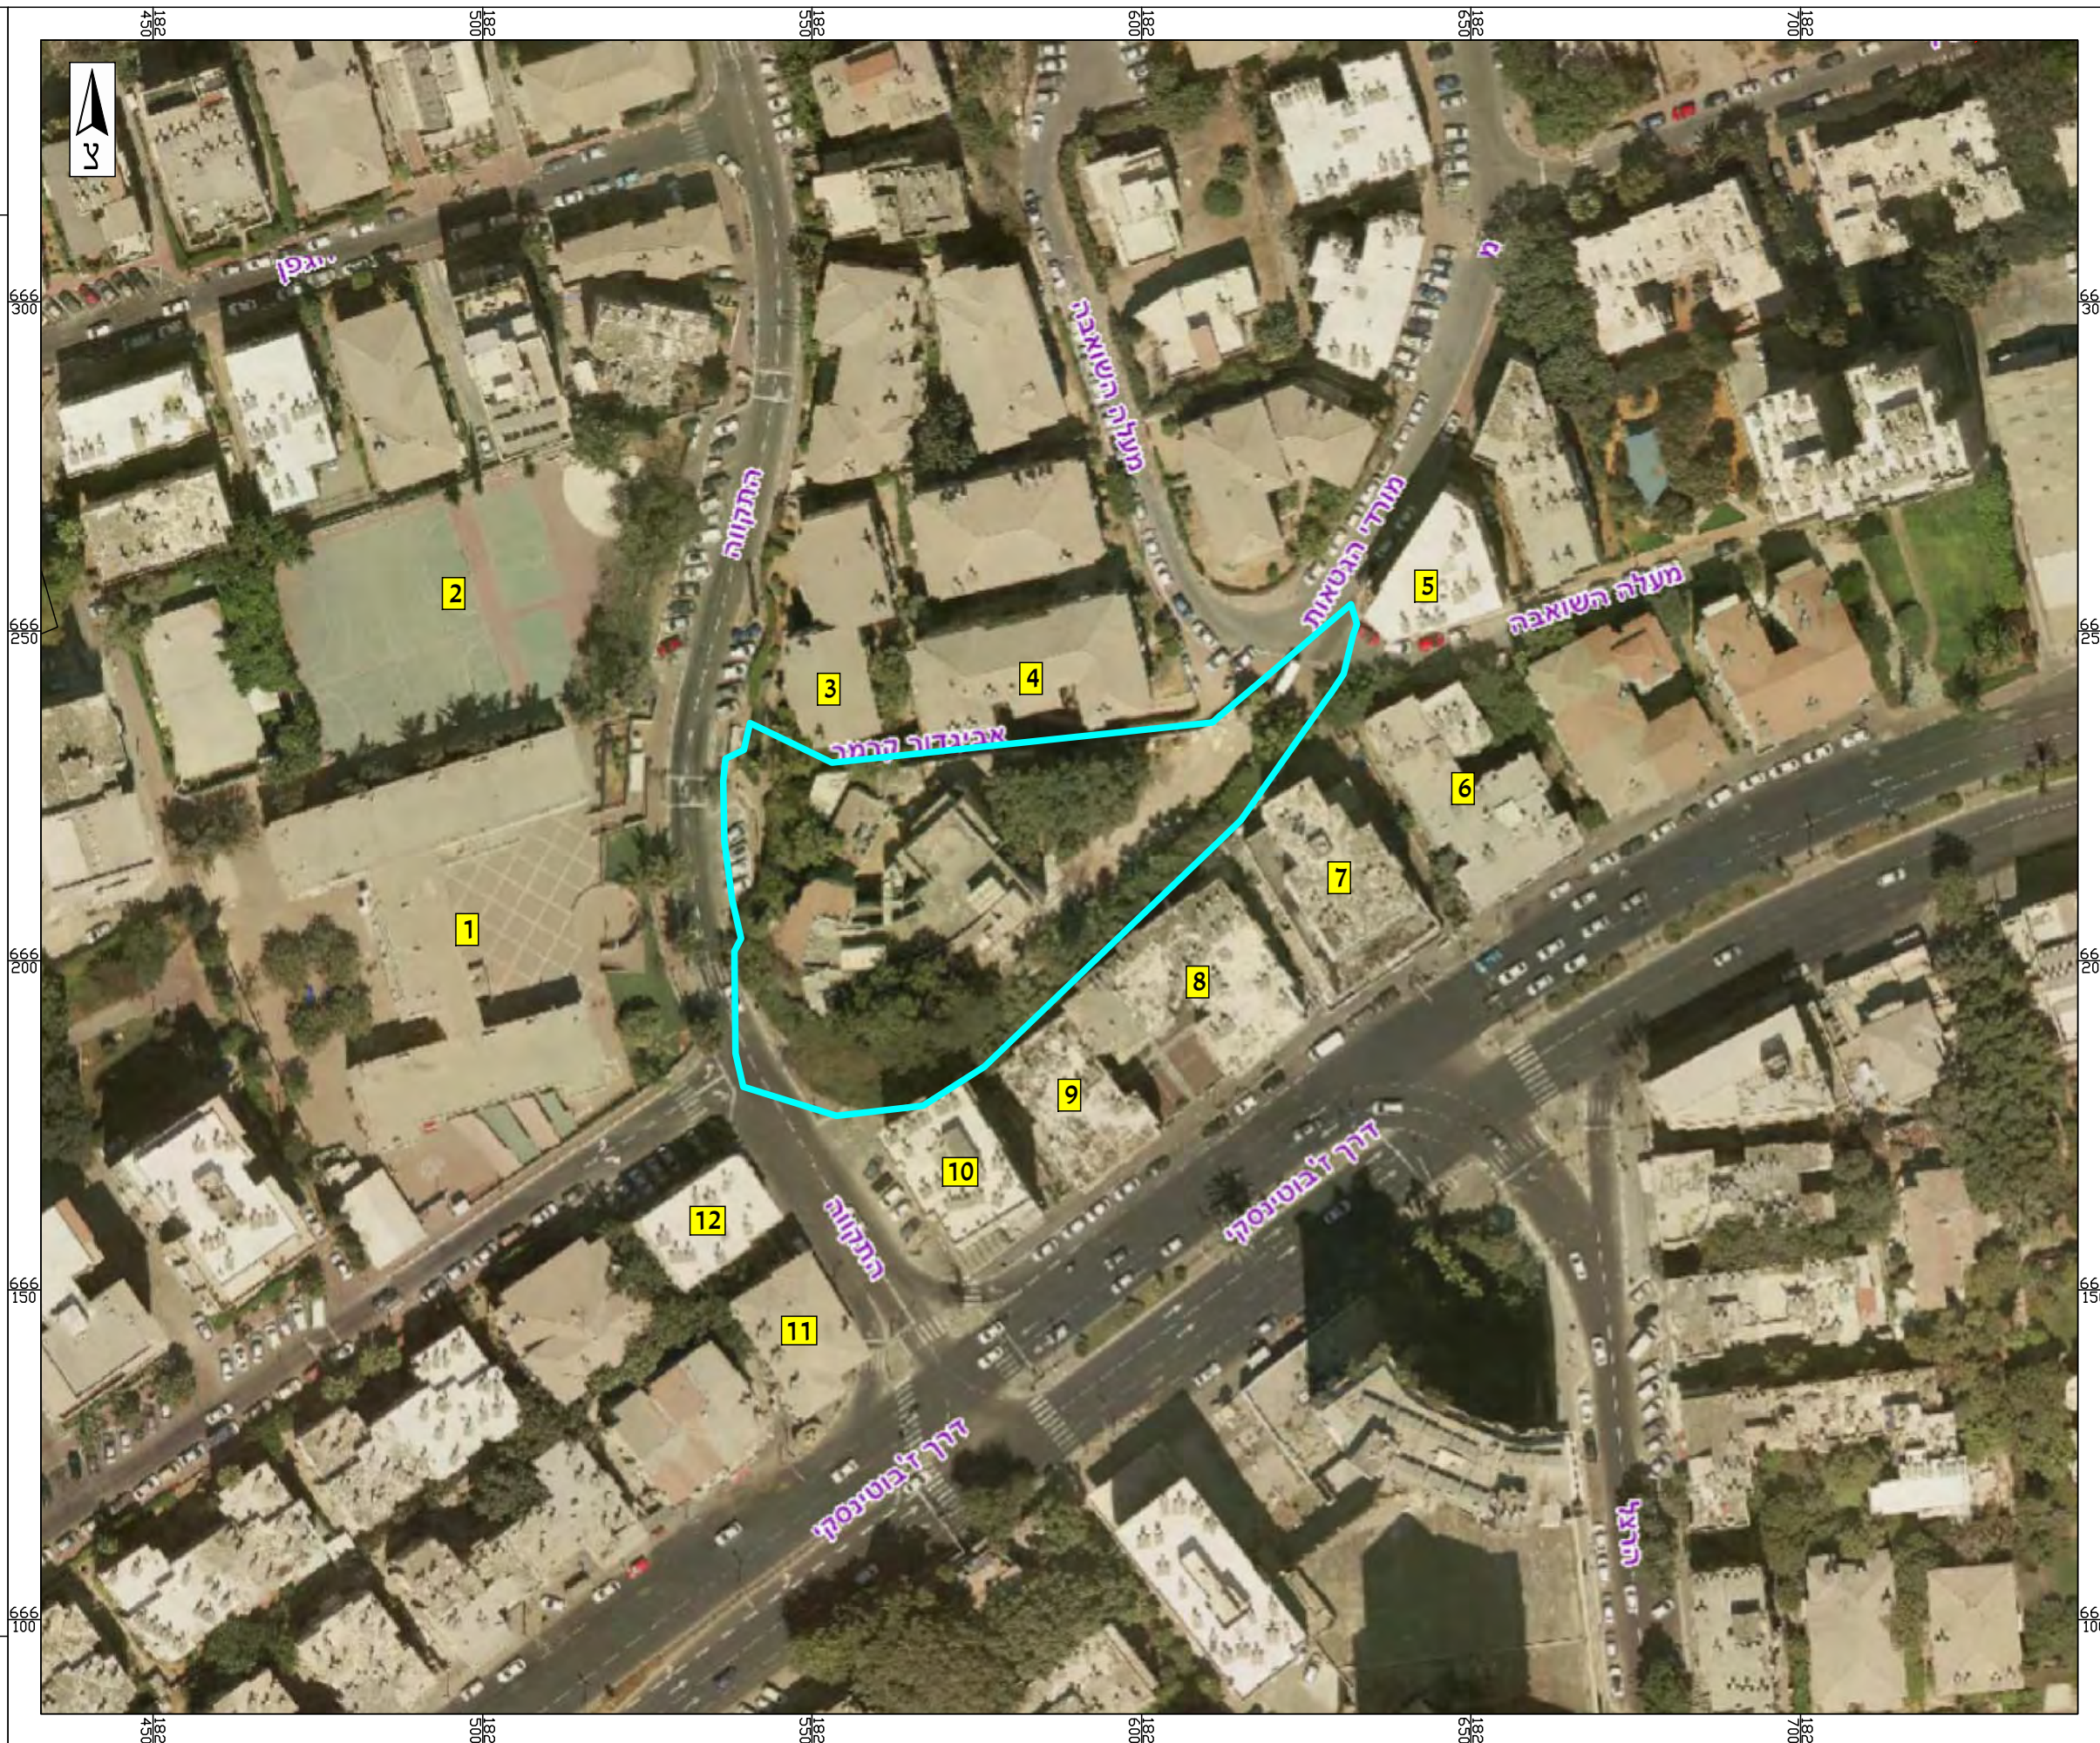
תרישים מס' 2  
שימושי הקרקע בסביבת  
המתחם על רקע תצלום  
אוויר  
קנ"מ 1:1,000

- מצפון לתכנית, קיימים מבני מגורים.
- ממזרח, לשטח התכנית קיימים מבני מגורים מעל קומת מסחר
- ממערב לשטח התכנית, מעבר לרח' התקוה פועל ב"ס גבעולים וכן גן ילדים.
- מדרום לשטח התכנית, קיימים מבני מגורים מעל קומת מסחר.
- תצלום אוויר של אזור התכנית, הכולל את שימושי הקרקע, מוצג בתרשים מס' 2.

1. בית ספר
2. מגרש ספורט - בית ספר
3. מגורים 3 קומות
4. מגורים 4 קומות
5. מגורים
6. מגורים ומסחר 4 קומות
7. מגורים ומסחר 6 קומות
8. מגורים ומסחר 3 קומות
9. מגורים ומסחר 4 קומות
10. מגורים ומסחר 6 קומות
11. מגורים ומסחר 3 קומות
12. מגורים 3 קומות
