# דוח מיקרו-אקלים

## מתחם הסביון-אור יהודה תמל/ 2009

הוכן על ידי יוזמות למען הסביבה בע"מ

מרץ 2019

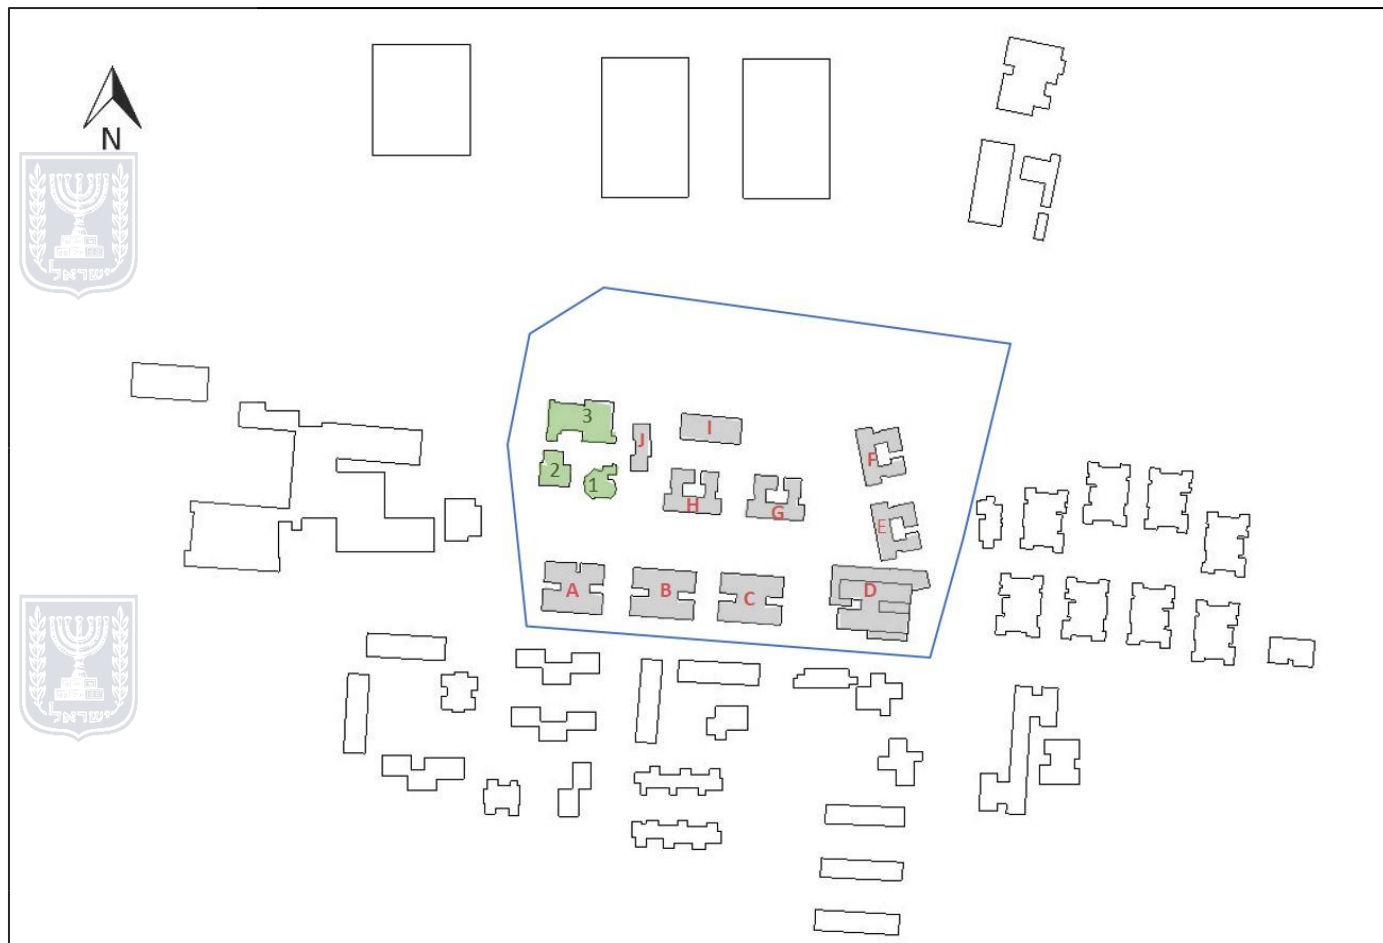
איור 7: רשימת מבנים

- באפור מסומן הבניין המוצע בפרויקט.
- בלבן מסומנים שאר המבנים בסביבה שאינם בפרויקט.
- בירוק מסומנים מבנים ושטחים בעלי שימושים רגישים.

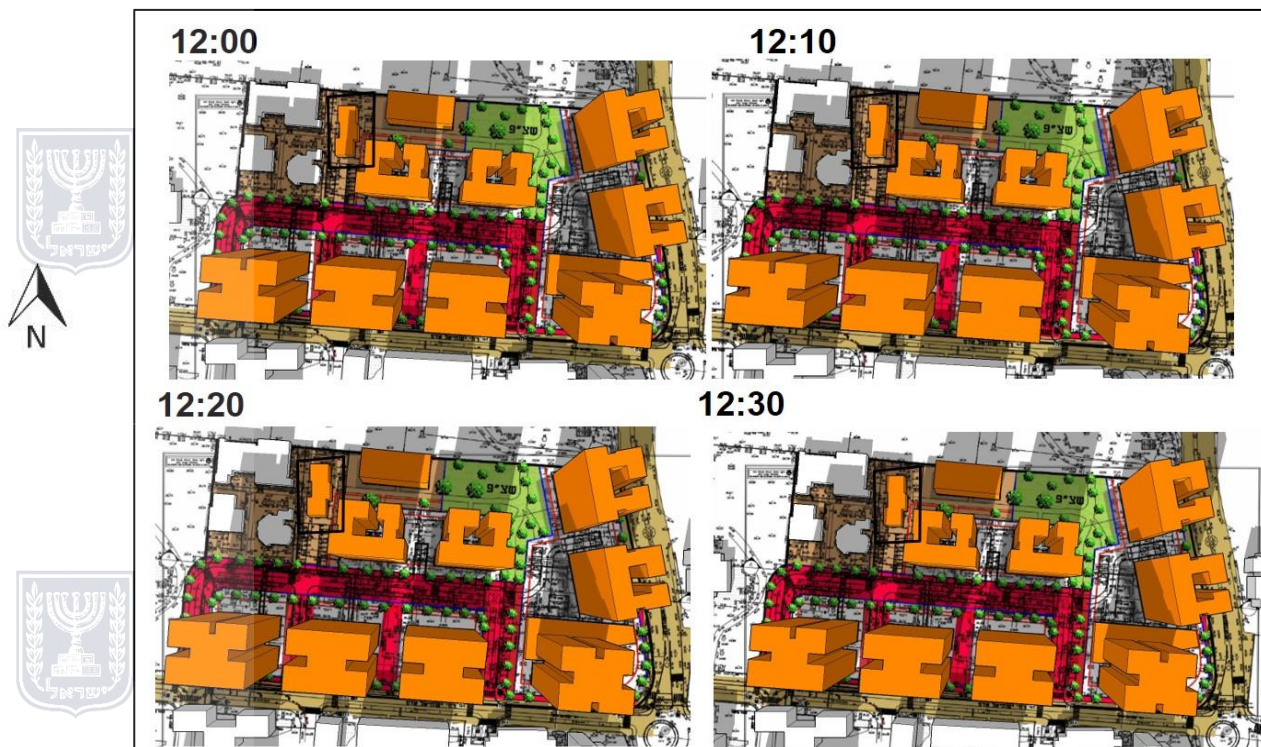
### איור 12: מניפת צל בצהריים בדגש על גני ילדים

כמו כן ניתן לראות כי בין השעות 12:00-12:30 שעות בהן בגני ילדים לרוב יש הפסקות פעילות בהם הילדים נמצאים בגינות המשחקים בשטח גן הילדים ישנה חשיפת שמש **מספקת**.

- גן הילדים מסומן במלבן שחור באיור 12.

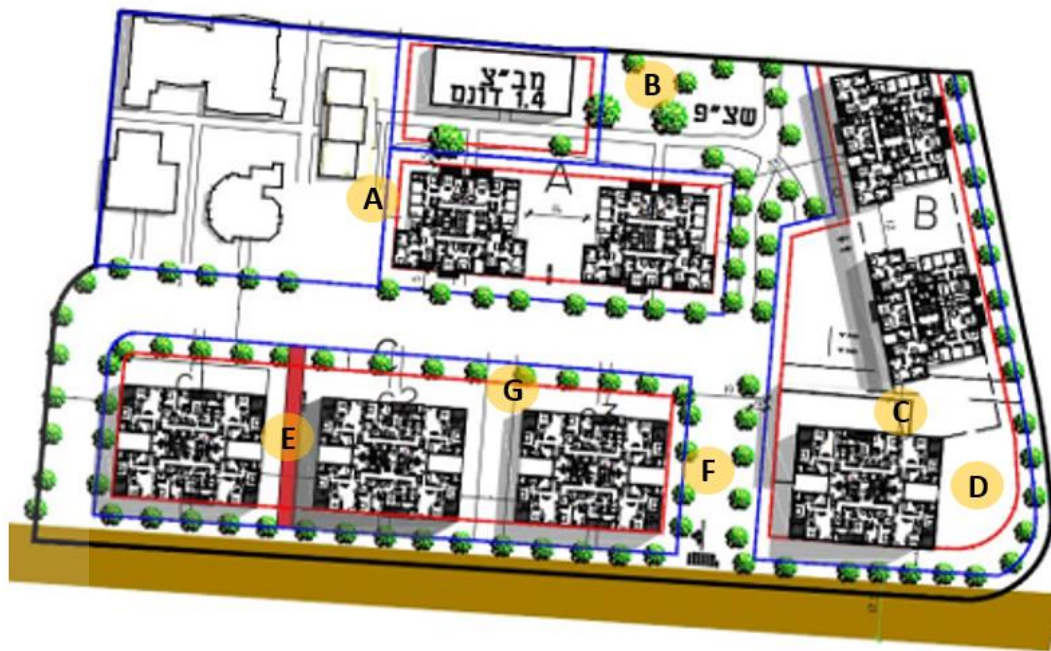
איור 35: נקודות הנחשדות לחריגה מהקריטריונים

הנקודות לבדיקה יהיו נקודות בהן אנו רואים שיש הגברה משמעותית ונקודות קריטיות אותן נרצה לבדוק.

על פי האנליזה נמצאו חריגות באחוז מהירות הרוח מהקריטריונים בנקודות B, C, E ברוחות במהירות 20 מ/ש. כמו כן נמצאו חריגות באחוז מהירות הרוח מהקריטריונים בנק' C במהירות 6 מ/ש ובמהירות 9 מ/ש.

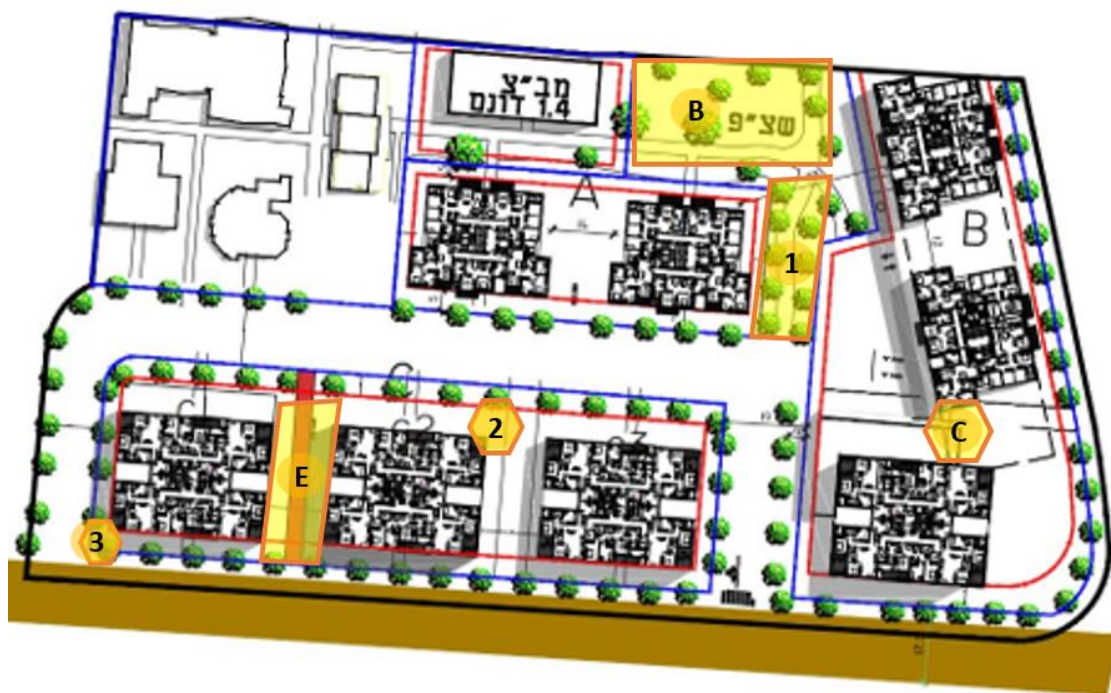
**איור 2 : סימון אזורים קריטיים להצבת מכשולי רוח**

1. על מנת להפחית את התגברות הרוח בנקודות החריגות יש לוודא קיום של אלמנטים השוברים את הרוח כגון: גדר בנויה, גדר חיה, עצים בוגרים או קונסטרוקציה בבנייה קלה כדוגמת פרגולה. שלוב מספר עצים בוגרים בסמוך לנקודות אלו עשוי להוות מכשול רוח אפקטיבי ולעזור במיתונה.
2. יש לשים דגש מיוחד על אזור B, אזור השצ"פ בו מתוכננת שהות ממושכת ולטעת בו עצים בוגרים בפיזור. מדרום לשצ"פ המסומן (מסומן כנקודה 1) גם כן נוצרת מנהרת רוח כאשר הרוחות מגיעות מכיוון דרום וחשוב באזור זה למקם פתרונות למיתון רוח כגון העצים המסומנים כעת בתכנית הפיתוח, בתיאום עם יועץ סביבה.
3. כמו כן יש לשים דגש על מעבר C בין האזור המסחרי אל תוך מתחם המגורים, בו נצפו חריגות ברוחות מזרחיות ומערביות, ועל מעבר E, ולוודא שילוב משברי רוח אפקטיביים, בתיאום עם יועץ סביבה.
4. בפינות המבנים (נקודות 2,3) אין חריגה מהקריטריון המותר, אך ישנה הגברת של הרוח במקרים מסוימים ועל כן המלצתנו לשלב גם באזורים אלו פתרונות למיתון רוח.
