# נספח שימור עצים

תוכנית מס' 502-0612366

תוכנית שינויים מגרשים 3, 4

בת ים

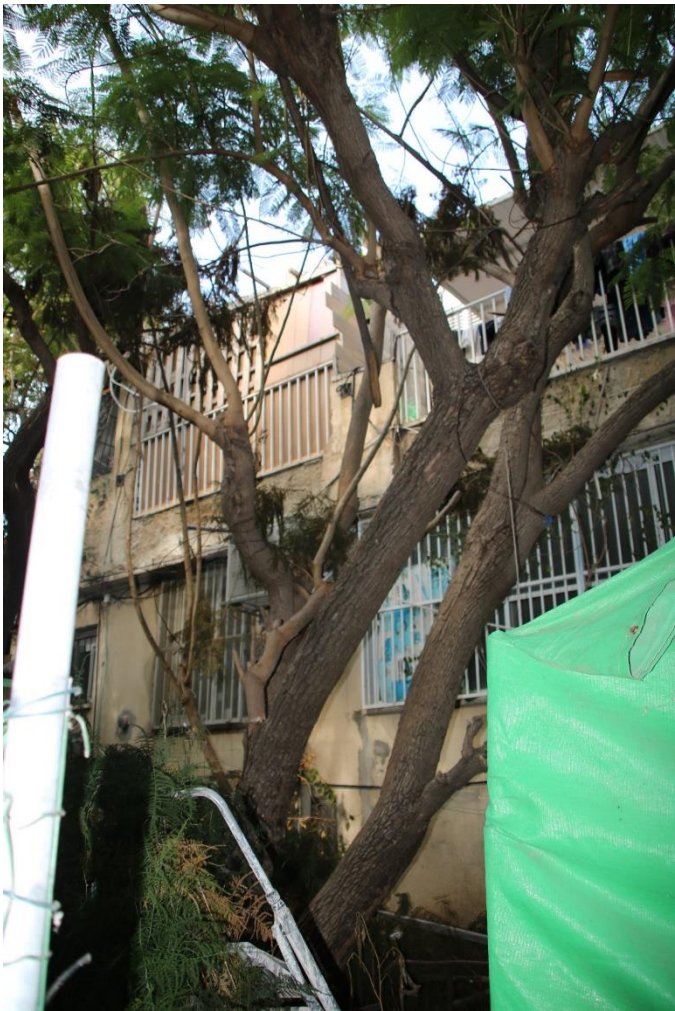
| מס' העץ | מין העץ | הערות | מס' גזעים | מסוקלל קוטר | גובה העץ | ניקוד מצב בריאותי | מיקום העץ | מין העץ | ניקוד ערך | ניקוד חופת העץ | ערביות סה"כ שורשים | שורשים אזור מוגן | שווי העץ (ב-ש) | הערכת התכונות | המלצה | סיבה להמלצה |
|---|---|---|---|---|---|---|---|---|---|---|---|---|---|---|---|---|
| 6 | סיגלון חד עלים | מפוצל ל-2 גזעים (20+23 ס"מ) מגובה הקרקע, לא מטופלים ועם ריקבונות בפצעי הגיזום ובבסיס הגזע. גורדם בעבר מס' פעמים. | 2 | 33 | 9 | 3 | 4 | 4 | 4 | 4<br>(11 מ') | 15 | 4 | 6,155 | נמוכה | כריתה | גדל בתוואי הבניה המתוכננת. |

| 7 סיגלון חד עלים | 6 סיגלון חד עלים |

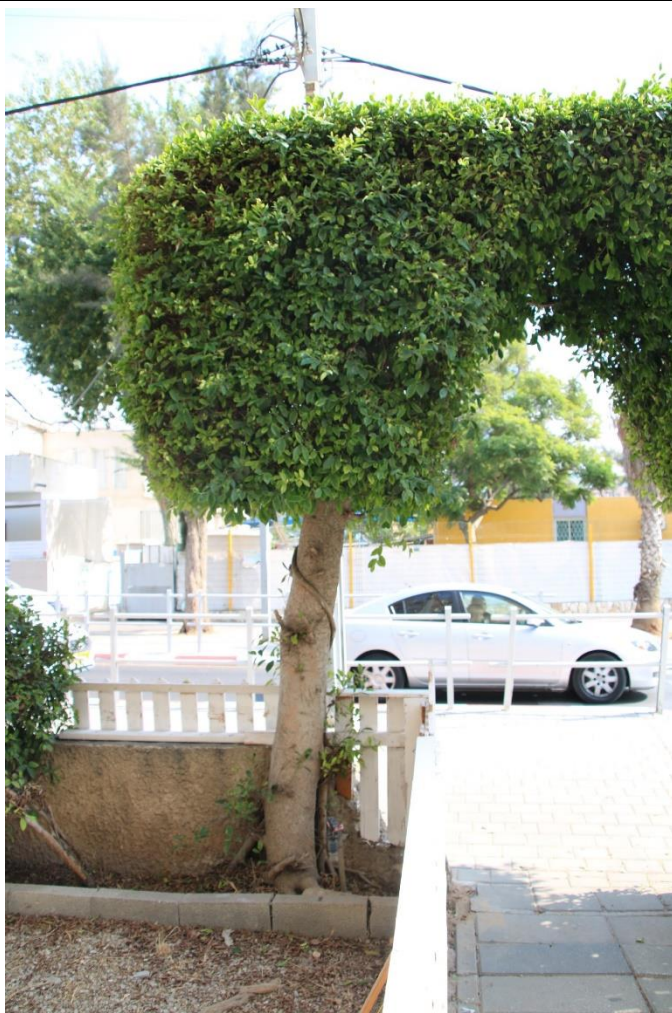
16 פיקוס בנימינה

| מס' העץ | מין העץ | הערות | מס' גזעים | מסוקלל קוטר | גובה העץ | ניקוד מצב בריאותי | מיקום העץ | מין העץ | ניקוד ערך | ניקוד חופת העץ | ערביות סה"כ שורשים | שורשים אזור מוגן | שווי העץ (ב-ש) | הערכת התכונות | המלצה | סיבה להמלצה |
|---|---|---|---|---|---|---|---|---|---|---|---|---|---|---|---|---|
| 16 | פיקוס בנימינה | גזום ובנוי כשער כניסה לבניין. | 1 | 18 | 3.5 | 2 | 5 | 3 | 3 | 1<br>(2 מ') | 11 | 1.5 | 1,221 | נמוכה | כריתה | גדל בתוואי חניון תת קרקעי מתוכנן. |

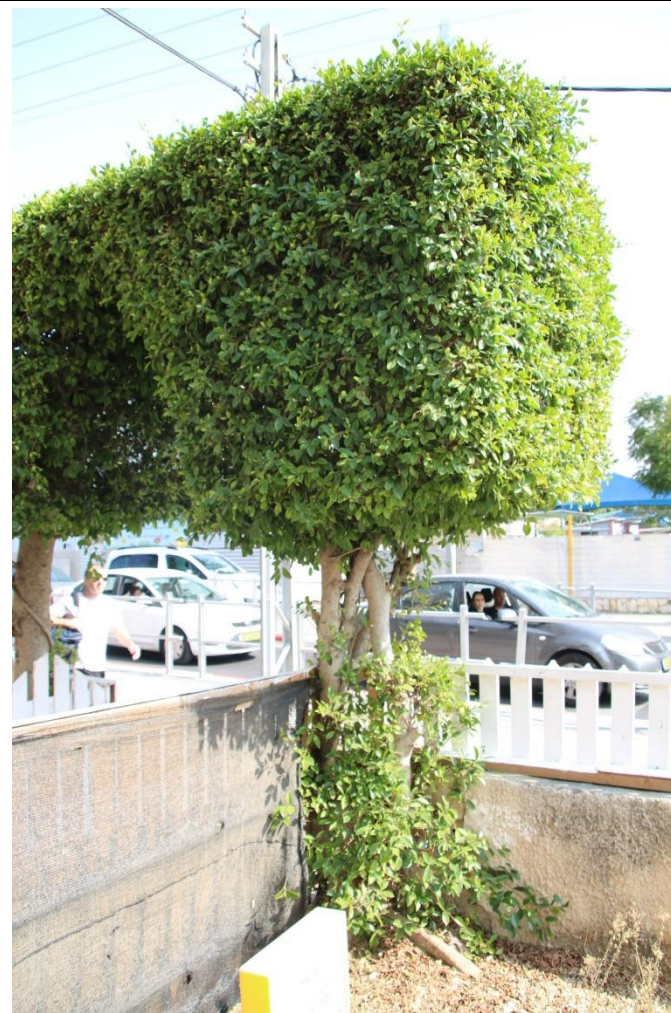
15 פיקוס בנימינה

| מס' העץ | מין העץ | הערות | מס' גזעים | מסוקלל קוטר | גובה העץ | ניקוד מצב בריאותי | מיקום העץ | מין העץ | ניקוד ערך | ניקוד חופת העץ | ערביות סה"כ שורשים | שורשים אזור מוגן | שווי העץ (ב-ש) | הערכת התכונות | המלצה | סיבה להמלצה |
|---|---|---|---|---|---|---|---|---|---|---|---|---|---|---|---|---|
| 15 | פיקוס בנימינה | גזום ובנוי כשער כניסה לבניין. מפוצל ל-3 גזעים (6+8+10 ס"מ) מגובה 40 ס"מ. | 3 | 17 | 3.5 | 2 | 5 | 3 | 3 | 1<br>(2 מ') | 11 | 1.5 | 1,089 | נמוכה | כריתה | גדל בתוואי חניון תת קרקעי מתוכנן. |

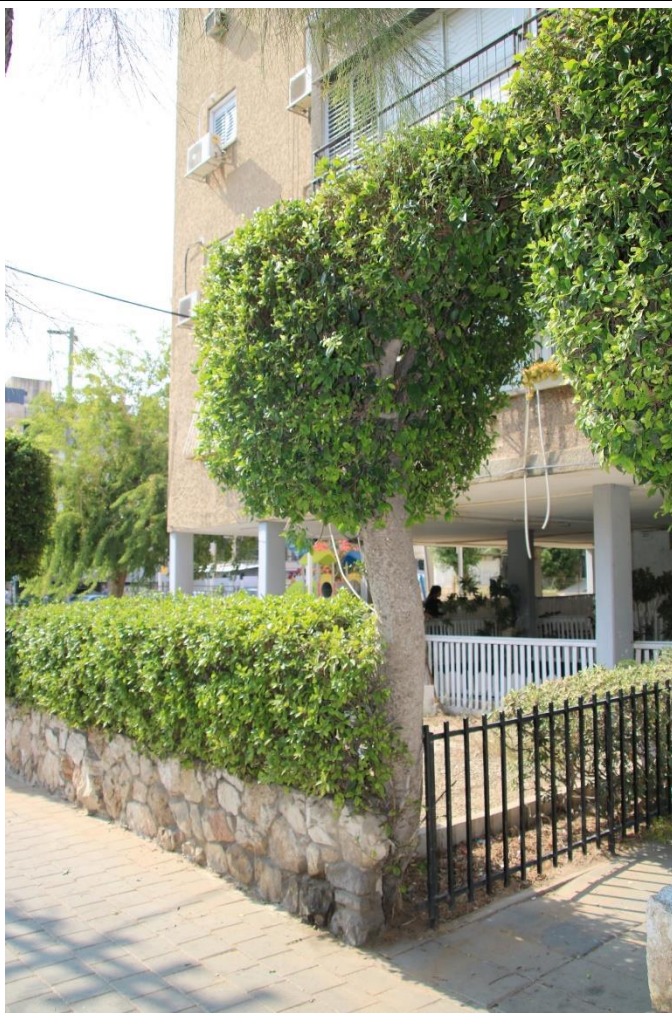
18 פיקוס בנימינה

| מס' העץ | מין העץ | הערות | מס' גזעים | משוקלל קוטר | גובה העץ | ניקוד מצב בריאותי | מיקום העץ ניקוד | ניקוד ערך מין העץ | ניקוד חופת העץ | ערכיות סה"כ | שורשים אזור מוגן שורשים | שוי העץ (ב-ה) | התכנות העתקה | המלצה | סיבה להמלצה |
|---|---|---|---|---|---|---|---|---|---|---|---|---|---|---|---|
| 18 | פיקוס בנימינה | גזום ובנוי כשער כניסה לבניין. | 1 | 20 | 3.5 | 2 | 5 | 3 | 1<br>(2 מ') | 11 | 1.5 | 1,507 | נמוכה | כריתה | גדל בתוואי חניון תת קרקעי מתוכנן. |

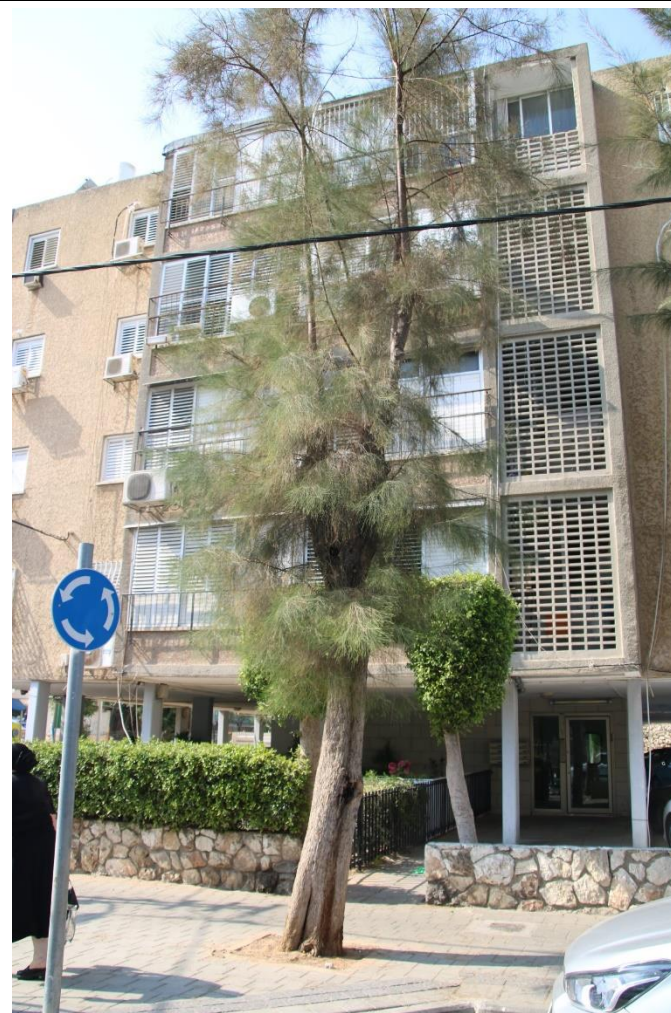
17 קזוארינה שבטבטית

| מס' העץ | מין העץ | הערות | מס' גזעים | מסוקלל קוטר | גובה העץ | ניקוד מצב בריאותי | מיקום העץ | מין העץ | ניקוד ערך | ניקוד חופת העץ | ערביות סה"כ שורשים | שורשים אזור מוגן | שווי העץ (ב-ש) | הערכת התכונות | המלצה | סיבה להמלצה |
|---|---|---|---|---|---|---|---|---|---|---|---|---|---|---|---|---|
| 17 | קזוארינה שבטבטית | עץ מדרכה הגדל במרחק של כ-1.8 מ' מגבול המגרש. גורדם בעבר בגובה 5 מ'. ריקבון משמעותי על מרבית חתך הגזע. | 1 | 28 | 10 | 1 | 5 | 3 | 3 | 2<br>(4 מ') | 11 | 2.5 | 1,354 | נמוכה | כריתה | גדל בקרבה לתוואי חפירת חניון תת קרקעי. מצב העץ אינו מצדיק את שימורו. |

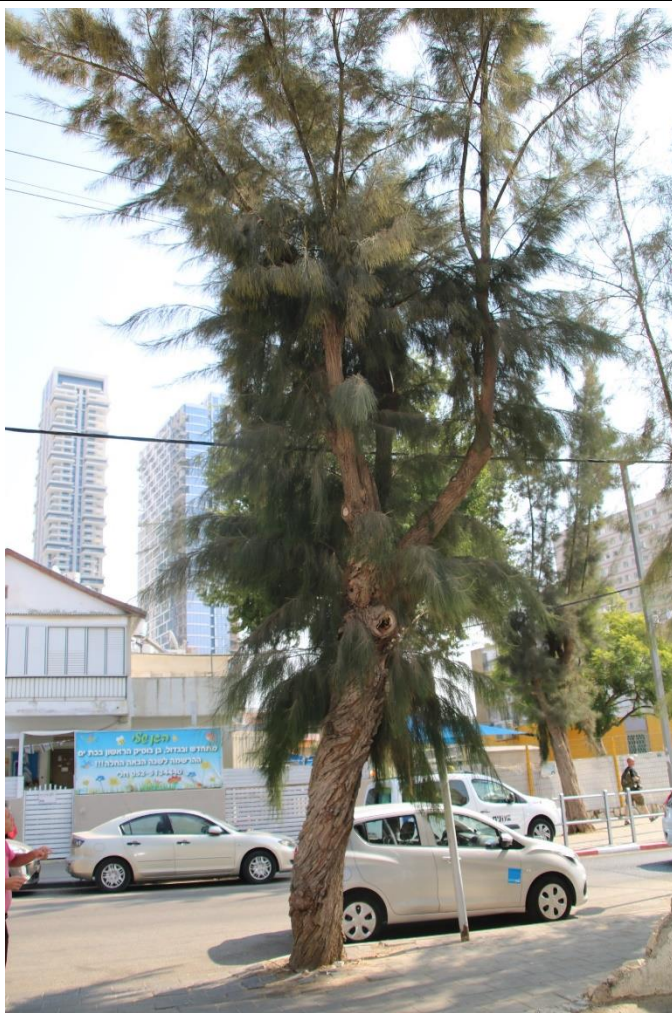
20 קזוארינה שבטבטית

| מס' העץ | מין העץ | הערות | מס' גזעים | משוקלל קוטר | גובה העץ | ניקוד מצב בריאותי | מיקום העץ ניקוד | ניקוד ערך מין העץ | ניקוד חופת העץ | ערכיות סה"כ | שורשים אזור מוגן שורשים | שוי העץ (ב-ה) | התכנות העתקה | המלצה | סיבה להמלצה |
|---|---|---|---|---|---|---|---|---|---|---|---|---|---|---|---|
| 20 | קזוארינה שבטבטית | עץ מדרכה הגדל במרחק של כ-2.1 מ' מגבול המגרש. הגזע גדל בנטייה של כ-25 מעלות וגורדם בעבר בגובה 5 מ'. ריקבון משמעותי בפצעי הגיזום. | 1 | 33 | 12 | 1 | 5 | 3 | 3<br>(6 מ') | 12 | 3 | 1,881 | נמוכה | כריתה | גדל בקרבה לתוואי חפירת חניון תת קרקעי. מצב העץ אינו מצדיק את שימורו. |

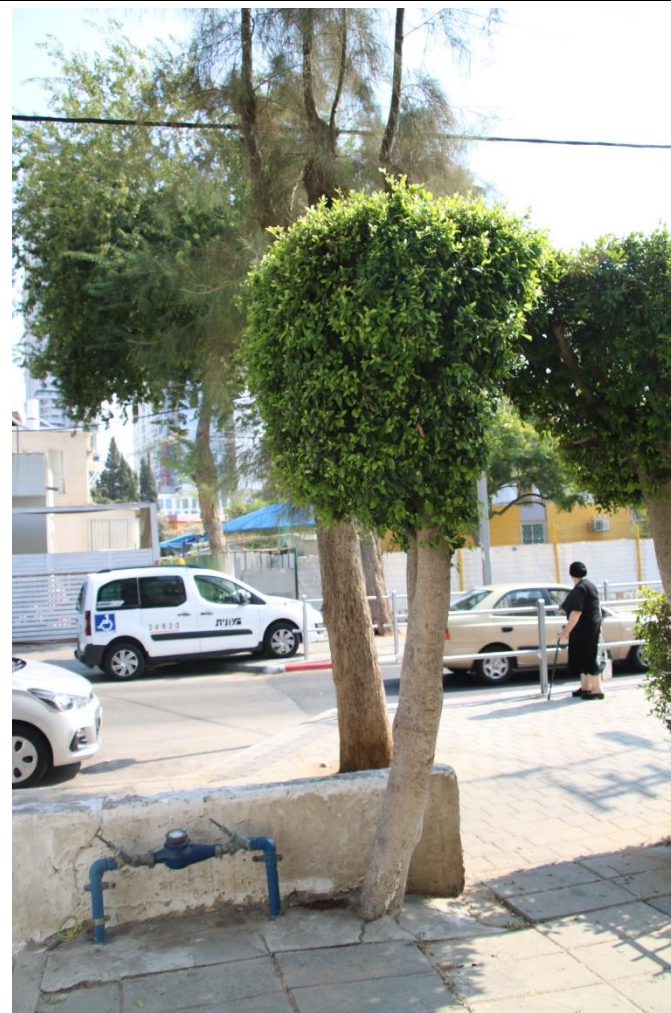
19 פיקוס בנימינה

| מס' העץ | מין העץ | הערות | מס' גזעים | משוקלל קוטר | גובה העץ | ניקוד מצב בריאותי | מיקום העץ ניקוד | ניקוד ערך מין העץ | ניקוד חופת העץ | ערכיות סה"כ | שורשים אזור מוגן שורשים | שוי העץ (ב-ה) | התכנות העתקה | המלצה | סיבה להמלצה |
|---|---|---|---|---|---|---|---|---|---|---|---|---|---|---|---|
| 19 | פיקוס בנימינה | גזום ובנוי כשער כניסה לבניין. | 1 | 20 | 3.5 | 2 | 5 | 3 | 1<br>(2 מ') | 11 | 1.5 | 1,507 | נמוכה | כריתה | גדל בתוואי חניון תת קרקעי מתוכנן. |

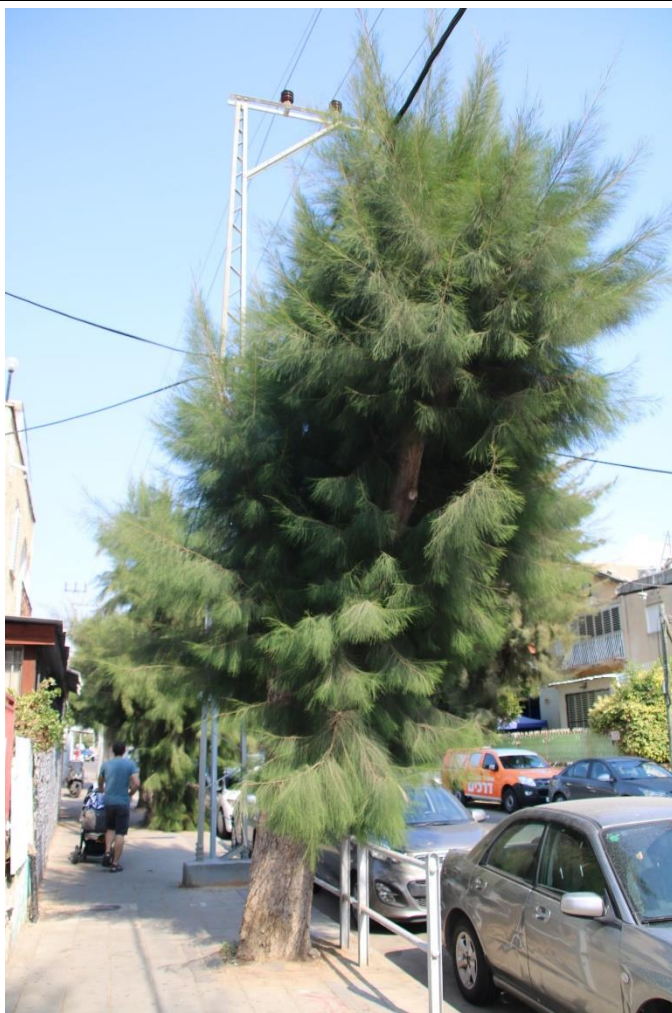
22 קזוארינה שבטבטית

| מס' העץ | מין העץ | הערות | מס' גזעים | משוקלל קוטר | גובה העץ | ניקוד מצב בריאותי | מיקום העץ ניקוד | ניקוד ערך מין העץ | ניקוד חופת העץ | ערכיות סה"כ | שורשים אזור מוגן שורשים | שוי העץ (ב-ה) | התכנות העתקה | המלצה | סיבה להמלצה |
|---|---|---|---|---|---|---|---|---|---|---|---|---|---|---|---|
| 22 | קזוארינה שבטבטית | עץ מדרכה הגדל במרחק של כ-2 מ' מגבול המגרש. מגורדם בגובה 4 מ' עקב צמיחתו מתחת לכבלי חשמל. ריקבון משמעותי וחלל באזור צוואר השורש. | 1 | 43 | 6 | 1 | 5 | 3 | 1<br>(2 מ') | 10 | 3 | 3,193 | נמוכה | כריתה | גדל בקרבה לתוואי חפירת חניון תת קרקעי. מצב העץ אינו מצדיק את שימורו. |

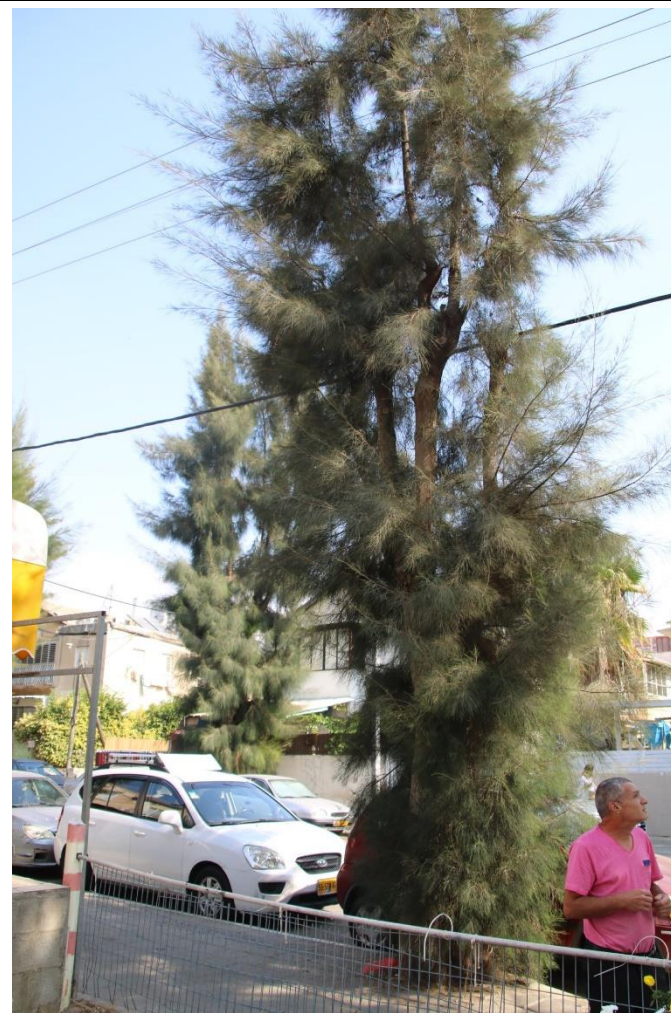
21 קזוארינה שבטבטית

| מס' העץ | מין העץ | הערות | מס' גזעים | משוקלל קוטר | גובה העץ | ניקוד מצב בריאותי | מיקום העץ ניקוד | ניקוד ערך מין העץ | ניקוד חופת העץ | ערכיות סה"כ | שורשים אזור מוגן שורשים | שוי העץ (ב-ה) | התכנות העתקה | המלצה | סיבה להמלצה |
|---|---|---|---|---|---|---|---|---|---|---|---|---|---|---|---|
| 21 | קזוארינה שבטבטית | עץ מדרכה הגדל במרחק של כ-2.1 מ' מגבול המגרש. גורדם בעבר בגובה 5 מ'. ריקבון משמעותי בשלד העץ ובפצעי הגיזום. | 1 | 31 | 12 | 1 | 5 | 3 | 3<br>(5 מ') | 12 | 3 | 1,660 | נמוכה | כריתה | גדל בקרבה לתוואי חפירת חניון תת קרקעי. מצב העץ אינו מצדיק את שימורו. |

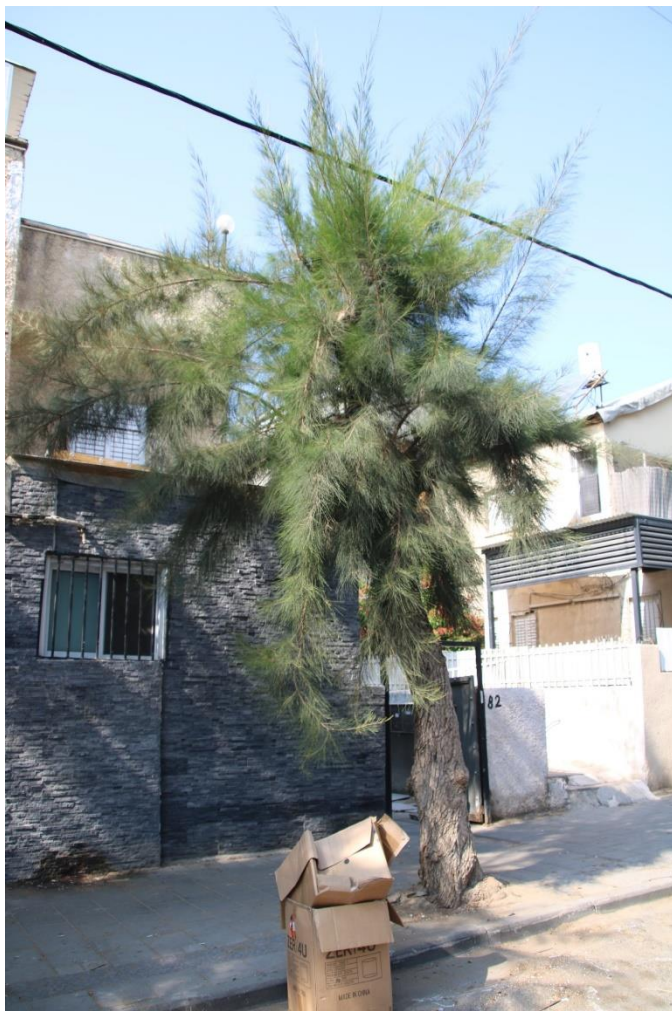
24 קזוארינה שבטבטית

| מס' העץ | מין העץ | הערות | מס' גזעים | משוקלל קוטר | גובה העץ | ניקוד מצב בריאותי | מיקום העץ | ניקוד ערך מין העץ | ניקוד חופת העץ | ערכיות סה"כ | שורשים אזור מוגן | שווי העץ (ב-₪) | התכנות העתקה | המלצה | סיבה להמלצה |
|---|---|---|---|---|---|---|---|---|---|---|---|---|---|---|---|
| 24 | קזוארינה שבטבטית | עץ מדרכה הגדל במרחק של כ-2.3 מ' מגבול המגרש. מגורדם בגובה 4 מ' עקב צמיחתו מתחת לכבלי חשמל. ריקבון בפצעי הגיזום. | 1 | 27 | 5 | 1 | 5 | 3 | 2 (4 מ') | 11 | 2.5 | 1,259 | נמוכה | כריתה | גדל בקרבה לתוואי חפירת חניון תת קרקעי. מצב העץ אינו מצדיק את שימורו. |

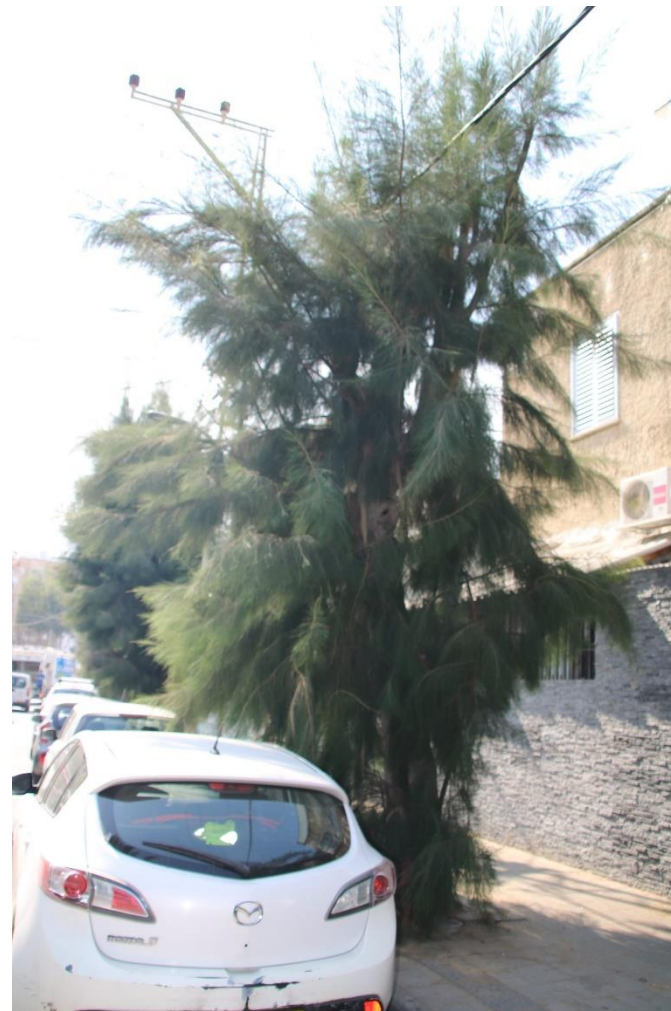
23 קזוארינה שבטבטית

| מס' העץ | מין העץ | הערות | מס' גזעים | משוקלל קוטר | גובה העץ | ניקוד מצב בריאותי | מיקום העץ | ניקוד ערך מין העץ | ניקוד חופת העץ | ערכיות סה"כ | שורשים אזור מוגן | שווי העץ (ב-₪) | התכנות העתקה | המלצה | סיבה להמלצה |
|---|---|---|---|---|---|---|---|---|---|---|---|---|---|---|---|
| 23 | קזוארינה שבטבטית | עץ מדרכה הגדל במרחק של כ-2.3 מ' מגבול המגרש. מגורדם בגובה 4 מ' עקב צמיחתו מתחת לכבלי חשמל. פצע פתוח עם ריקבון וחלל בגזע מגובה הקרקע ועד גובה 2 מ'. | 1 | 28 | 7 | 1 | 5 | 3 | 2 (4 מ') | 11 | 2.5 | 1,354 | נמוכה | כריתה | גדל בקרבה לתוואי חפירת חניון תת קרקעי. מצב העץ אינו מצדיק את שימורו. |

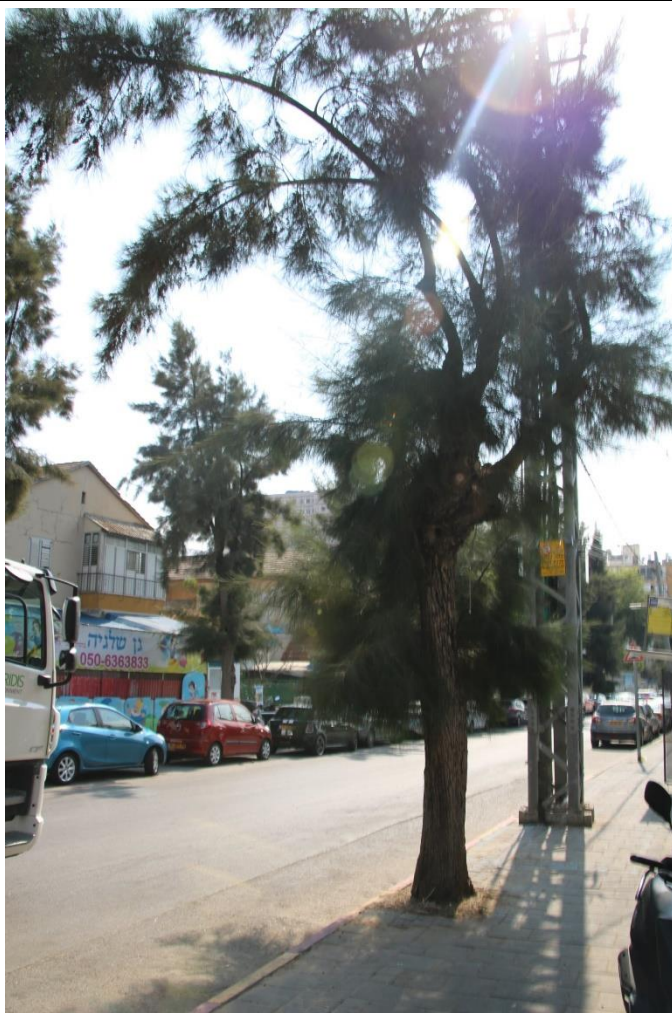
26 קזוארינה שבטבטית

| מס' העץ | מין העץ | הערות | מס' גזעים | משוקלל קוטר | גובה העץ | ניקוד מצב בריאותי | מיקום העץ | ניקוד ערך מין העץ | ניקוד חופת העץ | ערכיות סה"כ | שורשים אזור מוגן | שווי העץ (ב-₪) | התכנות העתקה | המלצה | סיבה להמלצה |
|---|---|---|---|---|---|---|---|---|---|---|---|---|---|---|---|
| 26 | קזוארינה שבטבטית | עץ מדרכה הגדל במרחק של כ-2.4 מ' מגבול המגרש. גורדם בעבר בגובה 5 מ'. | 1 | 27 | 8 | 2 | 5 | 3 | 3 (5 מ') | 13 | 3 | 2,518 | נמוכה | כריתה | גדל בקרבה לתוואי חפירת חניון תת קרקעי. מצב העץ אינו מצדיק את שימורו. |

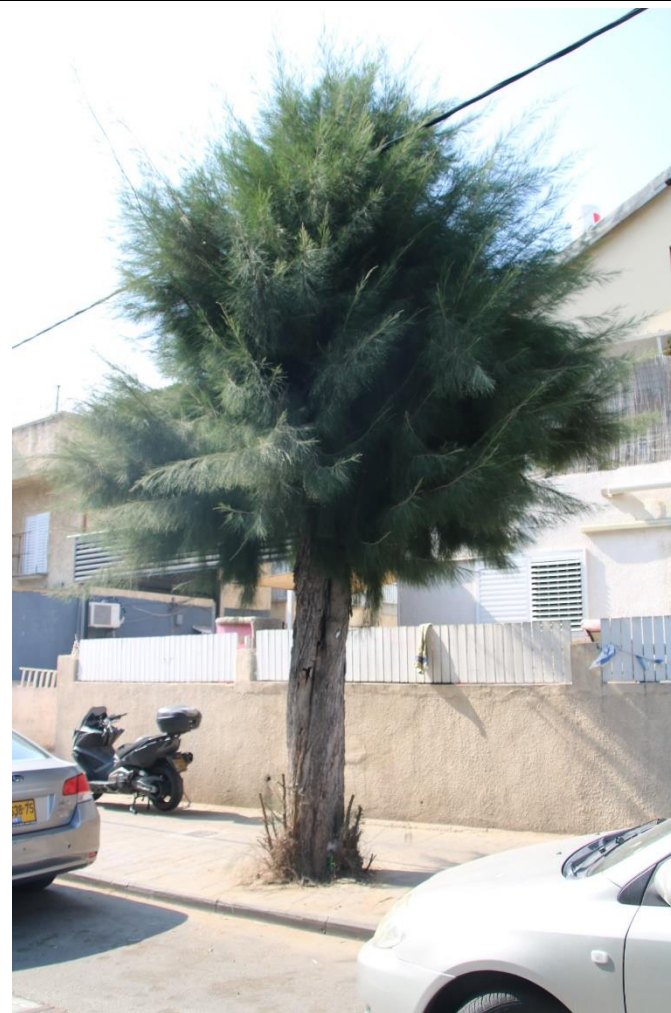
25 קזוארינה שבטבטית

| מס' העץ | מין העץ | הערות | מס' גזעים | משוקלל קוטר | גובה העץ | ניקוד מצב בריאותי | מיקום העץ | ניקוד ערך מין העץ | ניקוד חופת העץ | ערכיות סה"כ | שורשים אזור מוגן | שווי העץ (ב-₪) | התכנות העתקה | המלצה | סיבה להמלצה |
|---|---|---|---|---|---|---|---|---|---|---|---|---|---|---|---|
| 25 | קזוארינה שבטבטית | עץ מדרכה הגדל במרחק של כ-2 מ' מגבול המגרש. מגורדם בגובה 4 מ' עקב צמיחתו מתחת לכבלי חשמל. ריקבון משמעותי וחלל בגזע מגובה 1.6 מ' ועד גובה 3 מ'. | 1 | 41 | 7 | 1 | 5 | 3 | 2 (4 מ') | 11 | 3 | 2,903 | נמוכה | כריתה | גדל בקרבה לתוואי חפירת חניון תת קרקעי. מצב העץ אינו מצדיק את שימורו. |

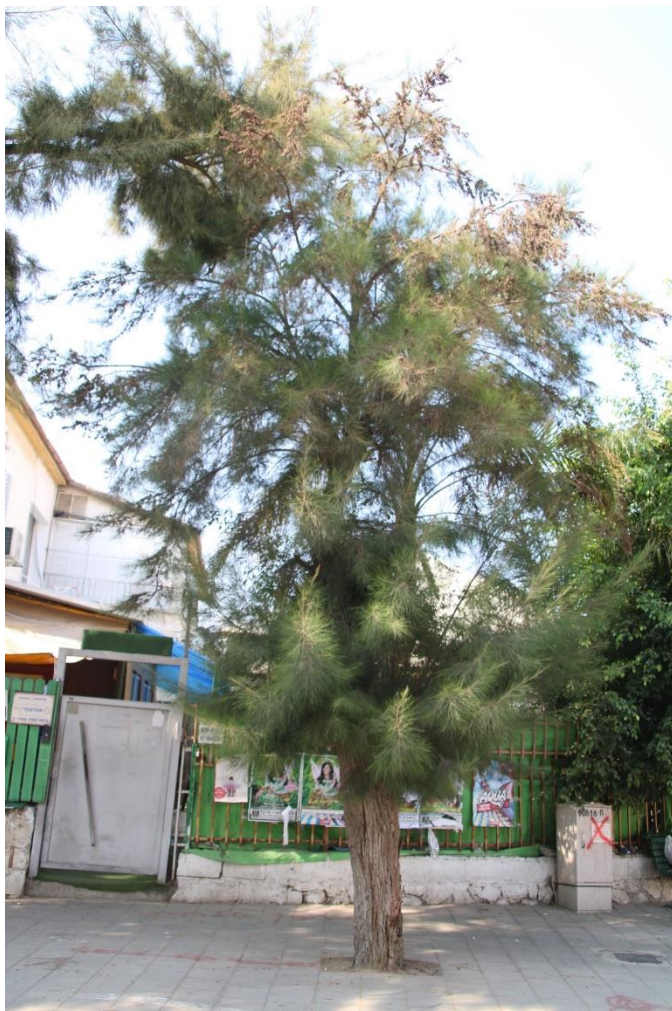
28 קזוארינה שבטבטית

| מס' העץ | מין העץ | הערות | מס' גזעים | משוקלל קוטר | גובה העץ | ניקוד מראותי | ניקוד מיקום העץ | ניקוד מין העץ | ניקוד חופת העץ | ערכיות סה"כ | שורשים אזור מוגן | שווי העץ (ב-₪) | התכנות העתקה | המלצה | סיבה להמלצה |
|---|---|---|---|---|---|---|---|---|---|---|---|---|---|---|---|
| 28 | קזוארינה שבטבטית | עץ מדרכה הגדל במרחק של כ-2.4 מ' מגבול המגרש. גורדם בעבר בגבהים 3 ו-4 מ'. ריקבון משמעותי, עם פצע פתוח וחלל בגזע מגובה הקרקע ועד גובה 2 מ'. | 1 | 30 | 6 | 1 | 5 | 3 | 2 (3 מ') | 11 | 2.5 | 1,554 | נמוכה | כריתה | גדל בקרבה לתוואי חפירת חניון תת קרקעי. מצב העץ אינו מצדיק את שימורו. |

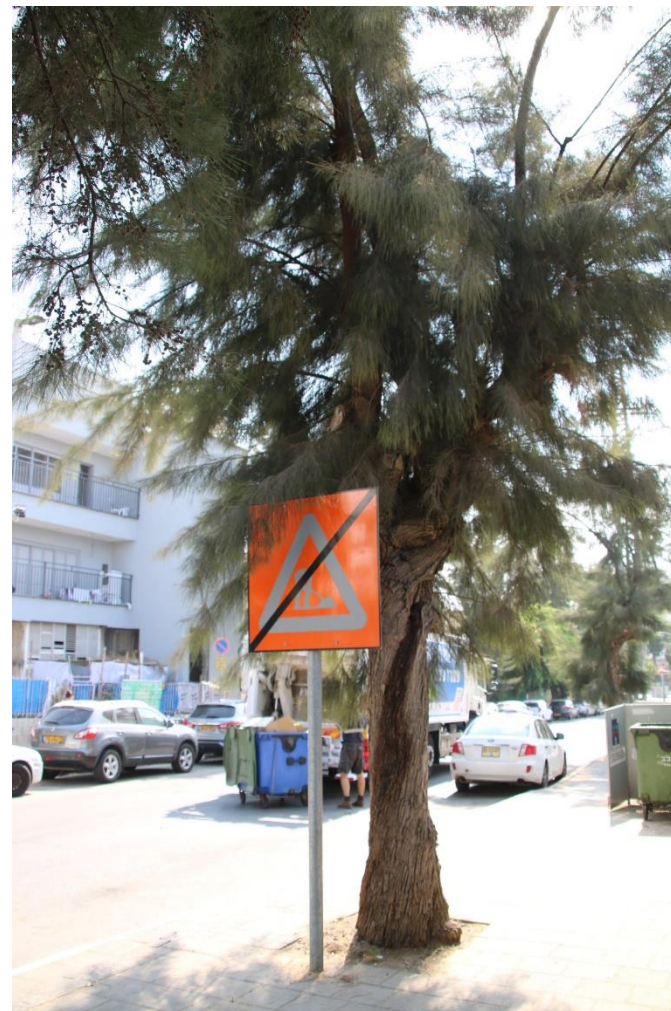
27 קזוארינה שבטבטית

| מס' העץ | מין העץ | הערות | מס' גזעים | משוקלל קוטר | גובה העץ | ניקוד מראותי | ניקוד מיקום העץ | ניקוד מין העץ | ניקוד חופת העץ | ערכיות סה"כ | שורשים אזור מוגן | שווי העץ (ב-₪) | התכנות העתקה | המלצה | סיבה להמלצה |
|---|---|---|---|---|---|---|---|---|---|---|---|---|---|---|---|
| 27 | קזוארינה שבטבטית | עץ מדרכה הגדל במרחק של כ-2.1 מ' מגבול המגרש. גורדם בעבר בגובה 5 מ'. ריקבון משמעותי וחלל במרבית חת הגזע. | 1 | 33 | 9 | 1 | 5 | 3 | 3 (6 מ') | 12 | 3 | 1,881 | נמוכה | כריתה | גדל בקרבה לתוואי חפירת חניון תת קרקעי. מצב העץ אינו מצדיק את שימורו. |

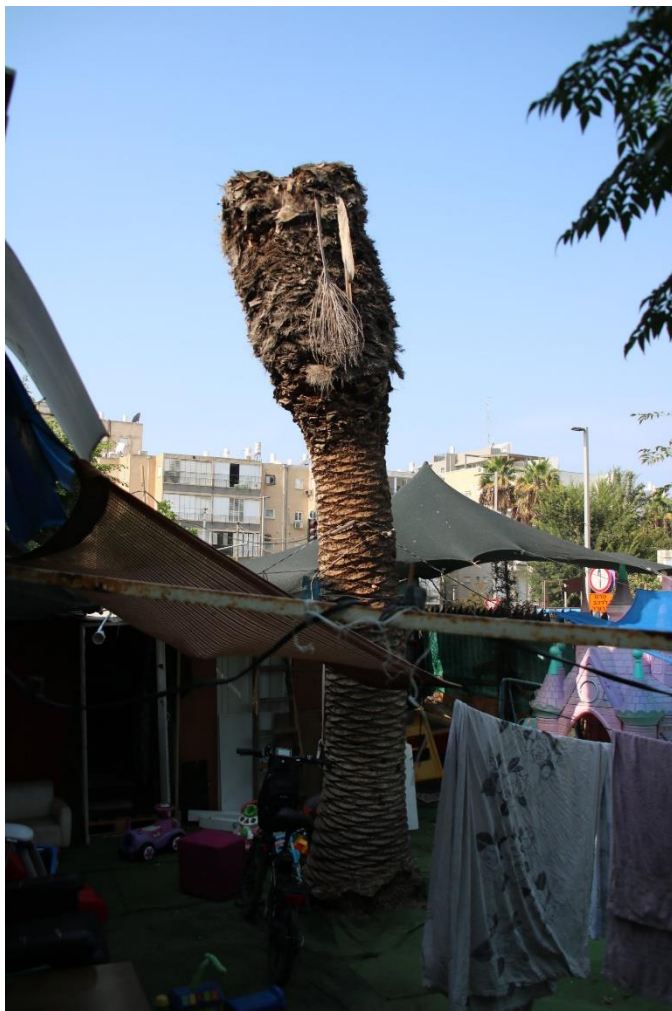
40    תמר קנרי

| מס' העץ | מין העץ | הערות | מס' גזעים | משוקלל קוטר | גובה העץ | ניקוד מראותי | ניקוד מיקום העץ | ניקוד מין העץ | ניקוד חופת העץ | ערכיות סה"כ | שורשים אזור מוגן | שווי העץ (ב-₪) | התכנות העתקה | המלצה | סיבה להמלצה |
|---|---|---|---|---|---|---|---|---|---|---|---|---|---|---|---|
| 40 | תמר קנרי | גדם של עץ מת. | 1 | 30 | 5 | 0 | 0 | 0 | 0 | 0 | 0 | 0 | - | כריתה | עץ מת. |

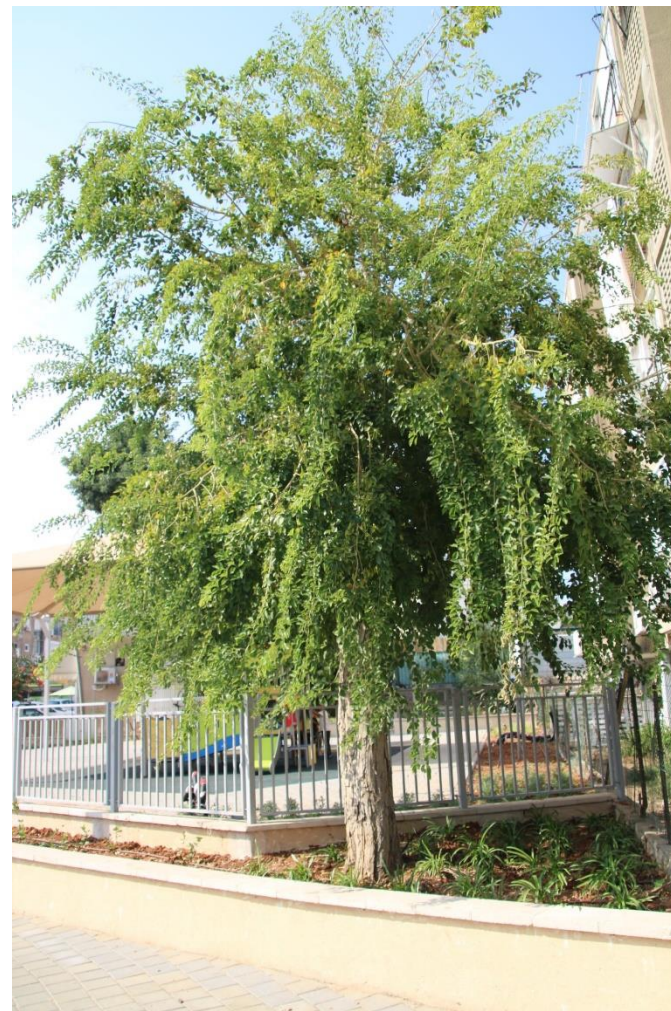
37    סיסם הודי

| מס' העץ | מין העץ | הערות | מס' גזעים | משוקלל קוטר | גובה העץ | ניקוד מראותי | ניקוד מיקום העץ | ניקוד מין העץ | ניקוד חופת העץ | ערכיות סה"כ | שורשים אזור מוגן | שווי העץ (ב-₪) | התכנות העתקה | המלצה | סיבה להמלצה |
|---|---|---|---|---|---|---|---|---|---|---|---|---|---|---|---|
| 37 | סיסם הודי | עץ הגדל בגינה ציבורית בערוגה מוגבהת. סימנים לחיתוך שורשים בצמידות לגזע. גורדם בעבר בגובה 4 מ' עם שלד מעוות באזור הגרדום. | 1 | 26 | 7 | 2 | 5 | 4 | 3 (5 מ') | 14 | 2.5 | 3,184 | נמוכה | שימור | גדל בשצ"פ סמוך, מחוץ לתחום הפרוייקט. |

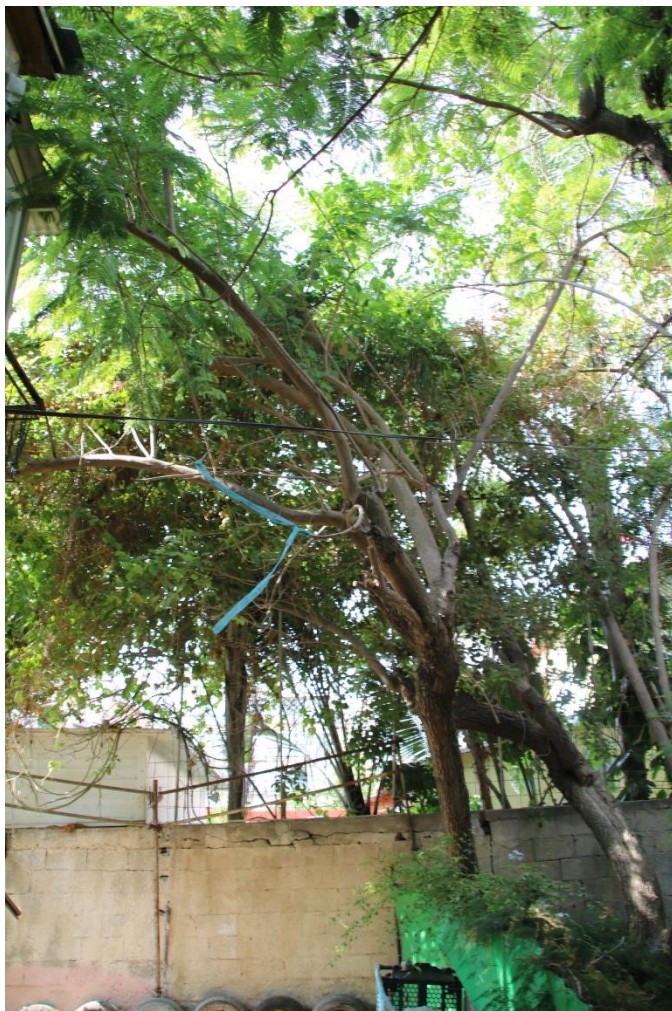
44    סיגלון חד עלים

| מס' העץ | מין העץ | הערות | מס' גזעים | משוקלל קוטר | גובה העץ | ניקוד מצב בריאותי | מיקום העץ | ניקוד ערך מין העץ | ניקוד חופת העץ | ערכיות סה"כ | שורשים אזור מוגן | שווי העץ (ב-ש) | העתקה התכנות | המלצה | סיבה להמלצה |
|---|---|---|---|---|---|---|---|---|---|---|---|---|---|---|---|
| 44 | סיגלון חד עלים | גורדם בעבר בגובה 4 מ'. עם נוף הנוטה לכיוון אחד. | 1 | 20 | 8 | 2 | 5 | 4 | 3<br>(6 מ') | 14 | 3 | 1,884 | נמוכה | כריתה | גדל בקרבה לתוואי הבניה המתוכננת. מצב העץ אינו מצדיק את שימורו. |

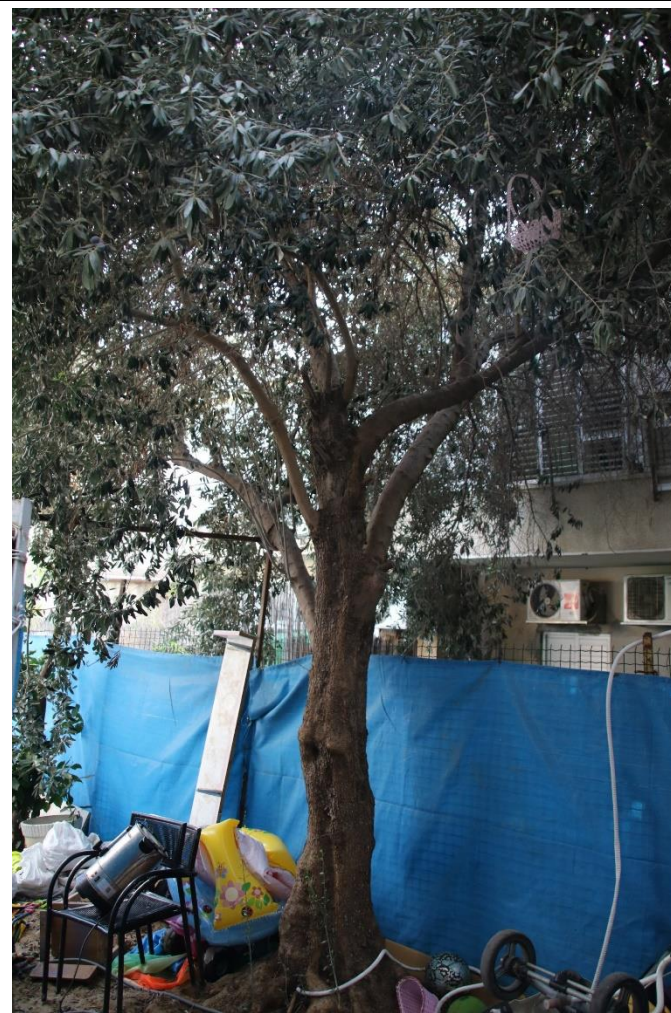
45    זית אירופי

| מס' העץ | מין העץ | הערות | מס' גזעים | משוקלל קוטר | גובה העץ | ניקוד מצב בריאותי | מיקום העץ | ניקוד ערך מין העץ | ניקוד חופת העץ | ערכיות סה"כ | שורשים אזור מוגן | שווי העץ (ב-ש) | העתקה התכנות | המלצה | סיבה להמלצה |
|---|---|---|---|---|---|---|---|---|---|---|---|---|---|---|---|
| 45 | זית אירופי | בעל שלד מסודר ונוף מלא. | 1 | 27 | 7 | 5 | 3 | 4 | 3<br>(7 מ') | 15 | 3 | 5,837 | בינונית | העתקה | גדל בתחום בניה מתוכננת. |

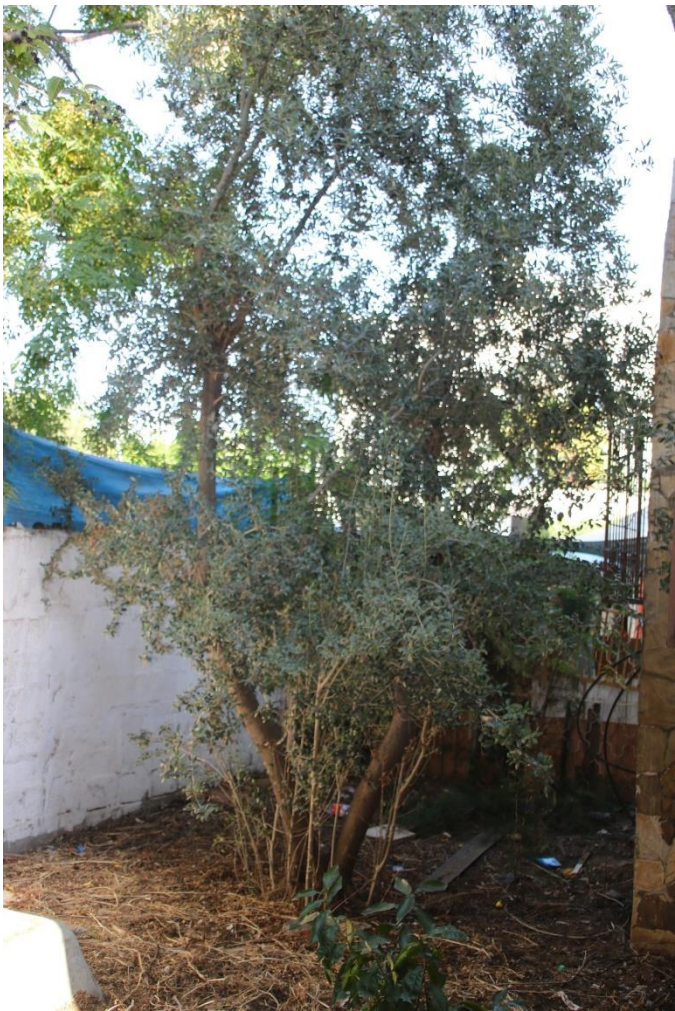
| מס' העץ | מין העץ | הערות | מס' גזעים | משוקלל קוטר | גובה העץ | ניקוד מצב בריאותי | מיקום העץ | ניקוד ערך מין העץ | ניקוד חופת העץ | ערכיות סה"כ | שורשים אזור מוגן | שווי העץ (ב-ש) | העתקה התכנות | המלצה | סיבה להמלצה |
|---|---|---|---|---|---|---|---|---|---|---|---|---|---|---|---|
| 49 | זית אירופי | עץ מפוצל ל-2 גזעים (12+12 ס"מ) מבסיסו ובעל מבנה שלד מסודר. | 2 | 18 | 4 | 4 | 5 | 4 | 2<br>(3 מ') | 15 | 2.5 | 3,459 | גבוהה | העתקה | גדל בקרבה לבניה המתוכננת. |

| 49 זית אירופי | 48 קבוצת עצי דקל (דקל משולש + סיאגרוס רומנזוף) |

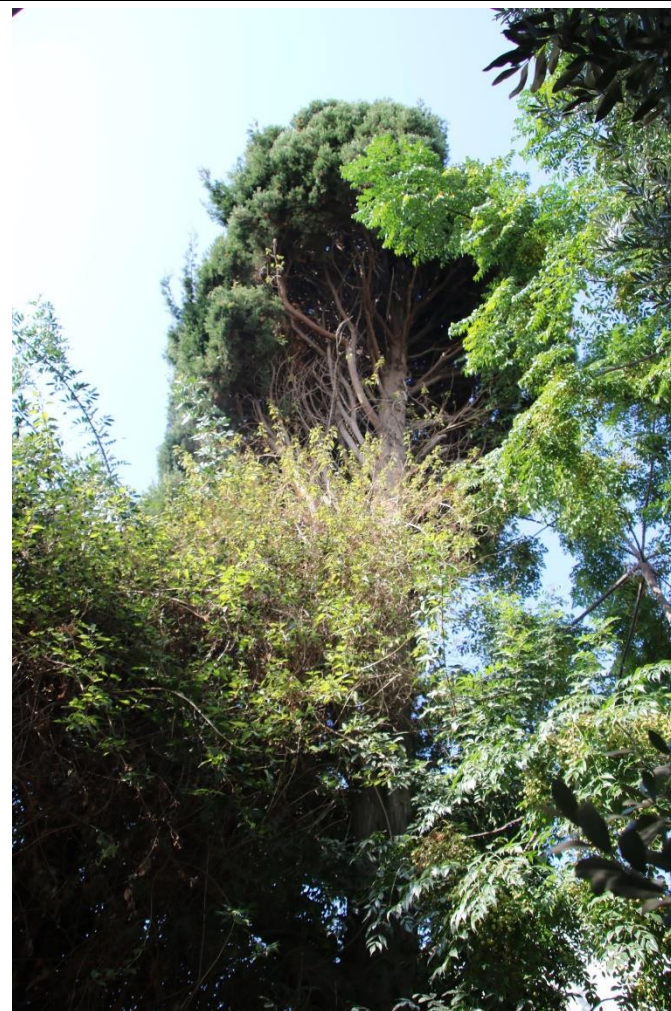
50    ברוש מצוי

| מס' העץ | מין העץ | הערות | מס' גזעים | משוקלל קוטר | גובה העץ | ניקוד מצב בריאותי | מיקום העץ | ניקוד ערך מין העץ | ניקוד חופת העץ | ערכיות סה"כ | שורשים אזור מוגן | שווי העץ (ב-₪) | התכנות העתקה | המלצה | סיבה להמלצה |
|---|---|---|---|---|---|---|---|---|---|---|---|---|---|---|---|
| 50 | ברוש מצוי | עץ הגדל בחצר פרטית מחוץ לתחום הפרוייקט. "מגולח" מענפים לעלווה עד גובה 10 מ'. לא ניתנים לסקירה ומדידה עקב אי יכולת גישה לעצים. | 1 | 35 | 14 | 4 | 3 | 4 | 5<br>(5 מ') | 16 | 4 | 7,847 | נמוכה | שימור | גדל מחוץ לתחום הפרוייקט. |

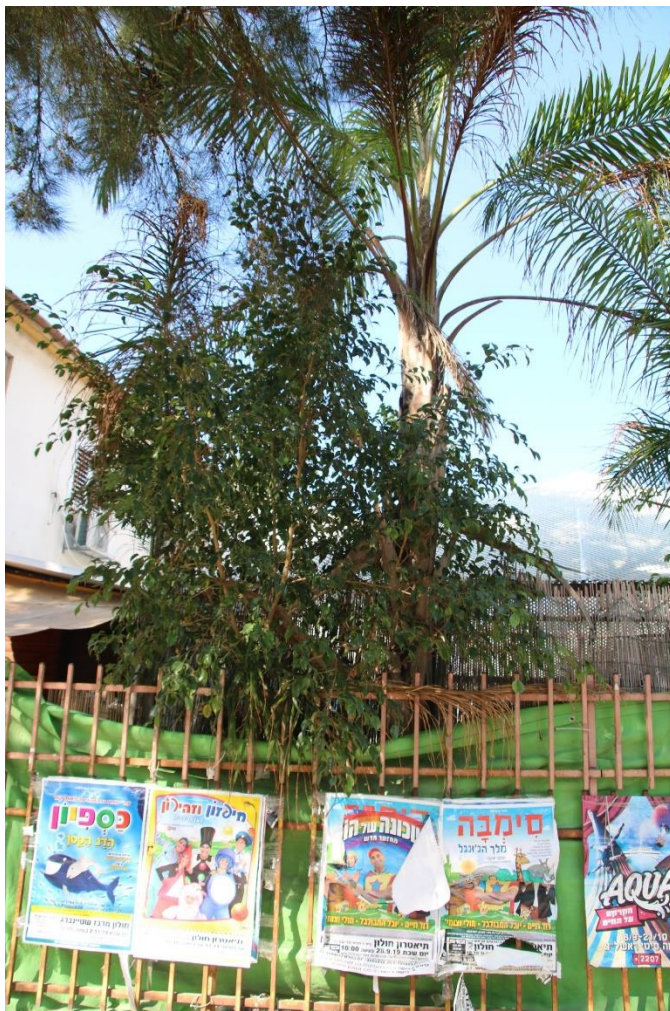
52 סיאגרוס רומנזוף

| מס' העץ | מין העץ | הערות | מס' גזעים | משוקלל קוטר | גובה העץ | ניקוד מצב בריאותי | מיקום העץ | ניקוד ערך מין העץ | ניקוד חופת העץ | ערכיות סה"כ | שורשים אזור מוגן | שווי העץ (ב-₪) | התכנות העתקה | המלצה | סיבה להמלצה |
|---|---|---|---|---|---|---|---|---|---|---|---|---|---|---|---|
| 52 | סיאגרוס רומנזוף | שורה של כ-7 עצים צעירים | 1 | 10<br>15 | -1.5<br>2.5 | 4 | 2 | 2 | 1<br>(1 מ') | 9 | 1.5 | 3,456 | בינונית | כריתה | גדל בתוואי חפירת חניון תת קרקעי מתוכנן. |
