9.2.17

**סקירה אקולוגית נחל שזור, תכנית 208-0440024****כרמיאל – הרחבת אזור תעשייה צפון****עורך הנספח: עדי נעלי**

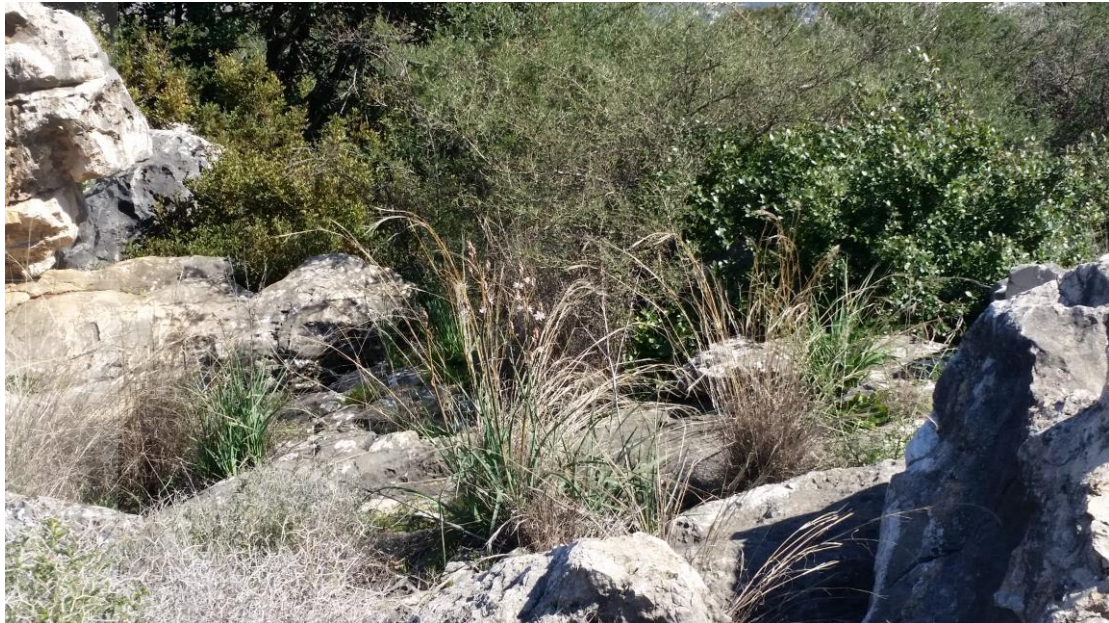
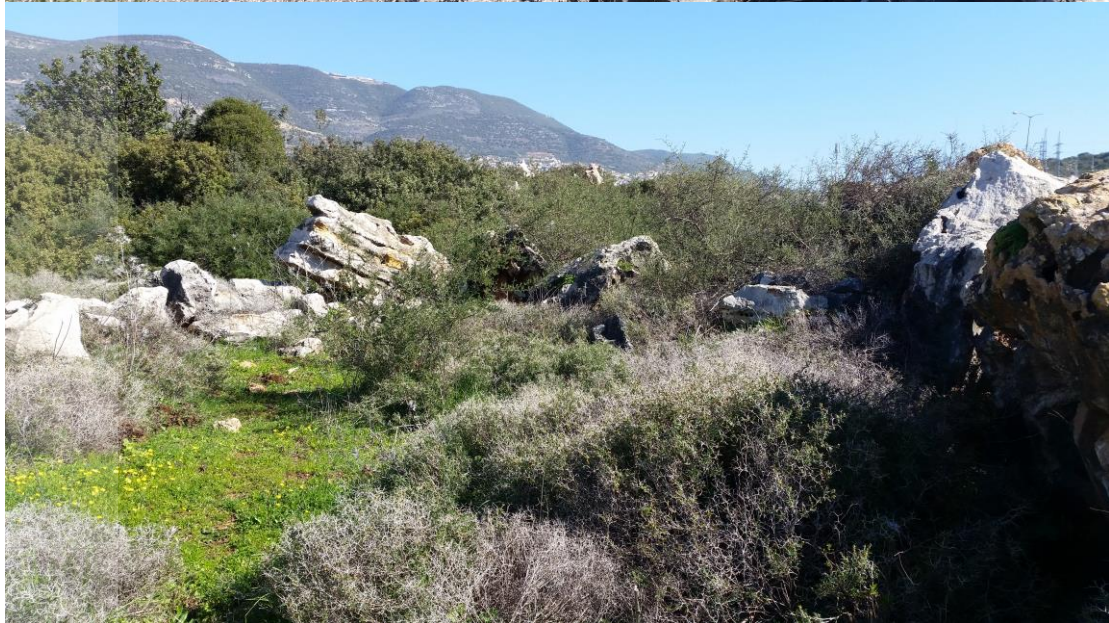
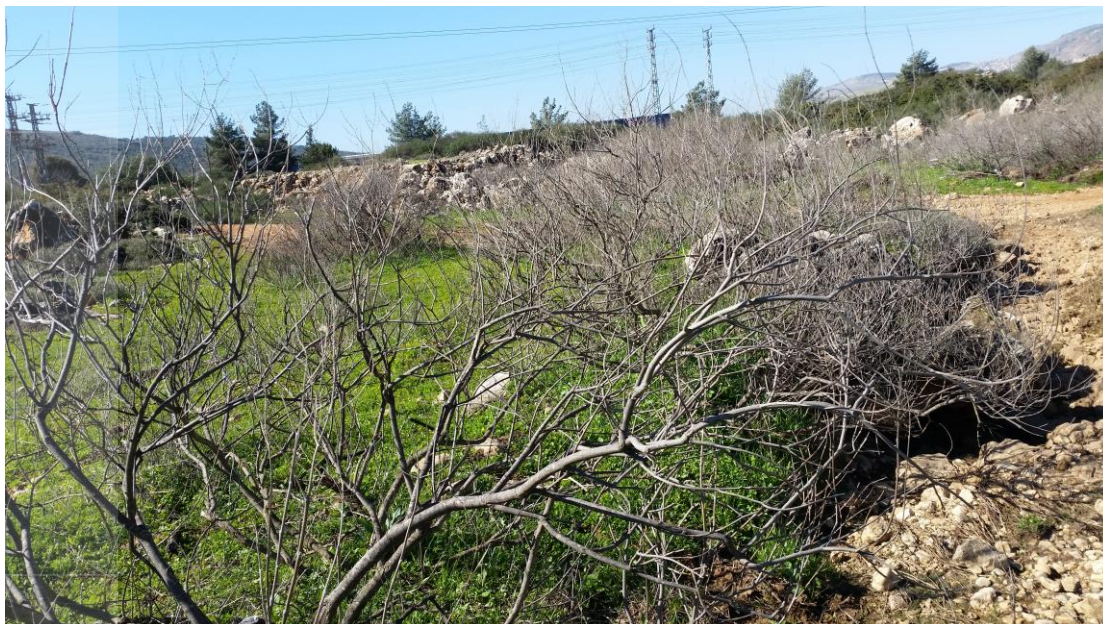
בחלק הצפוני קיימת גריגה מפותחת של קידה שעירה, סירה קוצנית, אלת מסטיק, אלון מצוי, חרוב, זקנן ואשחר מלווים בצמחייה חדשנית מפותחת וגאופיטים רבים. בציר הנחל ניתן להבחין בשיחי שיח אברהם האופייניים לערוץ.

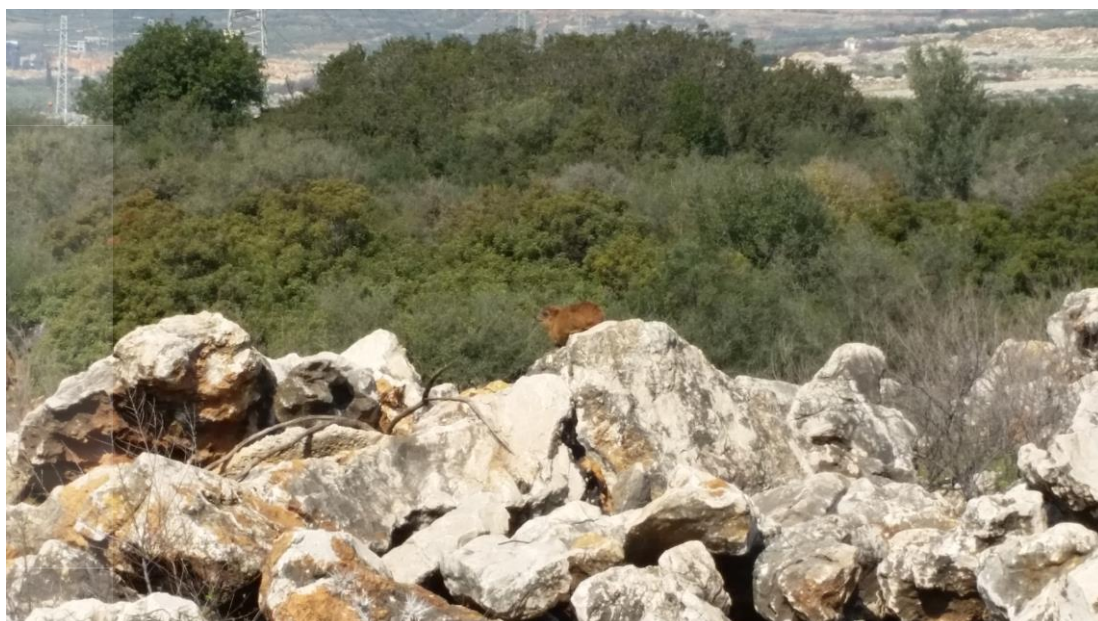
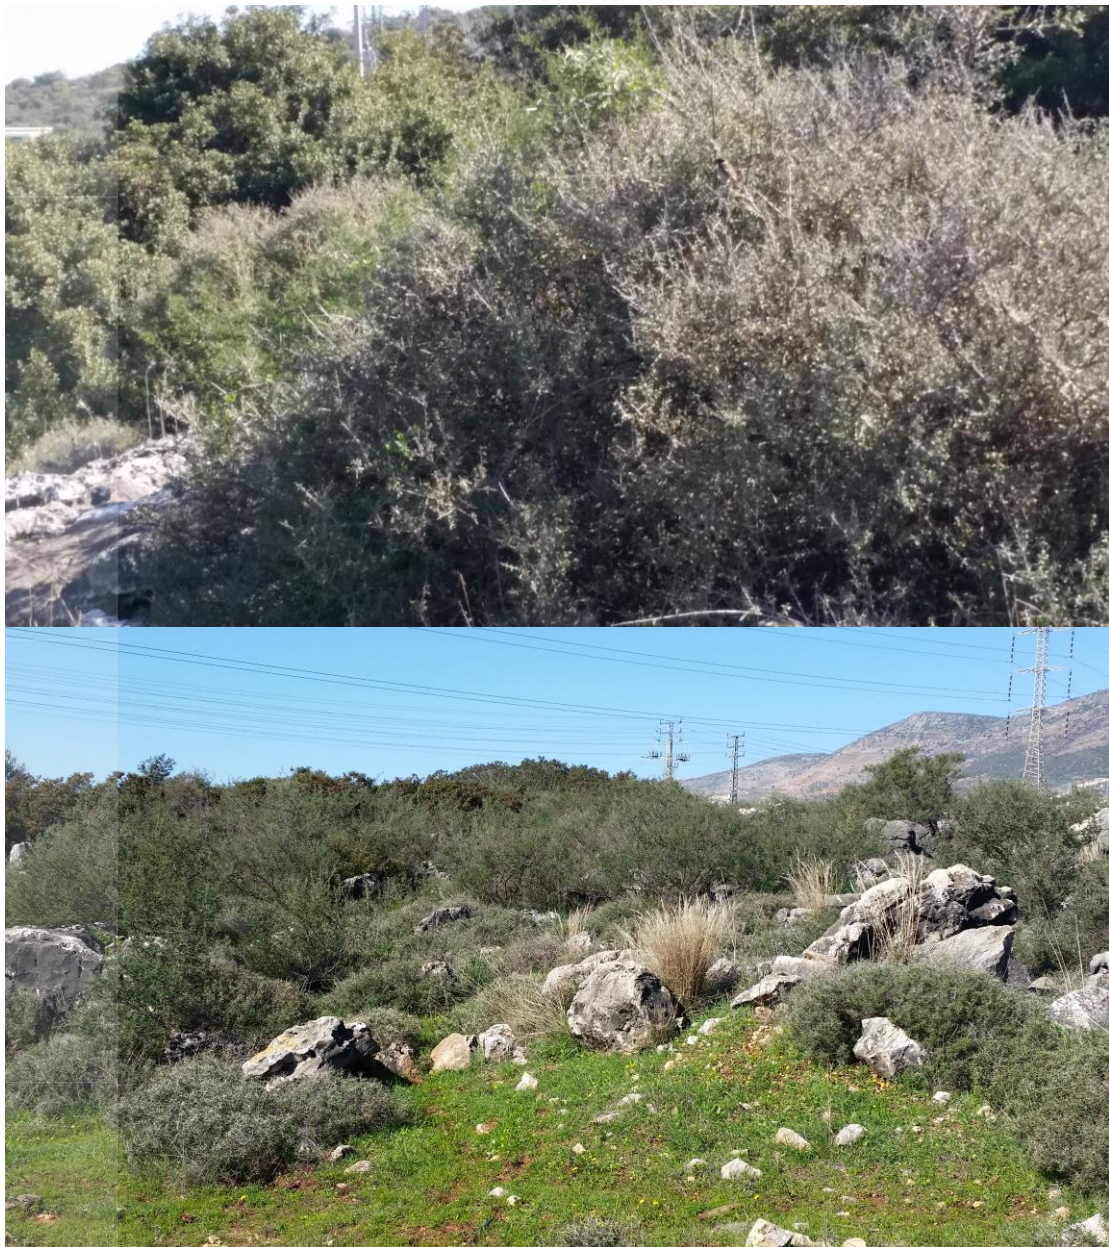
אוכלוסיית שפני סלע מפותחת, סימני דרבנים, בעלי כנף וחרקים רבים מאפיינים את האזור הצפוני.

דרדרות הסלע שנוצרו מעבודות הכשרת קרקע שונות השתקמו ברובן, חזרת הצמחייה הטבעית, בעיקר באזור הצפוני יצרה אזורים בעלי ערכיות סביבתית גבוהה. אחד מהשטחים היותר משמעותיים מבחינת בית גידול הוא ערוץ הנחל שהוסט.

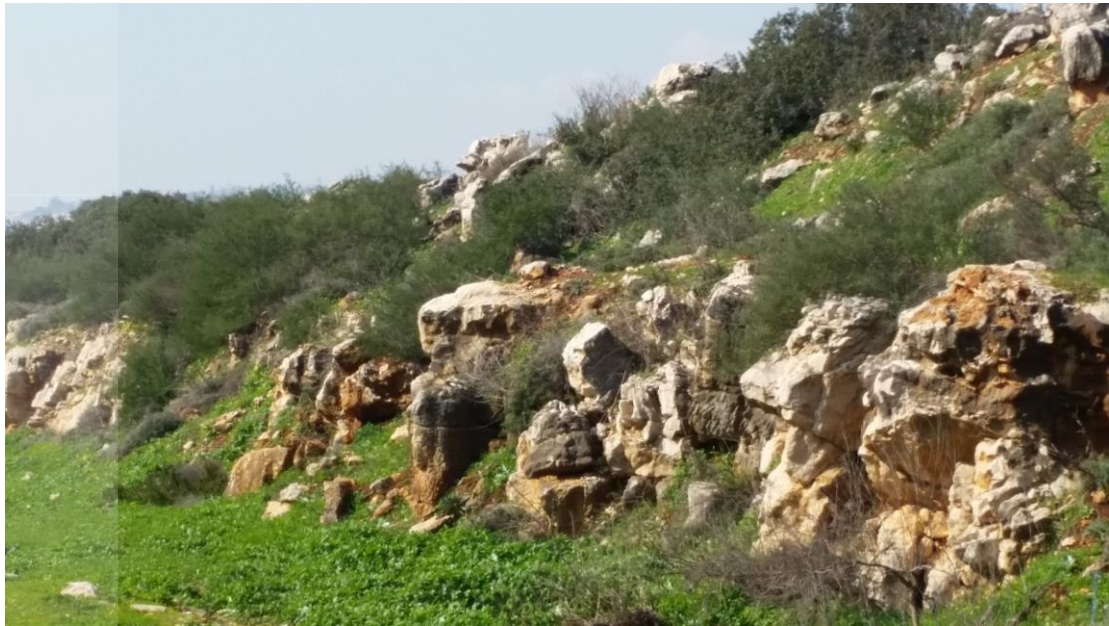
אולם גם בשטח הצפוני ערוץ הנחל סמוך מאד לכביש, דבר שמונע פעילות אקולוגית משמעותית של בעלי חיים.

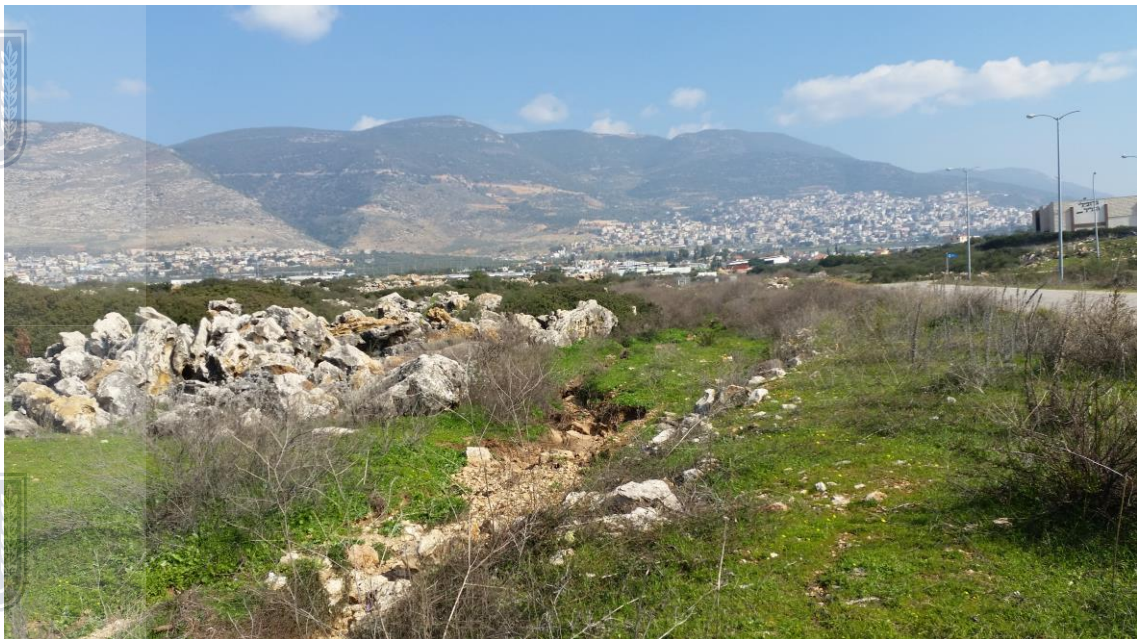
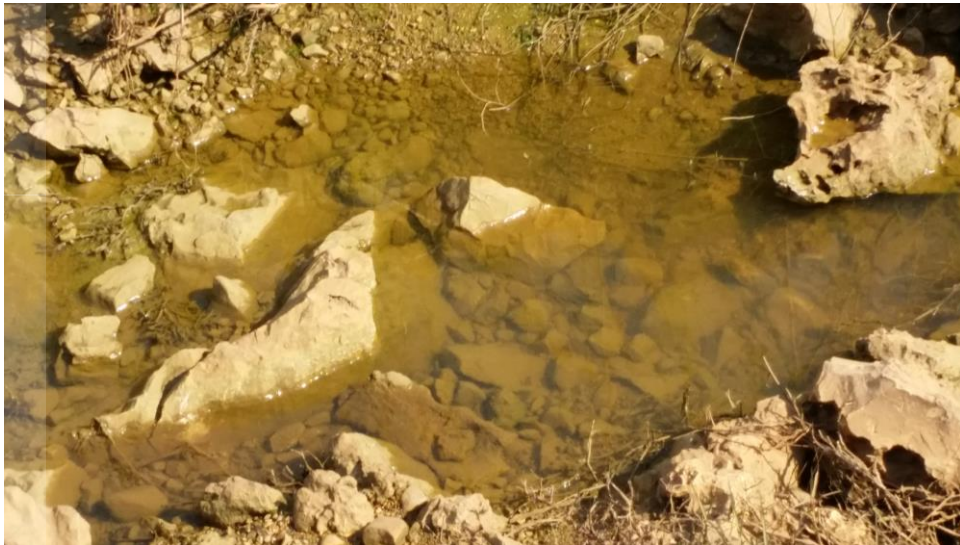
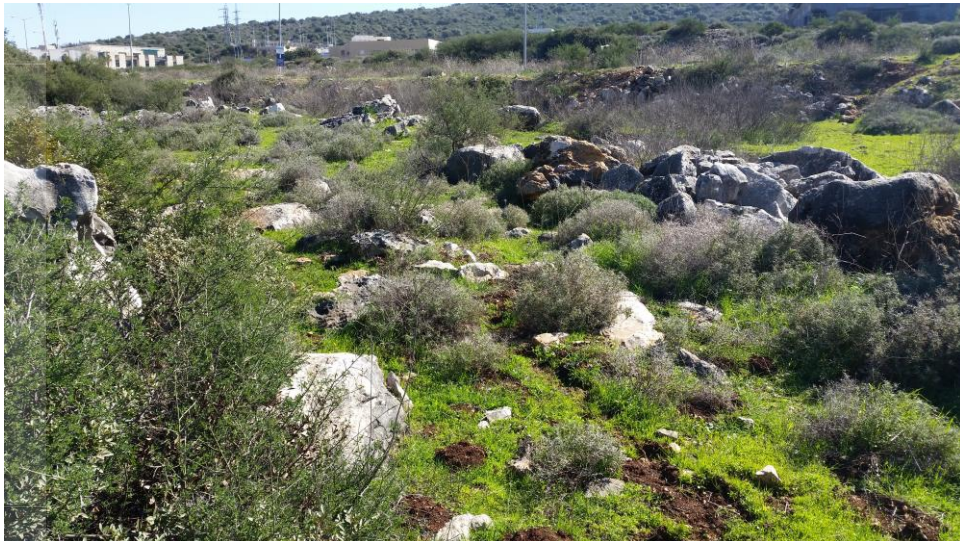
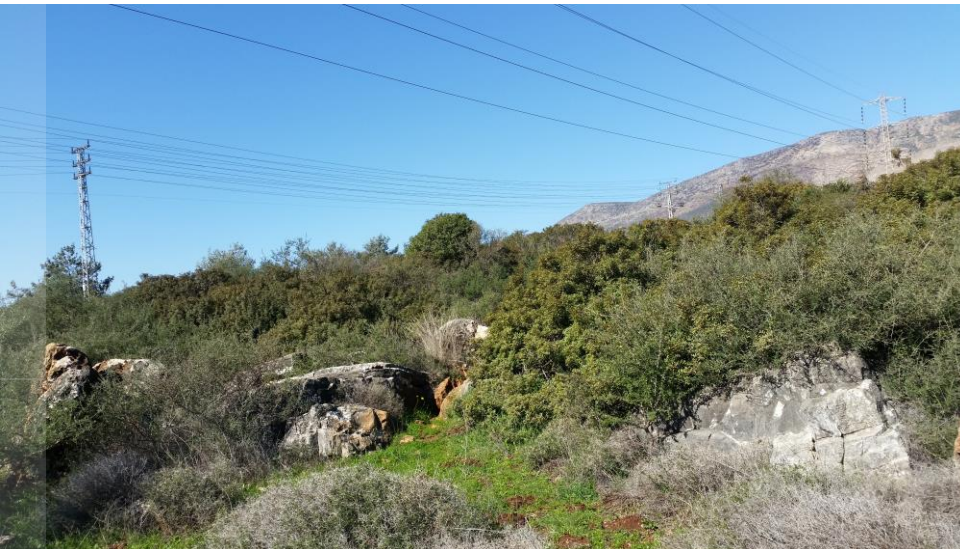
שלוליות חורף עונתיות, פעיות חרקים ומכרסמים נמרצת קיימת בשטח הצפוני כמו גם צמחיית חורש, בתה וגריגה מפותחות.

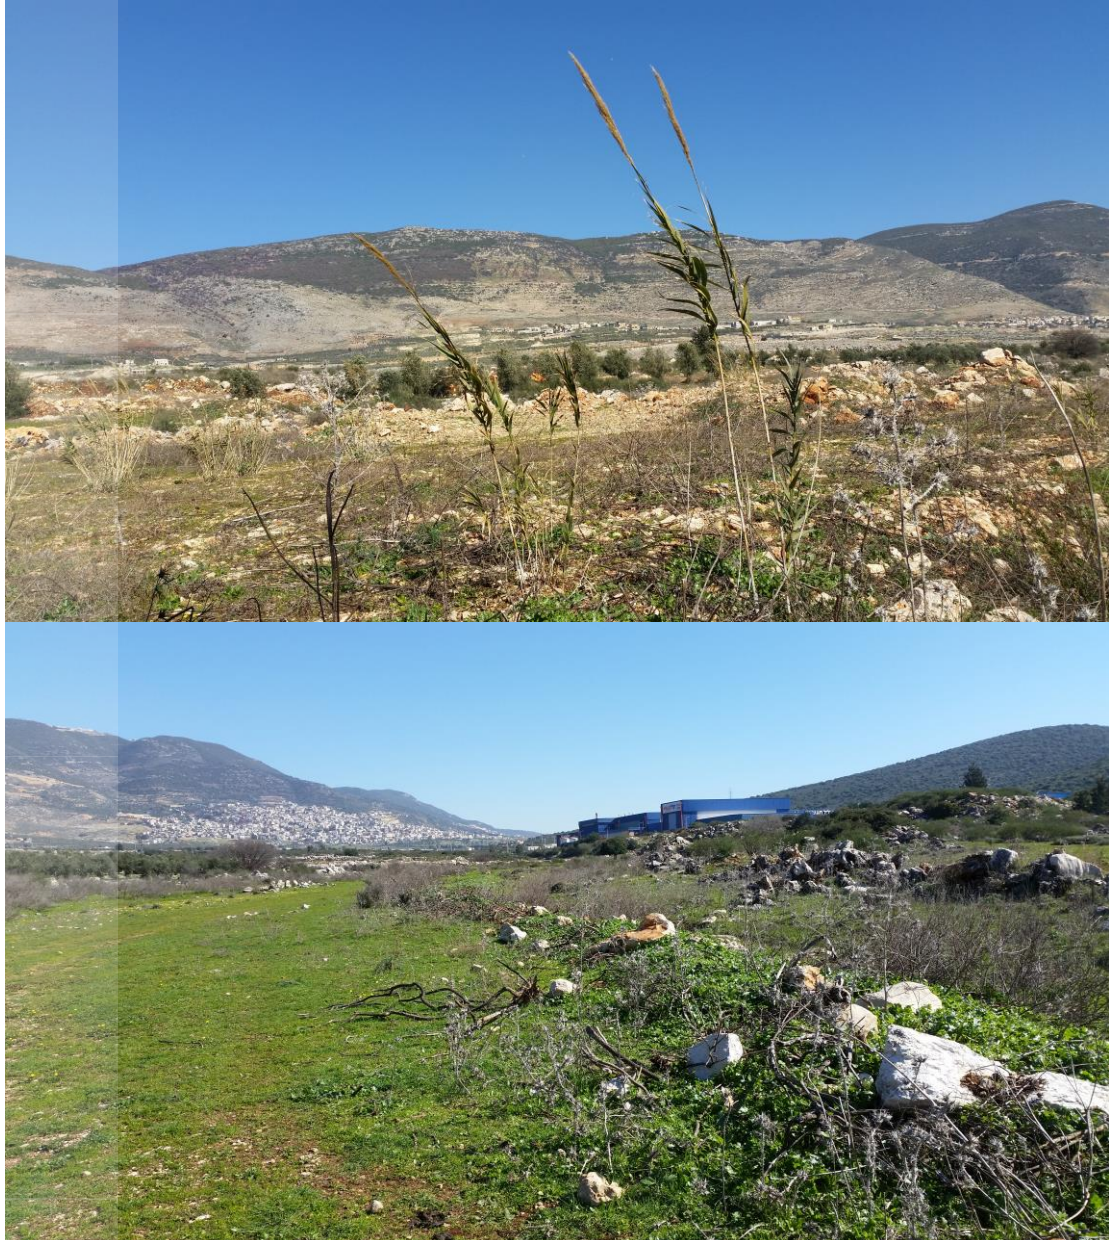
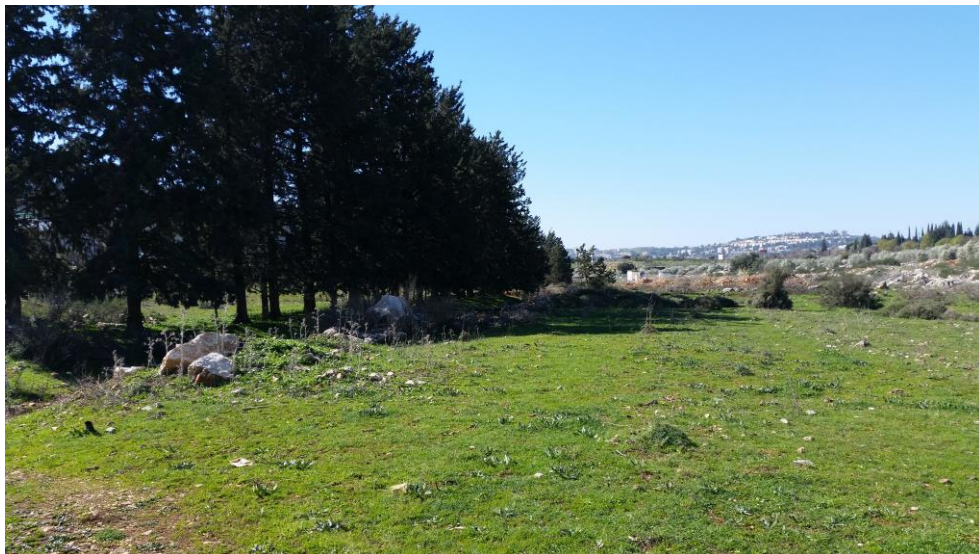
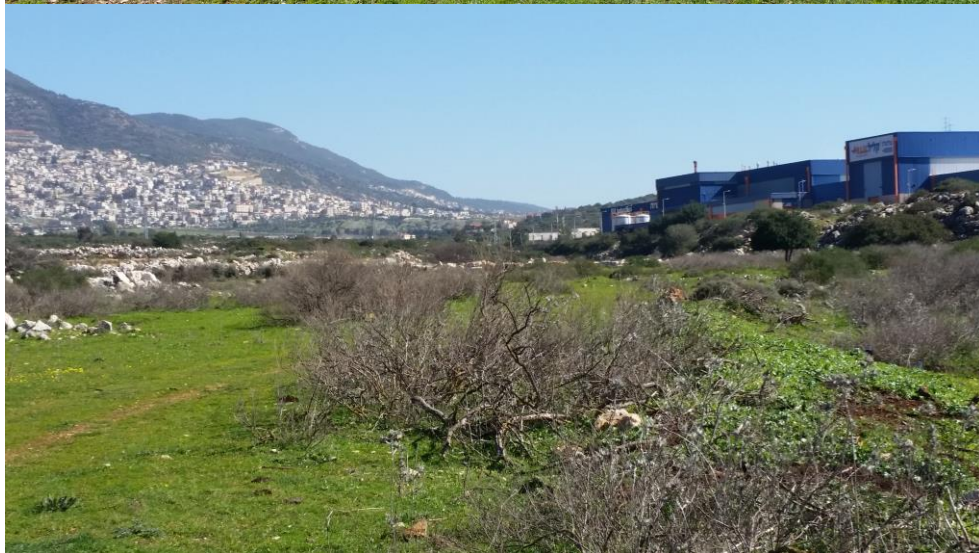
החלק המרכזי מאופיין בשטח פתוח שעבר בעבר הכשרת קרקע לעיבוד, שטח זה ניתן לשיקום חלקי ע"י שתילה ועיבוי של הצמחייה המקומית הגבוהה יותר, כגון צמחיית הגריגה והחורש המקומי. באזור זה של הנחל וסביבותיו רצועה ברוחב כ- 30-40 מטר עם שתילה ועיבוי של הצמחייה המקומית תוכל לספק את המערכת האקולוגית ולאפשר ציר טיילות ונופש לאורך הנחל. בהמשך שדרות הברושים של משברי הרוח של החלקות החקלאיות שנינטשו יוכלו לבסס אזור מעבר אקולוגי למחצה הנשען על התרבות החקלאית.

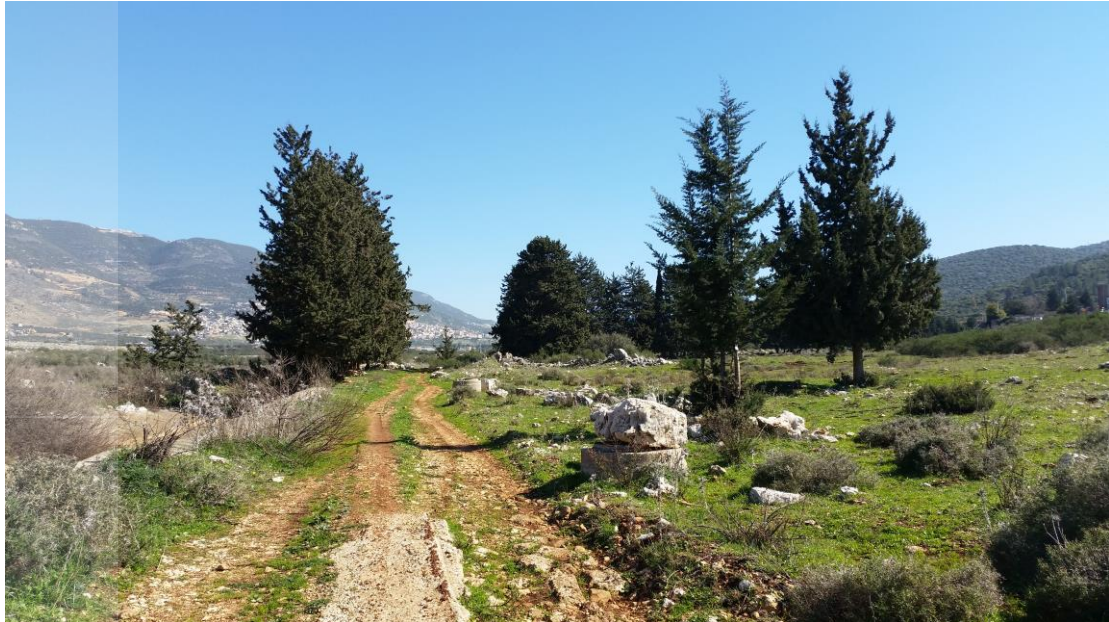
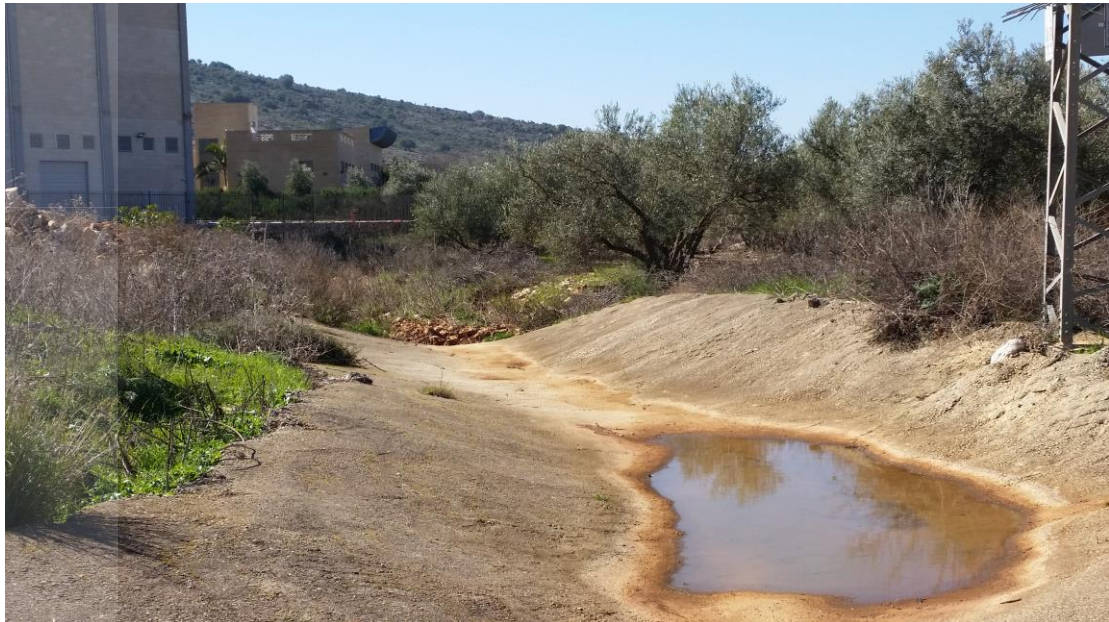
בחלק הדרומי המתחיל באזור תחנת השאיבה וקו הביוב העובר על ברכות הבקרה הבולטות שלו, המערכת האקולוגית בסביבת הנחל כמעט ולא קיימת.

בקטע זה אין צורך אקולוגי ברצועה העולה על 30 מטר. יחד עם זאת חשוב לנקוט פעולות שיקום של השטח, כמו פינוי הפסולת, הסתרת תחנת השאיבה וברכות הביקורת של קו הביוב בשילוב נטיעות של צמחייה מתאימה.

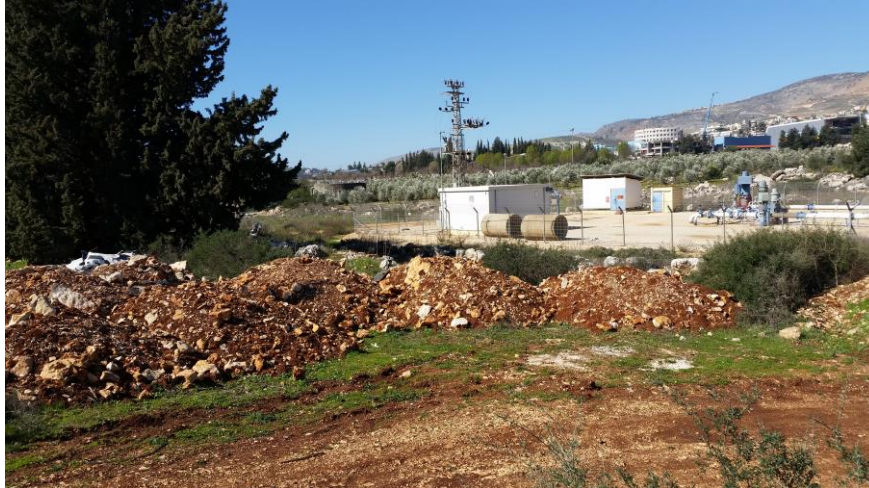
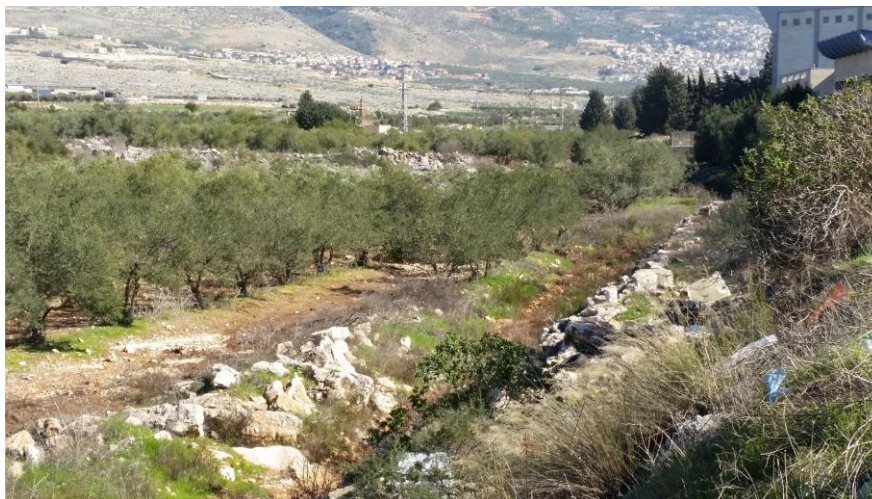
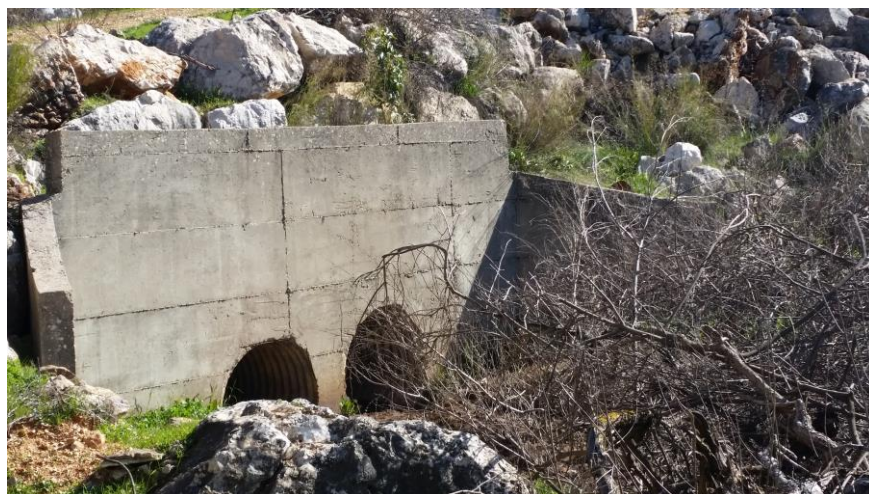
תחנת השאיבה מהווה גורם קיטע משמעותי בנחל המונעת יחד עם הבינוי הקרוב לנחל את האפשרות של קיום מסדרון אקולוגי כאשר שיא הקיטוע מגיע בגשר בעל מעברי המים הצרים מתחת לכביש הגישה ליישובי הר כמון ולחלקו הצפוני של אזור התעשייה.

מהניתוח הכולל של נחל שזור במקטע זה עולה הבדל משמעותי בין חלקו הצפוני הערכי יותר מבחינה אקולוגית לבין חלקו הדרומי בעל הערכיות הנמוכה מאד אשר מצמצמת משמעותית את יכולת נחל שזור לתפקד כציר מעבר אקולוגי. שיפורים משמעותיים ביותר, אך לא קלים להשגה יוכלו להיות הפיכת גשר המעבר על הנחל לגשר פתוח בעל מפתחים רחבים ללא מעברי צינור צרים וצמצום והרחקה מסויימת של השטח המבונה והמגודר תחנת השאיבה בהינתן המצב הנוכחי של הנחל ההמלצה האקולוגית הינה שימור רצועה ברוחב כ-35 מ', פינוי מפגעי הפסות והבינוי ונטיעות של צמחייה מקומית לאורך הנחל, ללא חשש לפגיעה בנחל ובסביבתו.

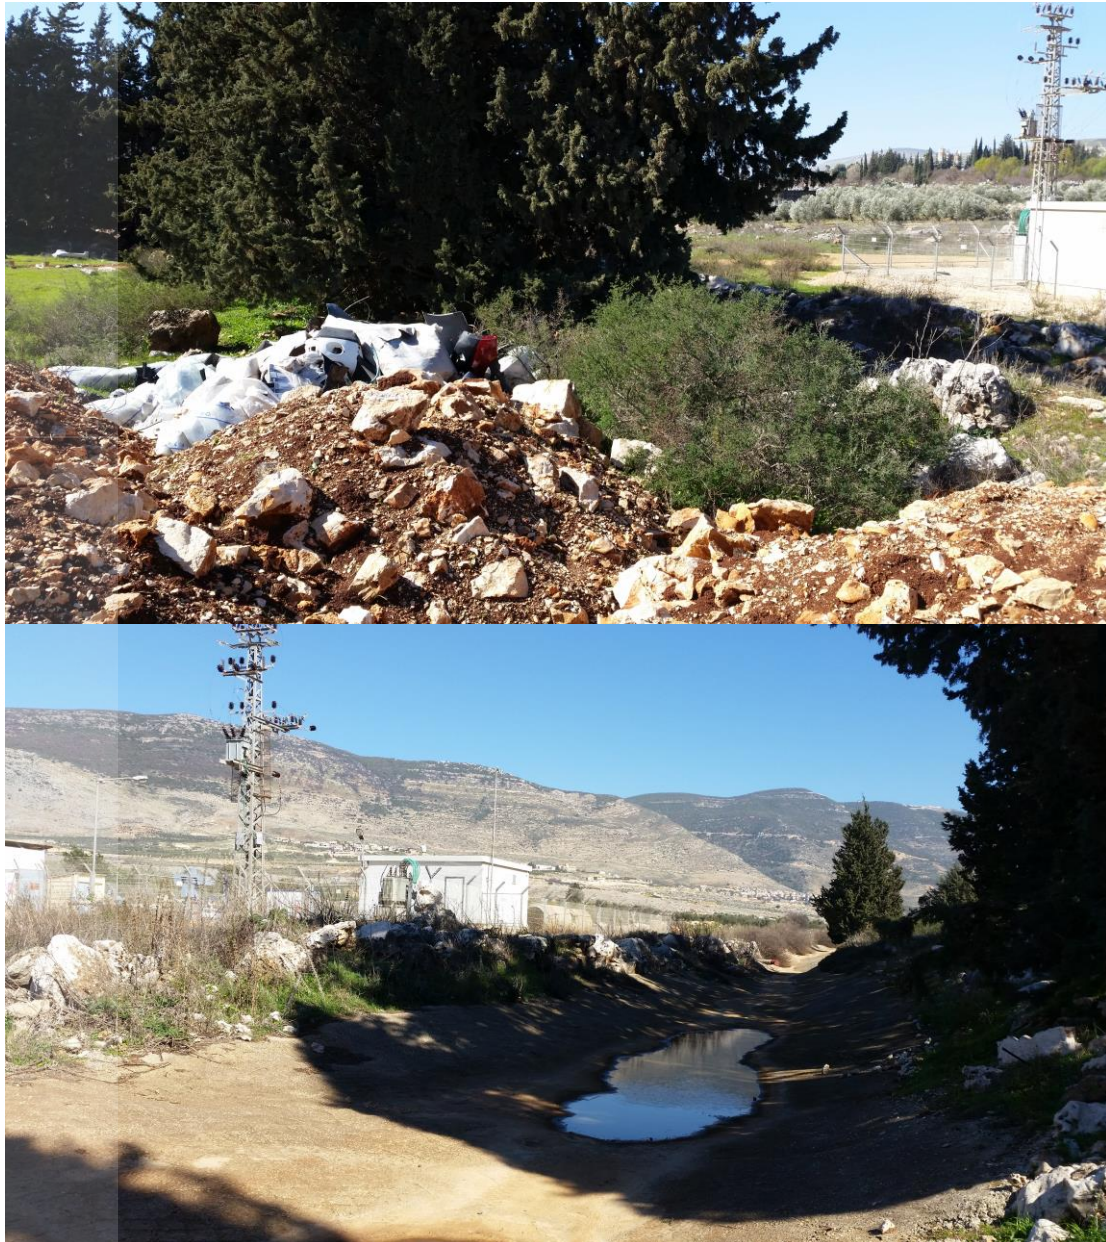
כמויות פסולת ועודפי עפר ובנייה יחד עם ביטון הנחל רק מוסיפים לקושי.
