דו"ח סיסמי לתכנית מס' 17/111/03/2

מרכז חוף אלמוג

**בדיקה לעמידות סייסמית
בניין מלון מרכז חוף אלמוג
אילת**

הנדון: בדיקה לעמידות סייסמית – אילת בניין מלון מרכז חוף אלמוג.

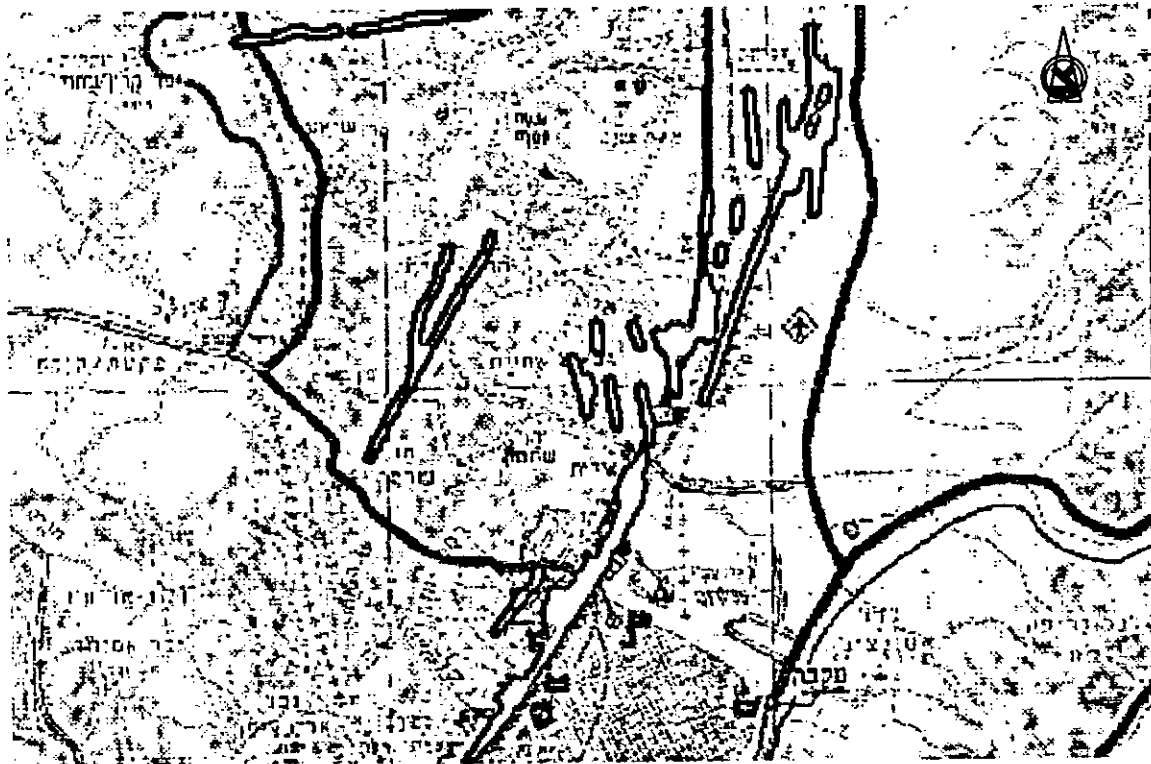
איור 3

כסיכום לדיון דלעיל, נקבע עוד בדו"ח של 2007 כי " על פי המידע הקיים - סביר להניח כי ההעתק החשוד כפעיל עובר ממזרח לתוואי הכביש הקיים (אילת-טאבה) כלומר: במרחק כ-30 מ' מהמיבנה הקיים."

- ג. על פי המידע הקיים ההעתק החשוד כפעיל עובר ממזרח לתוואי הכביש הקיים (אילת-טאבה) כלומר: במרחק כ-30-50 מ' מהמיבנה הקיים. (ראה סעיף ט' להלן).
- ד. מקדם תאוצת הקרקע האופקית אשר נחזתה כחצי קמ' צפונית לאתר הוא: $Z = 0.243$, כאשר בתחום 0.1 - 0.33 שניות, ספקטרום התאוצות שחושב (מקדם ריסון 5%, הסתברות בת 10% ופעילות של לפחות פעם אחת ב- 50 שנים) - גבוה מהספקטרום שגדרש בתקן הישראלי 413.

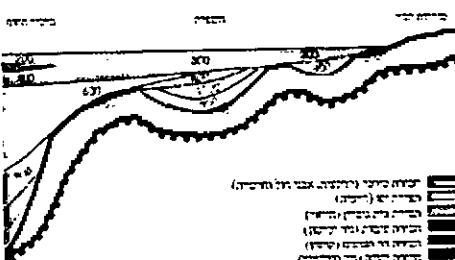
ו. במפה הקטומה (איור 7), מצויין כי מצפון לאתר, קיים אזור לאורך חוף מפרץ אילת בו קיים חשד להגברת חריגה בגלל נוכחות מצע קשה בבסיס. אני מציע לבחון את נושא ההגברה לאחר בדיקה נוספת. (ראה סעיף ט' להלן). גם בנושא זה יש לשתף מהנדס ביסוס.

חנך סכסכי המזגים ציחפים אפטריום של יחידות גיאולוגיות בשלמה ובמישור החוף של ישראל, היוצרים תחורה חזקה של גלי רעידות אדמה ועלולים לגרום להגברות חריגות של תגודות הקרקע בזמן רעידת אדמה. המספרים מציינים בקיוב את מחידות גלי טיחה ביחידות של מטר לשנייה. קו אדום עם מצייק מחזורי סיסמי עם יחס אימפולס מוערך של 4 ויותר שעומק מתוחם תלולל לגרום הגברות חריגות. איור זה טוען למחשבה בלבד ואין להשתמש בו לחישובי הגברות ללא סקר מפורט יותר והתחשבות.
