# תכנית דיגום בוצה מעודכנת

## מטי"ש היסטורי

### נחשונים

תמ"ל 1081 אלעד

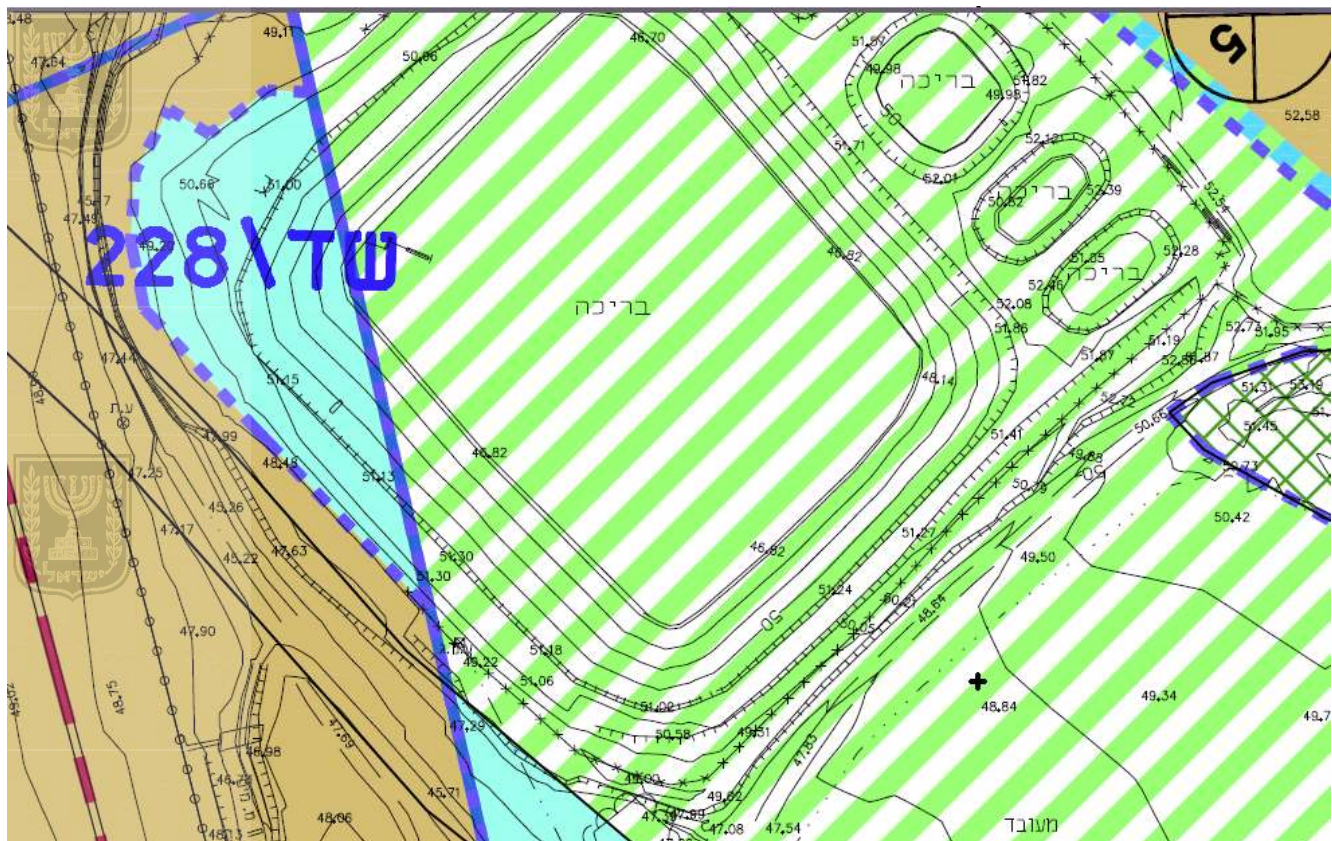
## תרשים 1-2.2. מפת מדידה בריכות מט"ש היסטורי

בריכות שיקוע – הבריכות הינן ברום קרוב לפני שטח ללא סוללות, כ-30 ס"מ מעל פני שטח ואילו תחתית הבריכות הינן כ-1.5-1 מ' מתחת לפני שטח.

סוללות מאגר הקולחין נמצא בגובה של כ-1 מ' מעל פני שטח ואילו תחתית המאגר הינו כ-3.5-4 מטרים מתחת לפני שטח.

עובי מוערך של הבוצה בקרקעית בריכות השיקוע הינו כ-15 ס"מ. לא ניתן היה לגשת לתחתית מאגר הקולחין מטעמי בטיחות, אך ניתן להתרשם כי שכבת הבוצה אשר נותרה בחלקה מערבי בלבד של המאגר הינה דקה יחסית בעובי של כ-5-7 ס"מ.

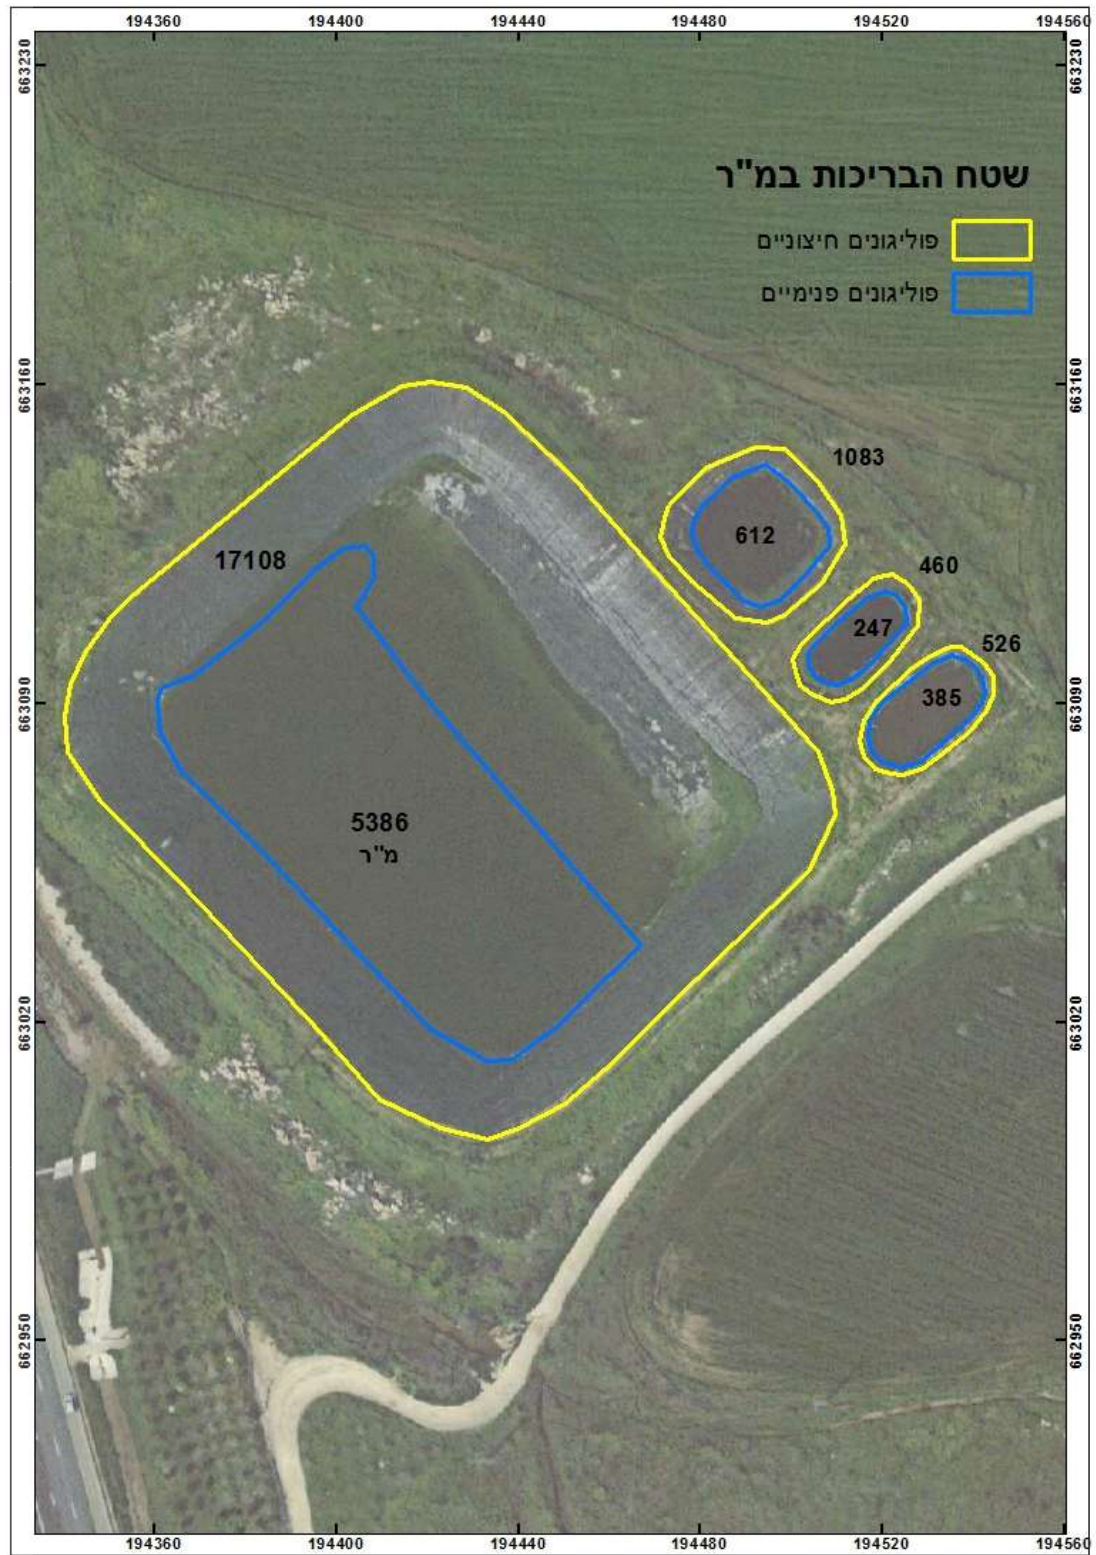
תרשים 2-2. שטח עילי ותחתני של בריכות המט"ש ההיסטורי

בריכה שיקוע דרומית - חיצוני - 526 מ"ר, תחתית - 385 מ"ר. נפח בוצה מוערך - 57 מ"ק.

בריכת שיקוע מרכזית - חיצוני - 460 מ"ר, תחתית - 247 מ"ר. נפח בוצה מוערך - 37 מ"ק.

בריכת חמצון צפונית - חיצוני - 1,083 מ"ר, תחתית - 612 מ"ר. נפח בוצה מוערך - 92 מ"ק.

מאגר קולחין - חיצוני - 17,108 מ"ר, תחתית - 5,386 מ"ר. נפח בוצה מוערך - 270 מ"ק.

סה"כ נפח בוצה משוער לפינוי - 456 מ"ק.
