עיריית רחובות

## הנדון : צומת צבי ארליך – דרך הים : חוות דעת תנועתית

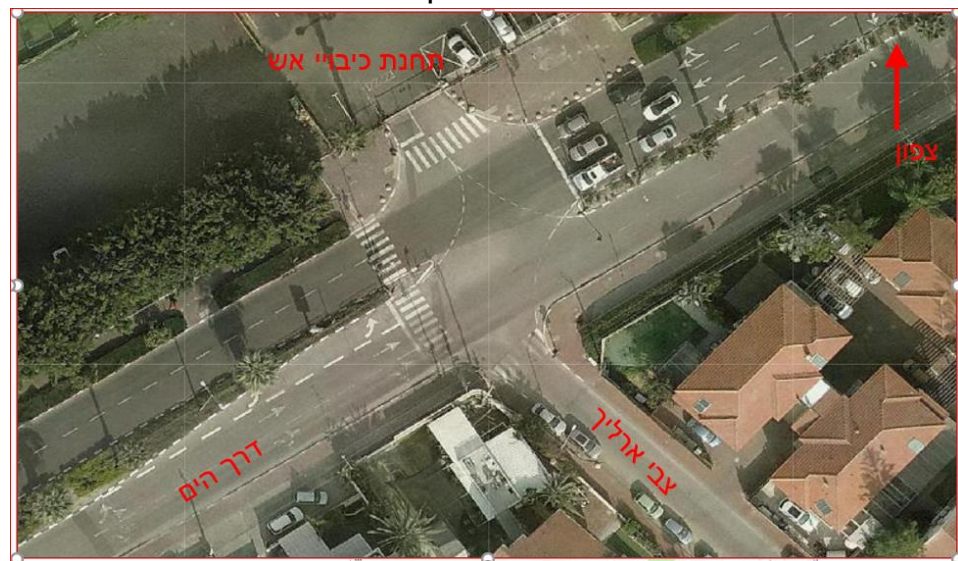
1. הצומת בעלת 4 זרועות השונות מאוד באופיין:

- מצפון-מזרח לדרום מערב: **דרך הים**: ציר עורקי/מאסף רחב, דו – מסלולי מרומזר, 2 נתיבים לכיוון + נתיבי פניה ושביל אופניים בדופן דרומי.
