# היוגב

## תכנית מתאר ליישוב

### נספח ניקוז

### לתכנית מס' ג 17676

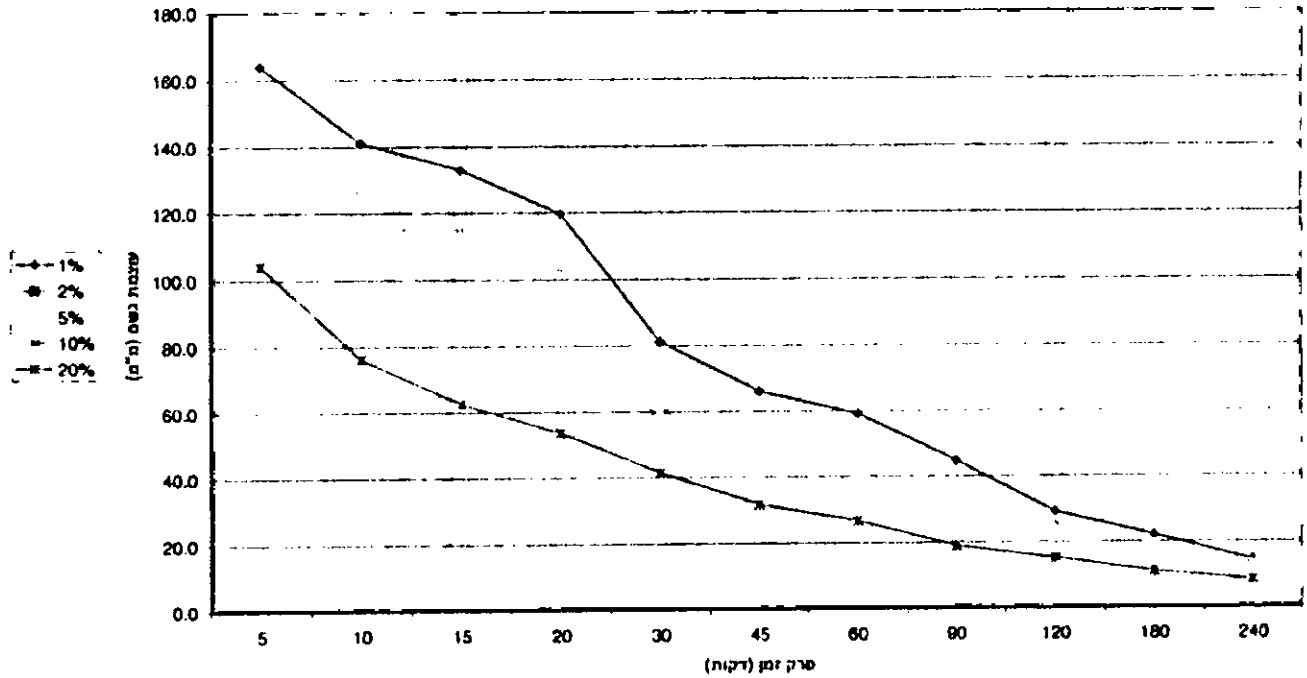
עוצמות גשם - כביש 66 - משמר העמק

4.1) עוצמות הגשם נלקחו מתחנות מדידה משמר העמק וגלעד (אבן יצחק), ישמשו לחישוב נגר מהכביש לטובת קולטנים. מצורפות שתי משפחות גרפים.

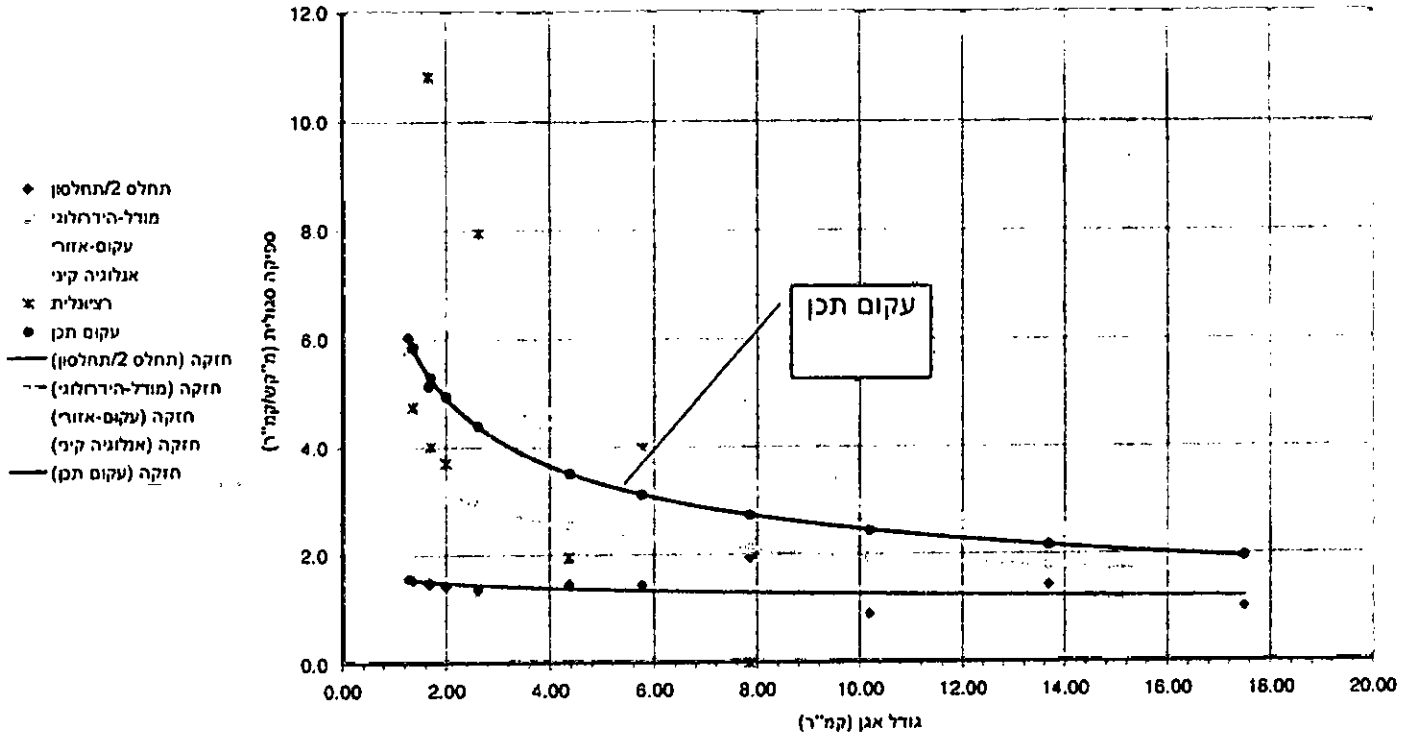
גרף 5 : ספיקה סגולית בנחלי רמות מנשה בהסתברות 5%

הגרף נותן ספיקה סגולית (מ"ק לשנייה לקמ"ר) בתלות בגודל האגן. כל גרף בהסתברות שונה, ובכל השיטות שנבדקו.

א. - נבחר עקום שאיננו הקו המקסימלי - העקום האזורי. ואדי ערה ידוע
