# תכנית מס' 206-0851675 בריכת כפר כנא - 2, ג/26551

## הערכת סיכונים סייסמיים

יולי 2020

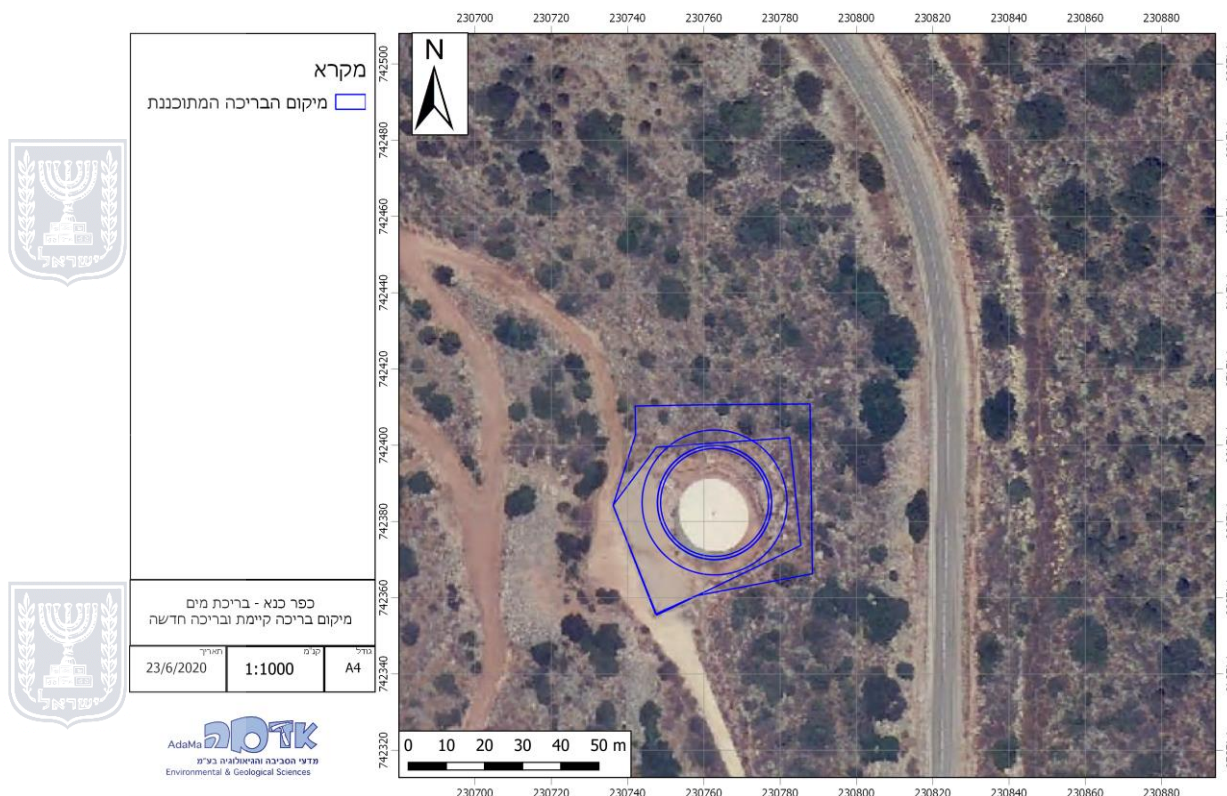
**תרשים 2: מיקום הבריכה הקיימת והבריכה החדשה.**

קיר הסלע האנכי החפור מזרחית לבריכה ממוקם כ-44 מ' מערבית לכביש, בגובה של כ-12 מ' בשיאו, ומשתפל לגובה של כ-3 מ' לכיוון כללי מערב. על מנת להרחיב את הבריכה הקיימת תוך שמירה על רום הבריכה מוצעת תנוחת הבריכה החדשה במרחק של כ-37 מ' מכביש הגישה של יישוב בית רימון, כאשר הקיר האנכי ייחפר במרחק של כ-30 מ' מערבית לכביש. הבריכה החדשה תתקרב קצה המדרון ממערב בכ-10 מ' ותהיה רחוקה כ-10 מ' מקצה המדרון (תרשים 2).

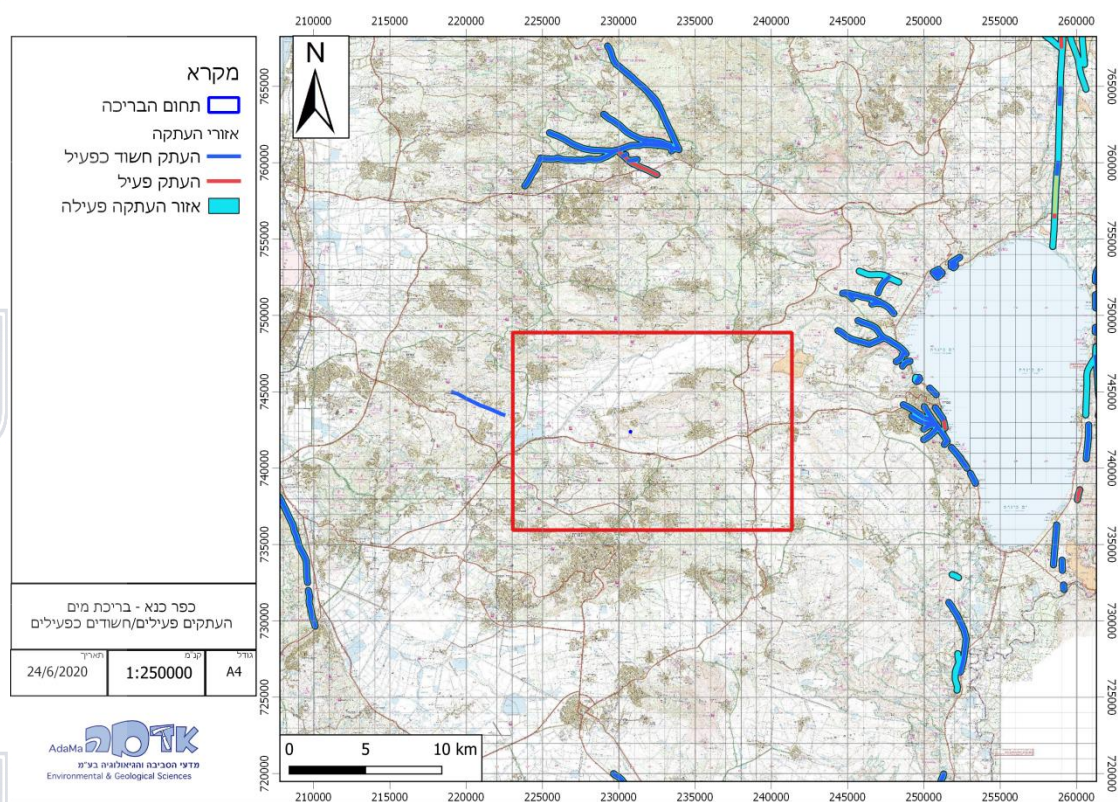
תרשים 7: העתקים פעילים וחשודים כפעילים (המכון הגיאולוגי).

בסביבת הבריכה לא קיים העתק פעיל או חשוד כפעיל. כ-10 ק"מ מערבית לבריכה קיים מקטע העתק בית-קשת החשוד כפעיל (תרשים 7).

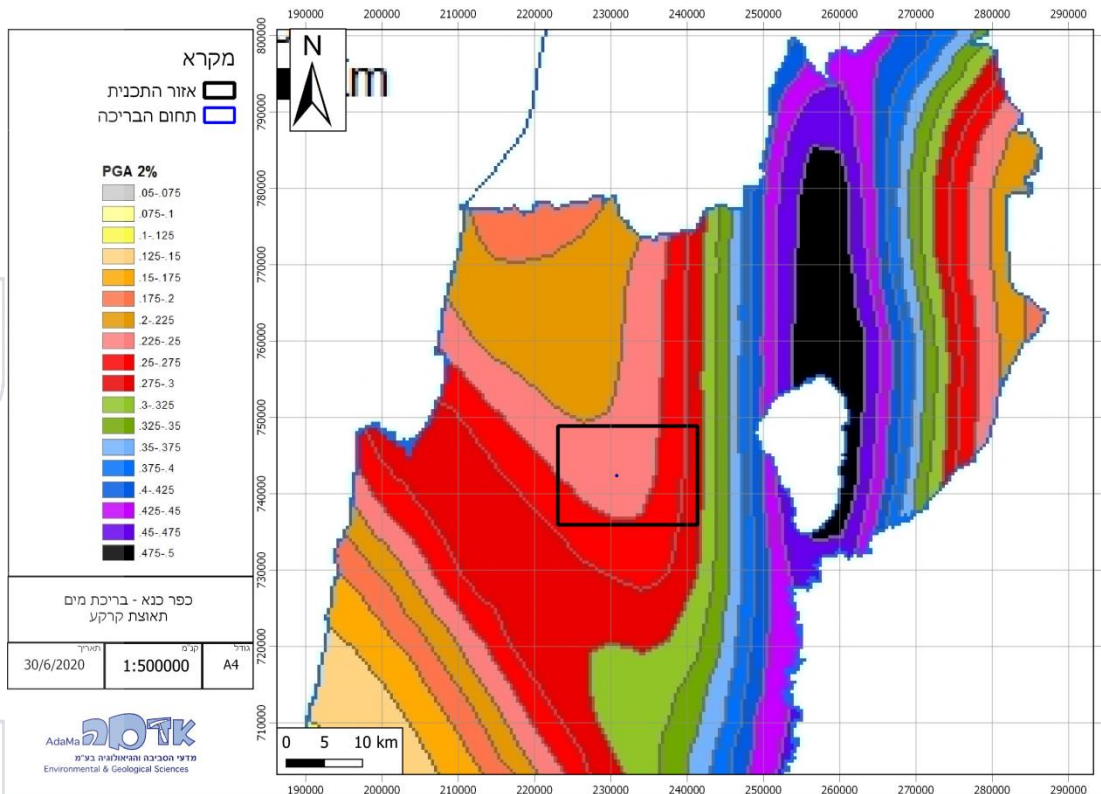
**תרשים 8: תאוצת קרקע 2% ב-50 שנה, 2,475 שנה (המכון הגיאופיזי).**

לפי מפת תאוצות קרקע 2% ב-50 שנה (2,475 שנה) תאוצת קרקע (ביחידות g) – תאוצת כבידה של כדוה"א) בסביבת הבריכה היא בין 2.225-2.25 (תרשים 8). הבריכה ממוקמת באתר סלע ללא חשד להגברת שתית חמורה, אך גובל באזור אתר קרקע עם חשד להגברת שתית כתוצאה מקיומו של מצע קשה מאוד בבסיס (תרשים 9).
