## הערכת סיכונים סיסמיים

### עלומים

גרסה 3

תאריך עדכון: יוני 2021

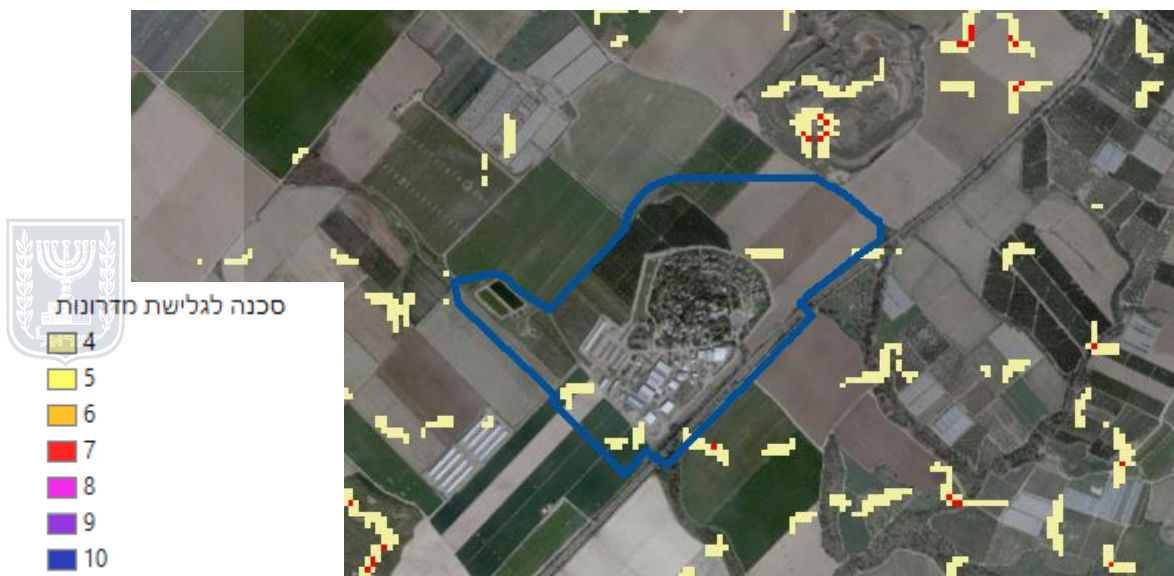
מפה 77- סכנה לגלישת קרקע באזור עלומים בקני"מ 1:10,000

אזור התכנית מישורי ברובו ומאופיין בשיפועי קרקע נמוכים וגליות מועטה. על פי מפת האזורים בהם קיימת סכנה לגלישת מדרונות ועל פי הקריטריונים לאזורים בעלי רגישות לגלישת מדרונות, ניתן לקבוע כי הסכנה לגלישת קרקע ויציבות מדרונות בתחום האתר זניחה. במפת הסכנה לגלישות קרקע לפי המכון הגיאולוגי נראה כי ישנם מספר אזורים בשטח האתר שסומנו בפיסקלים המציינים רמת סיכון יחסית נמוכה לגלישת מדרון (4 מתוך 10), ניתן לראות במפה 7 הצגה של שכבת האזורים עם דרגת רגישות לגלישה בסביבת עלומים. ניתוח הסכנה לגלישת מדרונות לפי המפה זו של המכון הגיאולוגי נעשתה בצורה איכותית בקני"מ 1: 200,000 תוך שכלול גורמים שונים כגון: שיפוע טופוגרפי, מבנה גיאולוגי והיחס ביניהם ולכן למפה טווח שגיאות ואי וודאות הנובעים משיטה זו. בדוח סקר זה בחנו את המבנה הגיאולוגי, הטופוגרפיה ואת הקרקע, בהתאם לממצאים ולסיור בשטח ניתן לקבוע כי לא קיימת סכנה לגלישת מדרון. כאמור, השטח הינו מישורי, המסלע והמבנה הגיאולוגי והיחס לטופוגרפיה לא מהווים בעיה שכוז.
